Asbestinventarisatetest

Breendonkstraat 56, 3800 Sint-Truiden

Attestnummer : 20251216-000111.000

Uitgegeven op : 16.12.2025

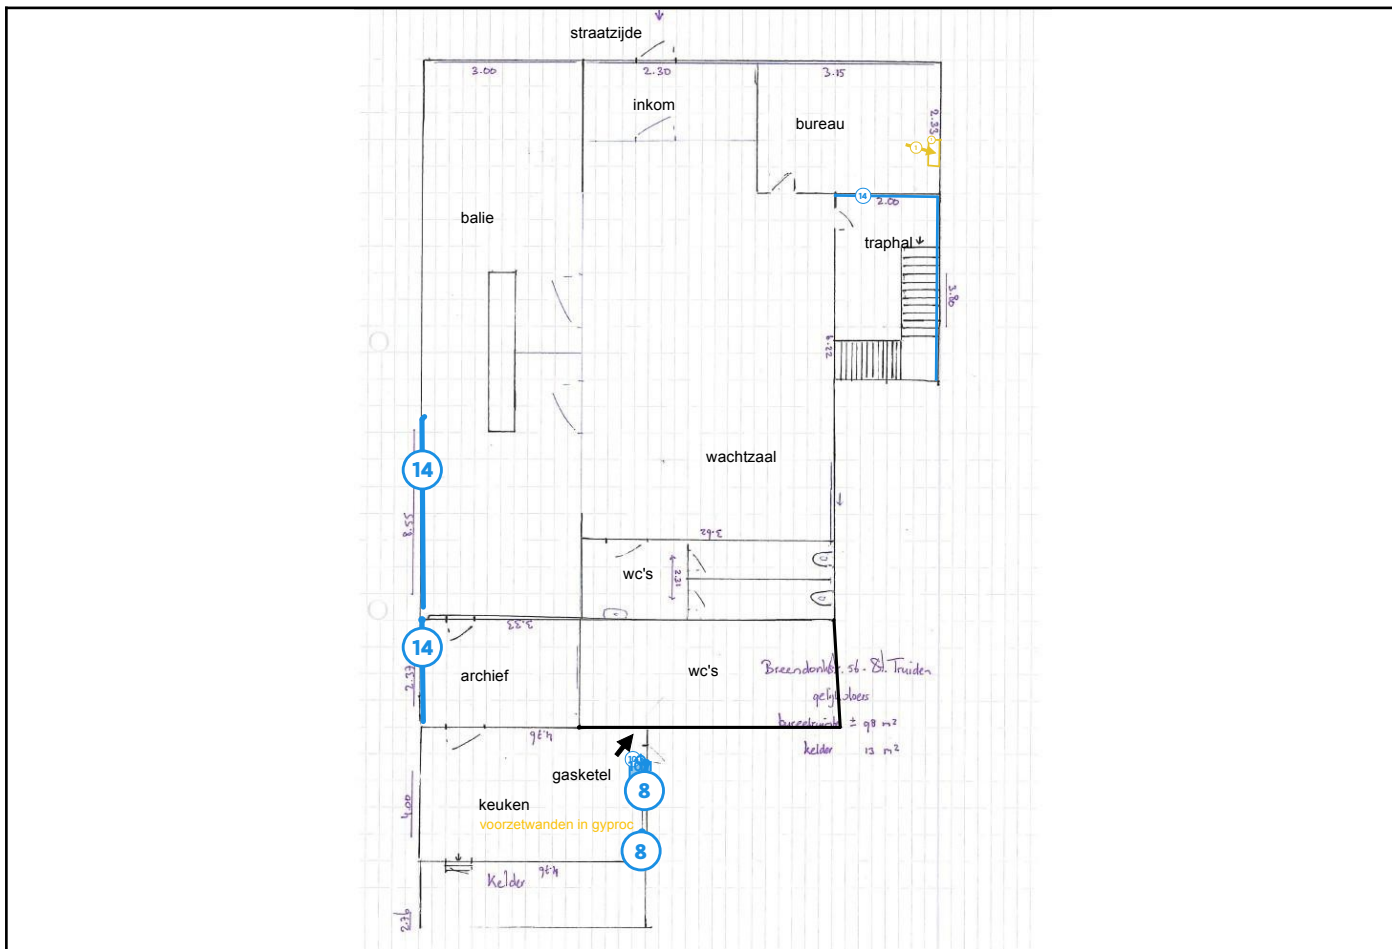
Plan 1.1: schets gelijkvloers pdf

Beschrijving	Type	Actie
1. omkasting in bakeliet elektrische installatie	Asbestmateriaal	Zorgvuldig beheren
8. mastiek tussen enkel glas en houten raamkader	Geen asbest	-
10. venstertabletten binnen - kleur beige	Geen asbest	-
10.1 Code: M005	Puntmonster	-
14. pleisterwerk muur	Geen asbest	-

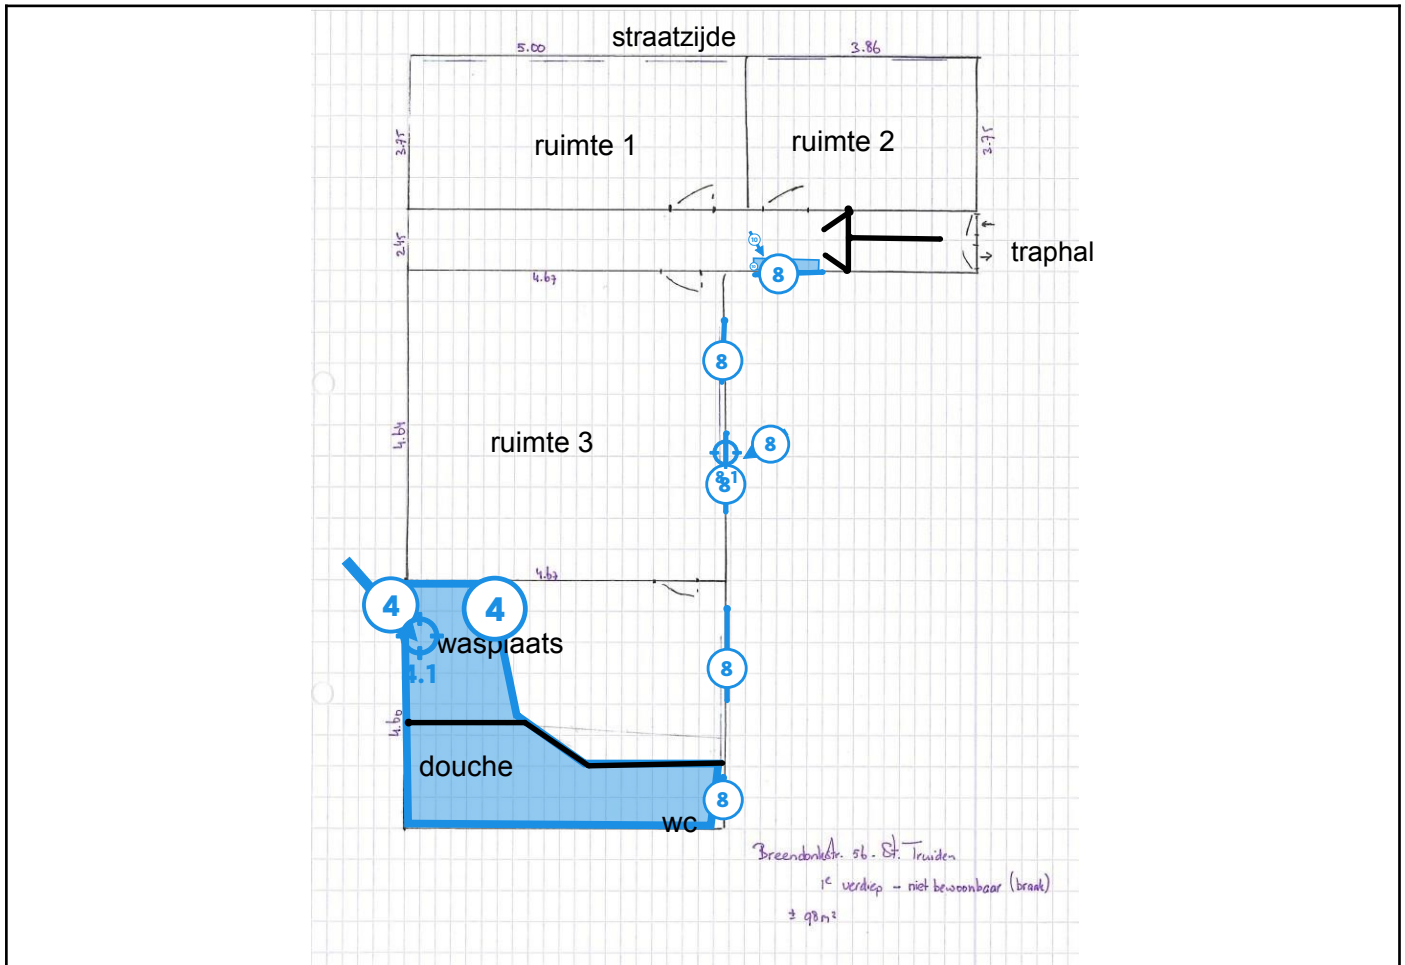
Plan 1.2: schetsverdiep

Beschrijving	Type	Actie
4. vloertegel verdiep thv. wasplaats	Geen asbest	-
4.1 Code: M009	Puntmonster	-
8. mastiek tussen enkel glas en houten raamkader	Geen asbest	-
8.1 Code: M010	Puntmonster	-
10. venstertabletten binnen - kleur beige	Geen asbest	-

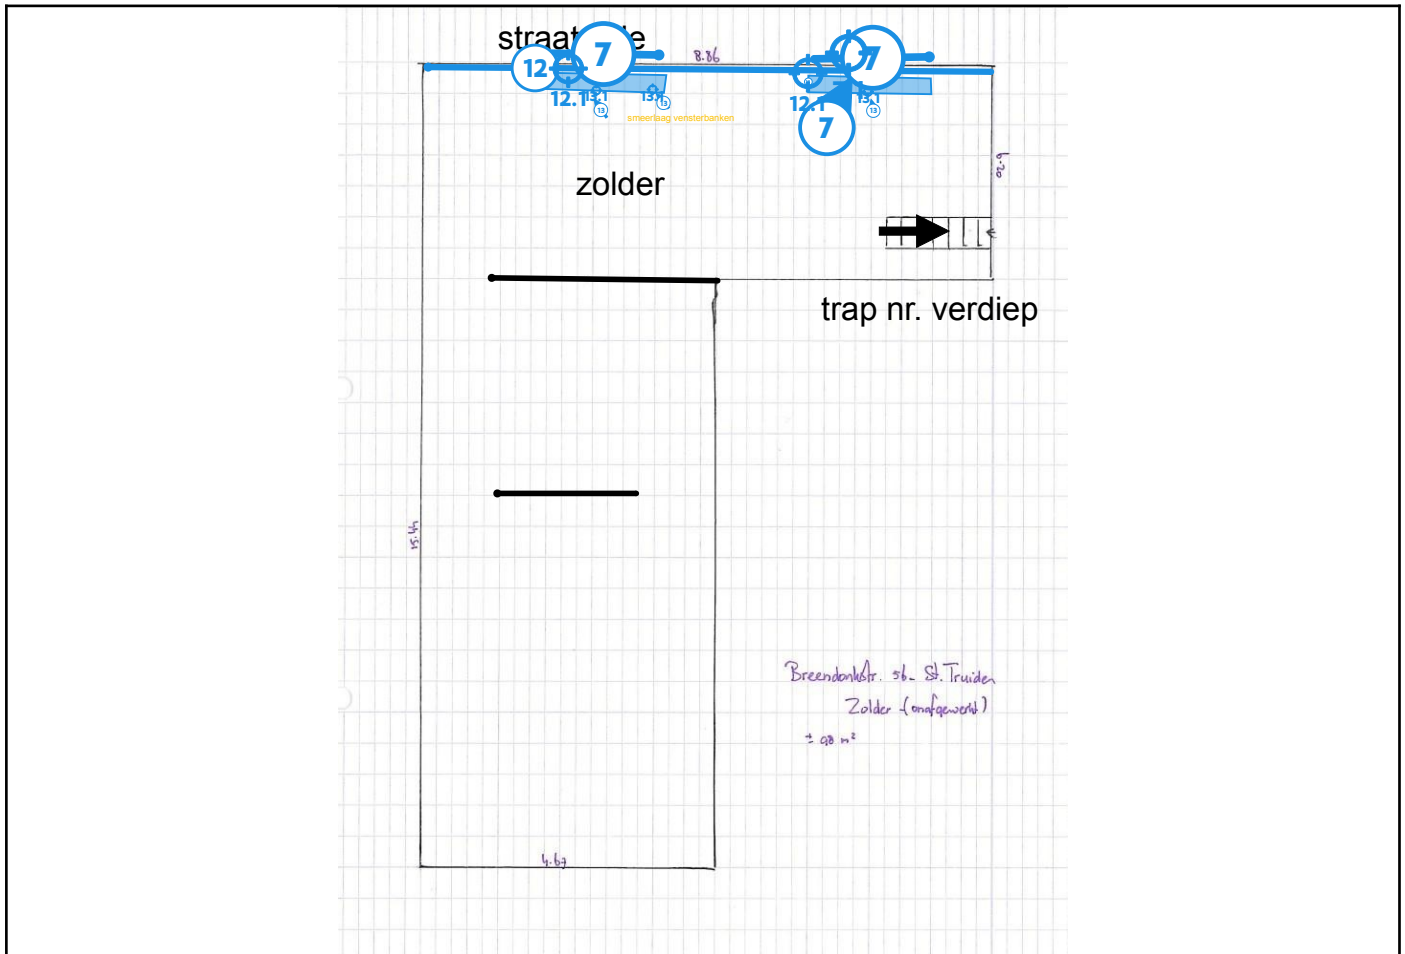
Plan 1.3: schets zolder

Beschrijving	Type	Actie
7. stopverf tussen enkel glas en metalen kader	Geen asbest	-
7.1 Code: M004	Puntmonster	-
12. pleisterwerk muur zolder	Geen asbest	-
12.1 Code: M006	Mengmonster	-
13. smeerlaag vensterbank ramen zolder	Geen asbest	-
13.1 Code: M003	Mengmonster	-

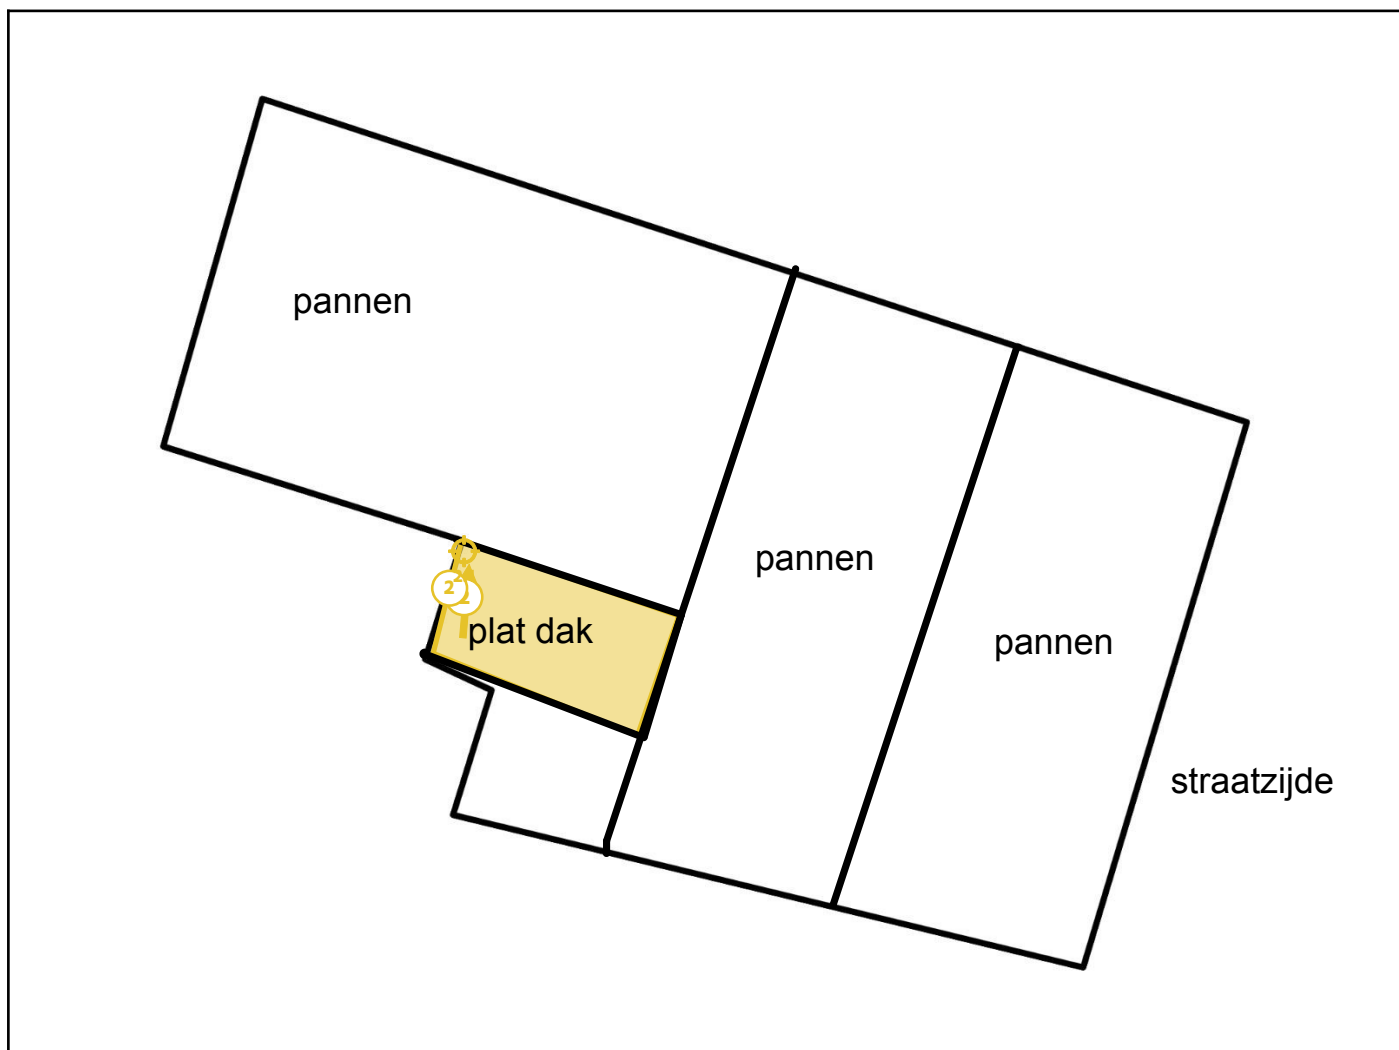
Plan 1.4: Hoofdgebouw plan

Beschrijving	Type	Actie
2. roofing plat dak	Asbestmateriaal	Zorgvuldig beheren
2.1 Code: M012	Puntmonster	-

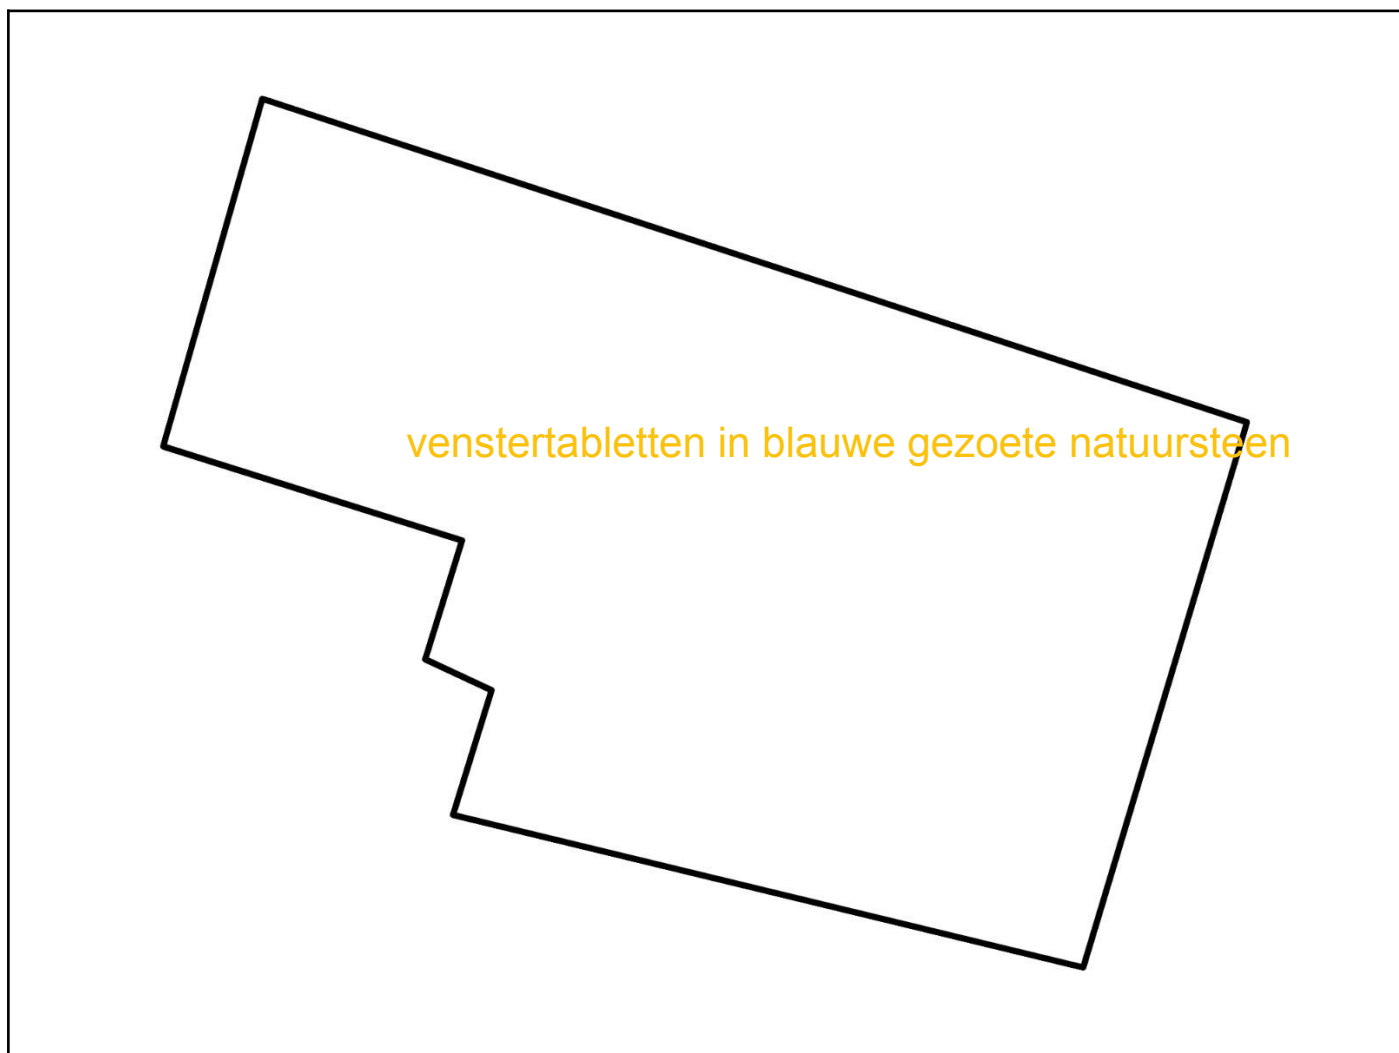
Plan 1.5: Hoofdgebouw plan

Beschrijving	Type	Actie
3. venstertabletten binnen natuur steen	Advies	-

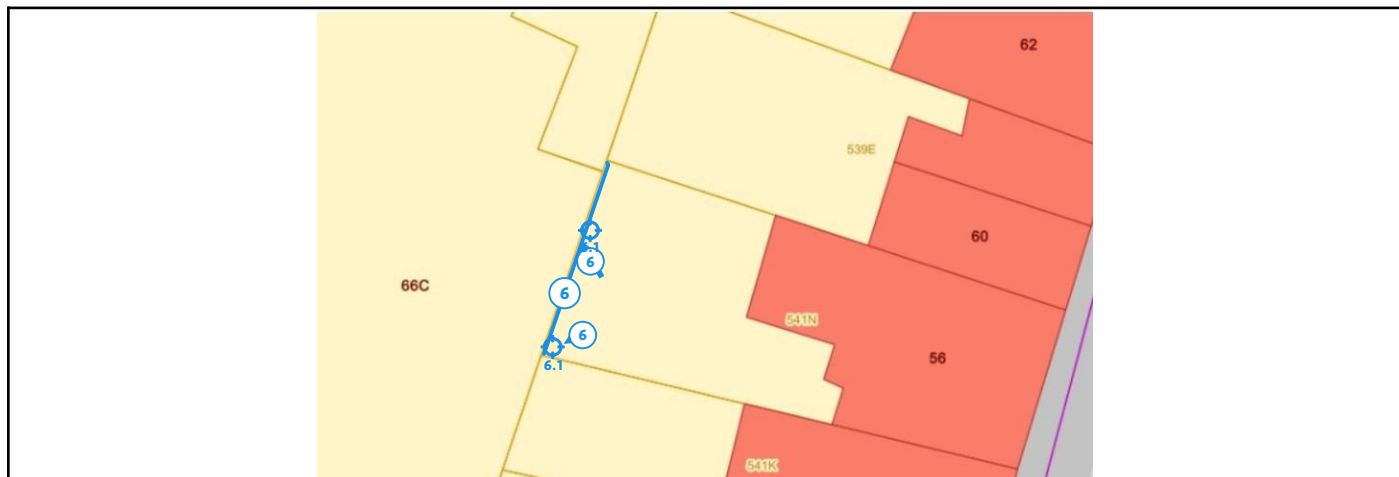
Plan 1.6: platte grond

Beschrijving	Type	Actie
6. crepi tegen gevel achterbuur	Geen asbest	-
6.1 Code: M013	Mengmonster	-

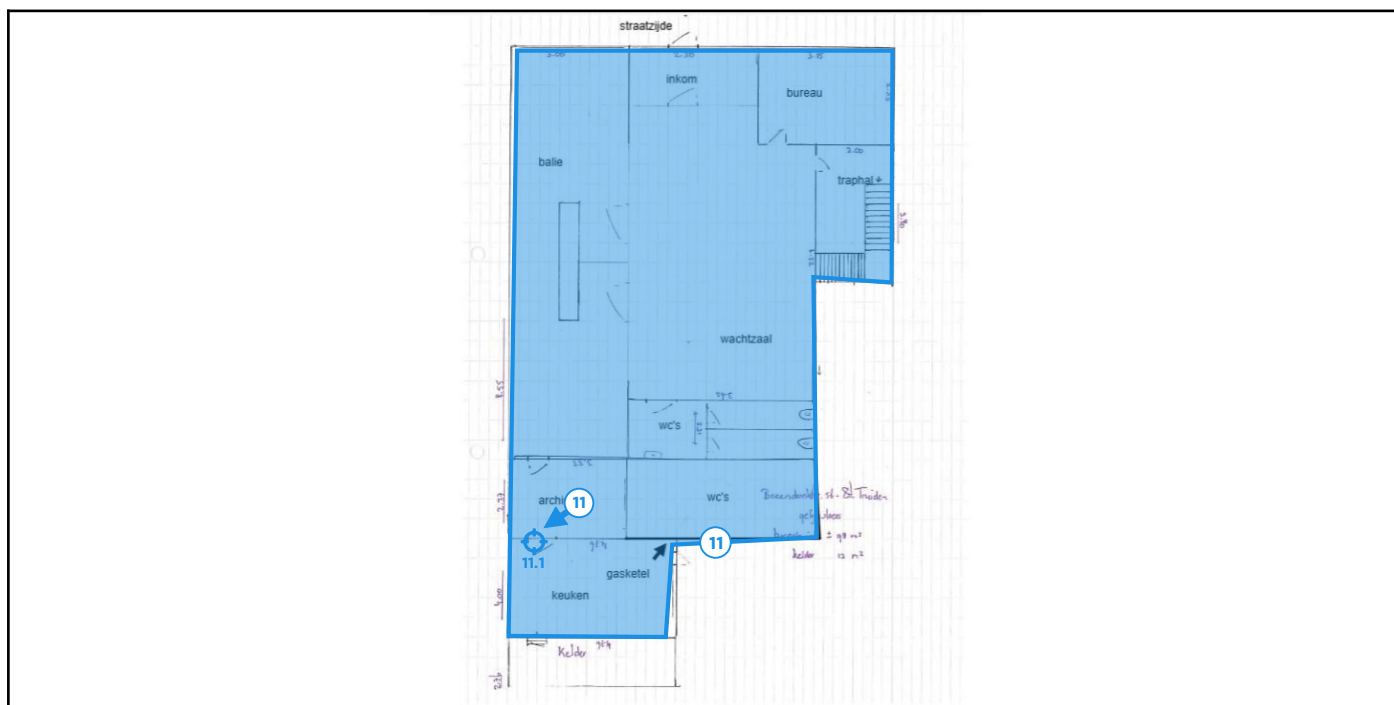
Plan 1.7: schets gelijkvloers pdf

Beschrijving	Type	Actie
11. vloertegel met lijm/mortel gelijkvloers	Geen asbest	-
11.1 Code: M011	Puntmonster	-

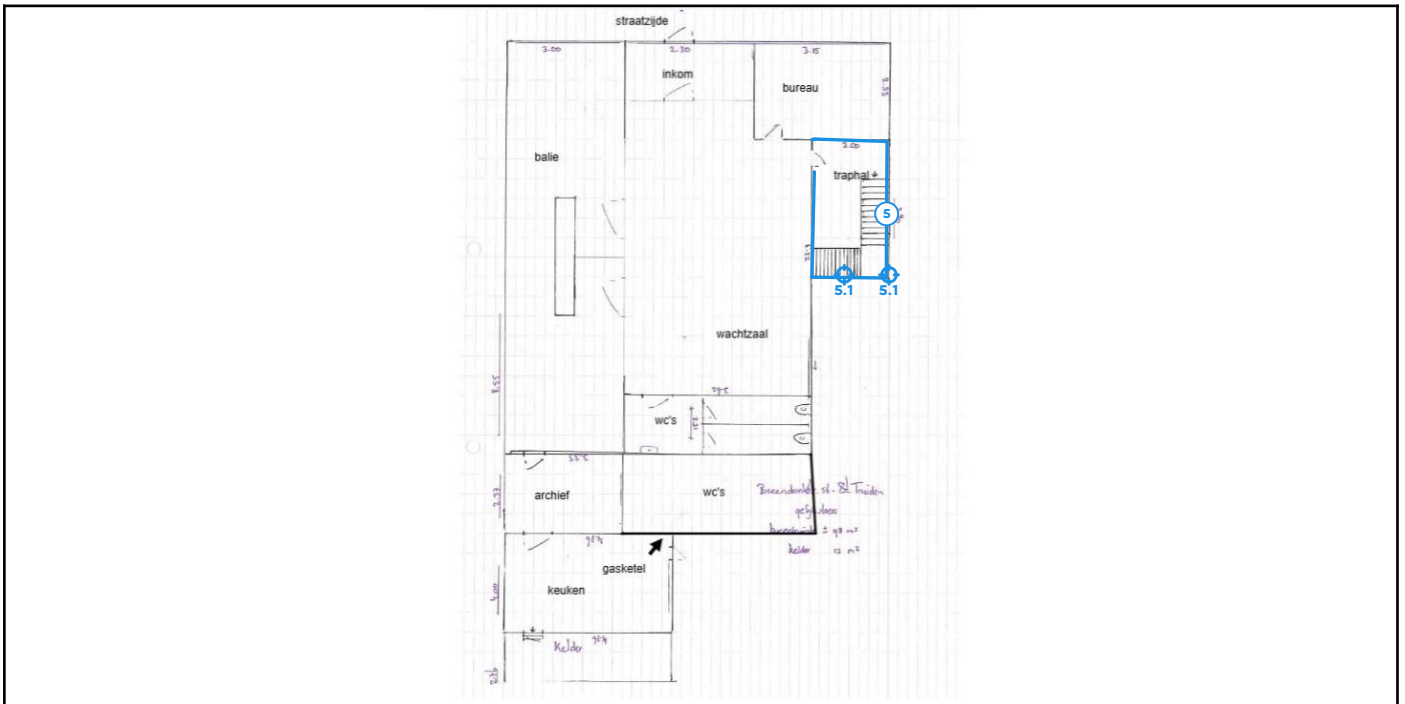
Plan 1.8: schets gelijkvloers pdf

Beschrijving	Type	Actie
5. waterdicht pleisterwerk in cement gelijkvloers	Geen asbest	-
5.1 Code: M008	Mengmonster	-

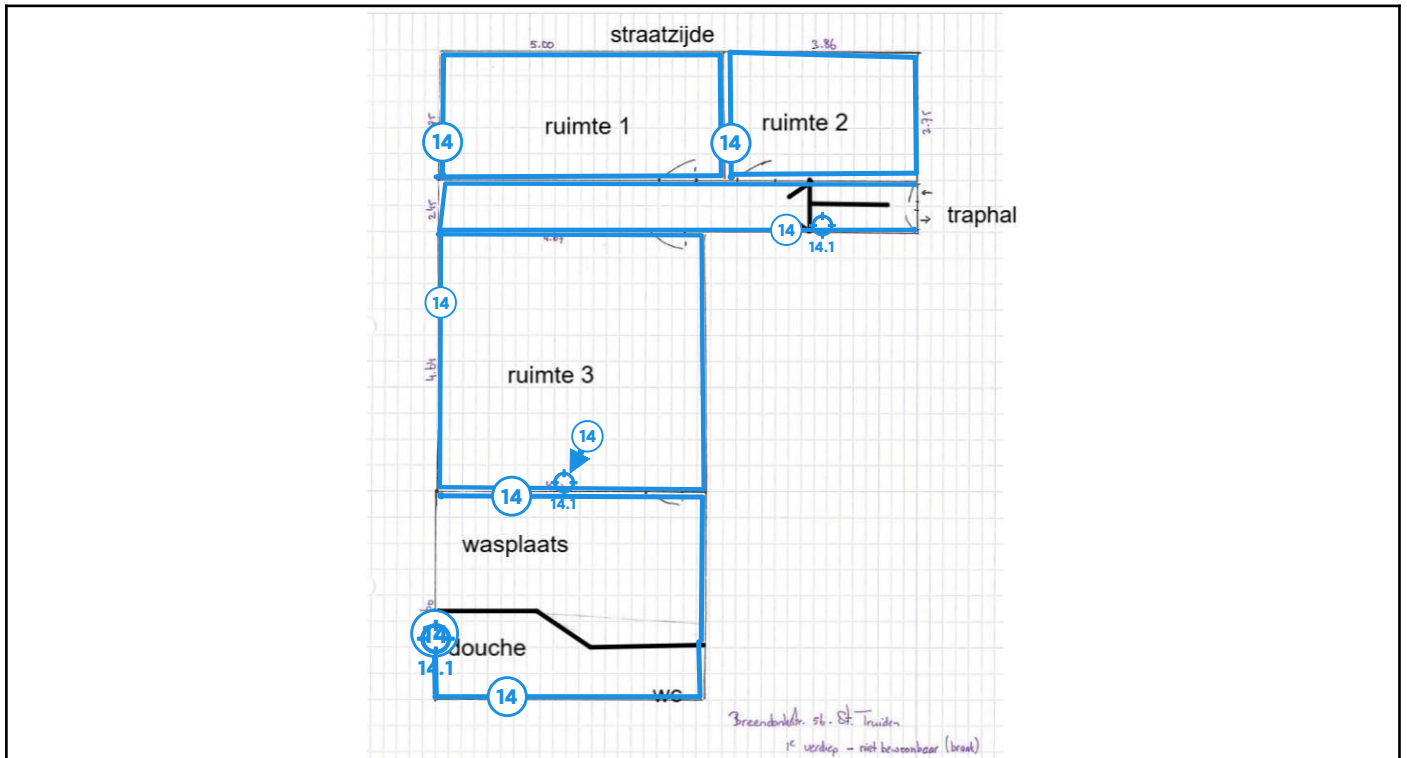
Plan 1.9: schetsverdiep

Beschrijving	Type	Actie
14. pleisterwerk muur	Geen asbest	-
14.1 Code: M001	Mengmonster	-

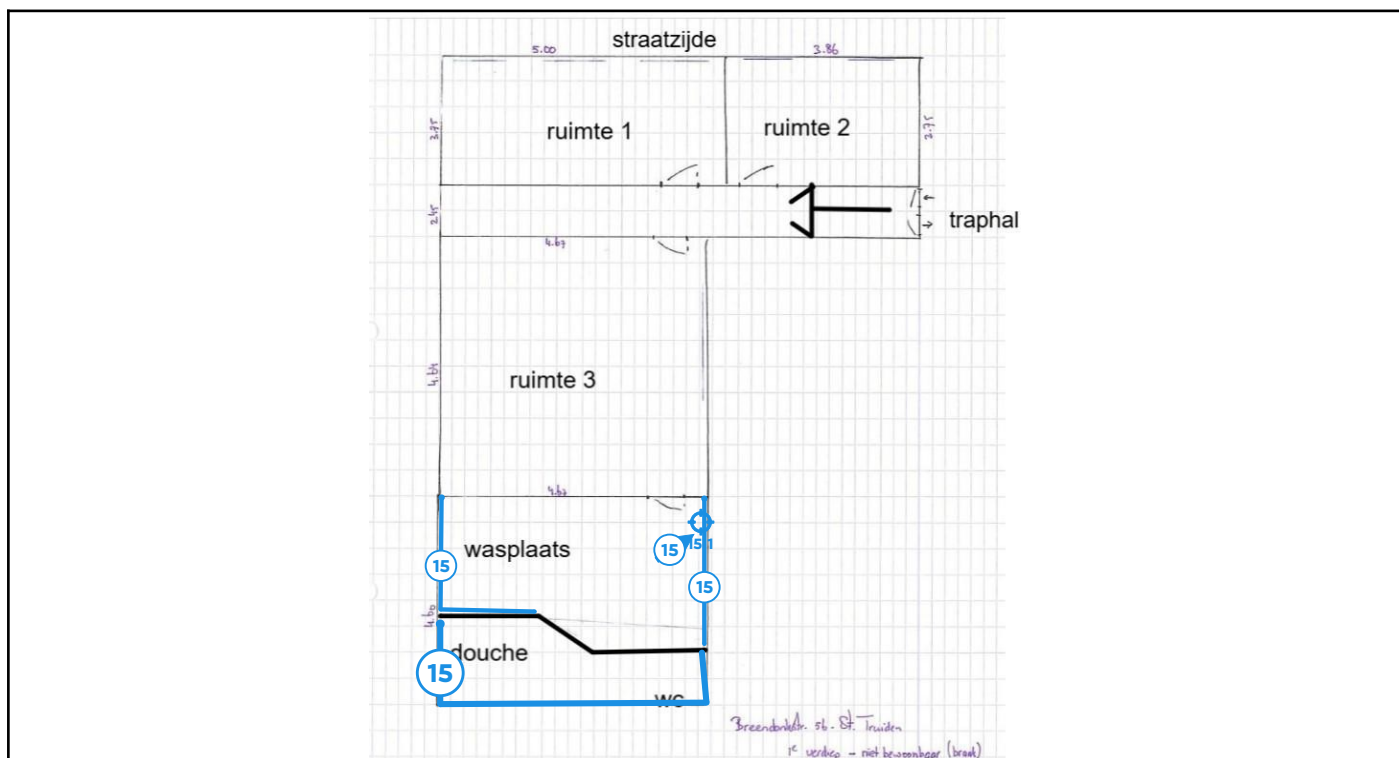
Plan 1.10: schetsverdiep

Beschrijving	Type	Actie
15. lijmlaag wandtegels verdiep	Geen asbest	-
15.1 Code: M007	Puntmonster	-

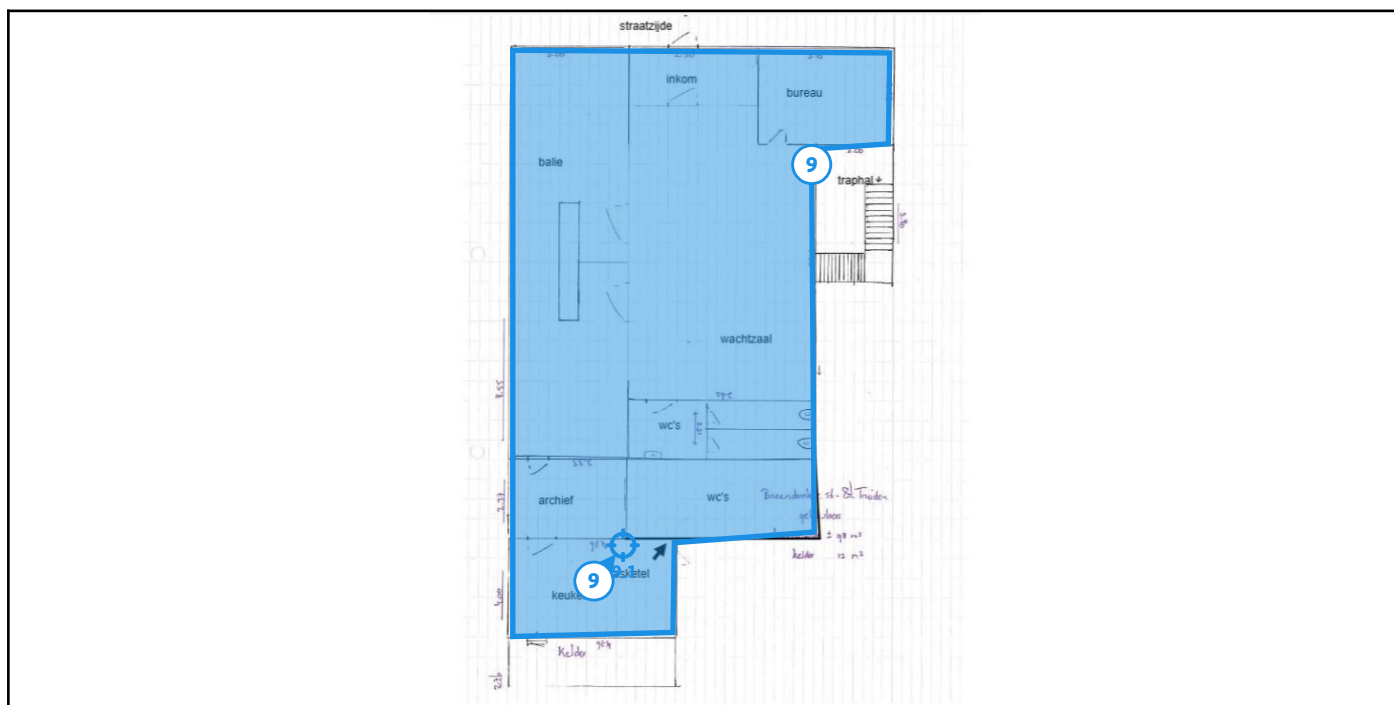
Plan 1.11: schets gelijkvloers pdf

Beschrijving	Type	Actie
9. pleisterwerk plafond	Geen asbest	-
9.1 Code: M002	Mengmonster	-

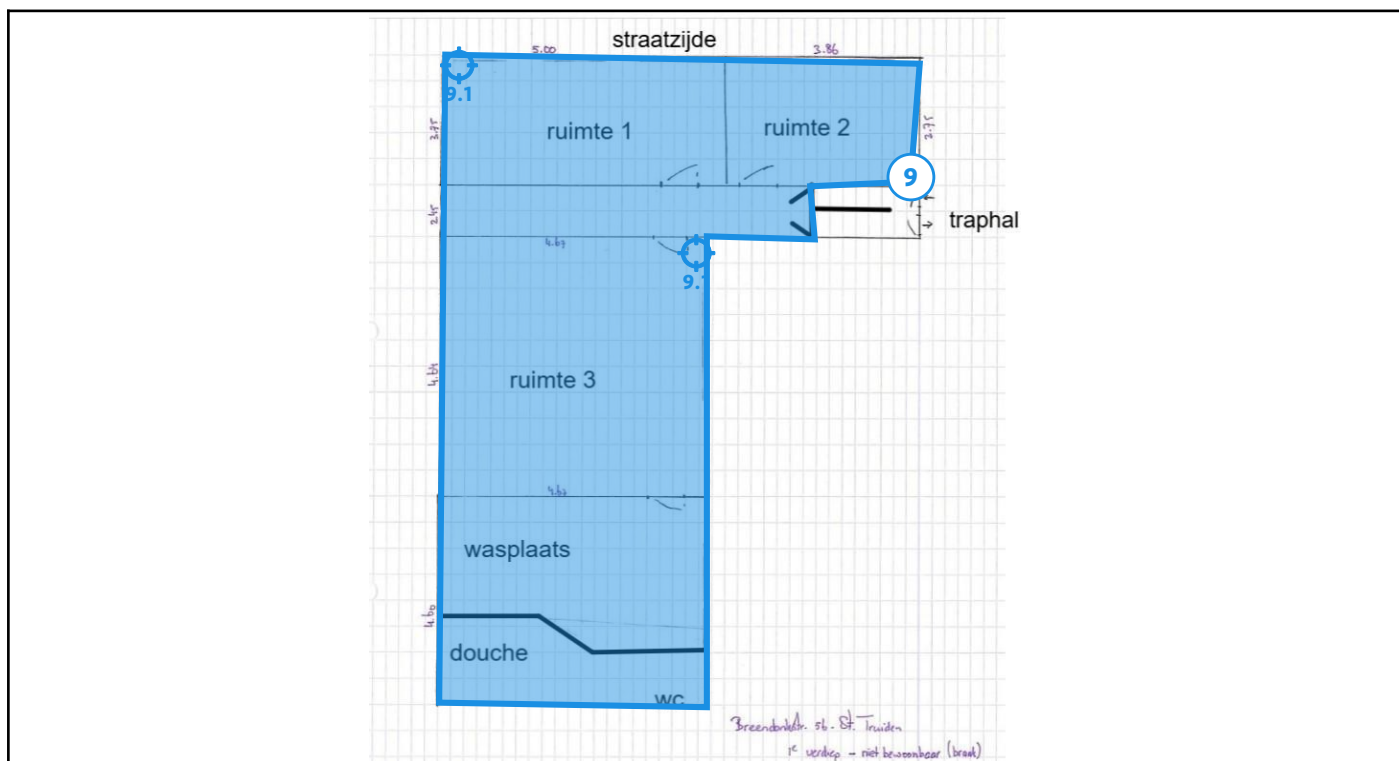
Plan 1.12: schetsverdiep

Beschrijving	Type	Actie
9. pleisterwerk plafond	Geen asbest	-
9.1 Code: M002	Mengmonster	-

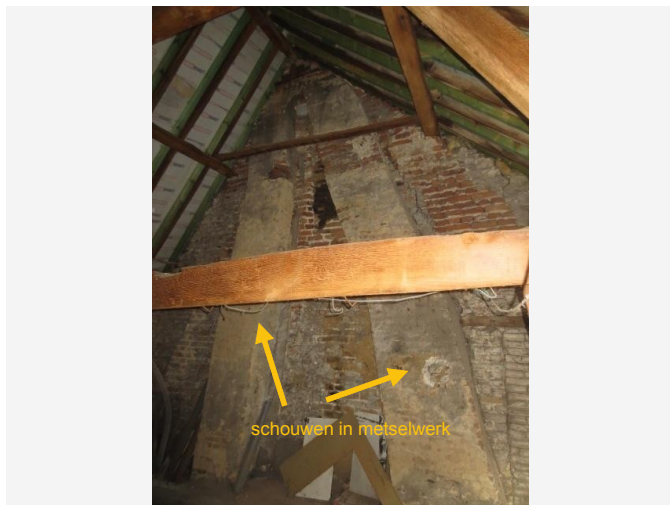
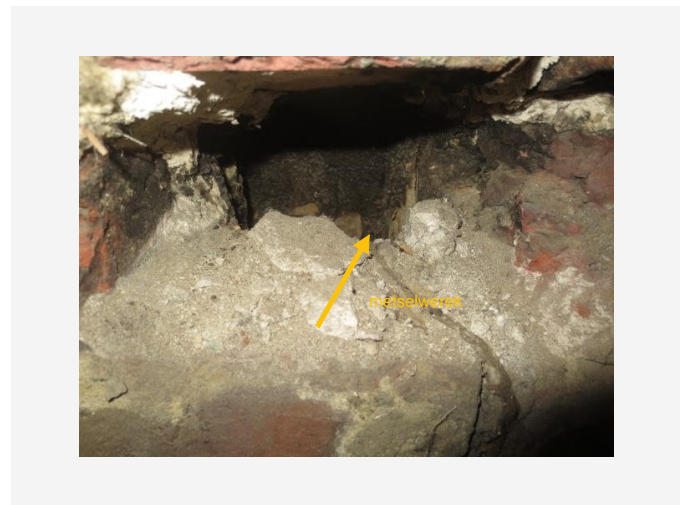
Beschrijving	Notitie	Terug te vinden op plannen
Fiche 16: rookgaskanaal oude schouwen	oude schouwen opgebouwd uit metselwerk	-
Fiche 17: materialen aan de stookketel	de woning wordt verwarmd door een gasketel geplaatst na 2001.	-
Fiche 18: onderdak pannendak	dak totaal vernieuwd in 2023 : De houtstructuur werd vernieuwd	-
Fiche 19: dakbedekking	dak vernieuwd in 2023	-

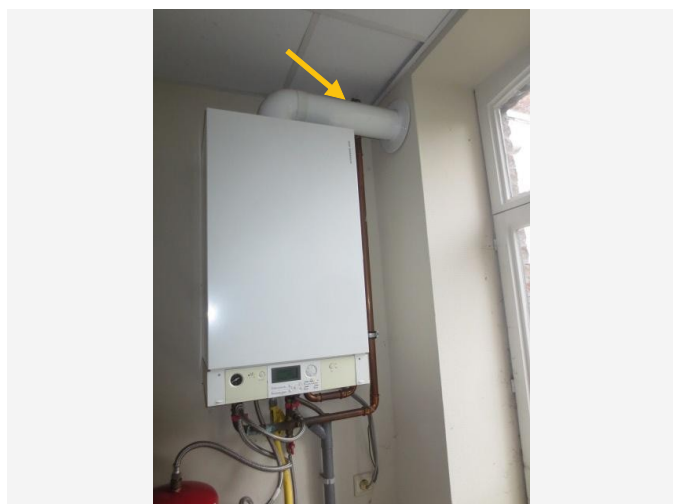
Beschrijving	Notitie	Terug te vinden op plannen
Fiche 20: rookgaskanaal op gasketel	rookgaskanaal rechtstreeks aangesloten op buitenmuur.	-
Fiche 21: liftinstallatie	-	-
Fiche 22: leidingsisolatie	woning wordt verwarmd met gasketel met rookgaskanaal direct naar buiten.	-
