Asbestinventarisatetest

Vrerenstraat 53, 3700 Tongeren

Attestnummer : 20241008-000133.000

Uitgegeven op : 08.10.2024

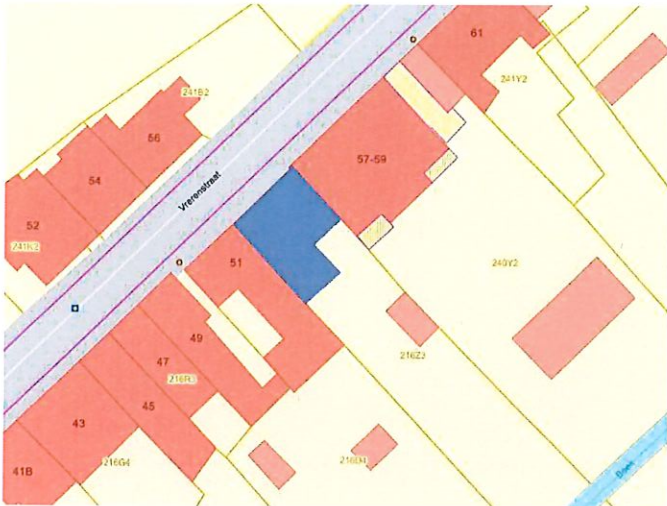
Zone 1: Hoofdgebouw

- 2 Asbestmaterialen**
- 3 Beperkingen**
- 0 Uitsluitingen
- 0 Roerende goederen
- 0 Puin, steenslag, (water)bodem
- 0 Adviezen
- 2 Geen asbest**

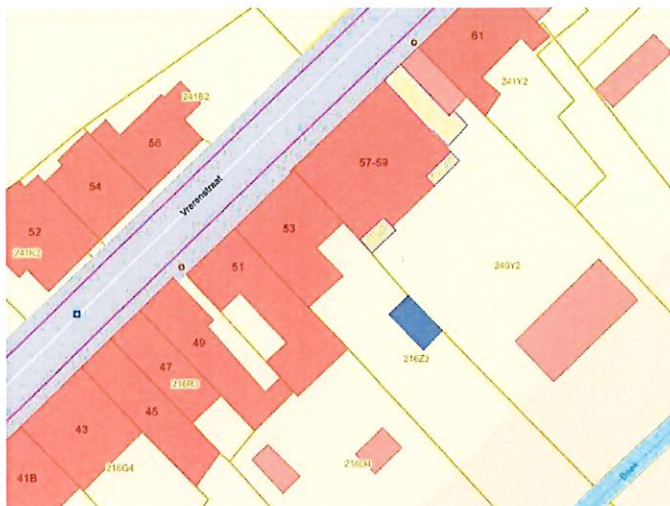
Zone 2: Bijgebouw

2 Asbestmaterialen
