# Asbestinventarisatetest

Doorstraat 107, 3850 Nieuwerkerken

Attestnummer : 20251016-000310.000

Uitgegeven op : 16.10.2025

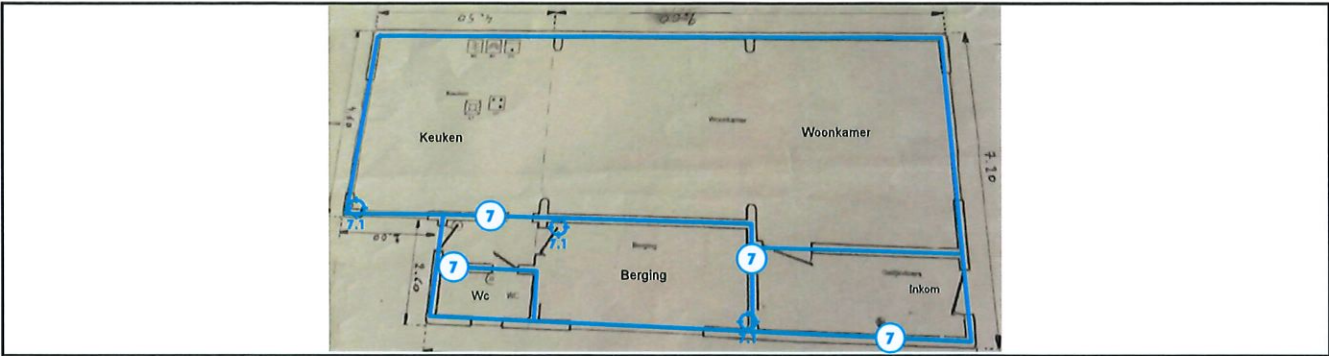
# Plan 1.1: Hoofdgebouw plan V-0 Pleisterwerk muren

| Beschrijving | Type | Actie |
|---|---|---|
| 7. Pleisterwerk muren | Geen asbest | - |

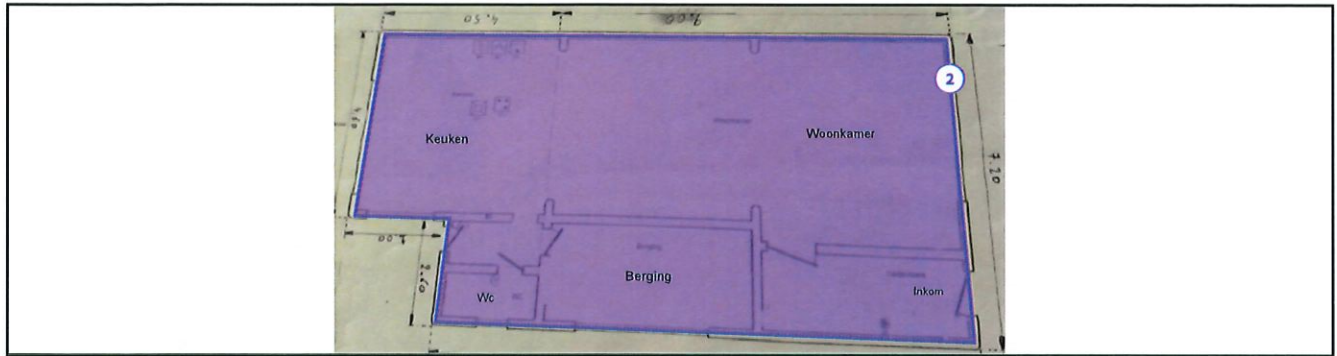
## Plan 1.2: Hoofdgebouw plan V-0 Pleisterwerk plafond

| Beschrijving | Type | Actie |
|---|---|---|
| 2. Geen pleisterwerk plafond (V-0) | Advies | - |

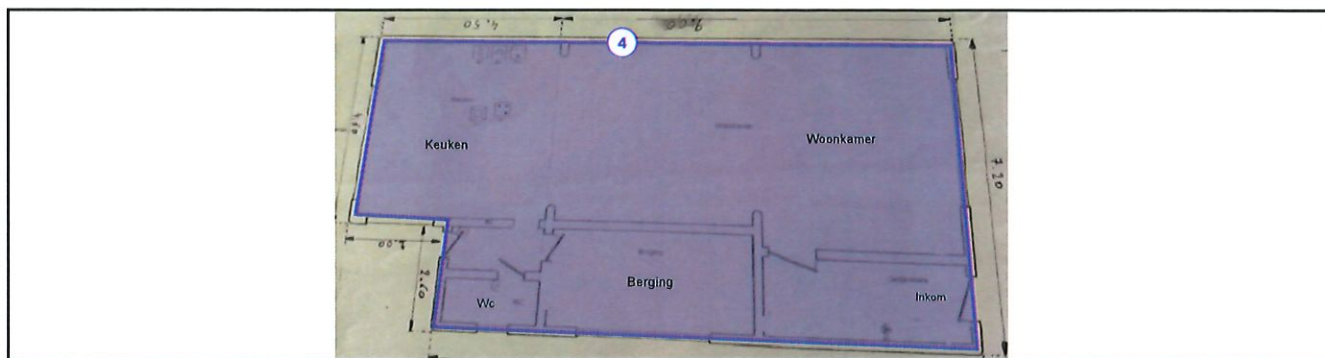
## Plan 1.3: Hoofdgebouw plan V-0

| Beschrijving | Type | Actie |
|---|---|---|
| 4. Laminaat (vloer) | Advies | - |

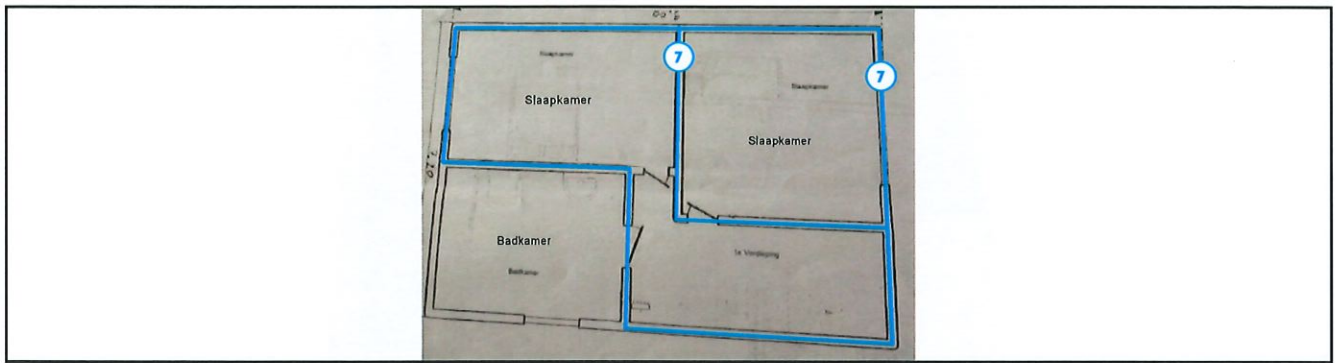
## Plan 1.4: Hoofdgebouw plan V+1 Pleisterwerk muren

| Beschrijving | Type | Actie |
|---|---|---|
| 7. Pleisterwerk muren | Geen asbest | - |

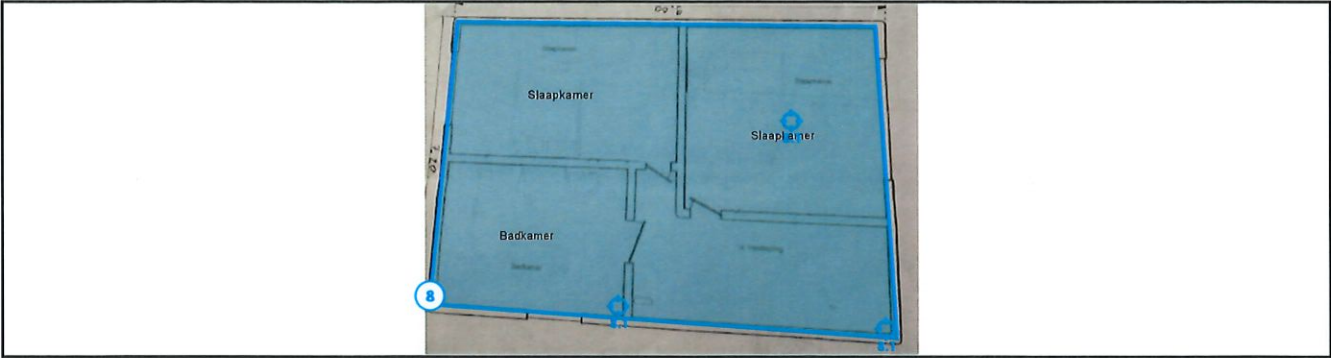
## Plan 1.5: Hoofdgebouw plan V+1 Pleisterwerk plafond

| Beschrijving | Type | Actie |
|---|---|---|
| 8. Pleisterwerk plafond | Geen asbest | - |

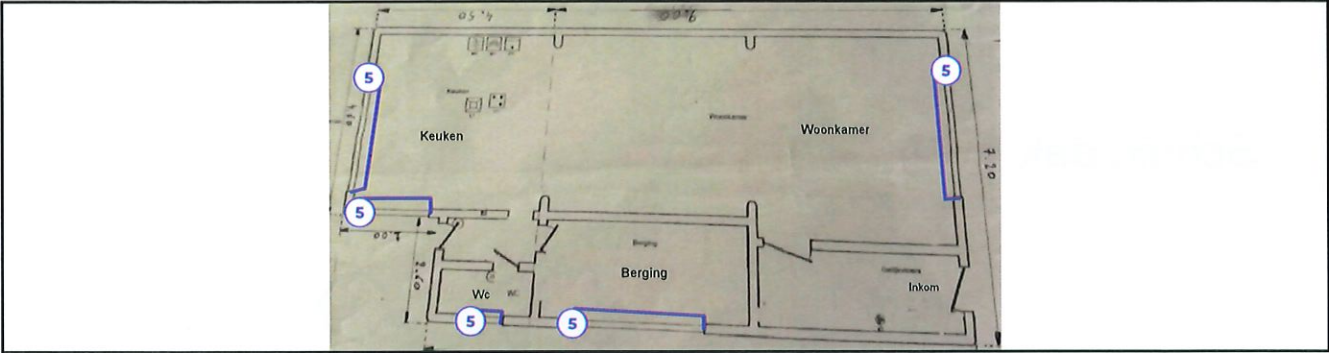
# Plan 1.8: Hoofdgebouw plan V-0

| Beschrijving | Type | Actie |
|---|---|---|
| 5. Vensterbank (binnen) | Advies | - |

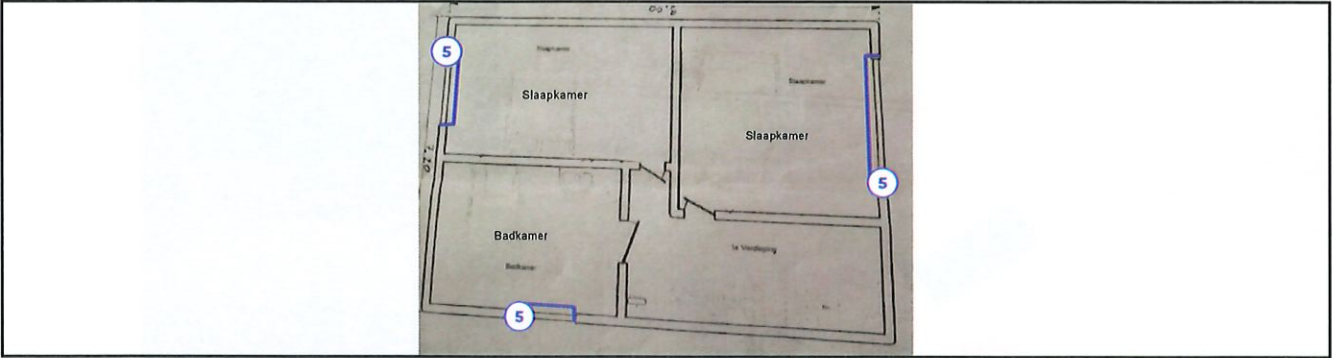
# Plan 1.9: Hoofdgebouw plan V+1

| Beschrijving | Type | Actie |
|---|---|---|
| 5. Vensterbank (binnen) | Advies | - |

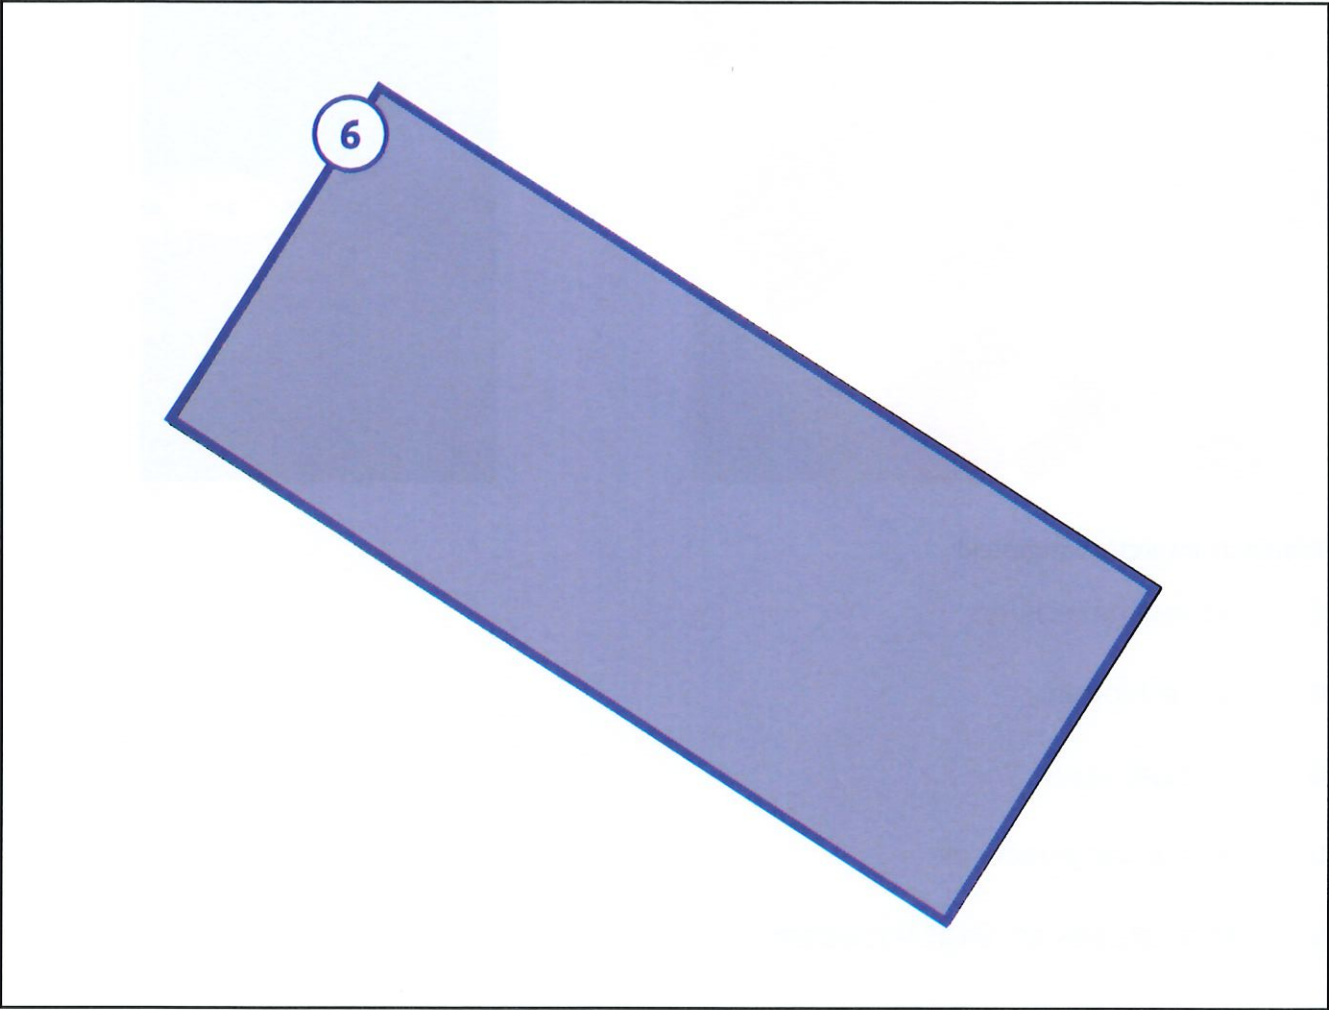
## Plan 2.1: Bijgebouw plan garage

| Beschrijving | Type | Actie |
|---|---|---|
| 6. Metalen dak | Advies | - |
