Asbestinventarisatetest

Beekstraat 6, 3800 Sint-Truiden

Attestnummer : 20251030-000642.000

Uitgegeven op : 30.10.2025

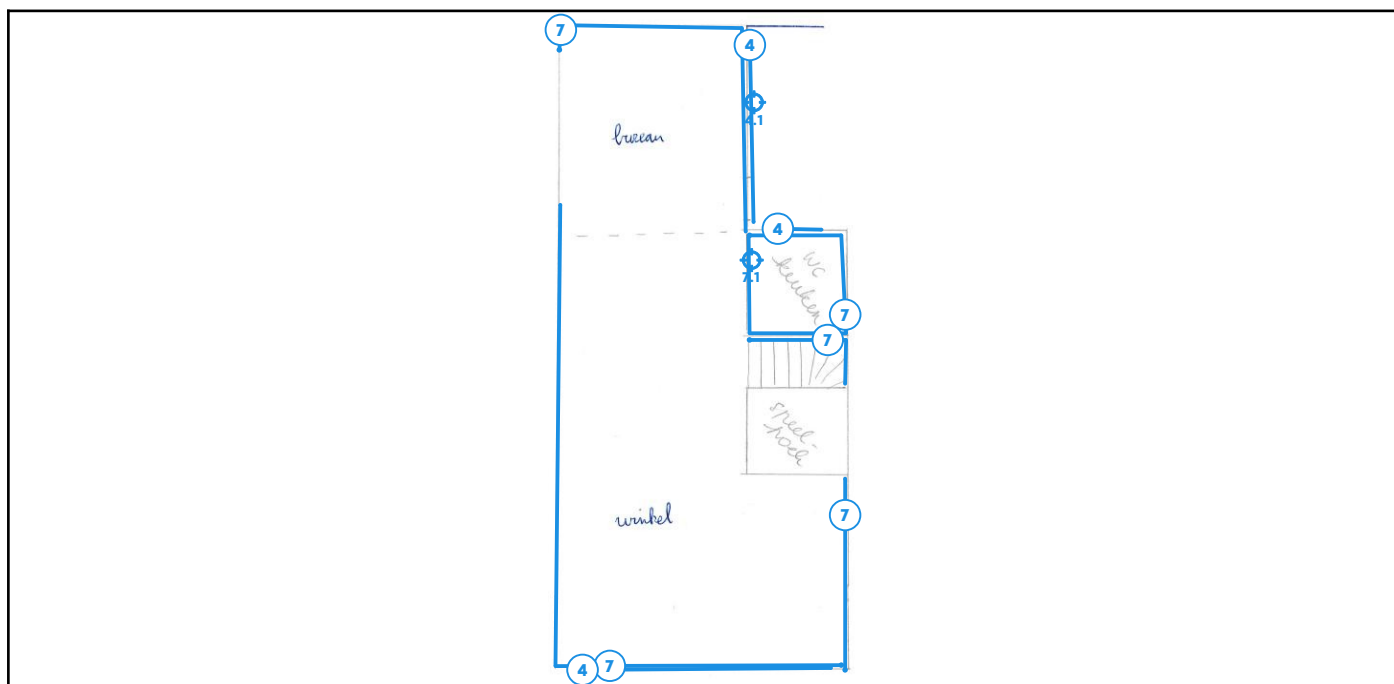
Plan 1.1: gelijkvloers

Beschrijving	Type	Actie
4. stopverf hout/glas	Geen asbest	-
4.1 Code: stopverf hout/glas	Puntmonster	-
7. pleisterwerk wanden	Geen asbest	-
7.1 Code: pw	Mengmonster	-

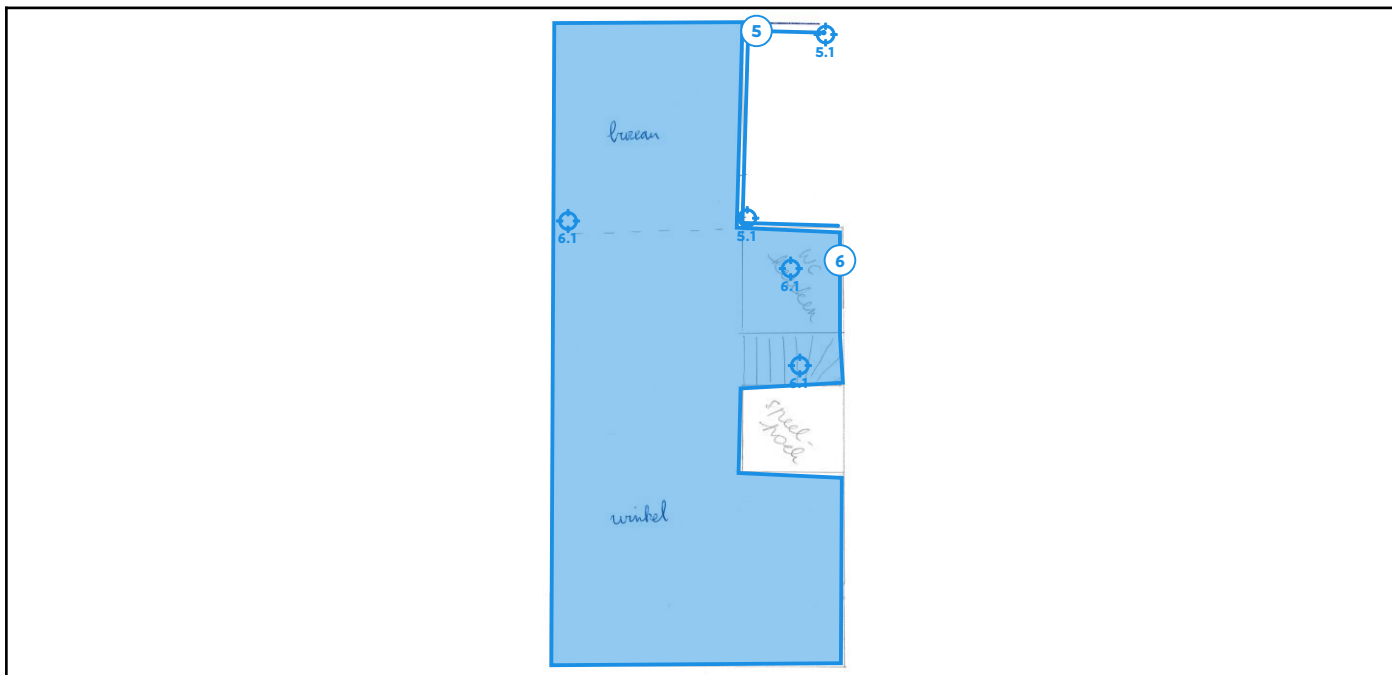
Plan 1.2: gelijkvloers

Beschrijving	Type	Actie
5. crepi buitengevel	Geen asbest	-
5.1 Code: crepi	Mengmonster	-
6. pleisterwerk plafonds	Geen asbest	-
6.1 Code: pp	Mengmonster	-

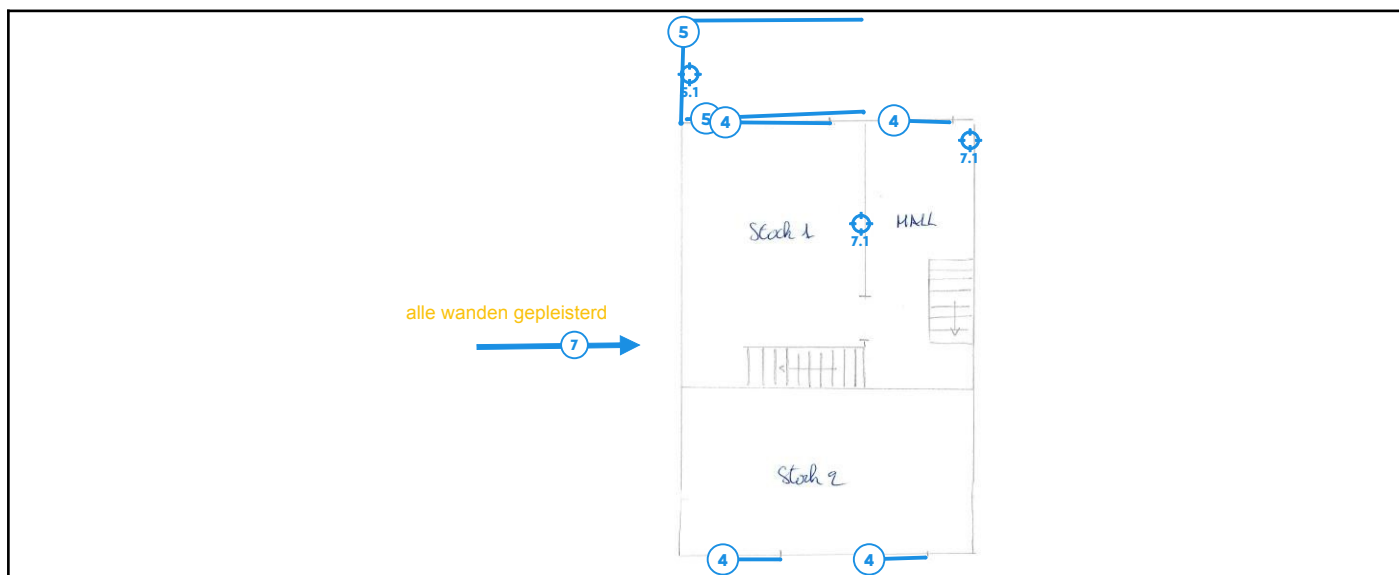
Plan 1.3: verdieping

Beschrijving	Type	Actie
4. stopverf hout/glas	Geen asbest	-
5. crepi buitengevel	Geen asbest	-
5.1 Code: crepi	Mengmonster	-
7. pleisterwerk wanden	Geen asbest	-
7.1 Code: pw	Mengmonster	-

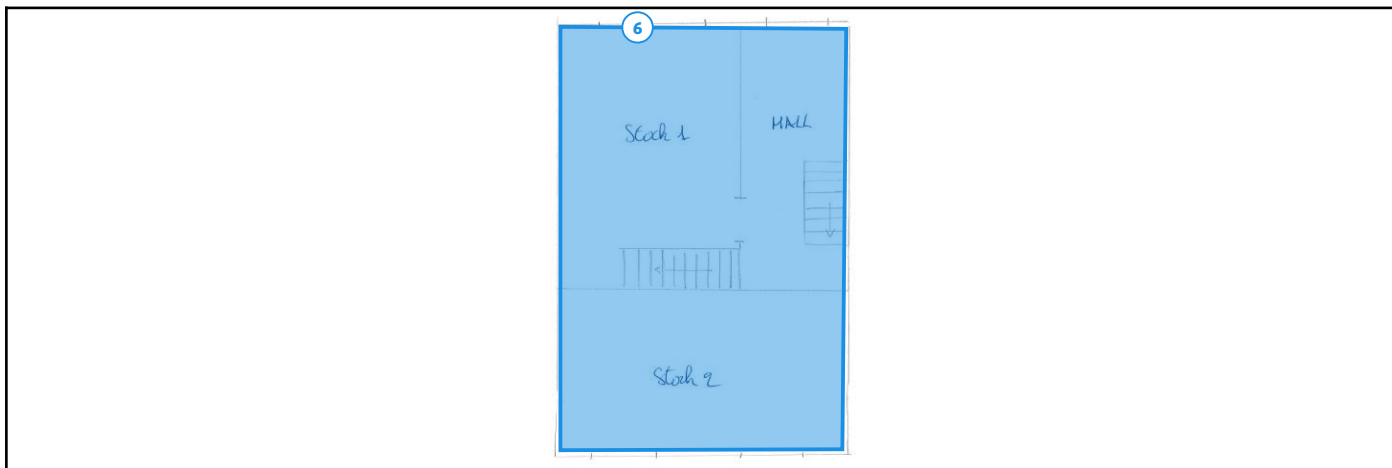
Plan 1.4: verdieping

Beschrijving	Type	Actie
6. pleisterwerk plafonds	Geen asbest	-

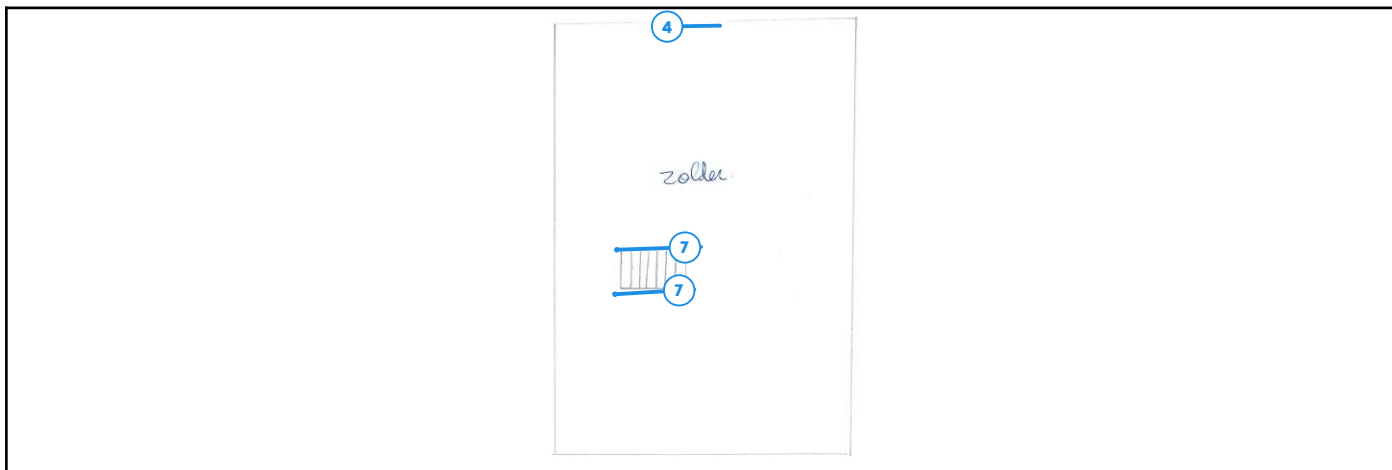
Plan 1.5: zolder

Beschrijving	Type	Actie
4. stopverf hout/glas	Geen asbest	-
7. pleisterwerk wanden	Geen asbest	-
