Asbestinventarisatetest

Sint-Truidensesteenweg 221, 3350 Linter

Attestnummer : 20250108-000376.000

Uitgegeven op : 08.01.2025

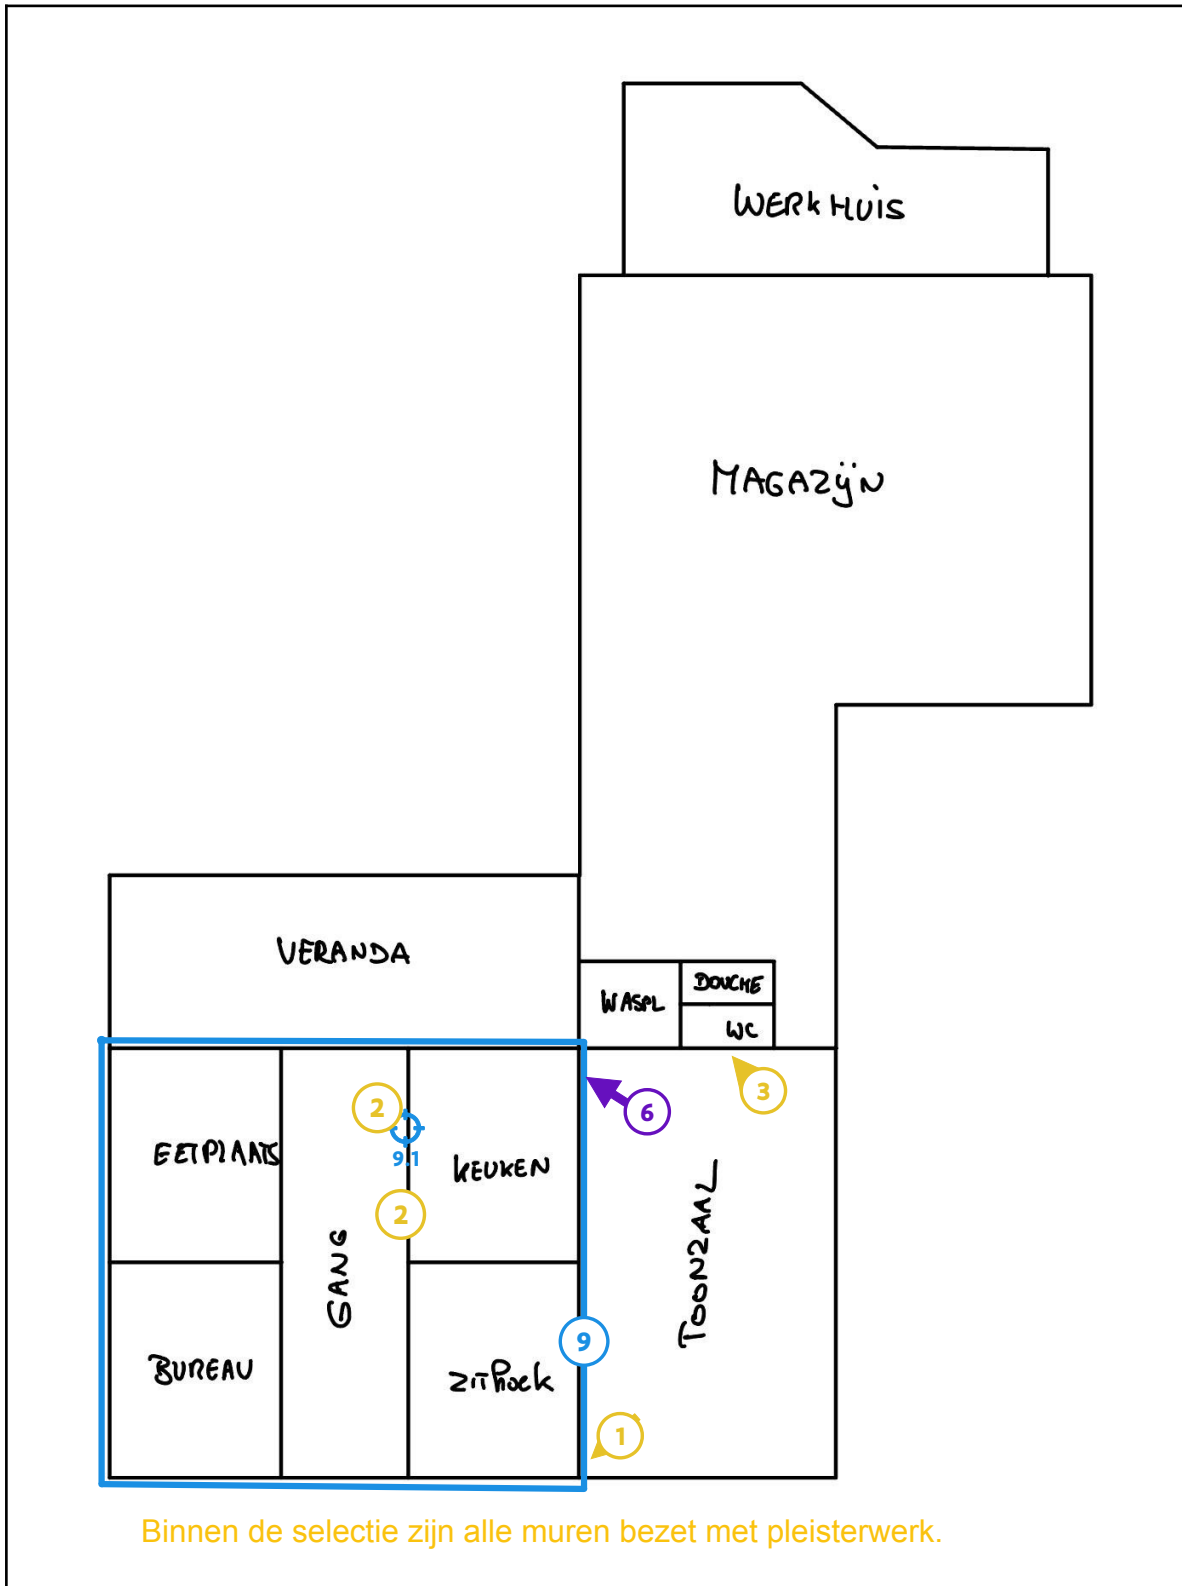
Plan 1.2: GV - wanden

1. Bakeliet tellerkast	Asbestmateriaal	Zorgvuldig beheren
2. Bakeliet schakelaar	Asbestmateriaal	Zorgvuldig beheren
3. Bakeliet radiatorknoppen	Asbestmateriaal	Zorgvuldig beheren
6. Fabricagejaar CV-ketel = 2007	Advies	-
9. Pleisterwerk muren	Geen asbest	-
9.1 Code: 1	Mengmonster	-

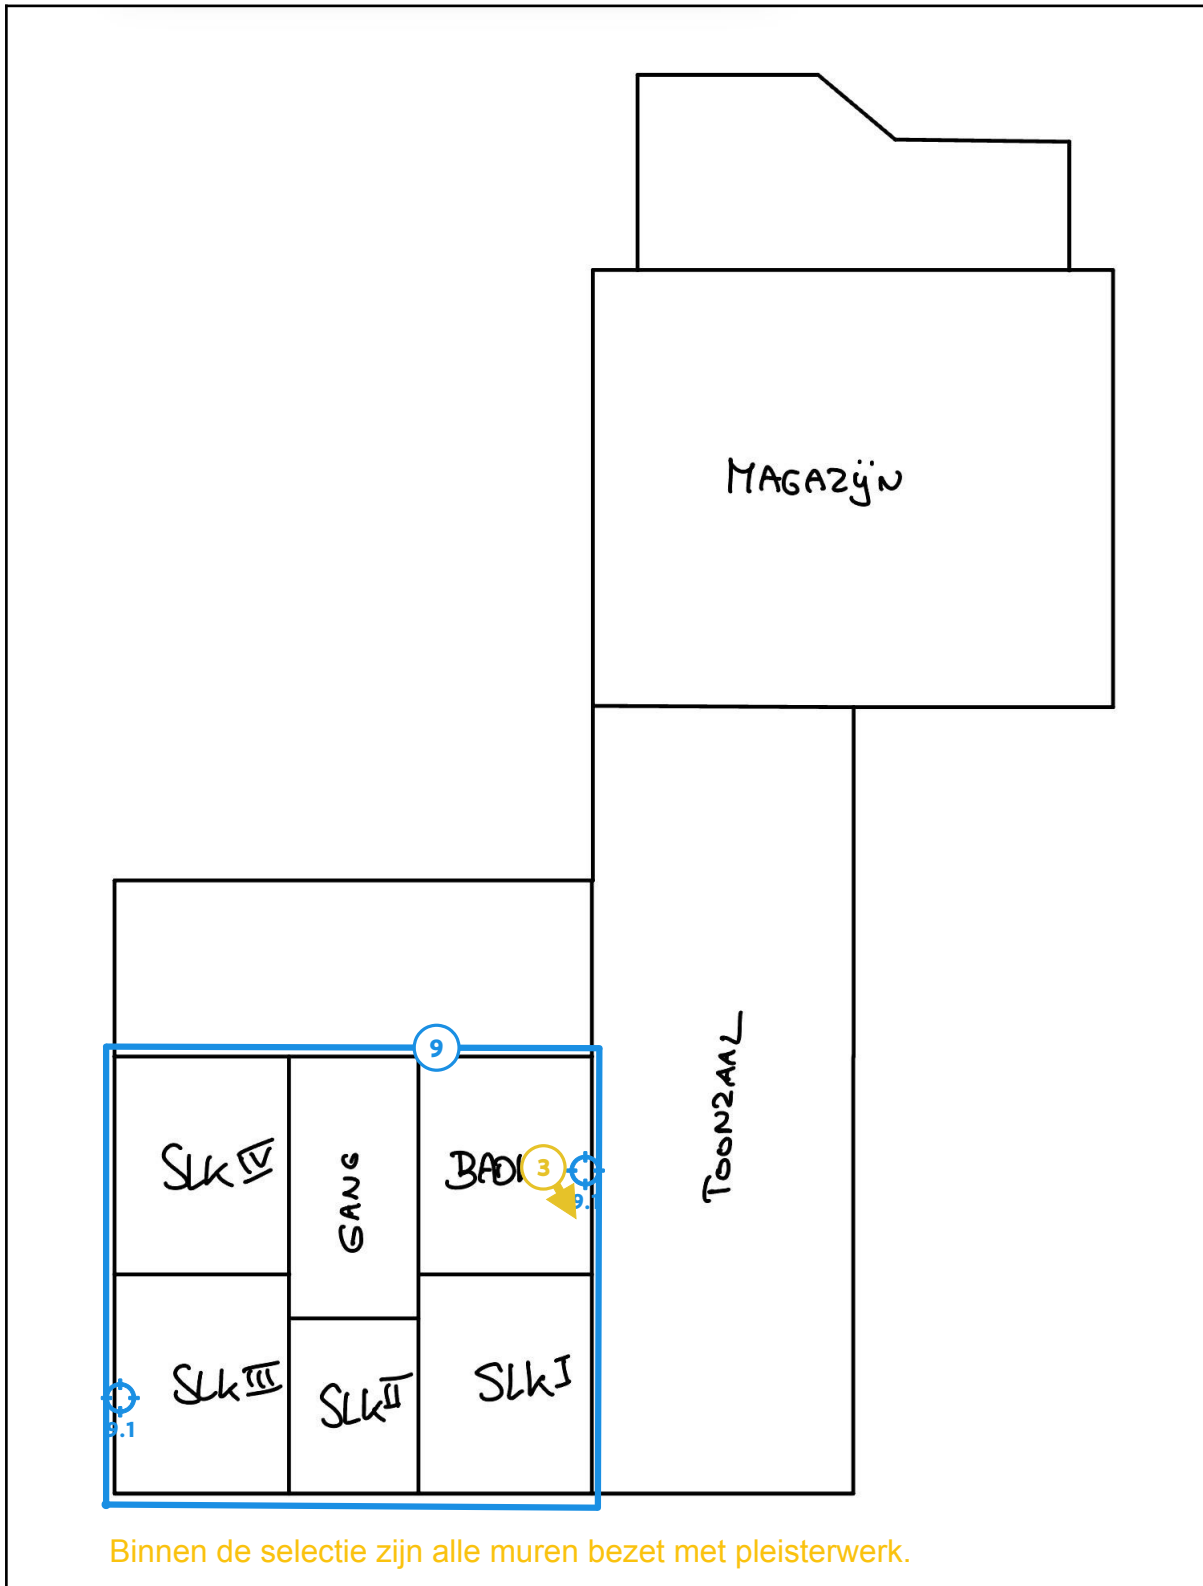
Plan 1.4: GV+1 - wanden

3. Bakeliet radiatorknoppen	Asbestmateriaal	Zorgvuldig beheren
9. Pleisterwerk muren	Geen asbest	-
9.1 Code: 1	Mengmonster	-

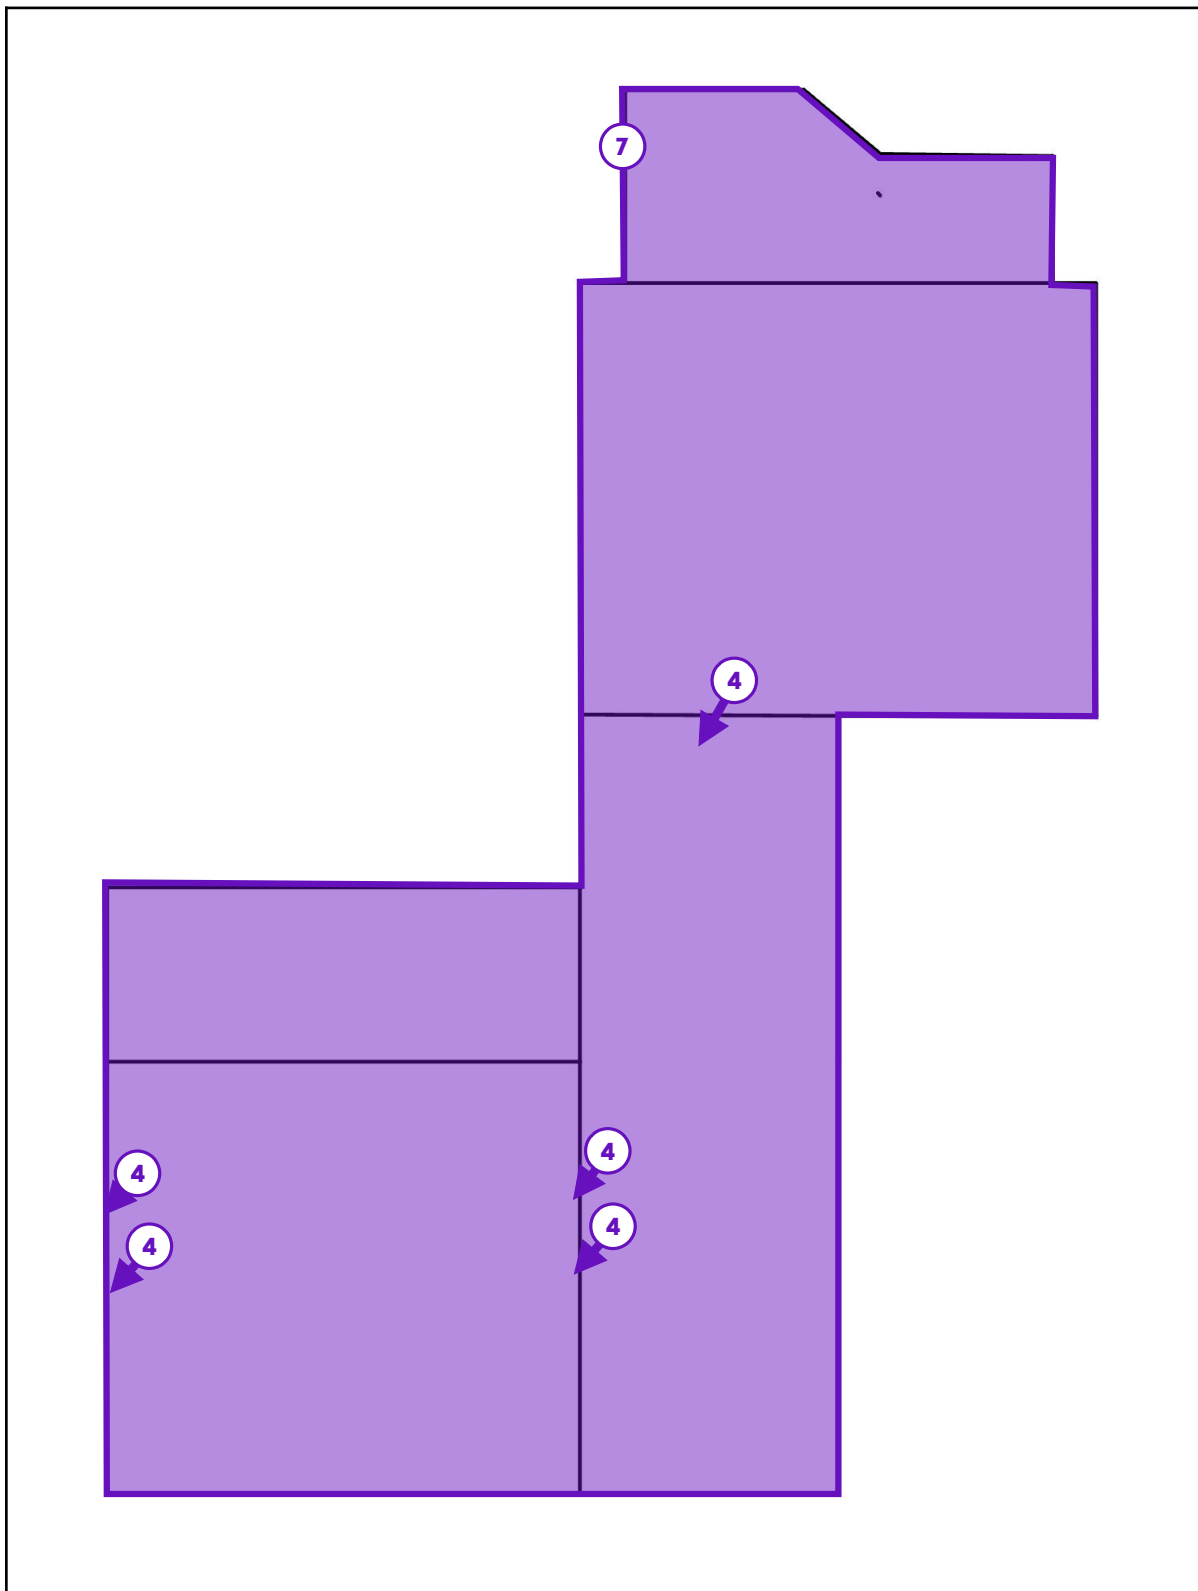
Plan 1.7: Dak

4. Geen inspectie mogelijk van de binnenzijde van de schouw	Beperking	-
7. Geen asbesthoudend onderdak vastgesteld	Advies	-
