# Asbestinventarisatetest

Kortenbosstraat 56, 3800 Sint-Truiden

Attestnummer : 20260616-000134.000

Uitgegeven op : 16.06.2026

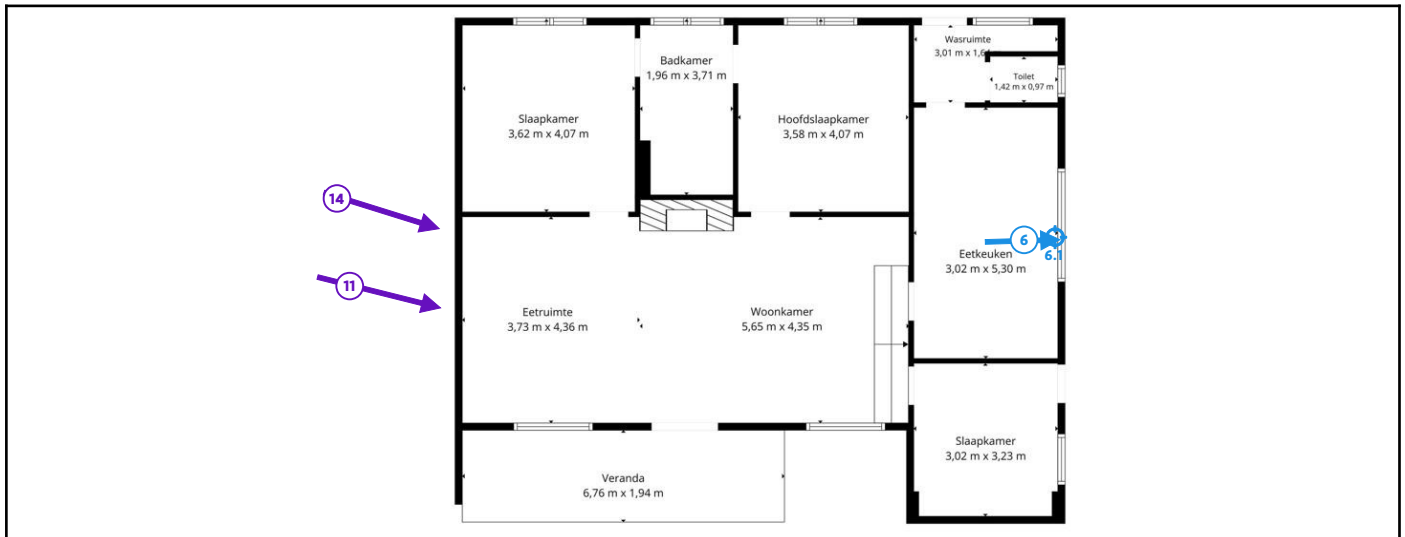
# Plan 1.1: gelijkvloers

Beschrijving	Type	Actie
6. akoestisch vilt gootsteen	Geen asbest	-
6.1 Code: roofing akoestisch vilt	Puntmonster	-
11. stopverf ramen gevel/pvc	Overige ruimte of materiaal	-
14. stopverf ramen pvc/glas	Overige ruimte of materiaal	-

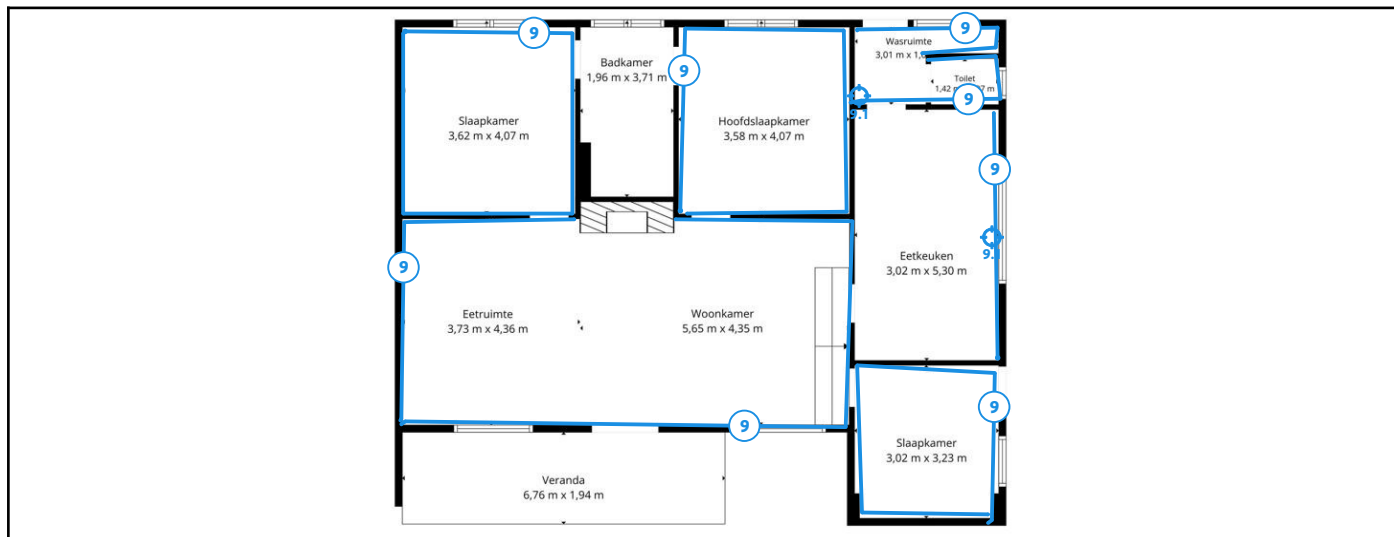
## Plan 1.2: gelijkvloers

Beschrijving	Type	Actie
9. pleisterwerk wanden	Geen asbest	-
9.1 Code: pw	Mengmonster	-

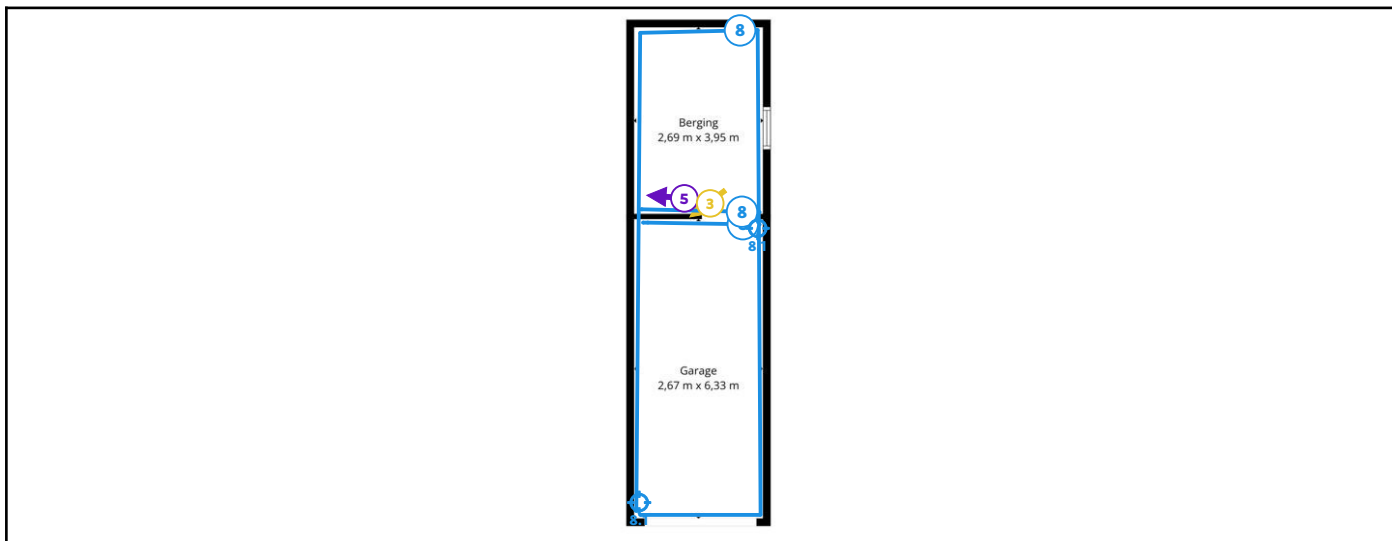
## Plan 1.3: garage en kelder

Beschrijving	Type	Actie
3. Bakeliet schakelmateriaal	Asbestmateriaal	Zorgvuldig beheren
5. cv ketel	Beperking	-
8. cementering binnenwand kelder	Geen asbest	-
8.1 Code: cementering kelder	Mengmonster	-

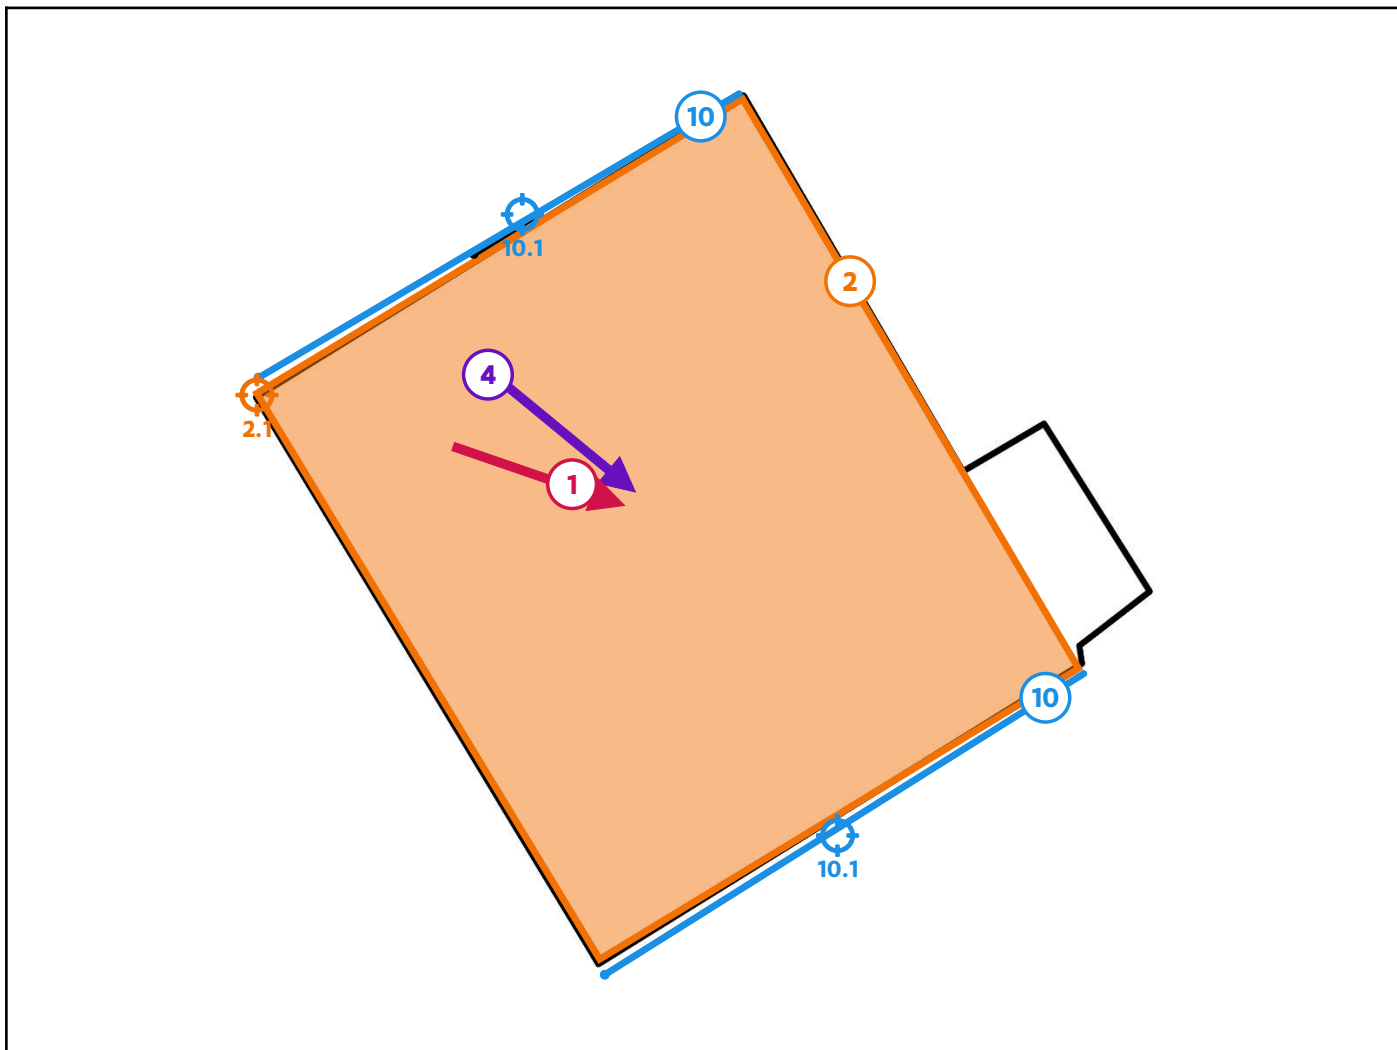
## Plan 1.4: Hoofdgebouw plan dak

Beschrijving	Type	Actie
1. Afval of stock (leien)	Asbestmateriaal	Dringend verwijderen
2. leien hoofddak	Asbestmateriaal	Verwijderen
2.1 Code: lei	Puntmonster	-
4. schouw	Beperking	-
10. cementering binnen op zolder	Geen asbest	-
10.1 Code: cementering zolder	Mengmonster	-

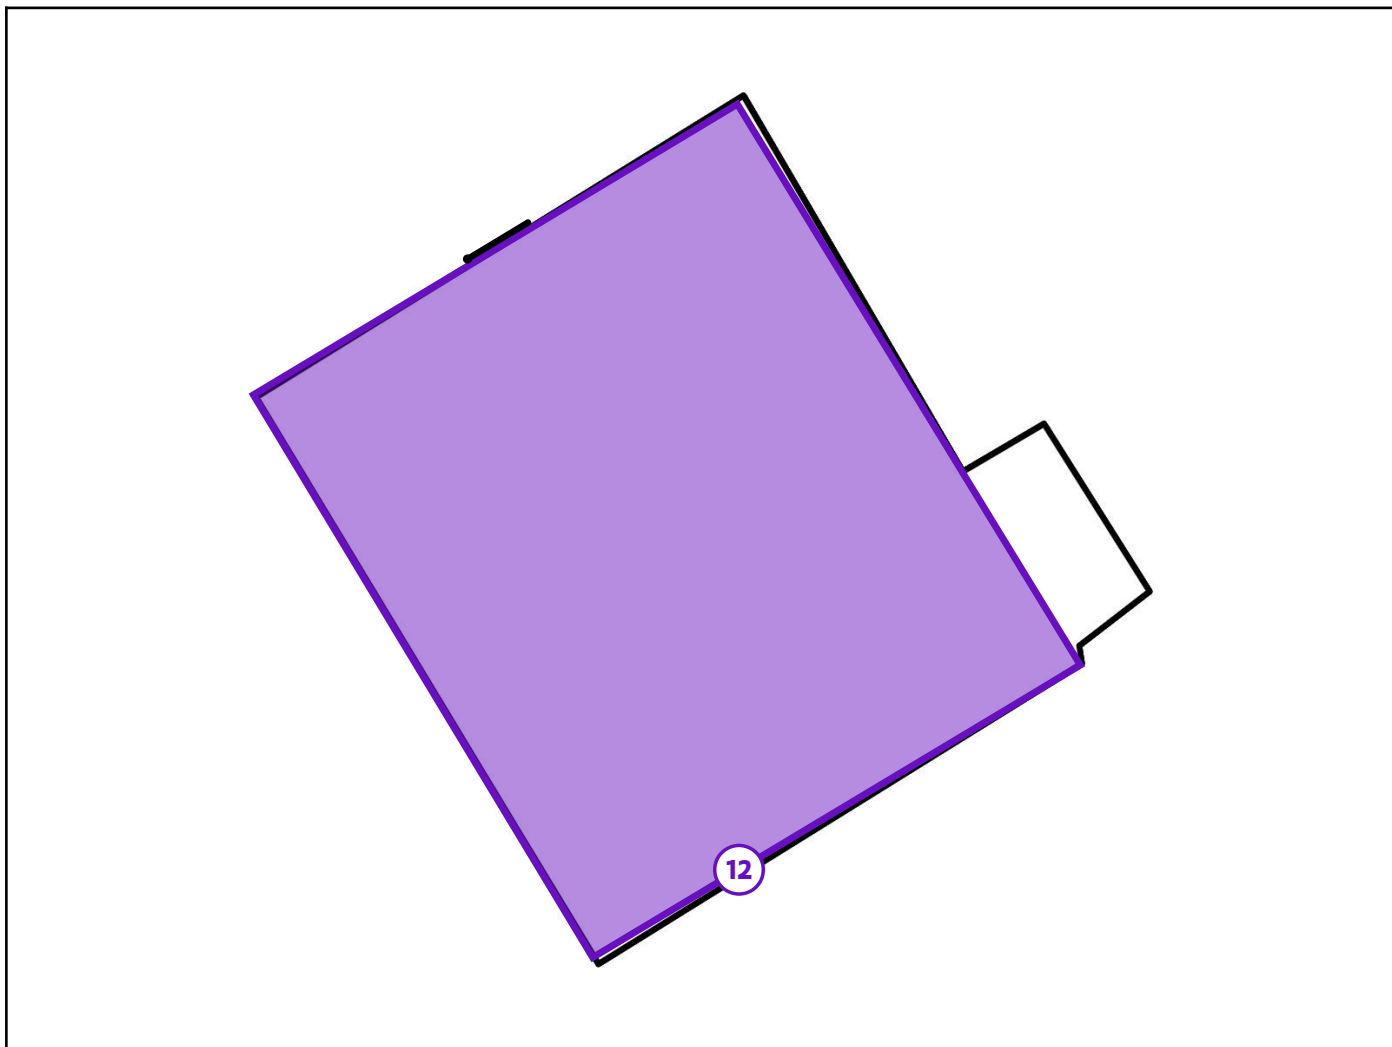
## Plan 1.5: Hoofdgebouw plan dak onderdak

Beschrijving	Type	Actie
12. onderdak hoofddak	Overige ruimte of materiaal	-

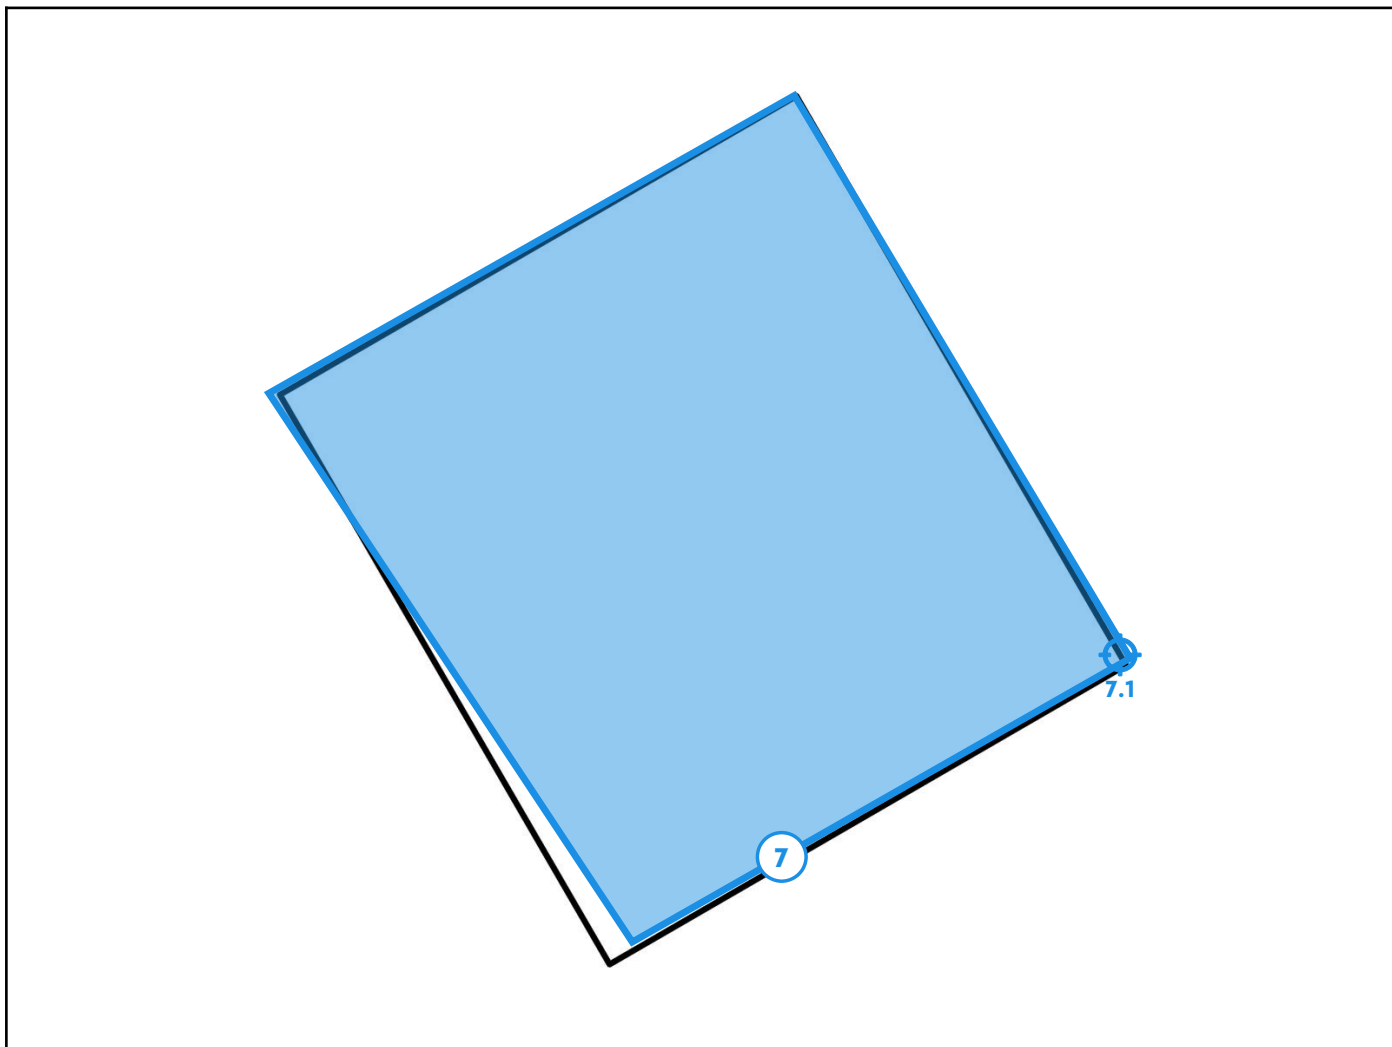
## Plan 2.1: tuinhuis

Beschrijving	Type	Actie
7. roofing singles	Geen asbest	-
7.1 Code: single	Puntmonster	-

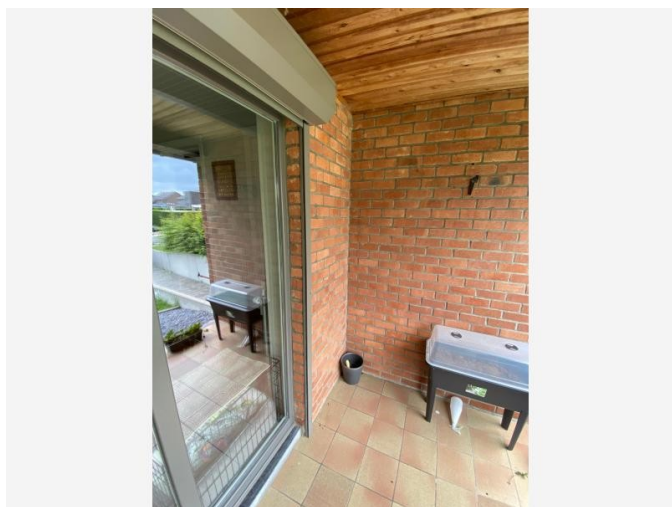
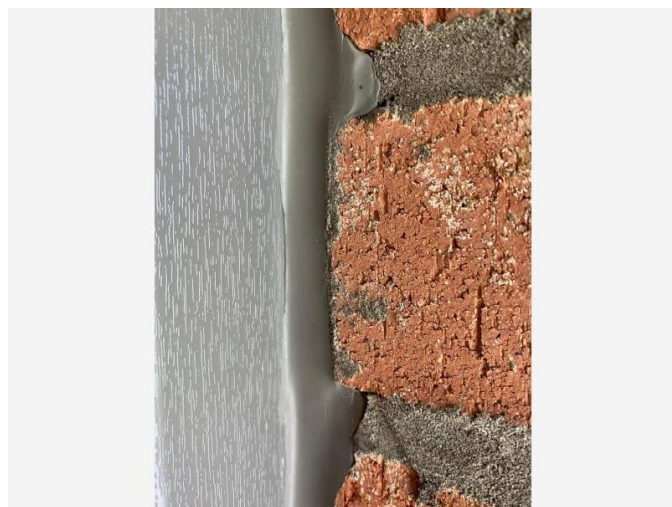
### Fiche 11: stopverf ramen gevel/pvc

Beschrijving	Notitie	Terug te vinden op plannen
Fiche 11: stopverf ramen gevel/pvc	siliconen	Plan 1.1: gelijkvloers
Fiche 12: onderdak hoofddak	kunststoffolie	Plan 1.5: Hoofdgebouw plan dak onderdak
Fiche 13: Leidingisolatie (niet asbestverdacht)	De leidingisolatie bevat geen waarneembare asbestverdachte materialen. PVC glaswol en karton	-
Fiche 14: stopverf ramen pvc/glas	siliconen	Plan 1.1: gelijkvloers

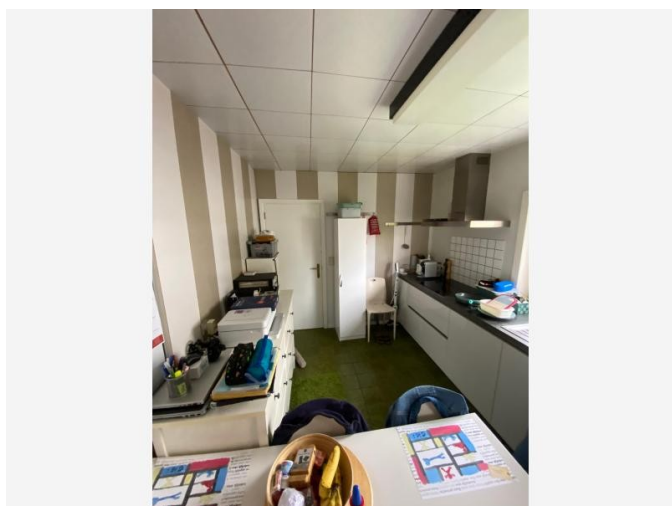
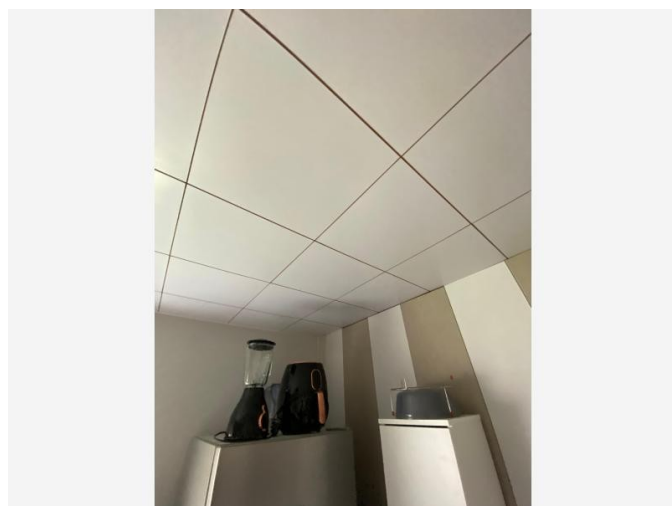
### Fiche 15: pleisterwerk plafonds

Beschrijving	Notitie	Terug te vinden op plannen
Fiche 15: pleisterwerk plafonds	gipskarton of lamellen	-
Fiche 16: liftinfrastructuur	Er is geen liftinfrastructuur aanwezig op de inspectielocatie.	-
