Asbestinventarisatetest

Kerkom-Dorp 44, 3800 Sint-Truiden
Gemeenschappelijke delen

Attestnummer : 20260506-000495.000

Zone 1: Hoofdgebouw

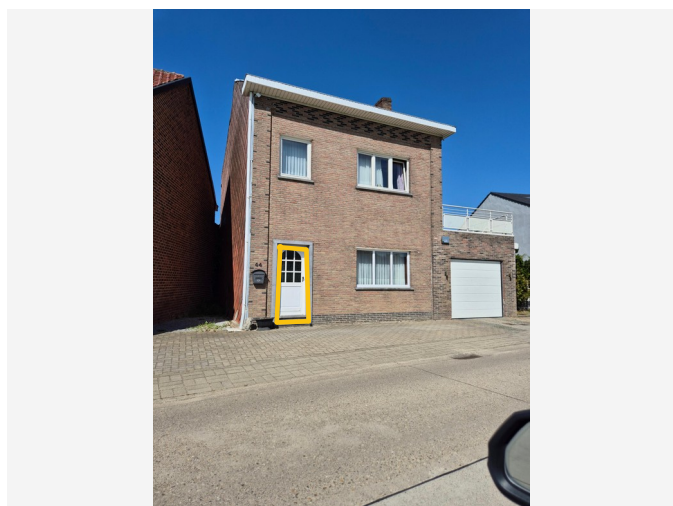
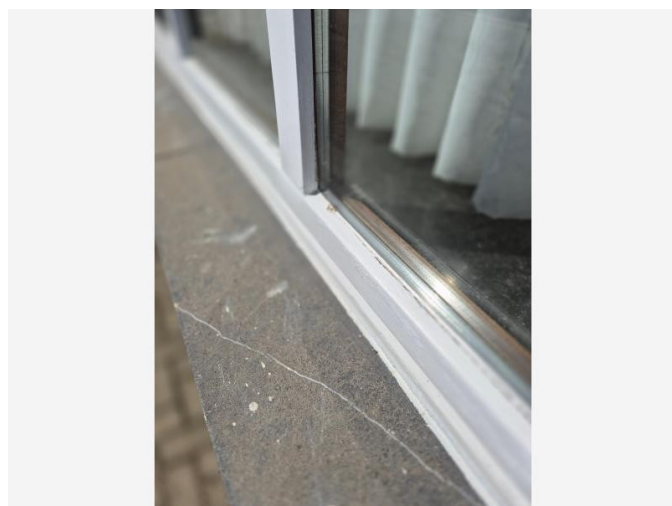
Beschrijving	Notitie	Terug te vinden op plannen
Fiche 4: Afdichtingsmateriaal aan schrijnwerk	Houten ramen met silicone	-
Fiche 5: Dakbedekking	Dak in dakpannen	-

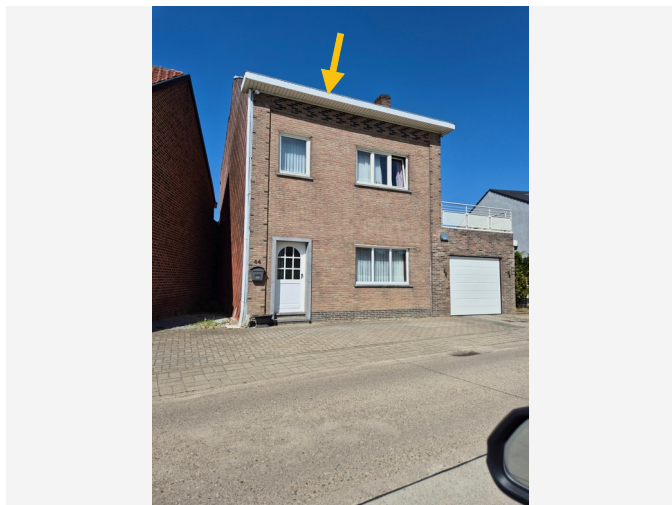
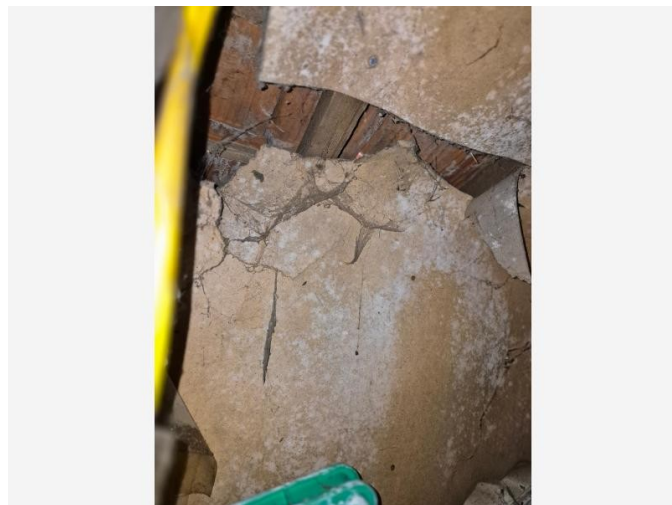
Beschrijving	Notitie	Terug te vinden op plannen
Fiche 6: Onderdak	-	-
Fiche 7: Materialen aan de stookketel	-	-
Fiche 8: Leidingisolatie	-	-
Fiche 9: Materialen aan liftinfrastructuur	-	-
Fiche 10: Materialen rookgaskanalen	-	-
