Asbestinventarisatetest

Kerkom-Dorp 44, 3800 Sint-Truiden

Attestnummer : 20260506-000492.000

Uitgegeven op : 06.05.2026

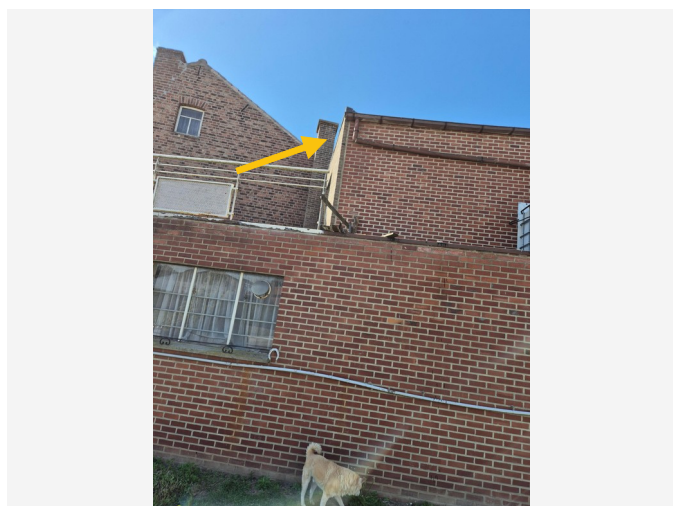
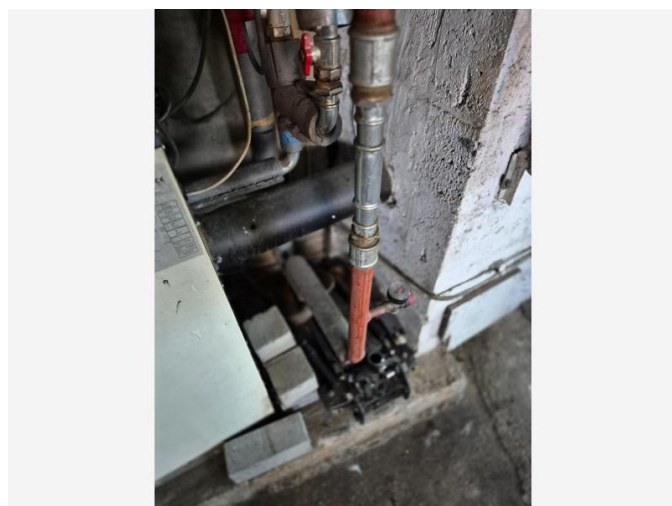
Beschrijving	Notitie	Terug te vinden op plannen
Fiche 7: Materialen aan rookgaskanaal	Gemetselde schouw	Plan 1.1: Gelijkvloers
Fiche 8: Materialen aan de stookketel	CV- Ketel van 2009	Plan 1.1: Gelijkvloers
Fiche 9: Afdichtingsmateriaal aan schrijnwerk	Houten ramen met silicone afdichting	-
