# Asbestinventarisatattest

Bilterweg 30, 3840 Tongeren-Borgloon

Attestnummer : 20260313-000189.000

**Niet-asbestveilig**

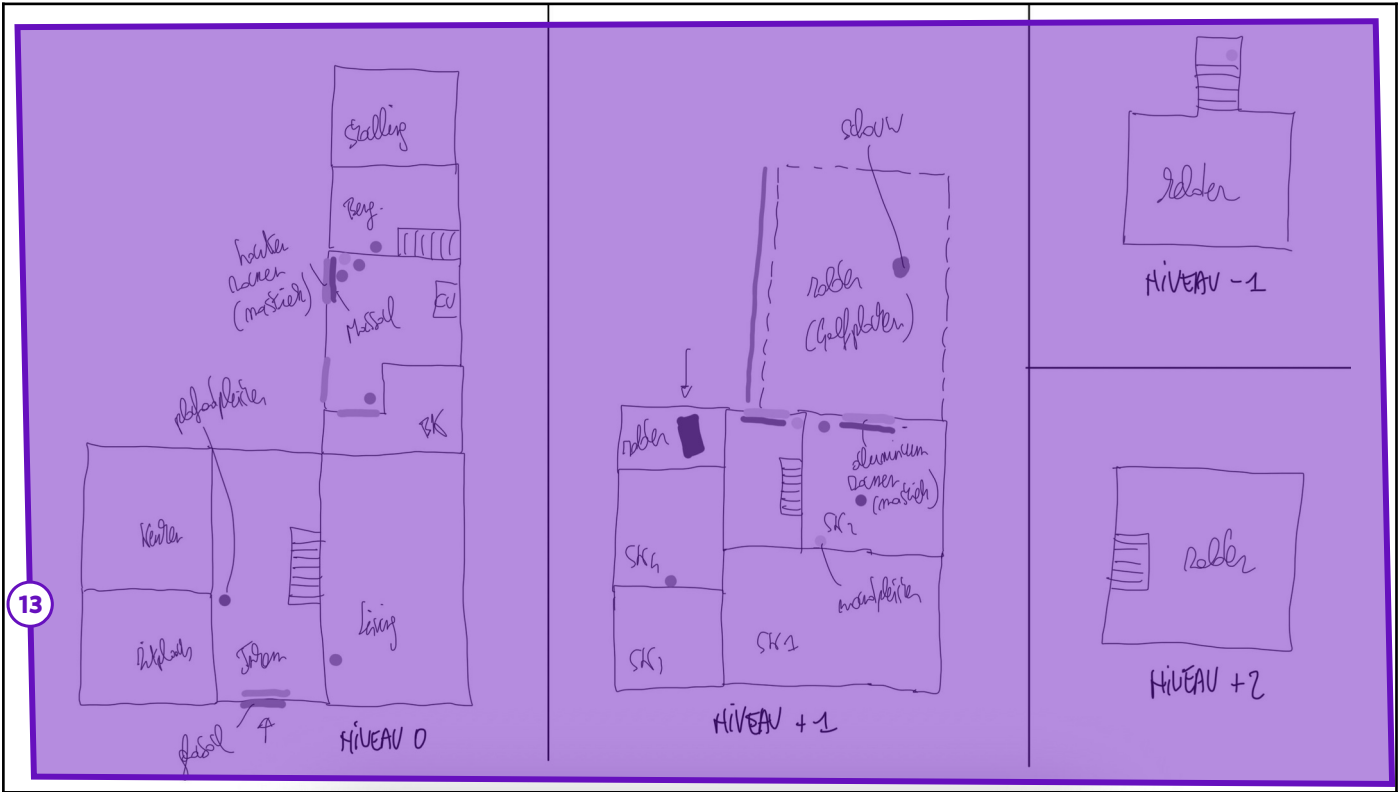
# Plan 1.3: - Overzicht inspectiegebied

| Beschrijving | Type | Actie |
|---|---|---|
| 13. Binnenkant van de schouw(en) en ventilatiekanalen niet inspecteerbaar | Beperking | - |

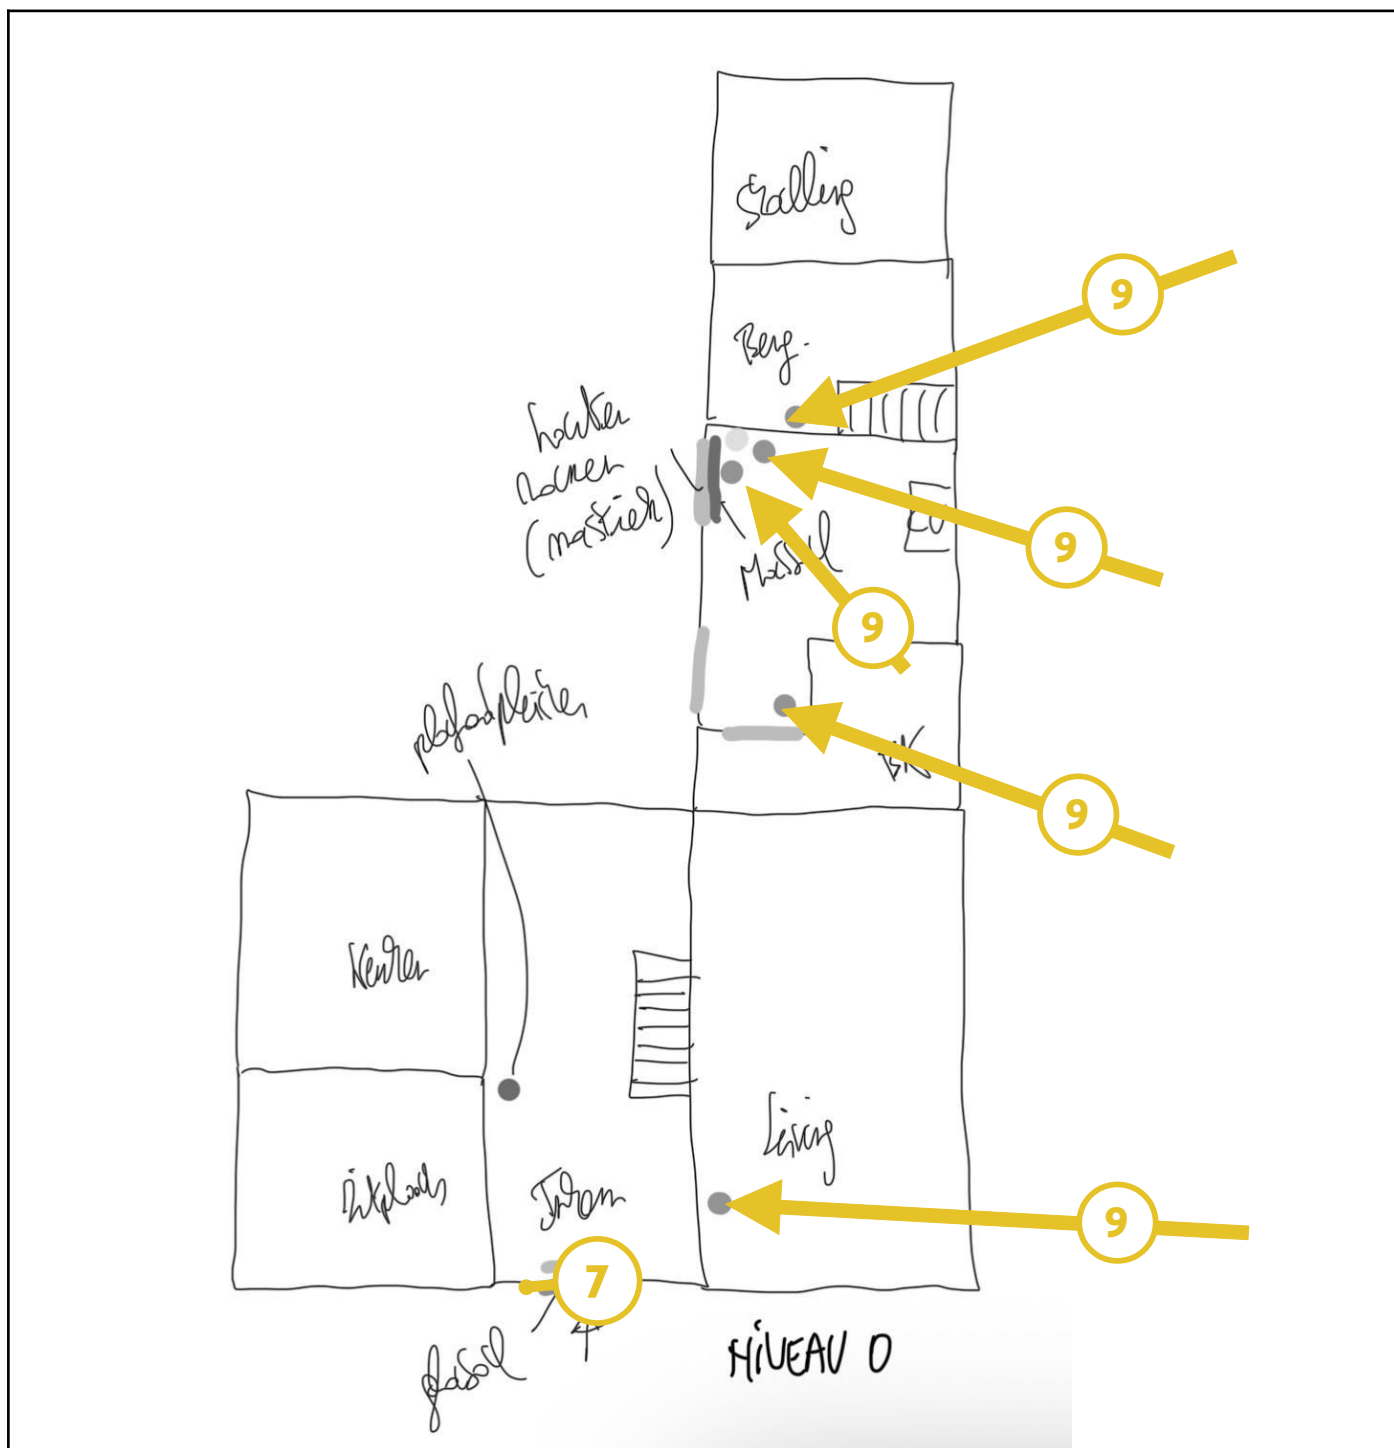
## Plan 2.7: - Niveau 0

| Beschrijving | Type | Actie |
|---|---|---|
| 9. Bakeliet Elektrische installatie | Asbestmateriaal | Zorgvuldig beheren |

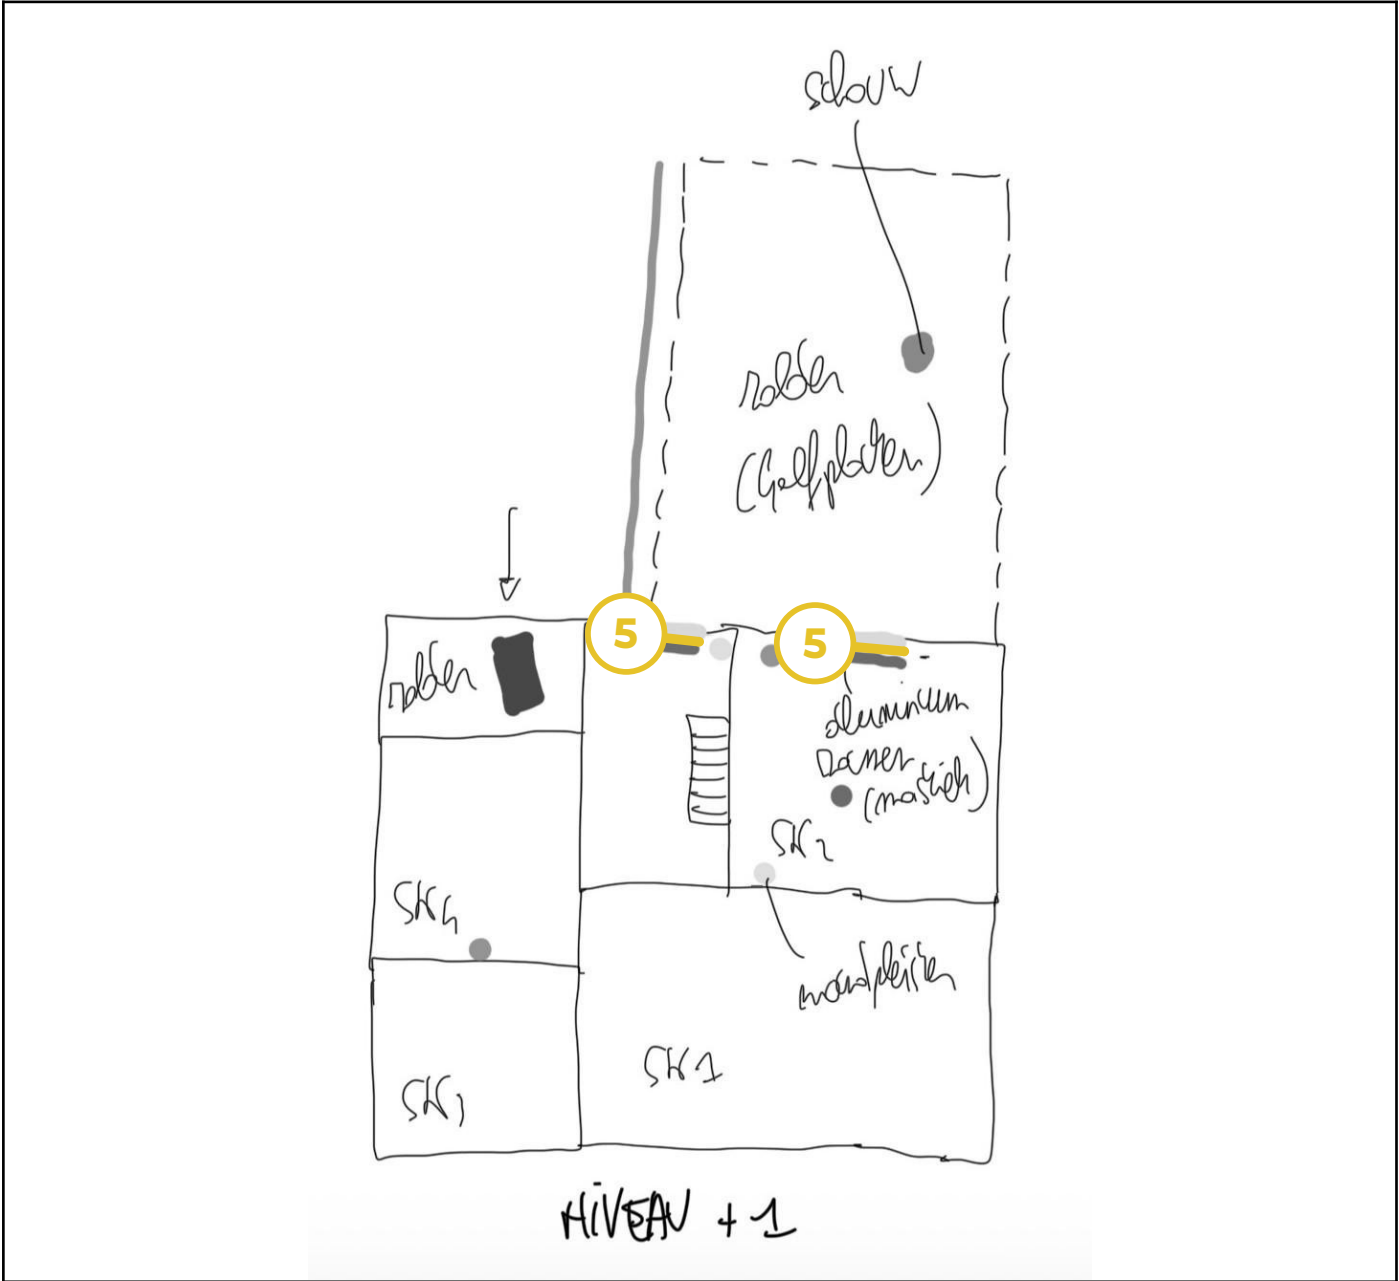
Plan 2.11: - Niveau +1

| Beschrijving | Type | Actie |
|---|---|---|
| 5. Massal I Venstertabletten | Asbestmateriaal | Zorgvuldig beheren |

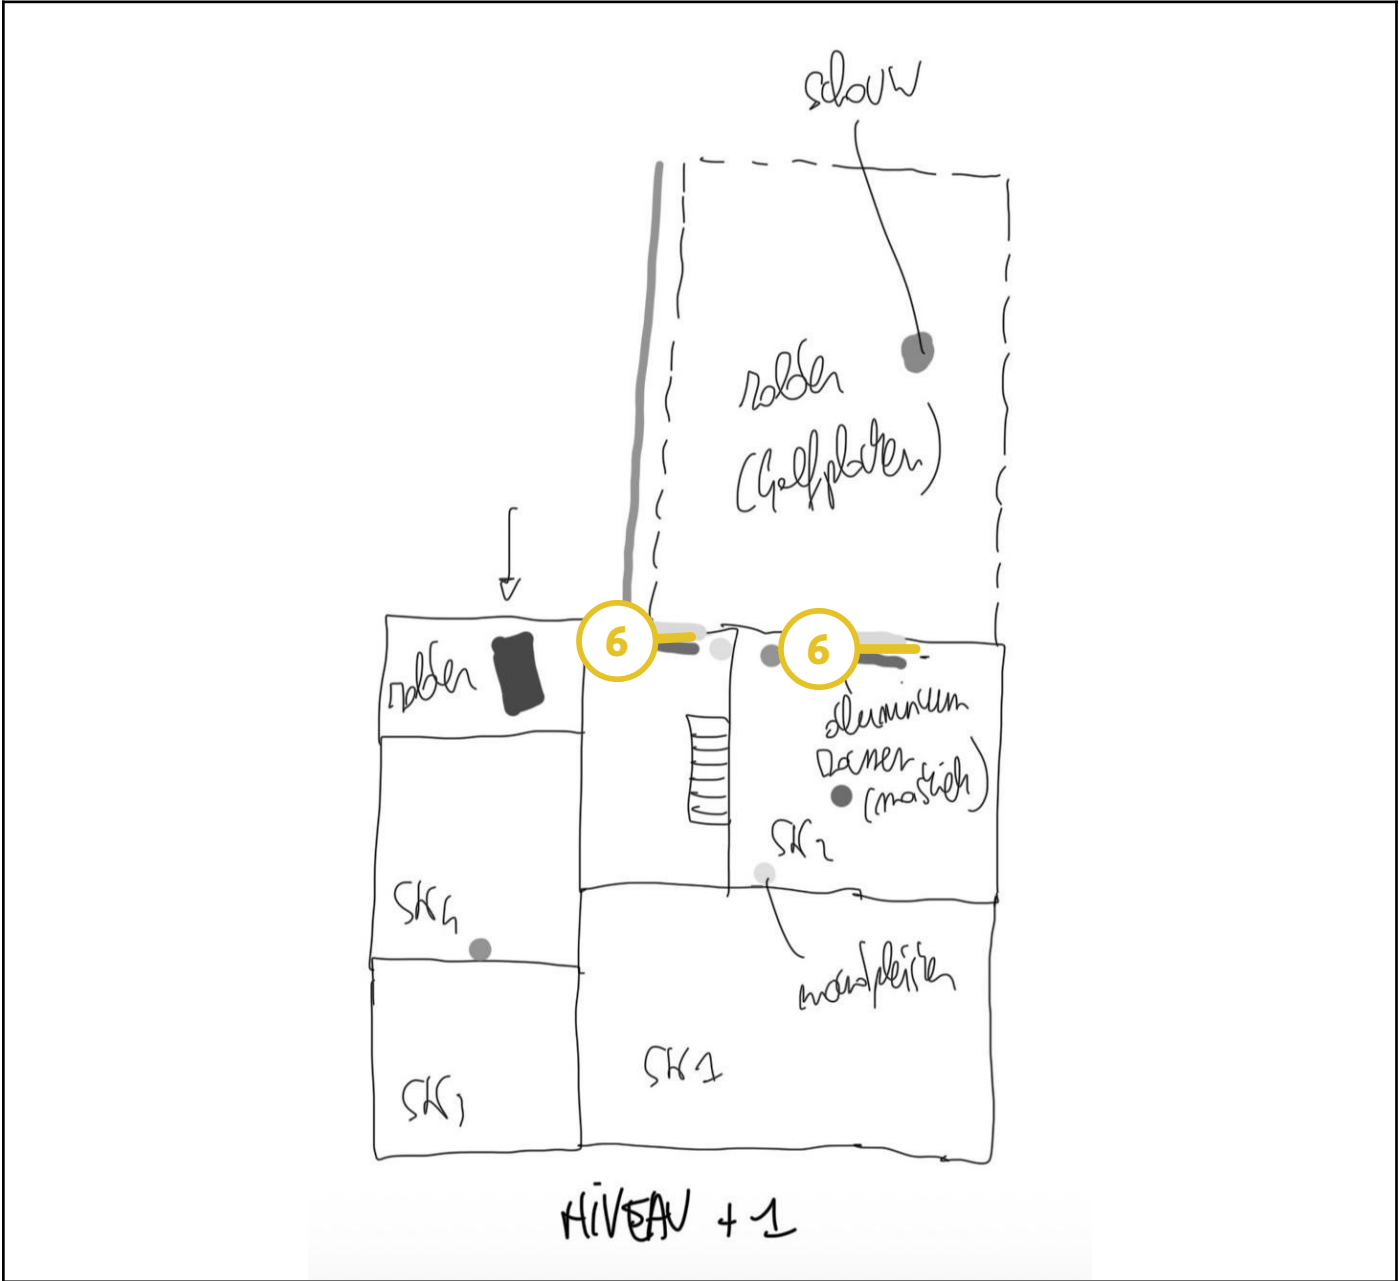
Plan 2.12: - Niveau +1

| Beschrijving | Type | Actie |
|---|---|---|
| 6. Mastiek/kit tussen glas en profiel Oude ramen<br> Aluminium ramen | Asbestmateriaal | Zorgvuldig beheren |

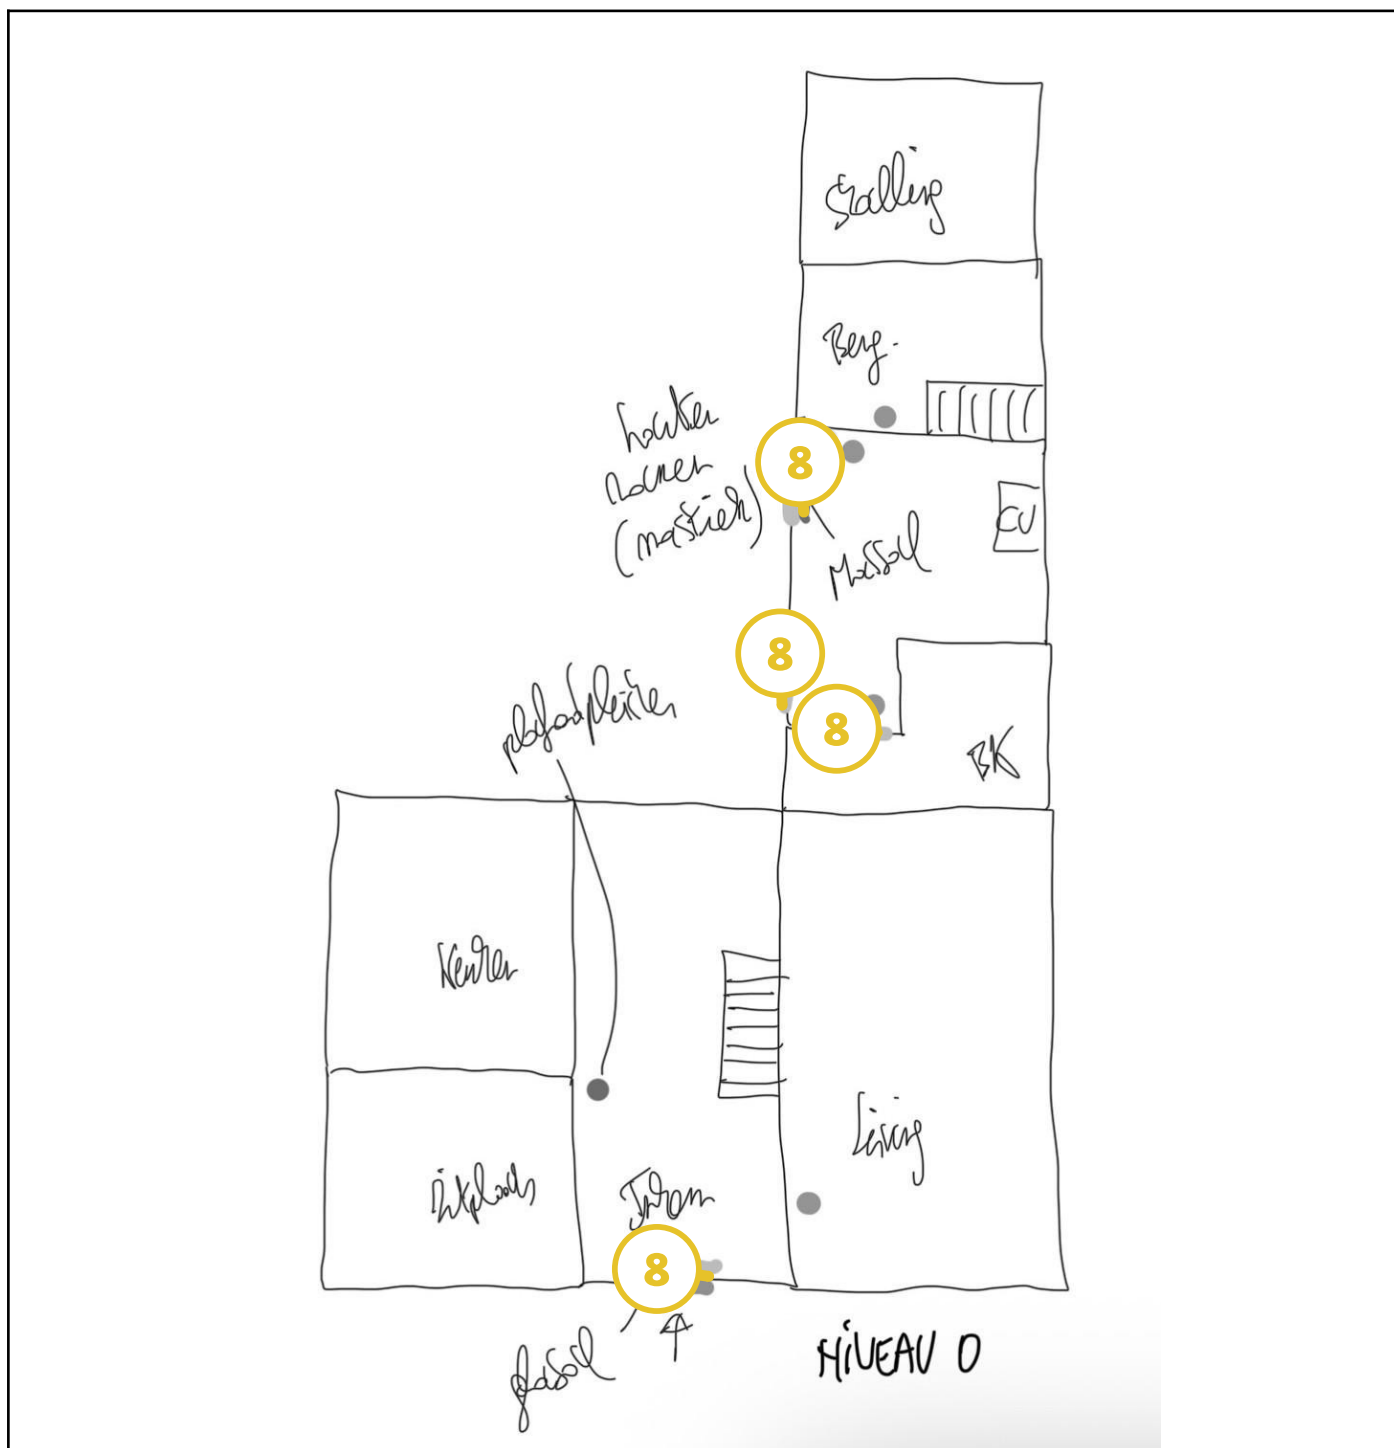
## Plan 2.13: - Niveau 0

| Beschrijving | Type | Actie |
|---|---|---|
| 8. Mastiek/kit tussen glas en profiel Oude ramen<br> Hout | Asbestmateriaal | Zorgvuldig beheren |

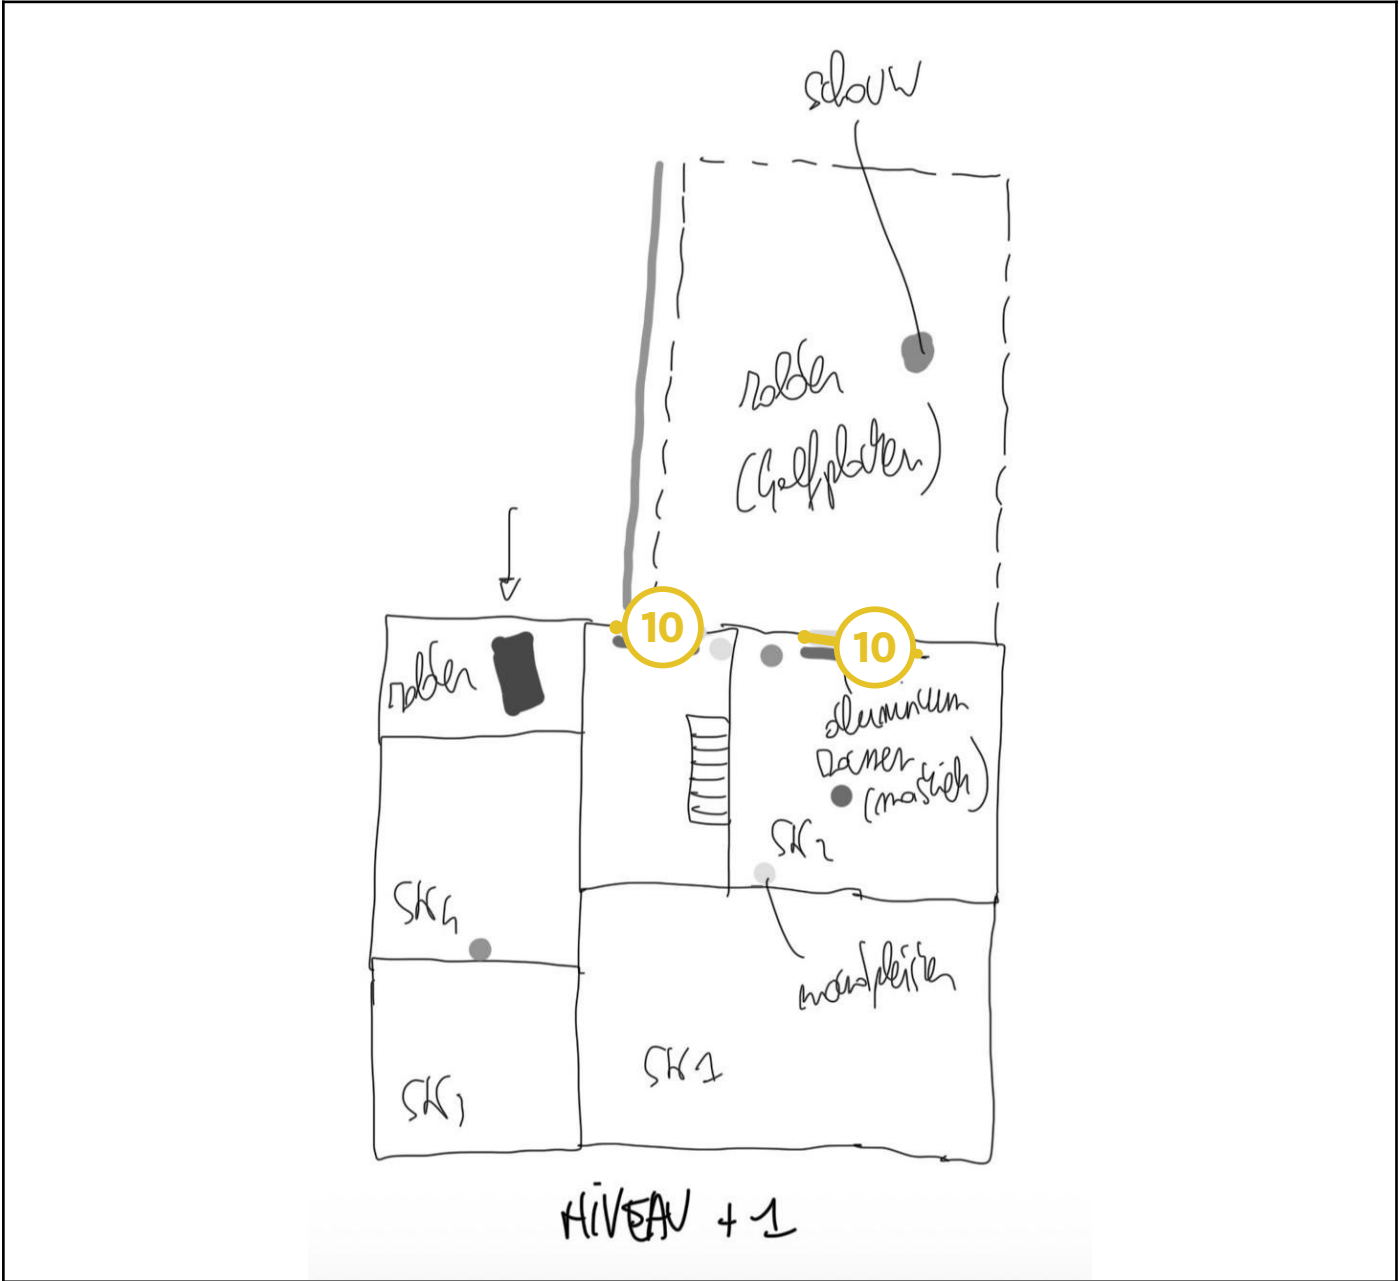
Plan 2.14: - Niveau +1

| Beschrijving | Type | Actie |
|---|---|---|
| 10. Mastiek/Kit tussen profiel en muur I Aluminium ramen | Asbestmateriaal | Zorgvuldig beheren |

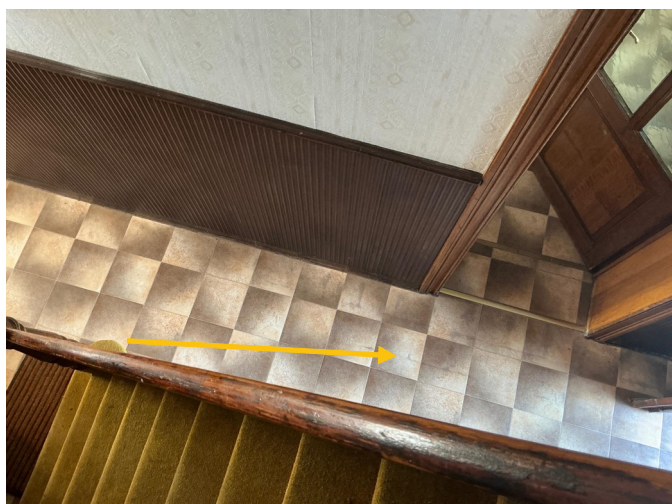
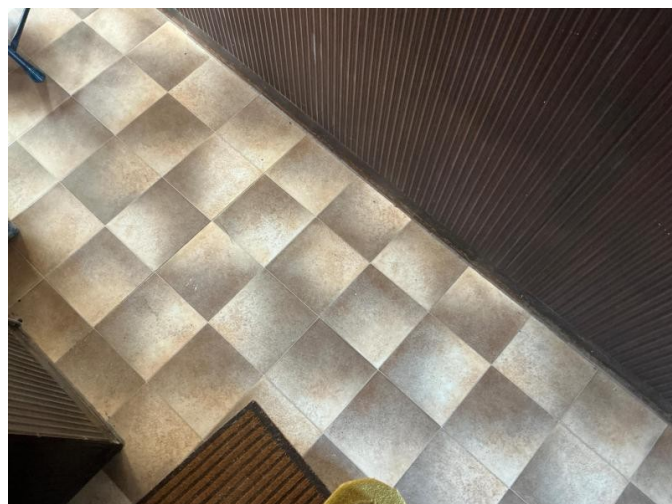
## Fiche 16: Vinylvloer | Keuken zitpl. voor en inkom | Toplaag niet asbestverdacht

| Basis voor advies | De asbestdeskundige beoordeelt het materiaal als niet-asbestverdacht. |

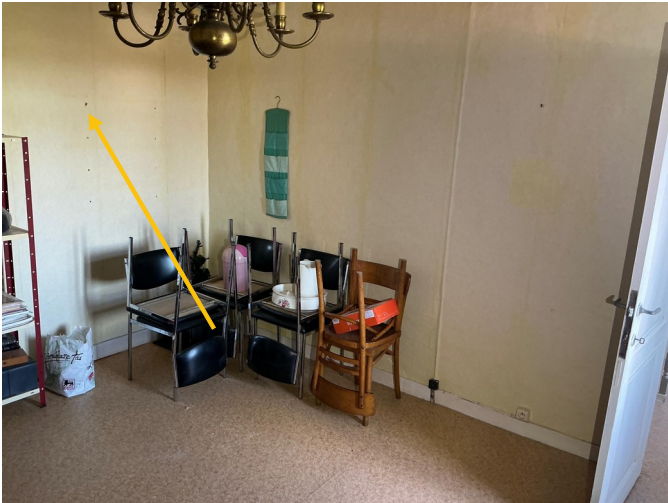
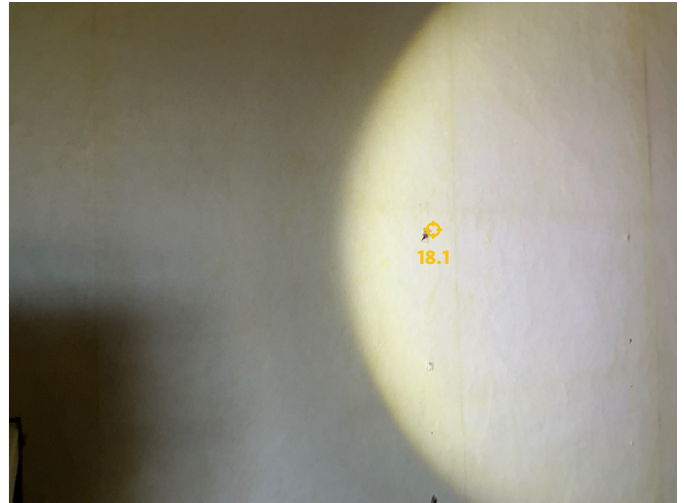
## Fiche 18: Zichtbaar wandpleisterwerk

Geen asbest

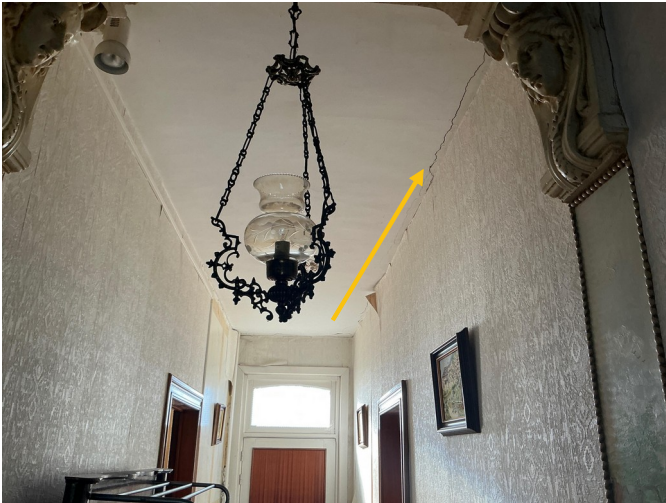
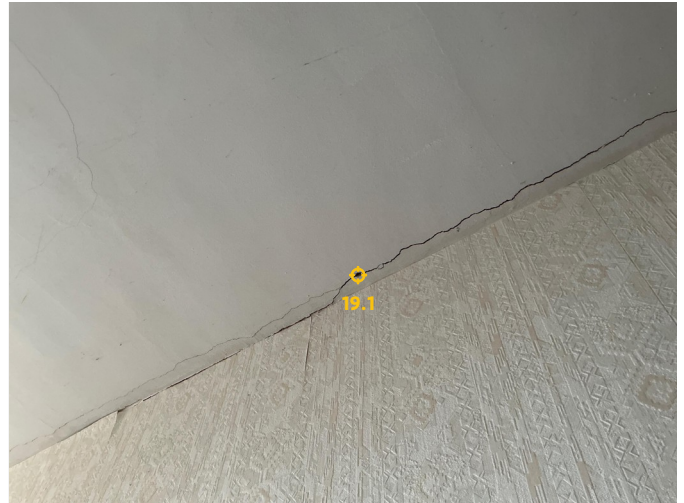
## Fiche 19: Zichtbaar plafondpleisterwerk

Geen asbest

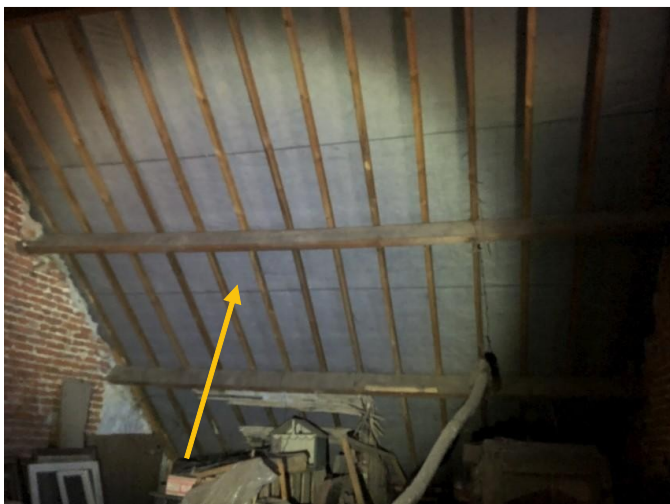
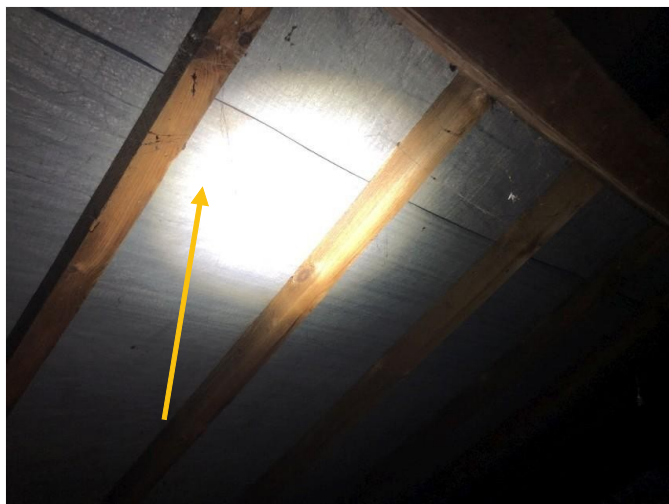
## Fiche 22: Onderdak I Niet asbestverdacht

| <p>Fiche 22: Onderdak I Niet asbestverdacht</p> | <p>Onderdak hellend dak onder pannen met doek, niet asbestverdacht.</p> <p>De aan- of afwezigheid van een onderdak werd gecontroleerd langs binnen, daar waar gecontroleerd werd tijdens het plaatsbezoek werd een niet asbestverdacht onderdak vastgesteld.</p> <p>Bij gebrek aan bereikbaarheid van het onderdak langs binnen (bijvoorbeeld bij afgewerkte zolders / daken / plafonds / wanden) en zonder het verwijderen van de eventueel aanwezige isolatie, gebeurt de inspectie langs buiten door middel van het opheffen van een pan. Opheffen van dakbeddeking zoals: (metalen) platen, golfplaten, leien, afwerkingslagen van platte daken is niet mogelijk zonder aanvullend destructief onderzoek. Dit onderzoek beperkt zich echter tot niet-destructief onderzoek. Onderdaken kunnen mogelijks uit asbesthoudend menuiserite bestaan. Inspectie van hoogtes (opheffen van een pan) boven 3,50 meter van de vaste grond en ruimtes onder 1,50 meter van zolders vallen buiten dit onderzoek.</p> | <p>-</p> |

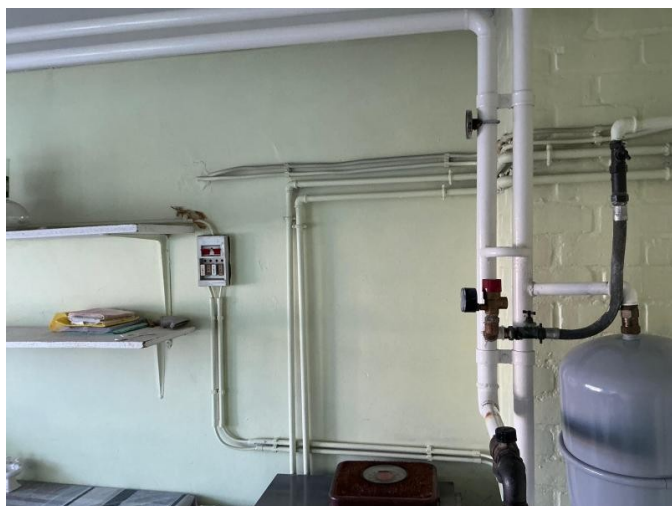
### Fiche 24: Leidingisolatie I Niet aanwezig I Onderdeel verwarmingsinstallatie

| Beschrijving | Notitie | Terug te vinden op plannen |
|---|---|---|
| Fiche 24: Leidingisolatie I Niet aanwezig I Onderdeel verwarmingsinstallatie | <p>Er werd geen leidingisolatie vastgesteld tijdens het plaatsbezoek in de toegankelijke ruimtes die geen beperking vormen van dit onderzoek.</p> <p>Dit onderzoek beperkt zich tot niet-destructief onderzoek: asbesthoudende leidingisolatie kan zich steeds bevinden in niet-toegankelijke ruimtes die een beperking vormen van dit onderzoek en ruimtes buiten dit onderzoek (bijvoorbeeld niet-toegankelijke zolders, kruipkelders die niet tot het inspectiegebied behoren lager dan 1,50 m, achter wanden of plafonds, etc.), Om hierover uitsluitel te bieden is verder aanvullend destructief onderzoek nodig.</p> | - |
