Asbestinventarisatetest

Holt 75, 3740 Bilzen-Hoeselt

Attestnummer : 20250814-000007.000

Uitgegeven op : 14.08.2025

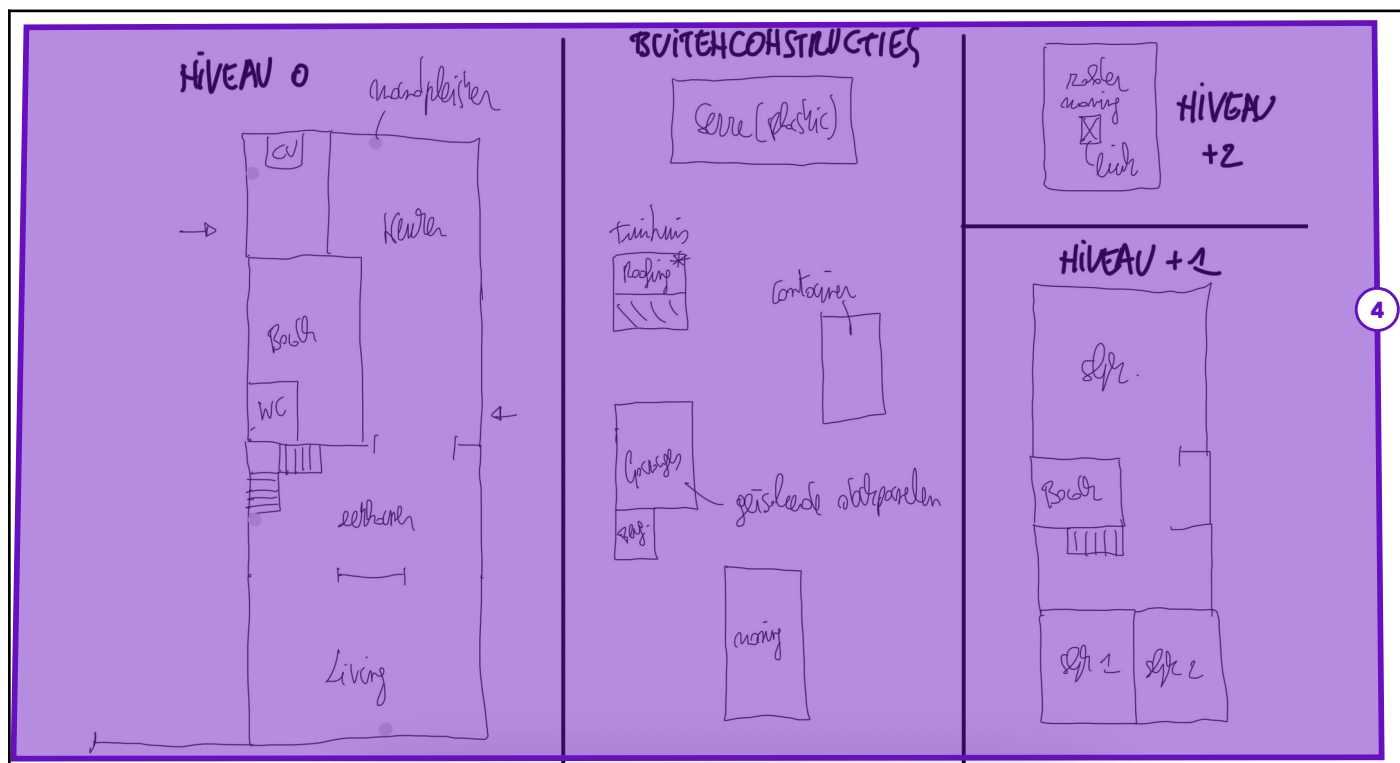
Plan 1.2: 1 | Niet-destructief en geen aanvullend onderzoek

Beschrijving	Type	Actie
4. Niet-destructief en geen aanvullend onderzoek	Advies	-

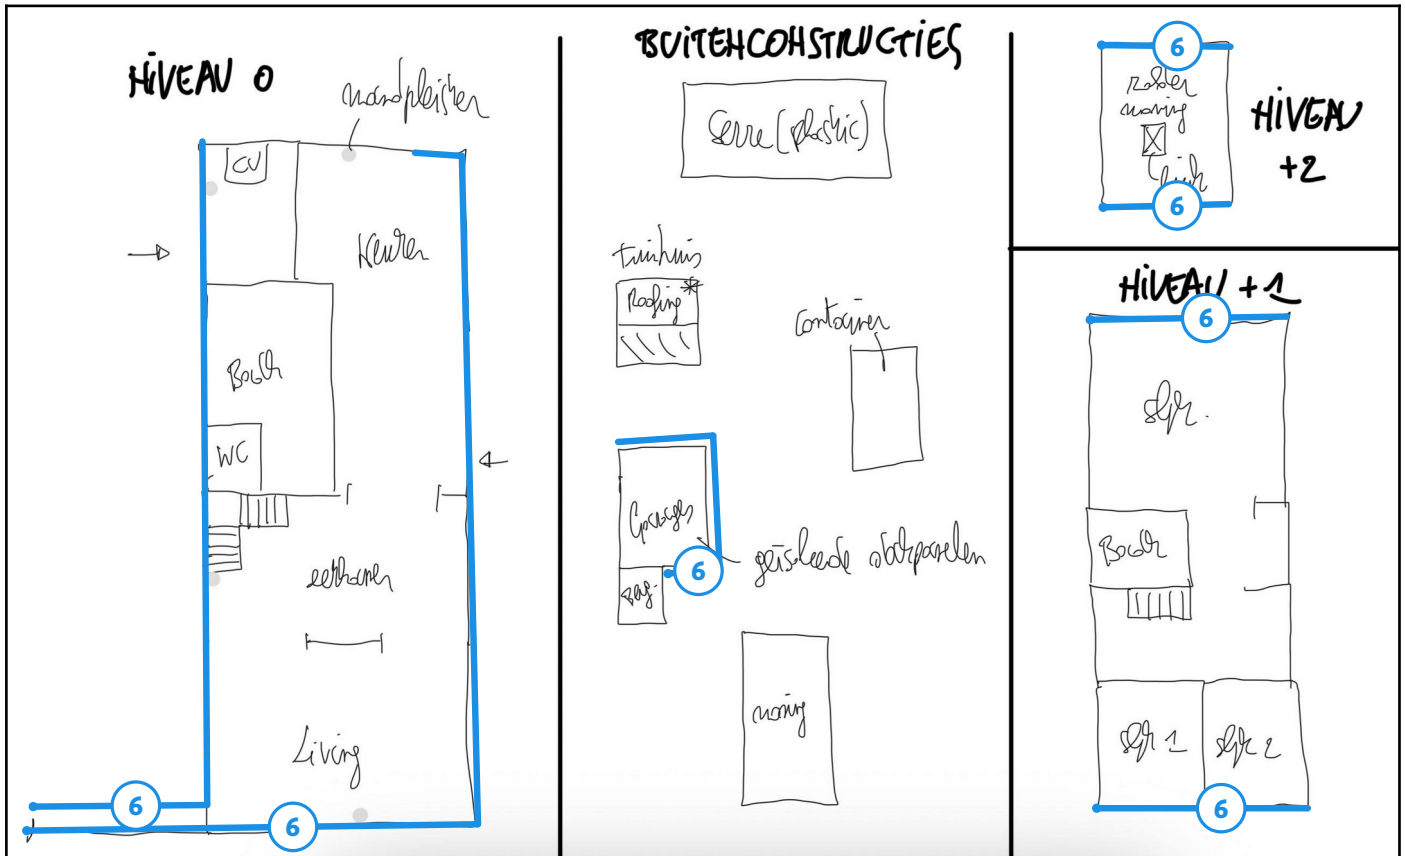
Plan 1.3: 2 | Inspectiegebied | Overzicht

Beschrijving	Type	Actie
6. Crepi / gevelbepleistering	Geen asbest	-

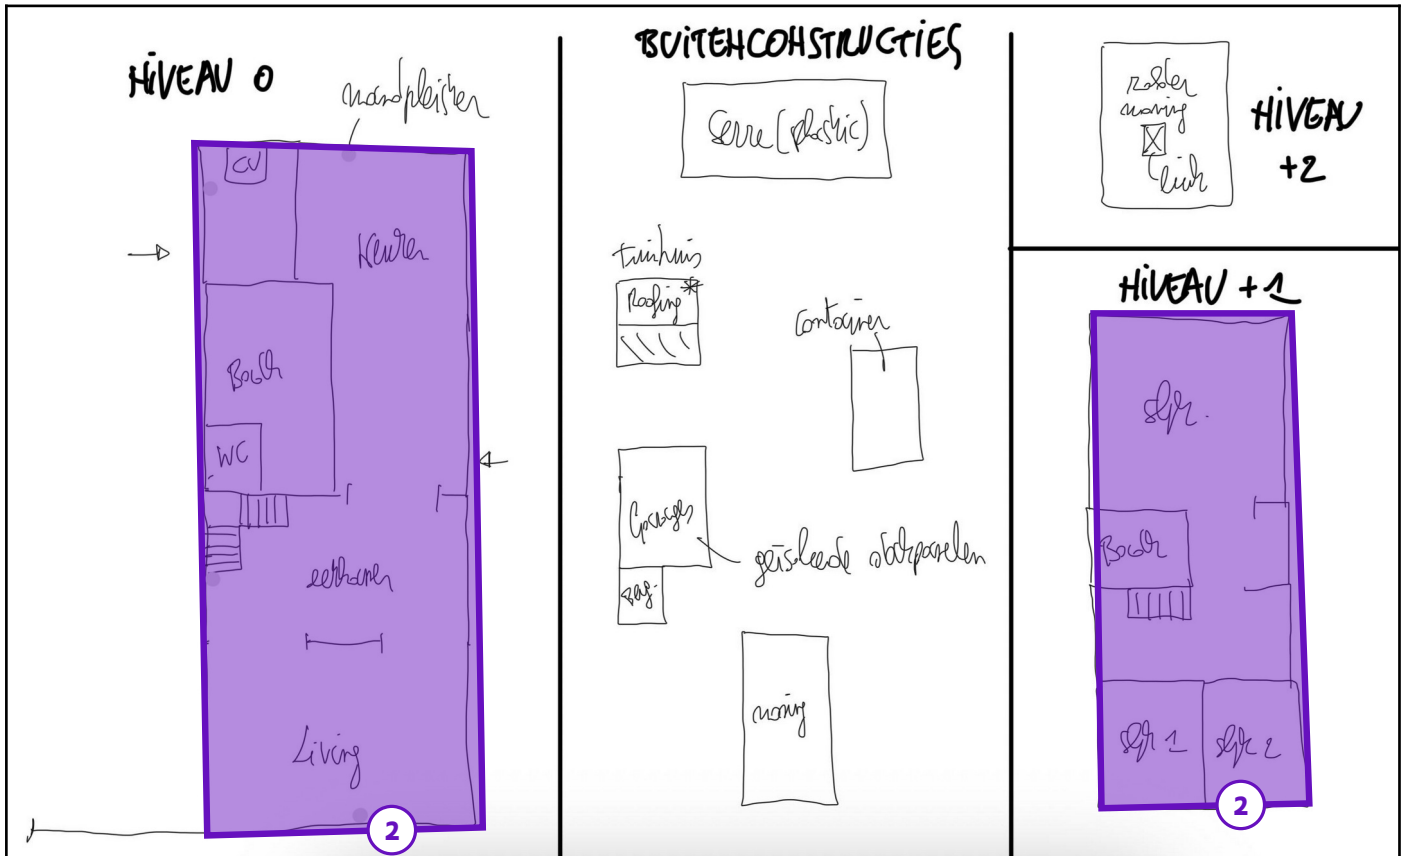
Plan 1.9: Zone met valse plafonds en valse wanden

Beschrijving	Type	Actie
2. Zone met valse wanden en valse plafonds	Advies	-
