Asbestinventarisatetest

Rijkelstraat 31, 3840 Tongeren-Borgloon

Attestnummer : 20260704-000125.000

Niet-asbestveilig

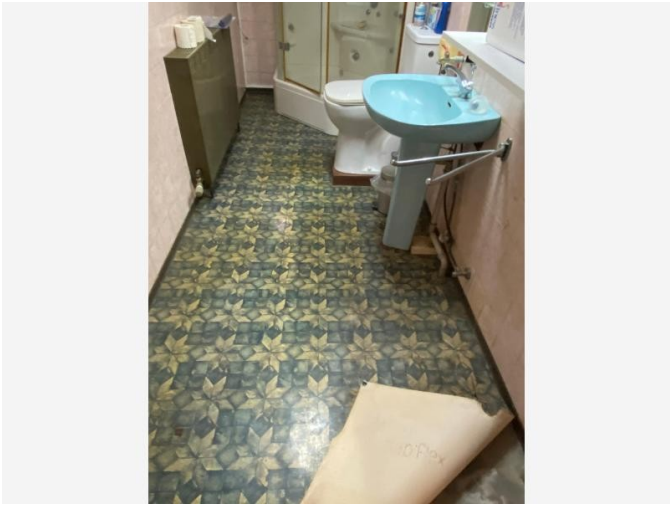
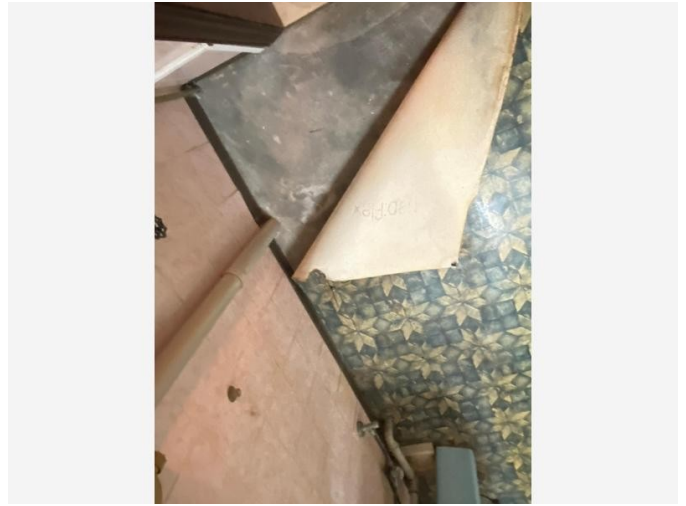
Basis voor advies	De asbestdeskundige beoordeelt het materiaal als niet-asbestverdacht.
Primaire drager	Vloer

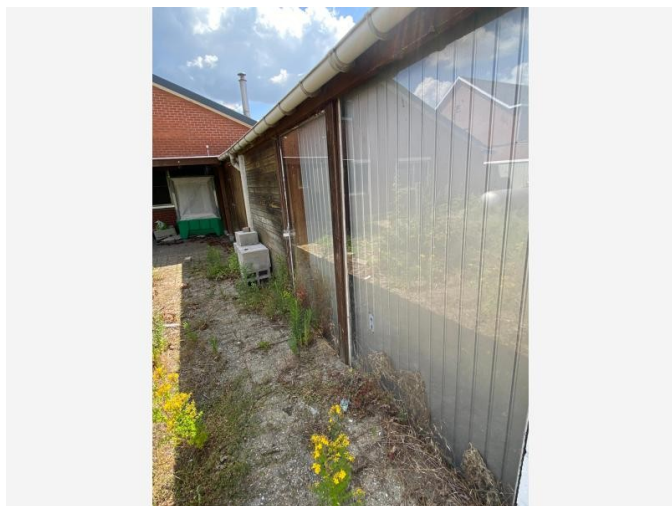
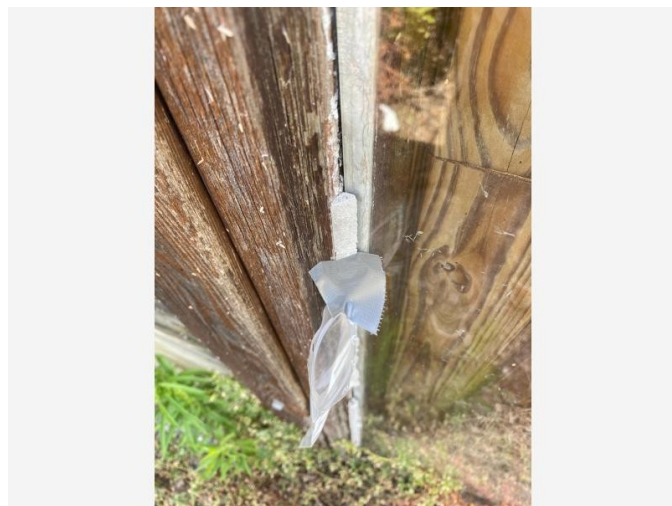
Beschrijving	stopverf alu/glas ramen
Omgeving	Grenst aan binnen- en buitenlucht
Primaire drager	Wandopening verticaal (raam, deur, ...)
Bindmiddel van materiaal	Kitten, mastiek, pasta
Gebondenheid op basis van bindmiddel	Hecht
Hoeveelheid (gewicht - aantal)	<ul style="list-style-type: none">• 2,00 kg - 1 stuk
Totaal gewicht	2,00 kg
Identificatiemethode	Een monstername door de asbestdeskundige met laboanalyse door een asbestlabo.
Destructieve handeling voor identificatie	Nee
Opmerking	betreft alle alu ramen

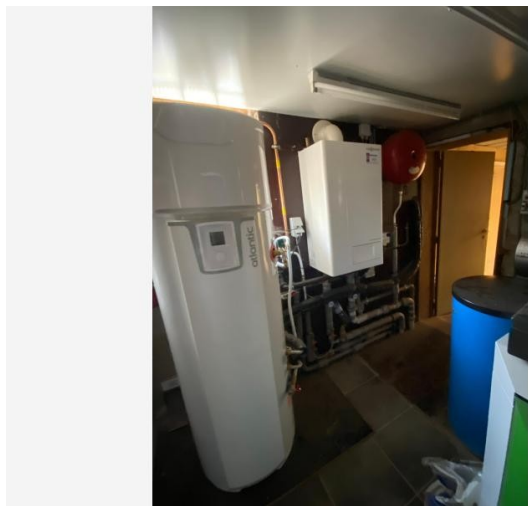
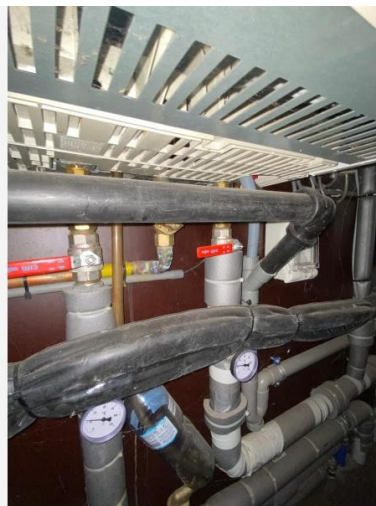
Beschrijving	Notitie	Terug te vinden op plannen
Fiche 18: dakbedekking in staalplaten	stalen platen	Plan 1.5: Hoofdgebouw plan metalen en kunststofdaken Plan 2.1: garage plan
Fiche 19: Leidingisolatie niet asbestverdacht	De leidingisolatie bevat geen waarneembare asbestverdachte materialen de leidingen die geïsoleerd zijn zijn dat met PUR.	Plan 1.1: gelijkvloers
Fiche 20: schouw (dakdoorvoer) 2 stuks	in inox of galvanisé	Plan 1.5: Hoofdgebouw plan metalen en kunststofdaken
Fiche 21: onderdak hoofddak	er zit een kunststof onderdak tussen de leien en het overzetdak in metaal, enkel te zien waar de leien beschadigd zijn op zolder	Plan 1.4: zolder
Fiche 22: CV-brander palletbrander	bouwjaar 2015 zie ID plaatje	Plan 1.1: gelijkvloers
Fiche 23: dakbedekking in stalen overzetdak	stalen platen in de vorm van dakpannen gepeplaatst over leien	Plan 1.5: Hoofdgebouw plan metalen en kunststofdaken

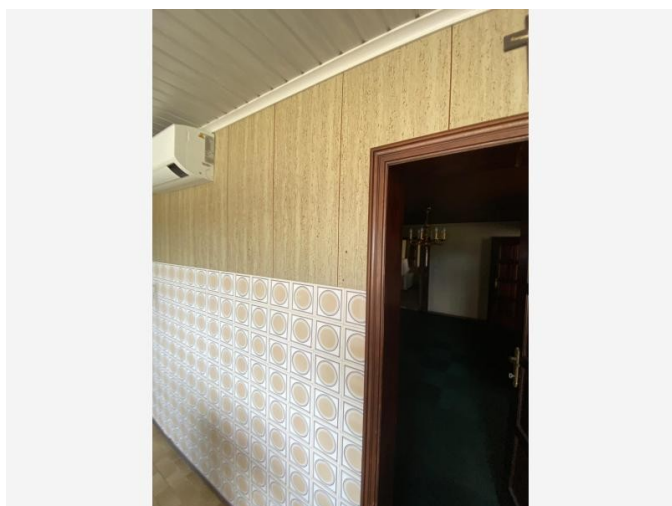
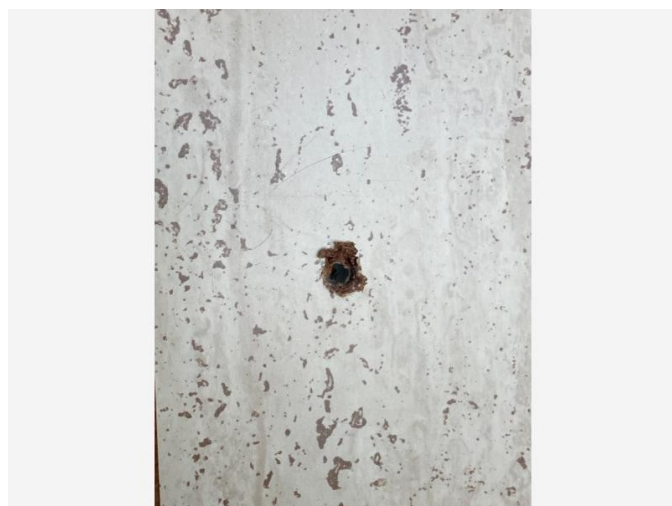
Beschrijving	Notitie	Terug te vinden op plannen
Fiche 24: liftinfrastructuur	Er is geen liftinfrastructuur aanwezig op de inspectielocatie.	-
Fiche 25: pleisterwerk wanden	naakte muren, lamellen, beplating of tegels	-
