# Asbestinventarisatetest

71353F0675/00A000 - Tiensesteenweg 204, 3800 Sint-Truiden

Attestnummer : 20250905-000109.000

Uitgegeven op : 05.09.2025

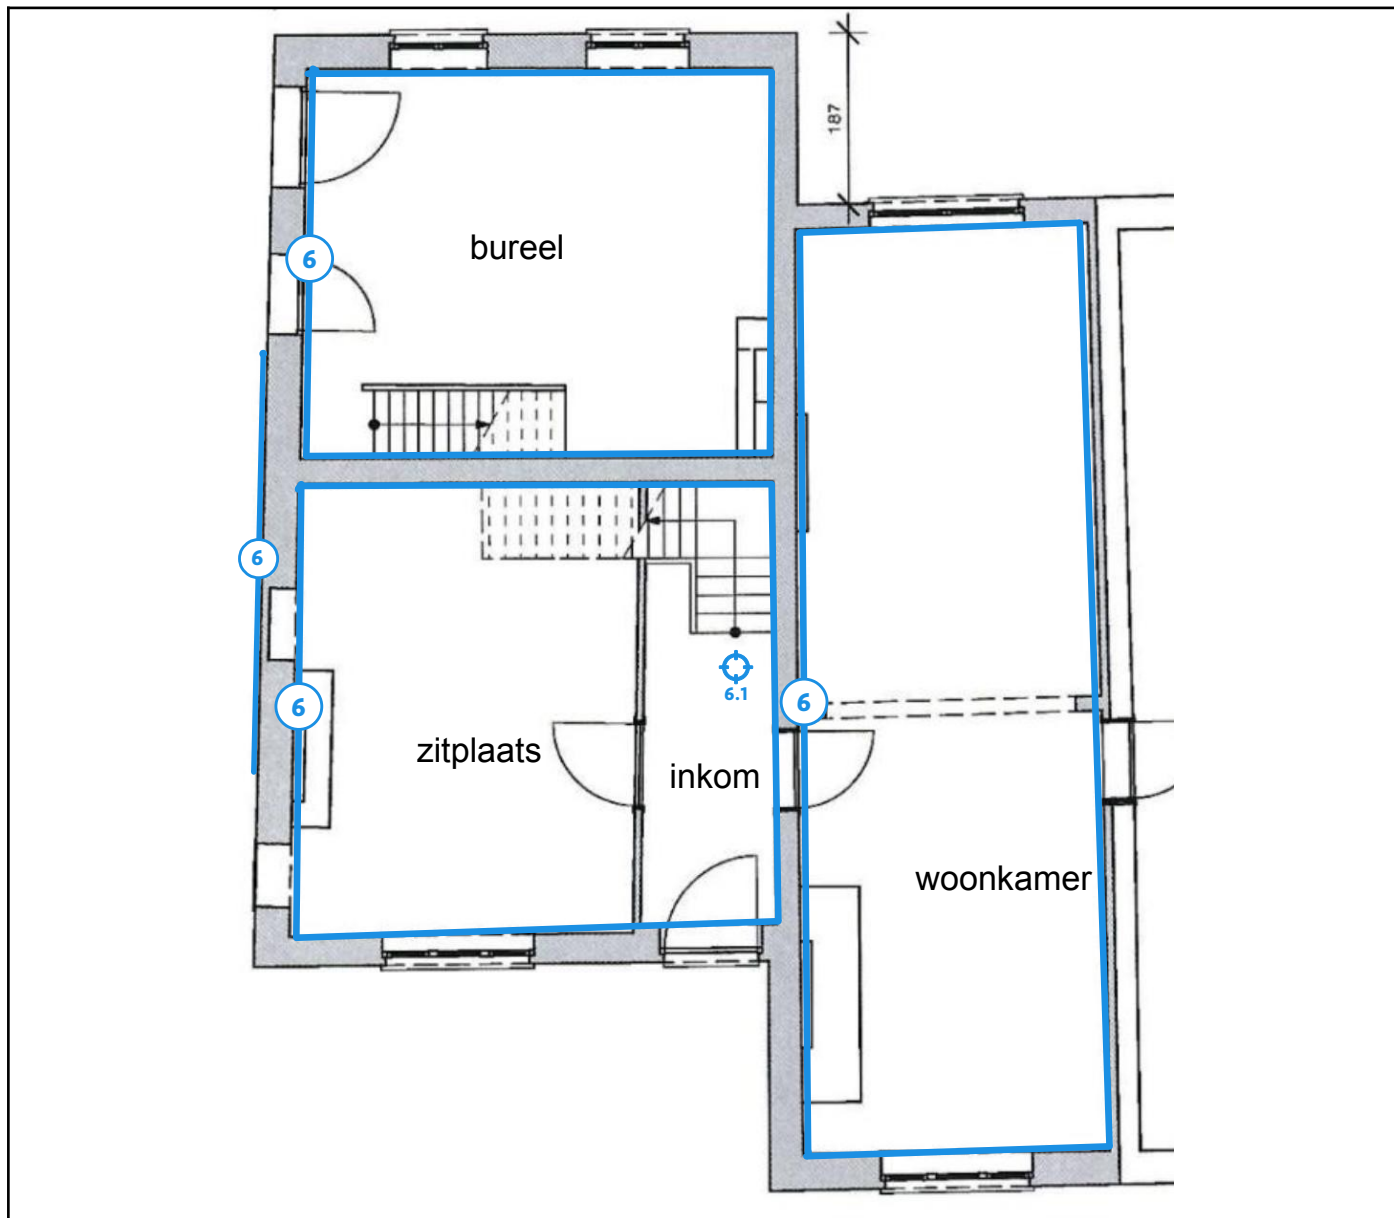
## Plan 1.2: Gelijkvloers - pleisterwerk wanden

| Beschrijving | Type | Actie |
|---|---|---|
| 6.1 Code: Mn1 pleister wand | Mengmonster | - |

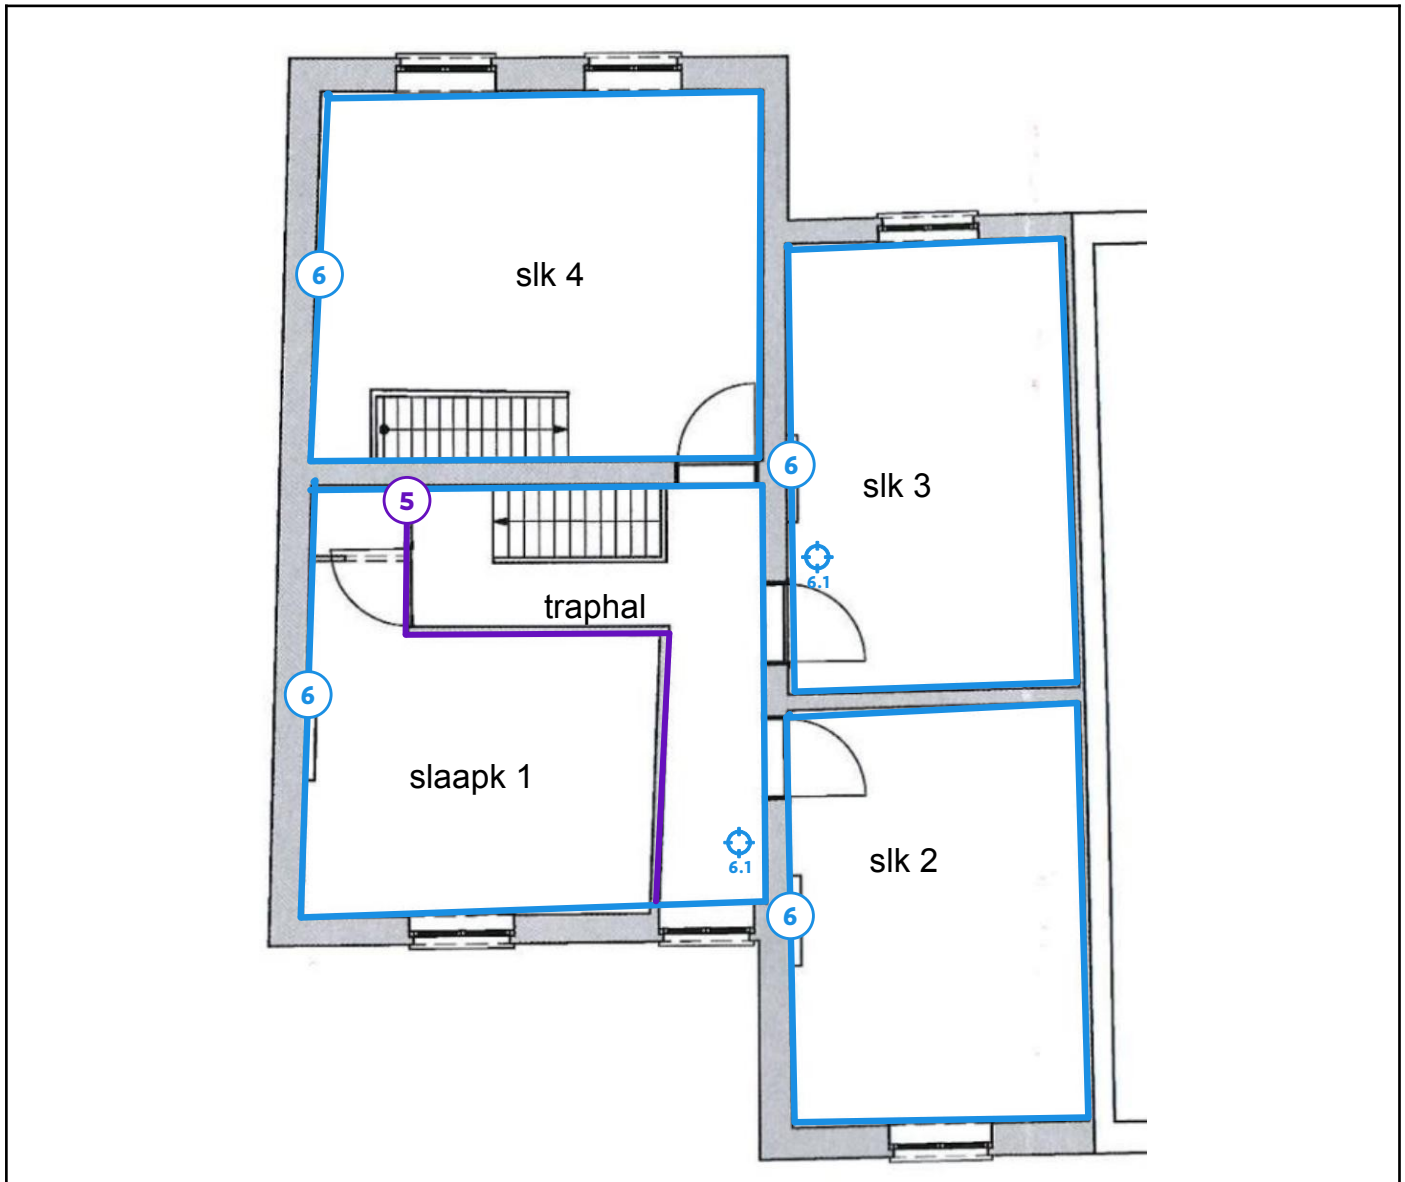
## Plan 1.5: Verdiep - pleisterwerk wanden

| Beschrijving | Type | Actie |
|---|---|---|
| 6.1 Code: Mn1 pleister wand | Mengmonster | - |
