Asbestinventarisatetest

Elderseweg 138, 3700 Tongeren

Attestnummer : 20230914-000003.000

Uitgegeven op : 14.09.2023

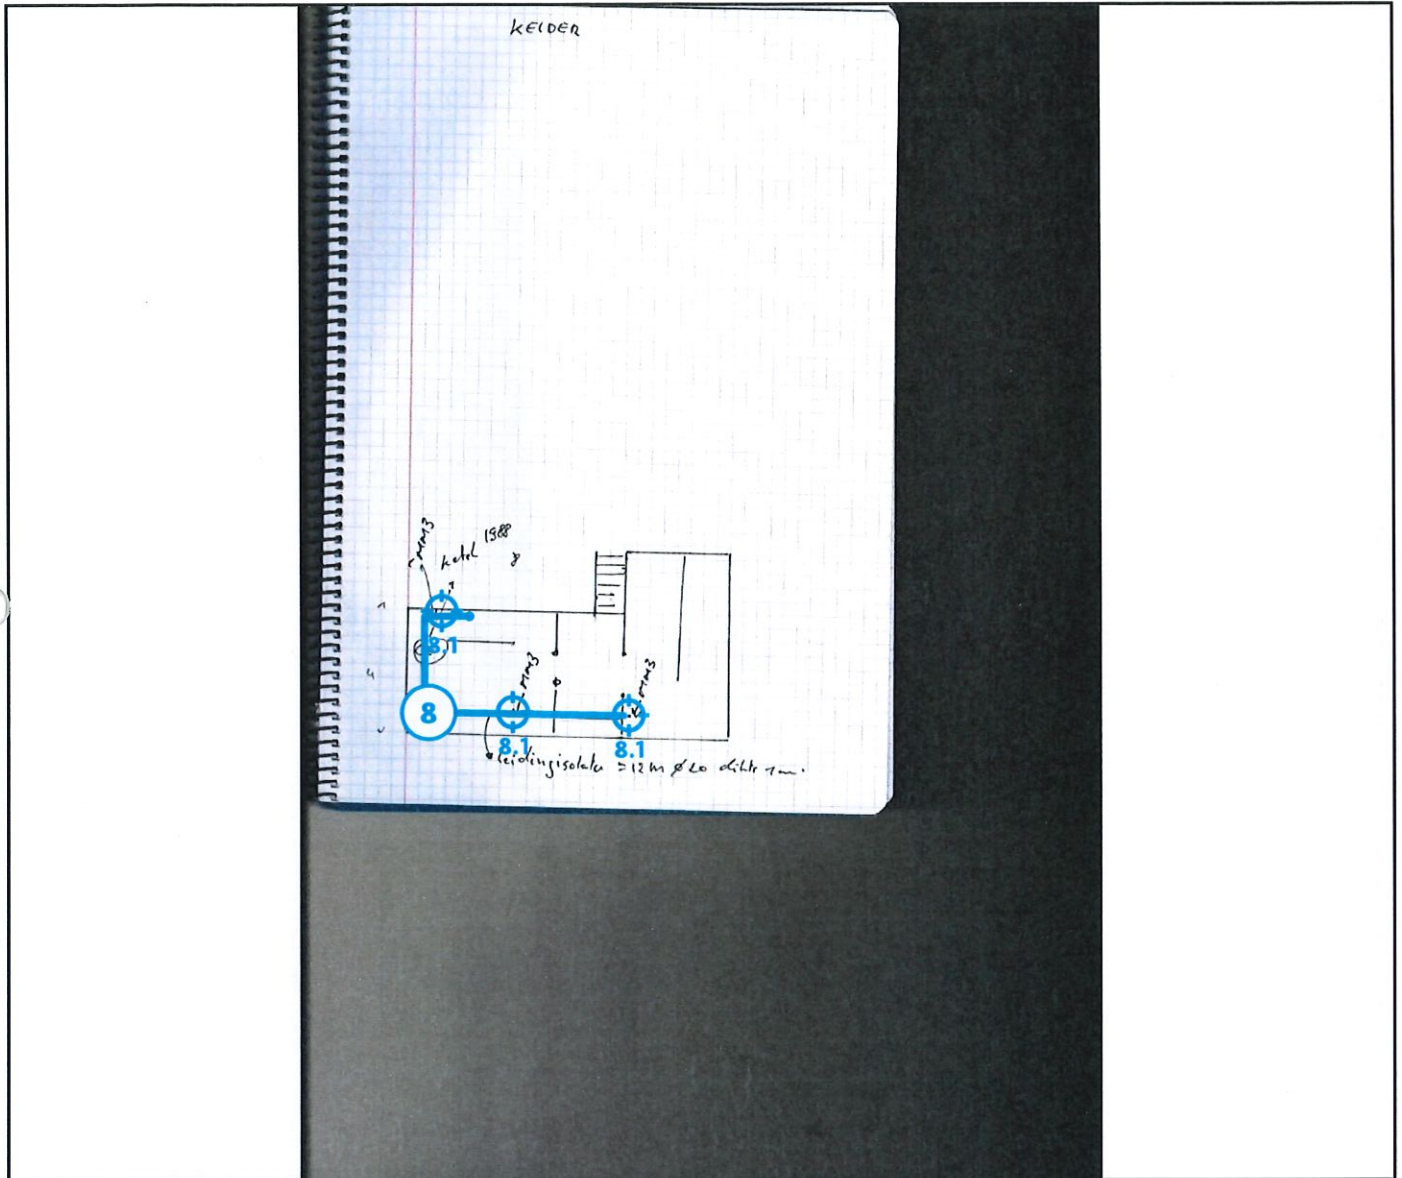
Plan 1.1: handelspand kelder

Beschrijving	Type	Actie
8. leidingisolatie kelder	Geen asbest	-
8.1 Code: TB062mm3	Mengmonster	-

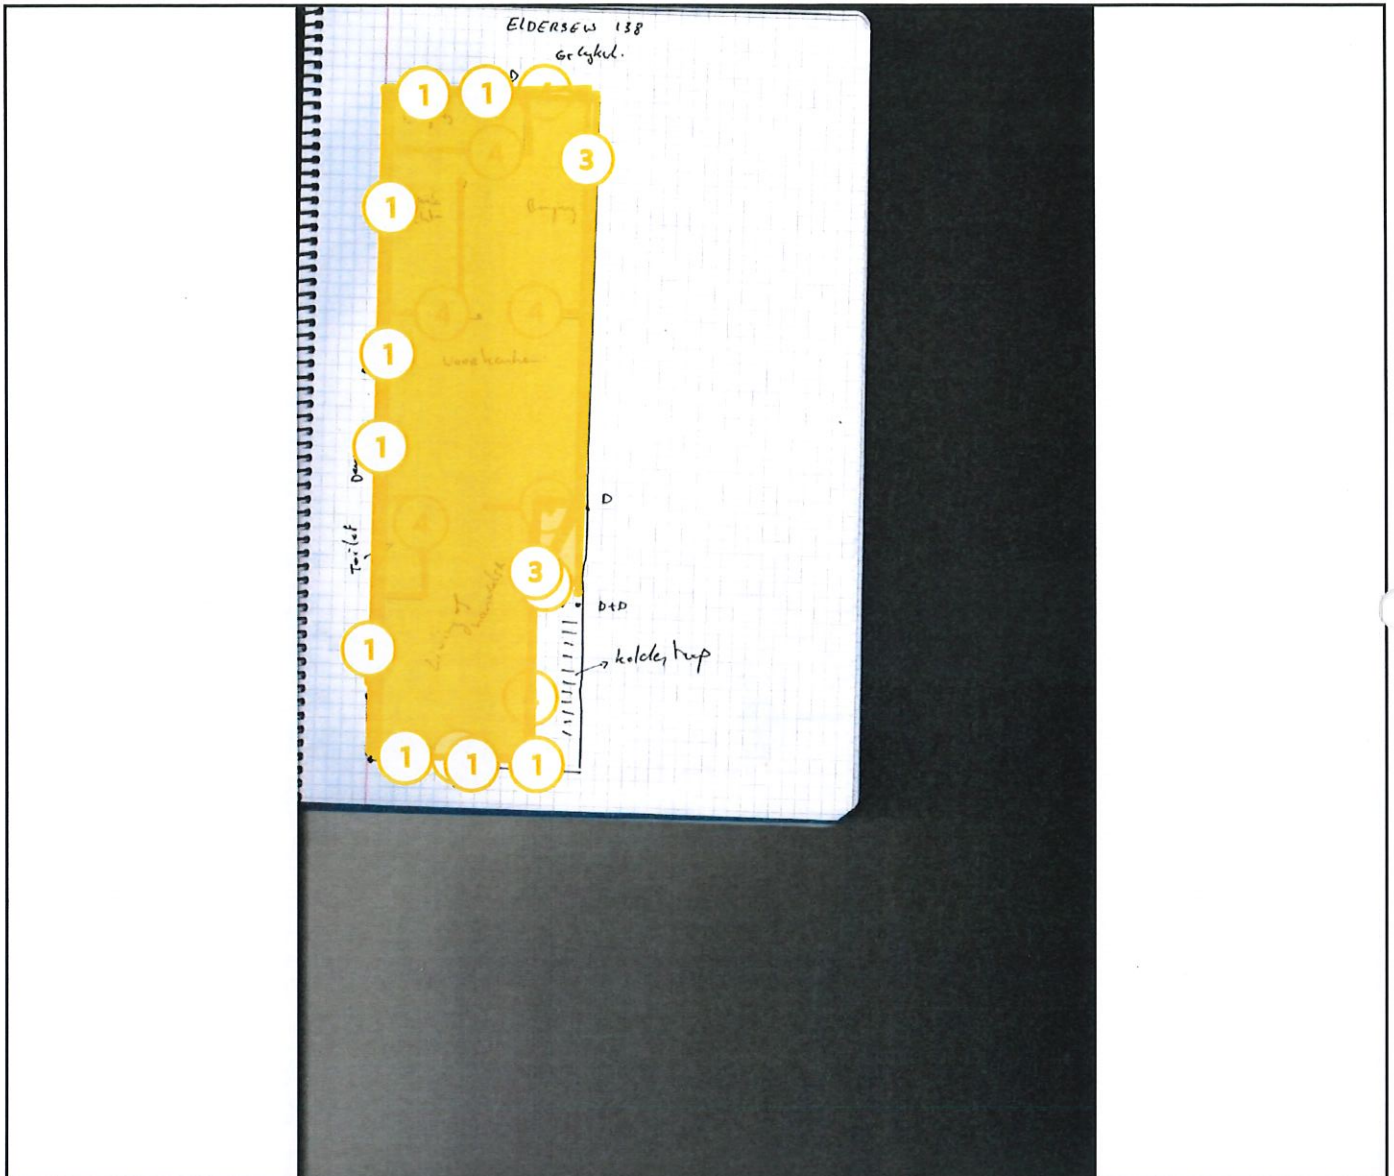
Plan 1.2: handelspand gelijkvloers

Beschrijving	Type	Actie
1. ramen	Uitsluiting	-
2. pleisterwerk plafond	Uitsluiting	-
3. vloer handelspand	Uitsluiting	-
4. pleisterwerk handelspand wanden	Uitsluiting	-

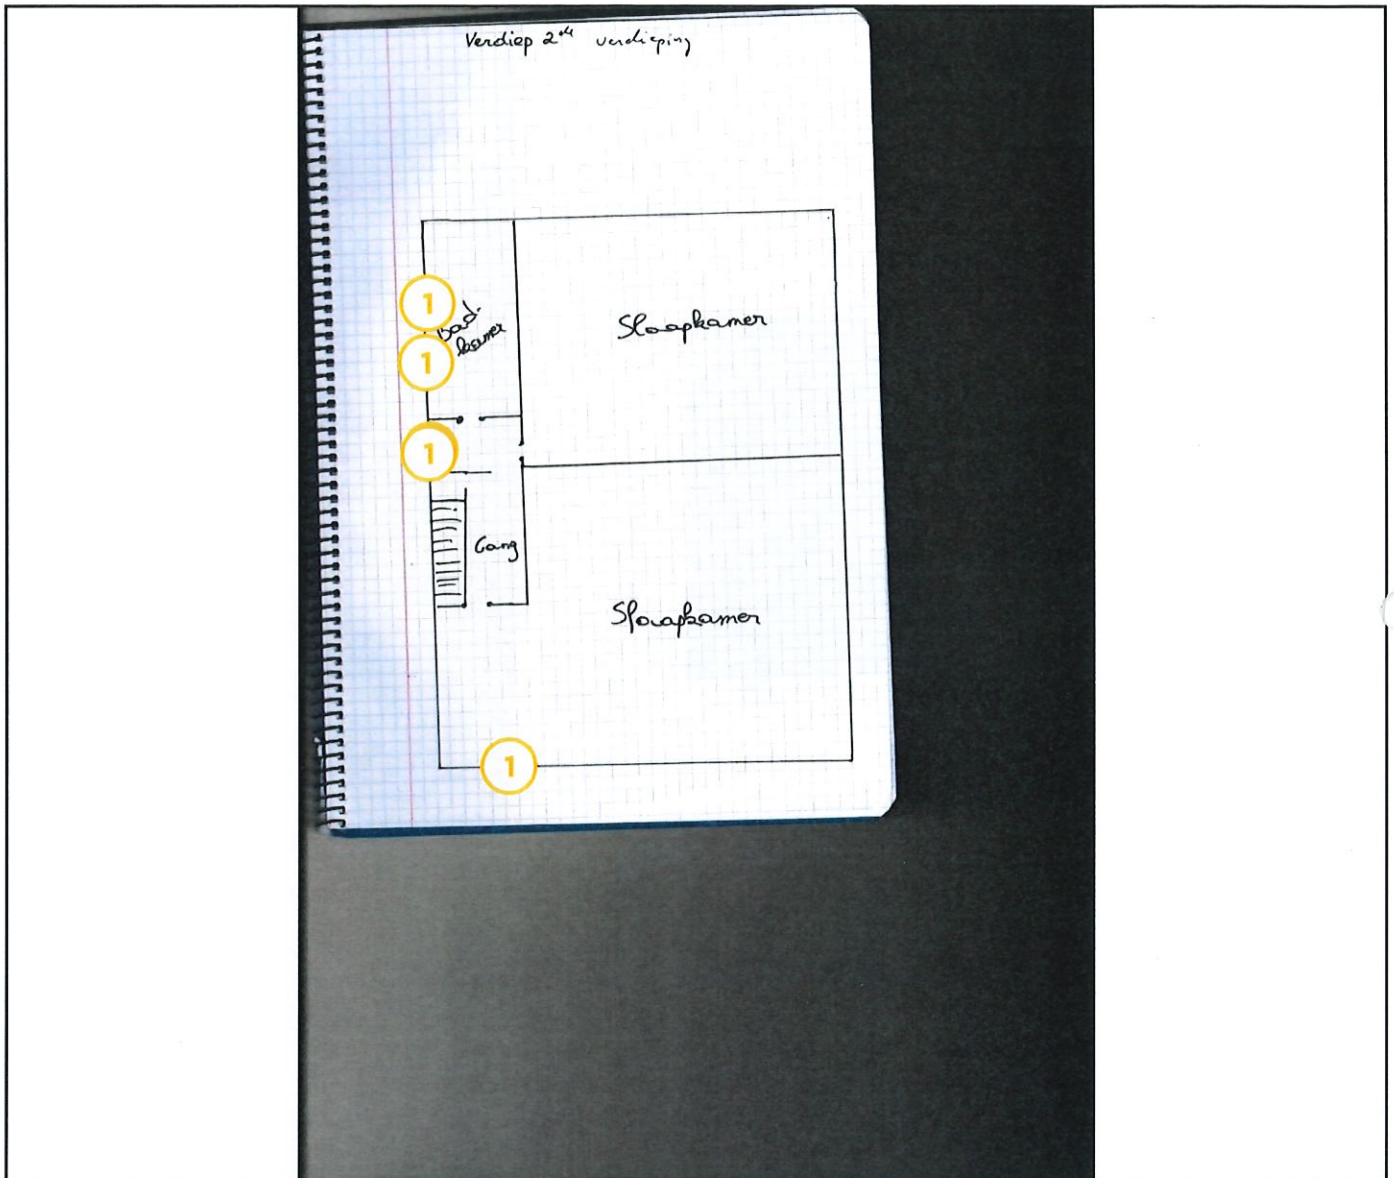
Plan 1.4: appartement 2de verdieping

Beschrijving	Type	Actie
1. ramen	Uitsluiting	-

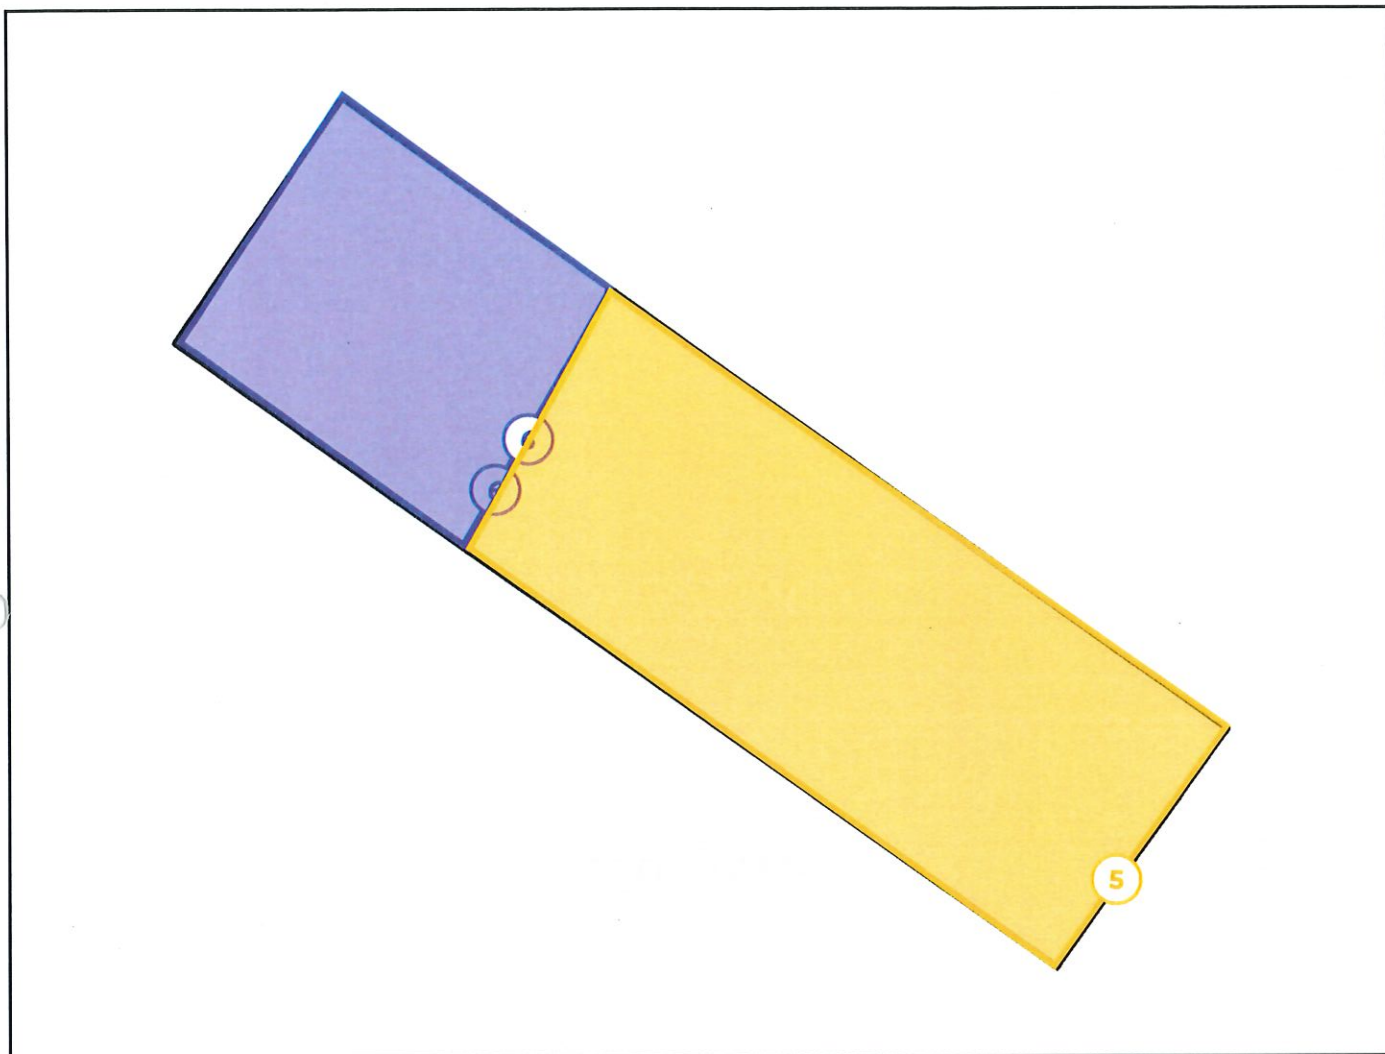
Plan 1.5: Hoofdgebouw plan

Beschrijving	Type	Actie
5. pannen dak appartement	Uitsluiting	-
6. plat dak	Advies	-

Het plat dak is geen roofing, maar ook niet inspecteerbaar daar er een aanzienlijke kans is op waterinfiltratie na staalname.
