# Asbestinventarisatattest

Abtenstraat 16/202, 3800 Sint-Truiden

Attestnummer : **20260731-000072.000**

Uitgegeven op : **31.07.2026**

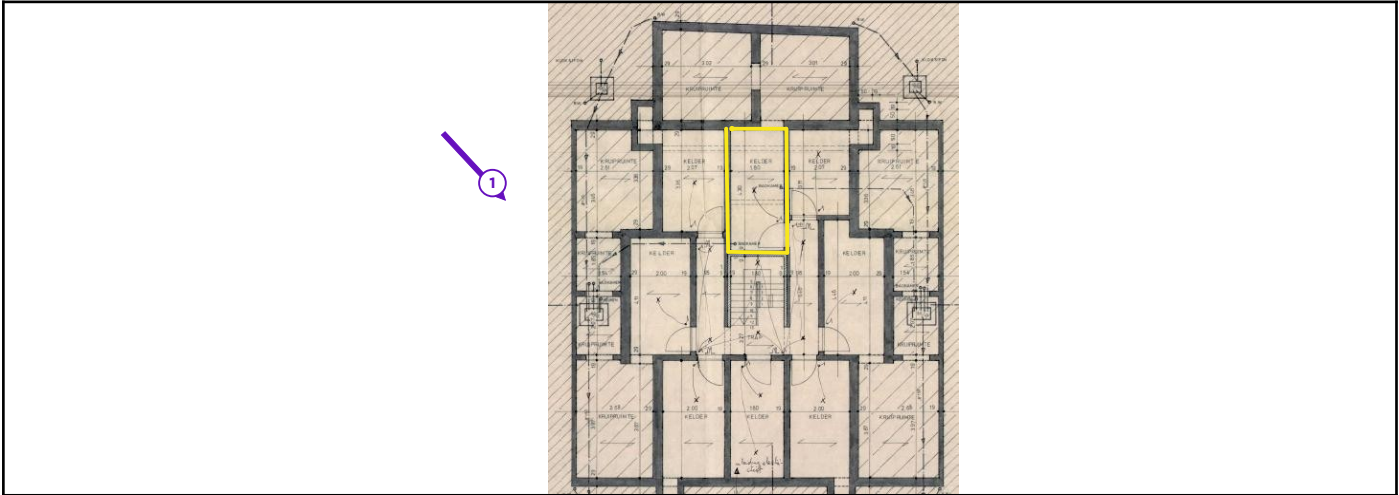
# Plan 1.1: kelder

| Beschrijving | Type | Actie |
|---|---|---|
| 1. renovatie | Advies | - |

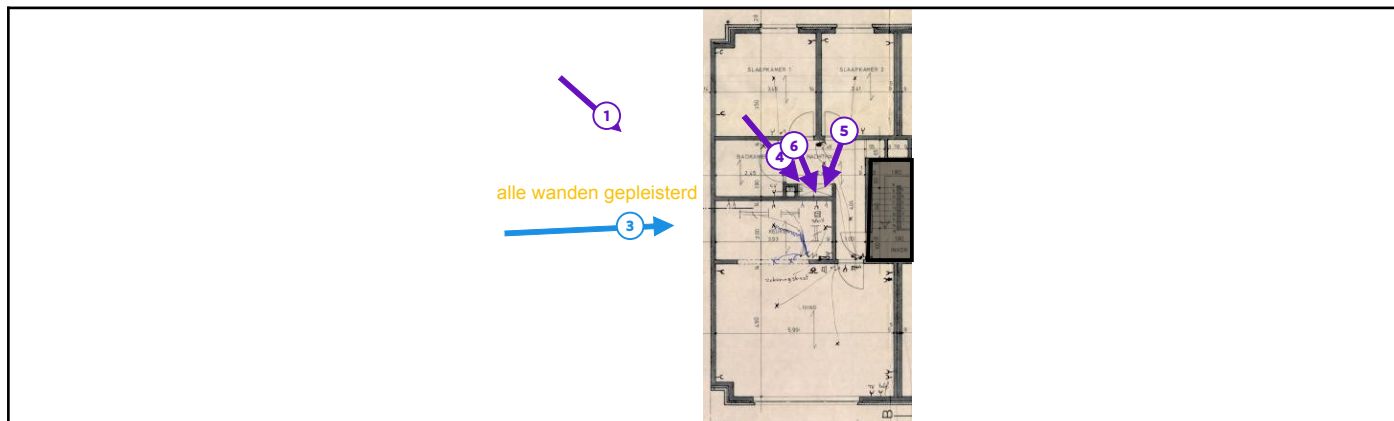
## Plan 1.2: grondplan

| Beschrijving | Type | Actie |
|---|---|---|
| 6. CV-brander (niet verdacht) | Overige ruimte of materiaal | - |
