# Asbestinventarisatattest

O.L.V. ten Steenstraat 96, 3300 Tienen

Attestnummer : 20260418-000158.000

**Niet-asbestveilig**

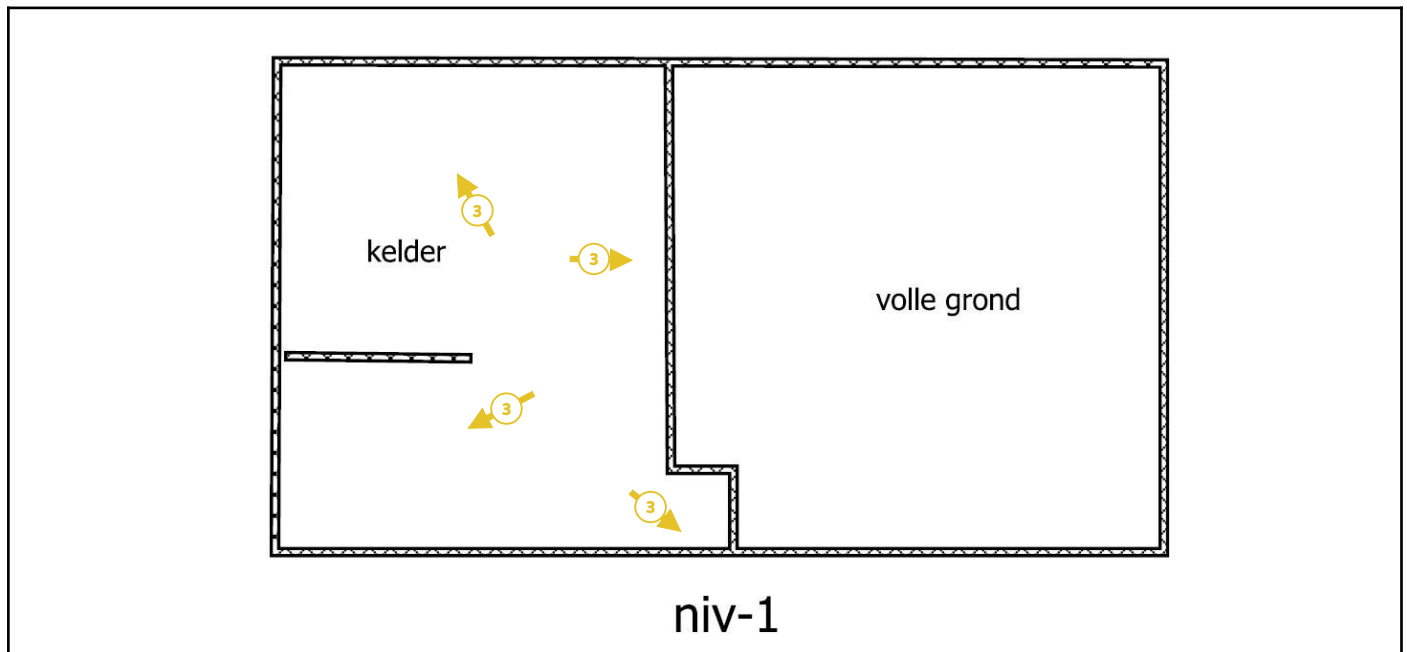
## Plan 1.2: niv-1

| Beschrijving | Type | Actie |
|---|---|---|
| 3. elektrische installatie (schakelmateriaal) | Asbestmateriaal | Zorgvuldig beheren |

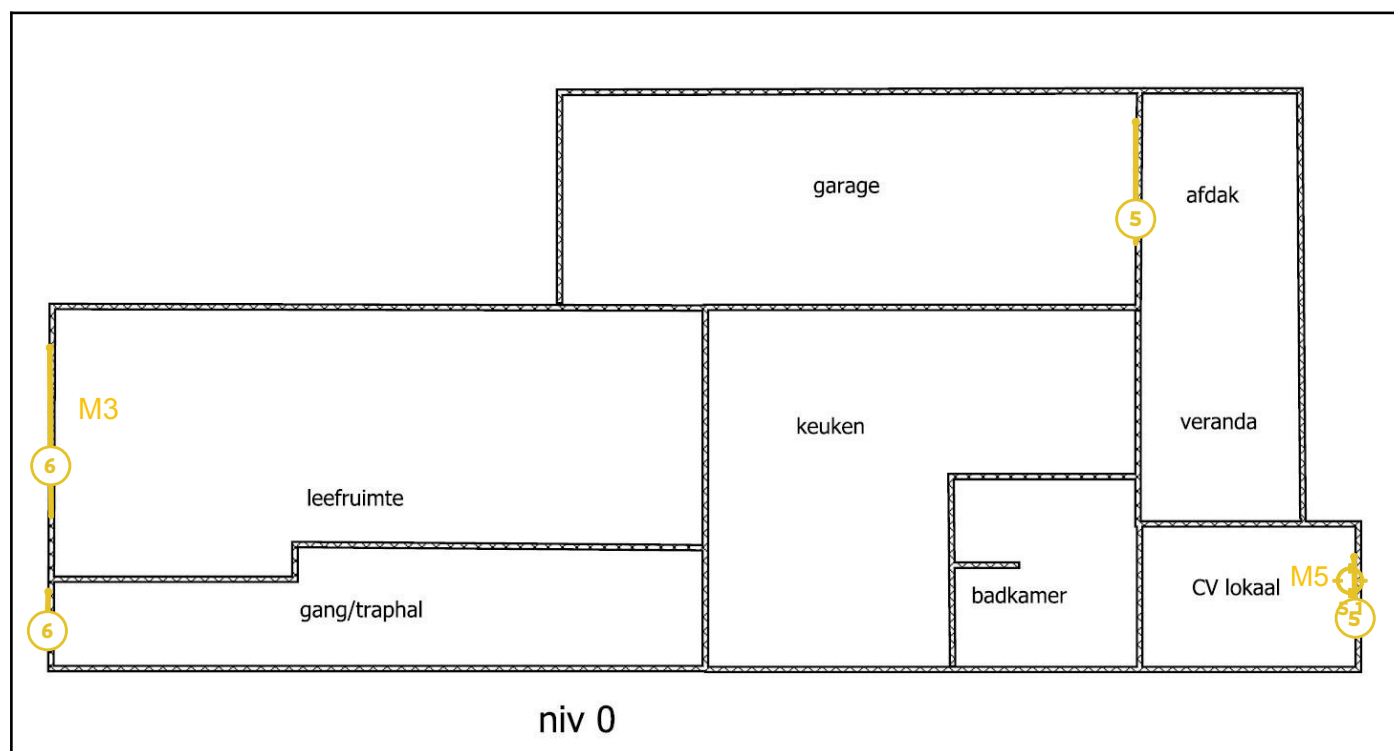
## Plan 1.5: niv 0

| Beschrijving | Type | Actie |
|---|---|---|
| 6. stopverf aluminium (zilverkleur) ramen | Asbestmateriaal | Zorgvuldig beheren |

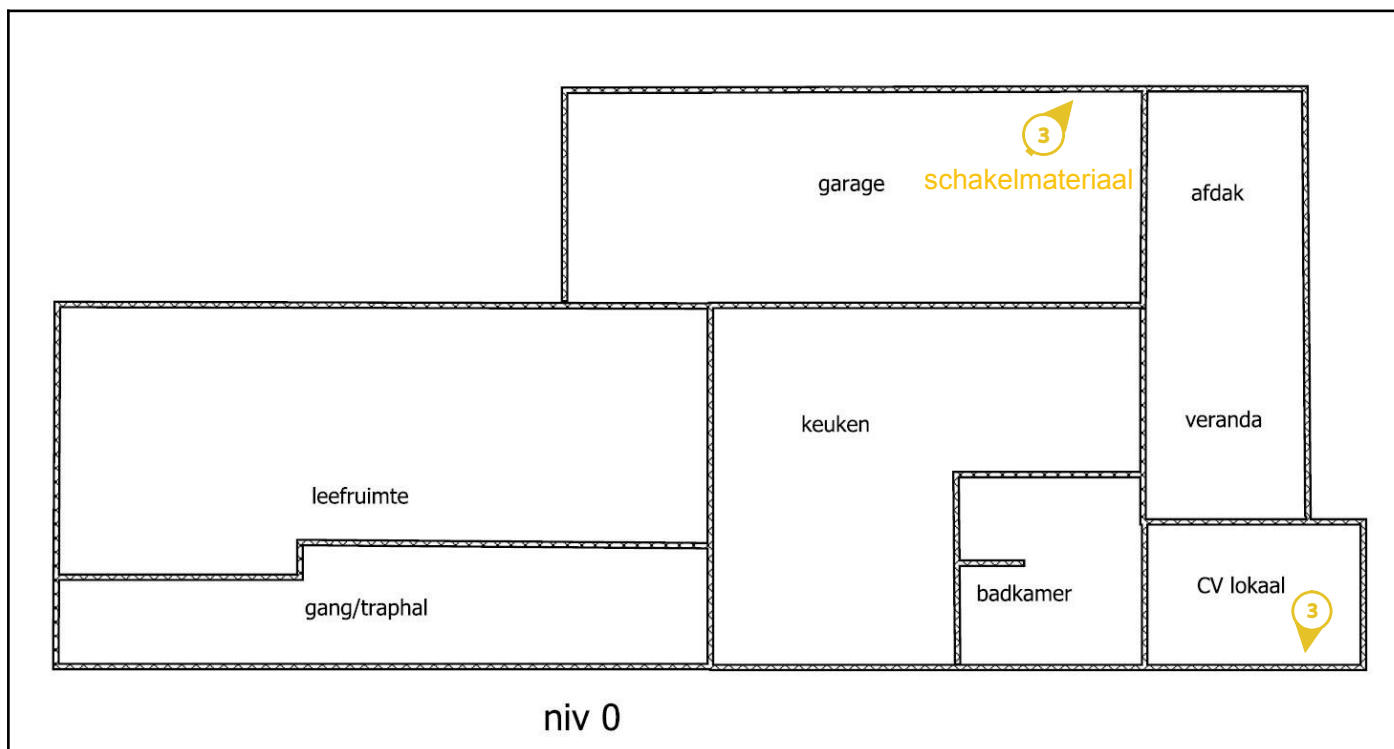
## Plan 1.7: niv 0

| Beschrijving | Type | Actie |
|---|---|---|
| 3. elektrische installatie (schakelmateriaal) | Asbestmateriaal | Zorgvuldig beheren |

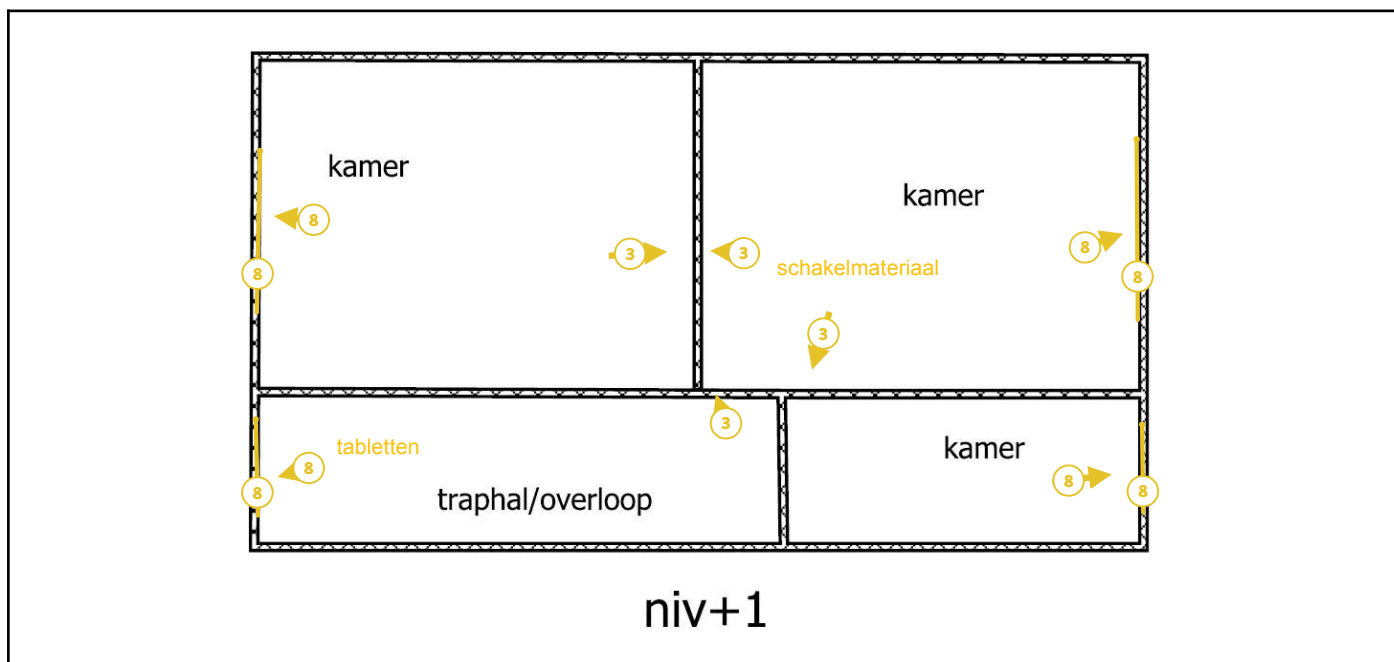
## Plan 1.12: niv+1

| Beschrijving | Type | Actie |
|---|---|---|
| 8. rode venstertabletten | Asbestmateriaal | Zorgvuldig beheren |

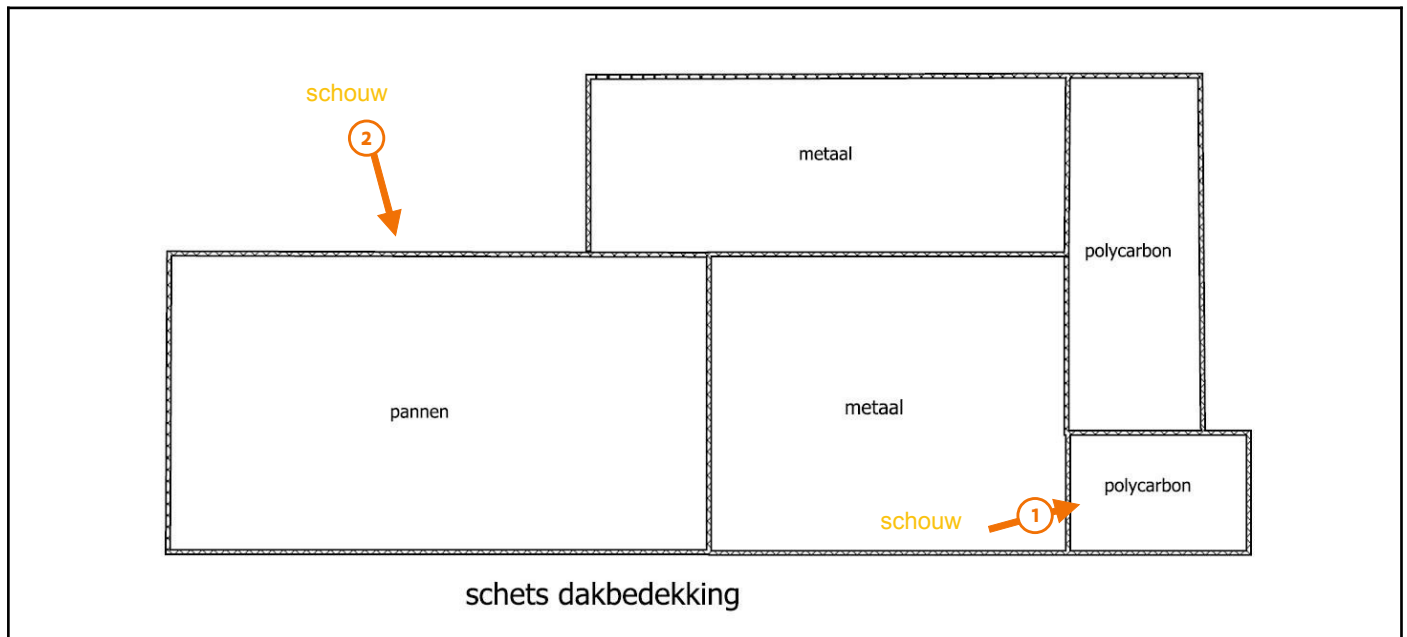
## Plan 1.14: schets dakbedekking

| Beschrijving | Type | Actie |
|---|---|---|
| 2. schouw op linker gevel | Asbestmateriaal | Verwijderen |
