# Asbestinventarisatetest

O. L. Vrouwstraat 157, 3570 Alken

Attestnummer : **20241113-000214.000**

Uitgegeven op : **13.11.2024**

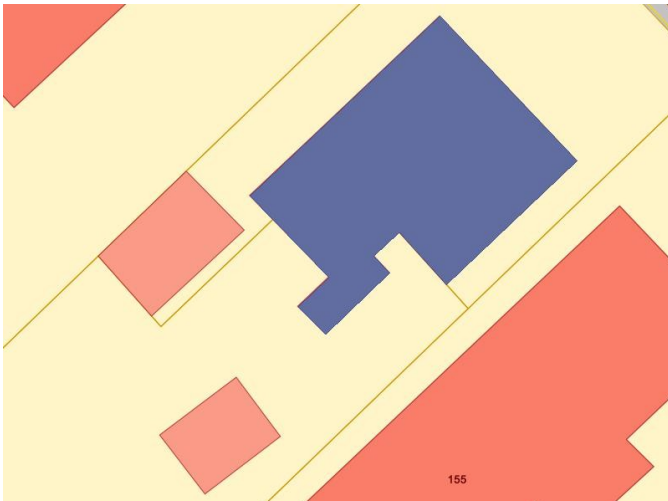
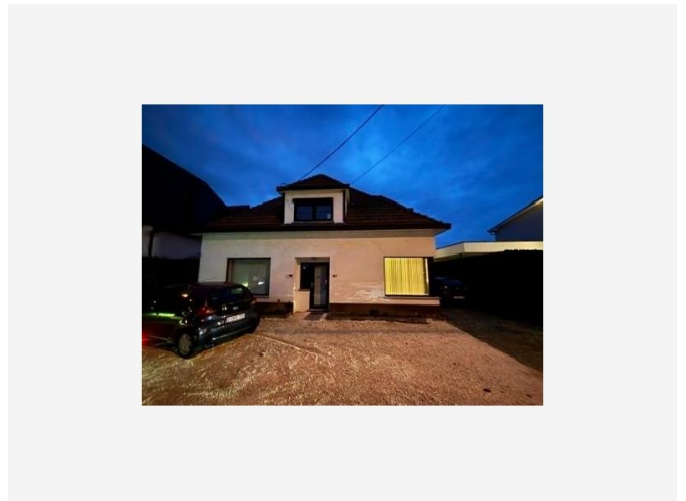
## Zone 1: Hoofdgebouw

Tijdens de inspectie vastgesteld:

- 0 Asbestmaterialen
- 0 Beperkingen
- 0 Uitsluitingen
- 0 Roerende goederen
- 0 Puin, steenslag, (water)bodem
- 2 Adviezen
- 3 Geen asbest

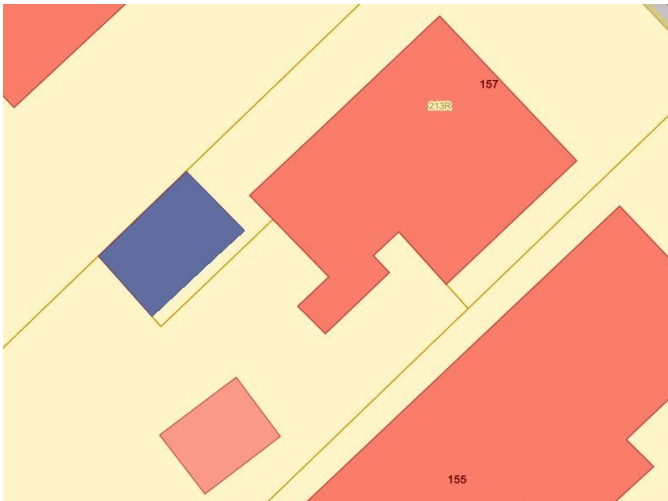
## Zone 2: Bijgebouw

Tijdens de inspectie vastgesteld:

- 0 Asbestmaterialen
- 0 Beperkingen
- 0 Uitsluitingen
- 0 Roerende goederen
- 0 Puin, steenslag, (water)bodem
- 0 Adviezen
- 0 Geen asbest

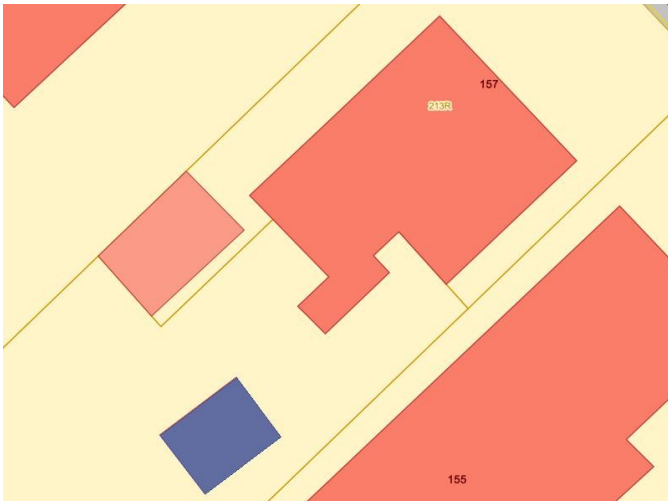
## Zone 3: Bijgebouw

Tijdens de inspectie vastgesteld:

- 0 Asbestmaterialen
- 0 Beperkingen
- 0 Uitsluitingen
- 0 Roerende goederen
- 0 Puin, steenslag, (water)bodem
- 0 Adviezen
- 0 Geen asbest
