Asbestinventarisatetest

Nieuwesteenweg 27, 3840 Tongeren-Borgloon

Attestnummer : 20251115-000139.000

Uitgegeven op : 15.11.2025

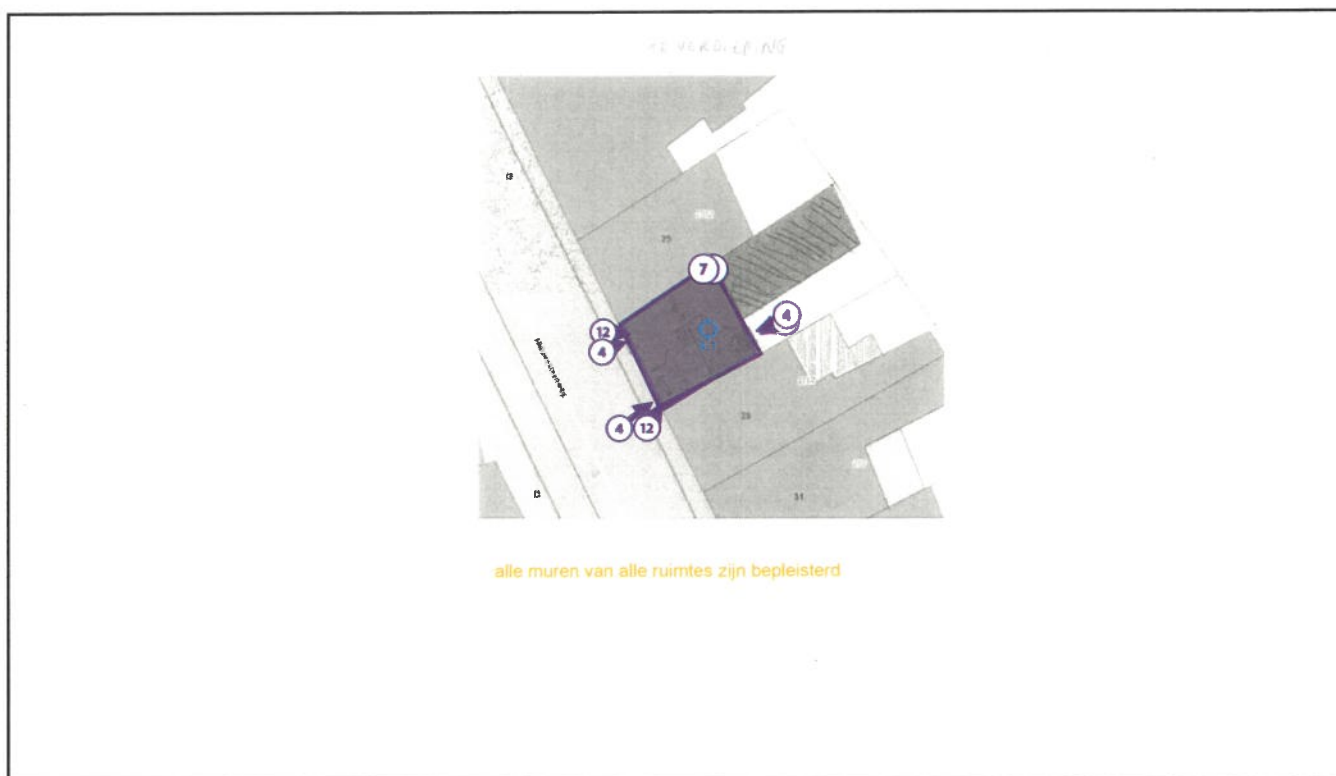
Plan 1.2: Eerste verdieping

| Beschrijving | Type | Actie |
|---|---|---|
| 12. Kit aan de ramen | Overige ruimte of materiaal | - |

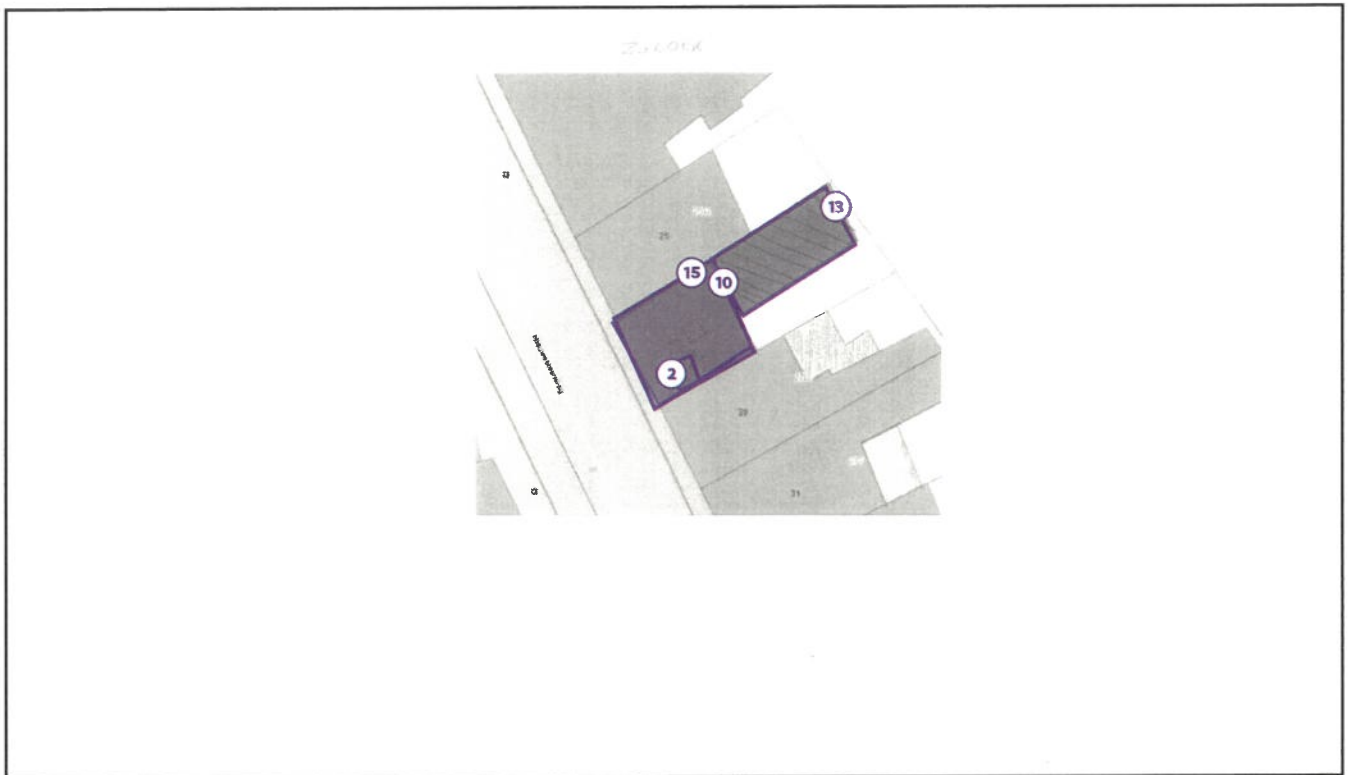
Plan 1.3: Zolder

| Beschrijving | Type | Actie |
|--|---|---|
| 15. Dak met pannen | Overige ruimte of materiaal | - |
