# Asbestinventarisatetest

Fabriekstraat 99/201, 3800 Sint-Truiden

Attestnummer : 20260704-000035.000

**Asbestveilig** (maar niet asbestvrij)

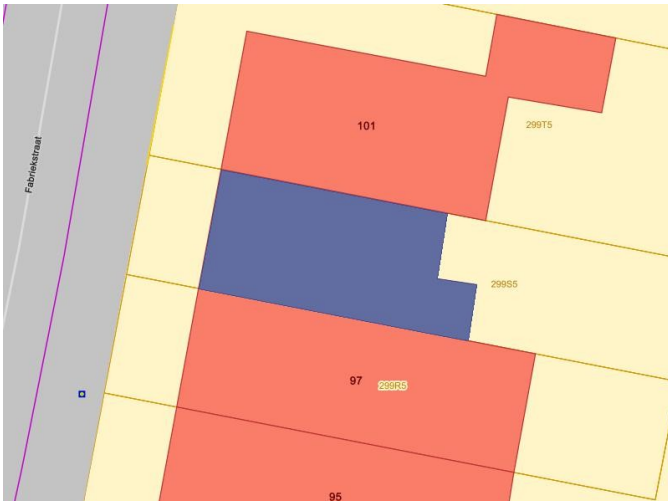
## Zone 1: Hoofdgebouw

- 1 Asbestmateriaal**
- 2 Beperkingen**
- 0 Uitsluitingen
- 0 Roerende goederen
- 0 Puin, steenslag, (water)bodem
- 0 Adviezen
- 2 Geen asbest**
