# Asbestinventarisat attest

Fabriekstraat 99, 3800 Sint-Truiden  
Gemeenschappelijke delen

Attestnummer : 20260704-000037.000

Uitgegeven op : 04.07.2026

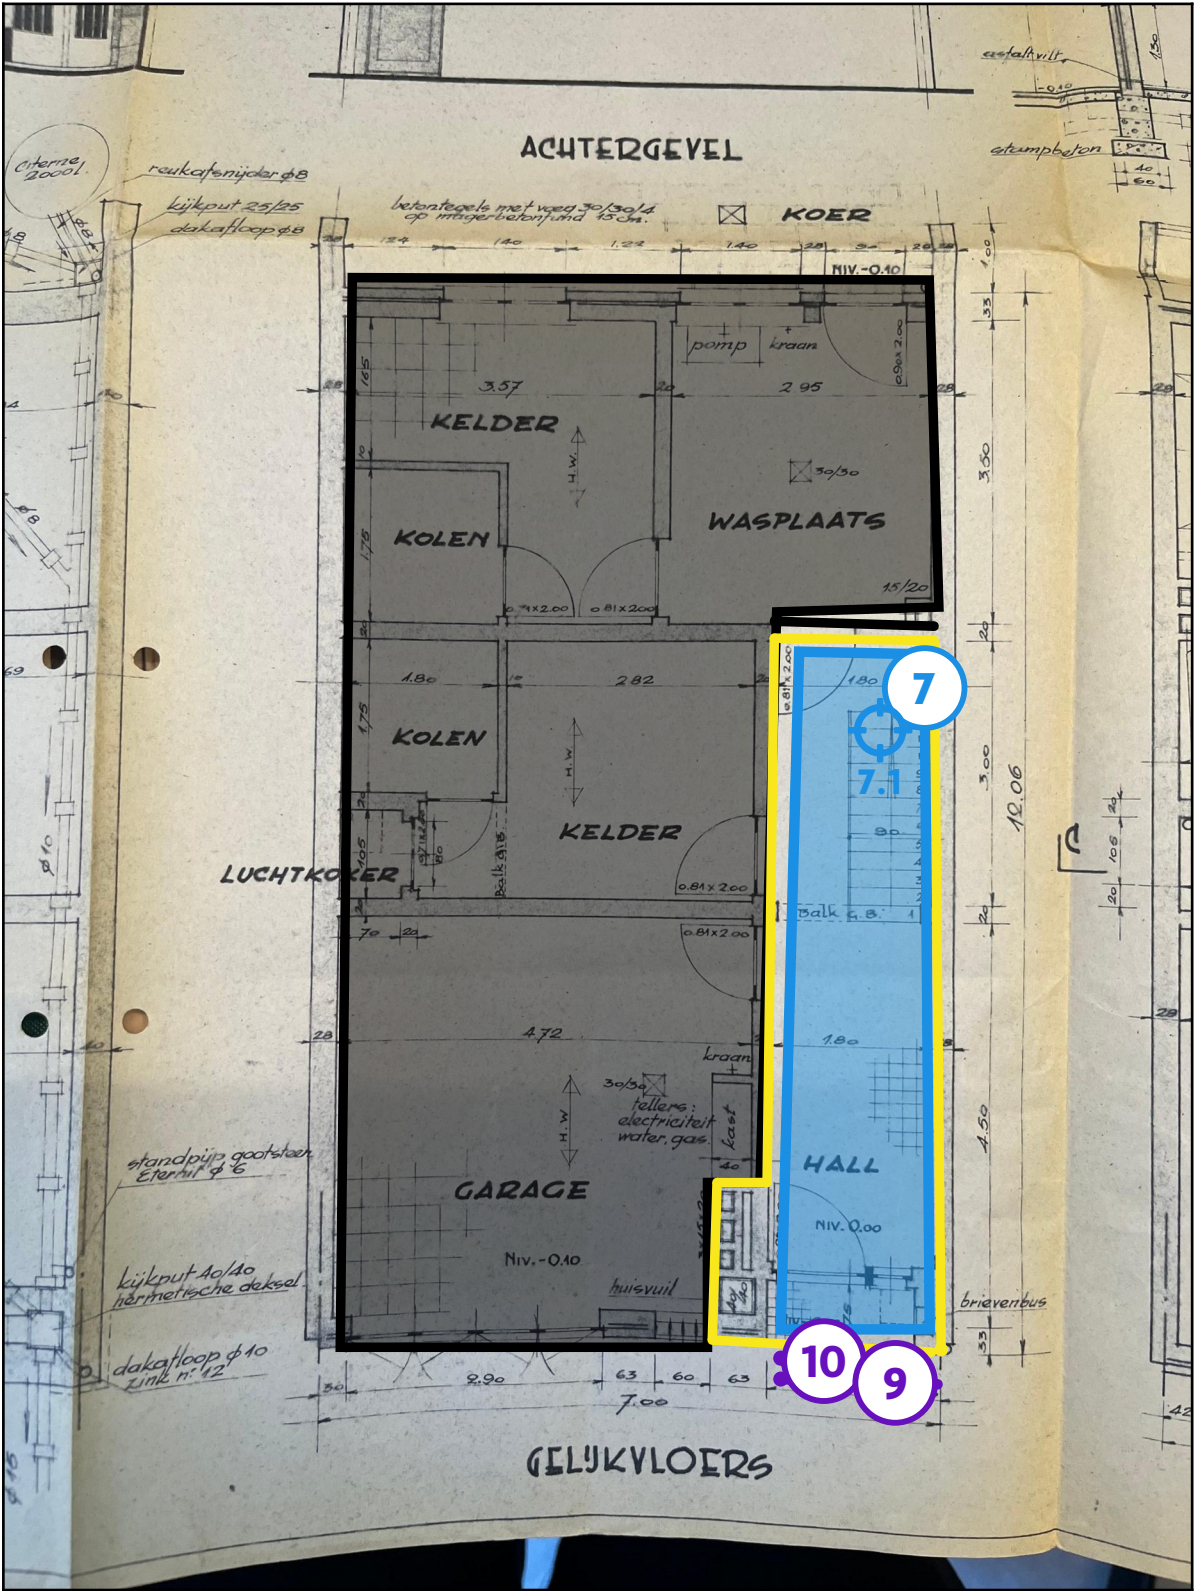
Plan 1.1: gelijkvloers

| 10. stopverf ramen gevel/pvc | Overige ruimte of materiaal | - |

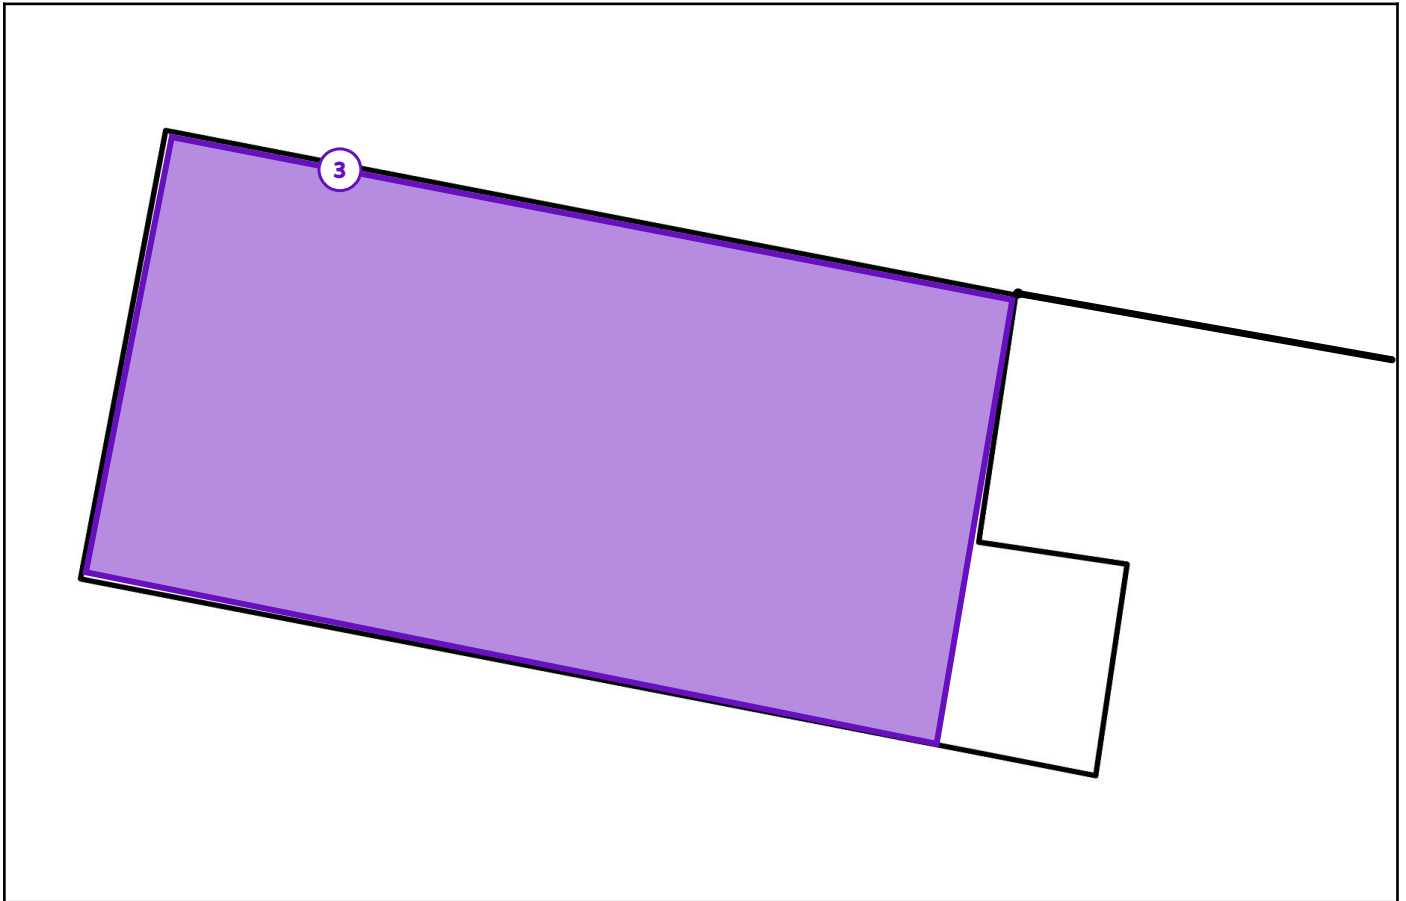
## Plan 1.8: Hoofdgebouw plan

| Beschrijving | Type | Actie |
|---|---|---|
| 3. onderdak niet inspecteerbaar | Beperking | - |
