# Asbestinventarisatetest

Tiende Meistraat 14, 3700 Tongeren-Borgloon

Attestnummer : 20250908-000015.000

Uitgegeven op : 08.09.2025

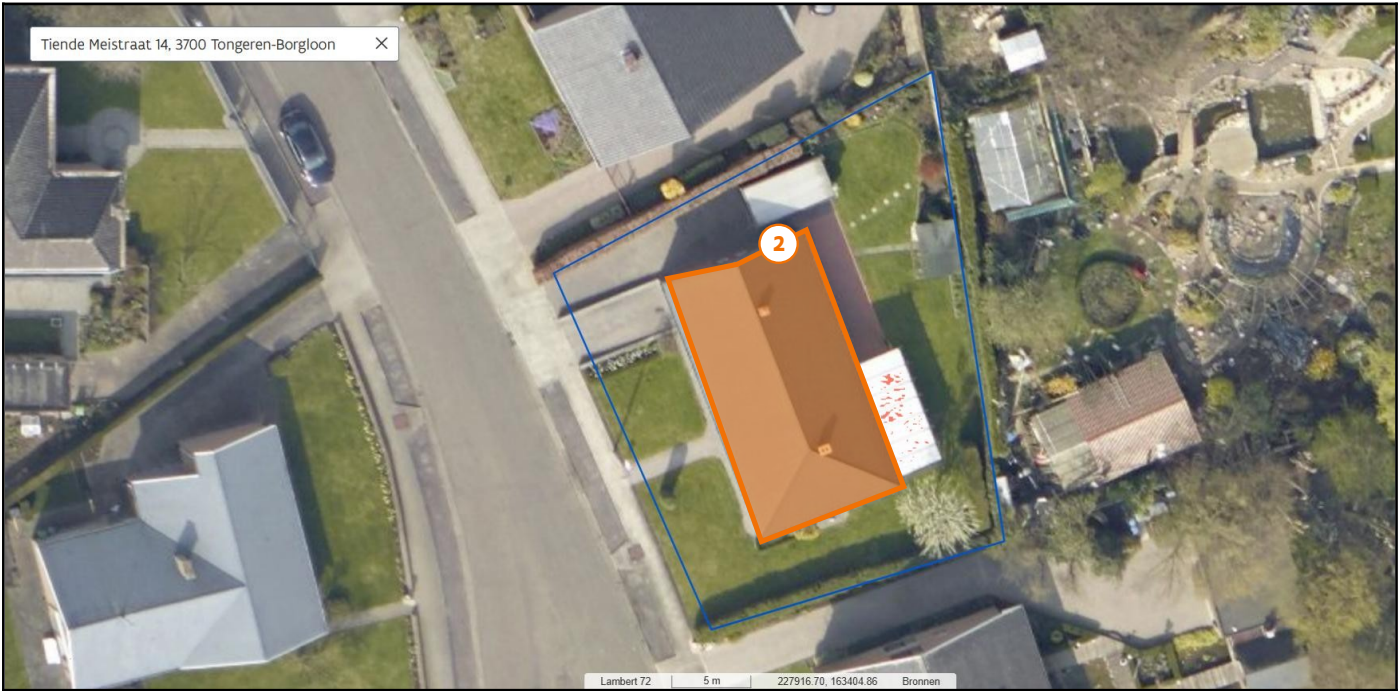
# Plan 1.2: Geopunt

| Beschrijving | Type | Actie |
|---|---|---|
| 2. Dak bestaande uit leien | Asbestmateriaal | Verwijderen |

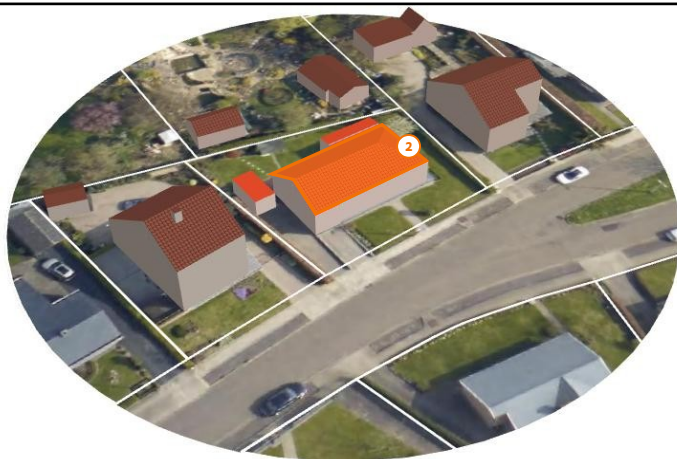
## Plan 1.4: 3D impressie RV

| Beschrijving | Type | Actie |
|---|---|---|
| 2. Dak bestaande uit leien | Asbestmateriaal | <a href="#">Verwijderen</a> |

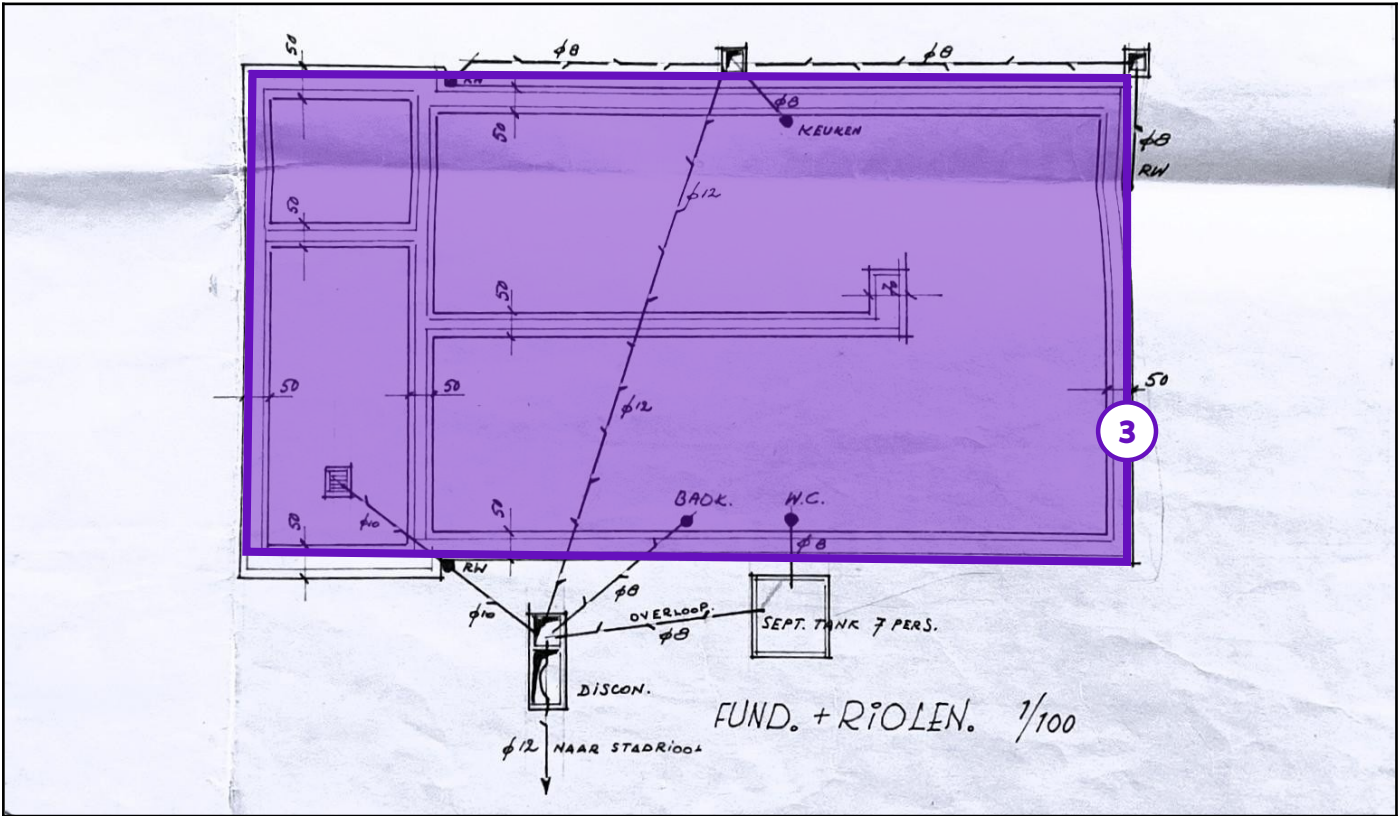
# Plan 1.6: Fundering

| Beschrijving | Type | Actie |
|---|---|---|
| 3. Kruipkelder | Beperking | - |

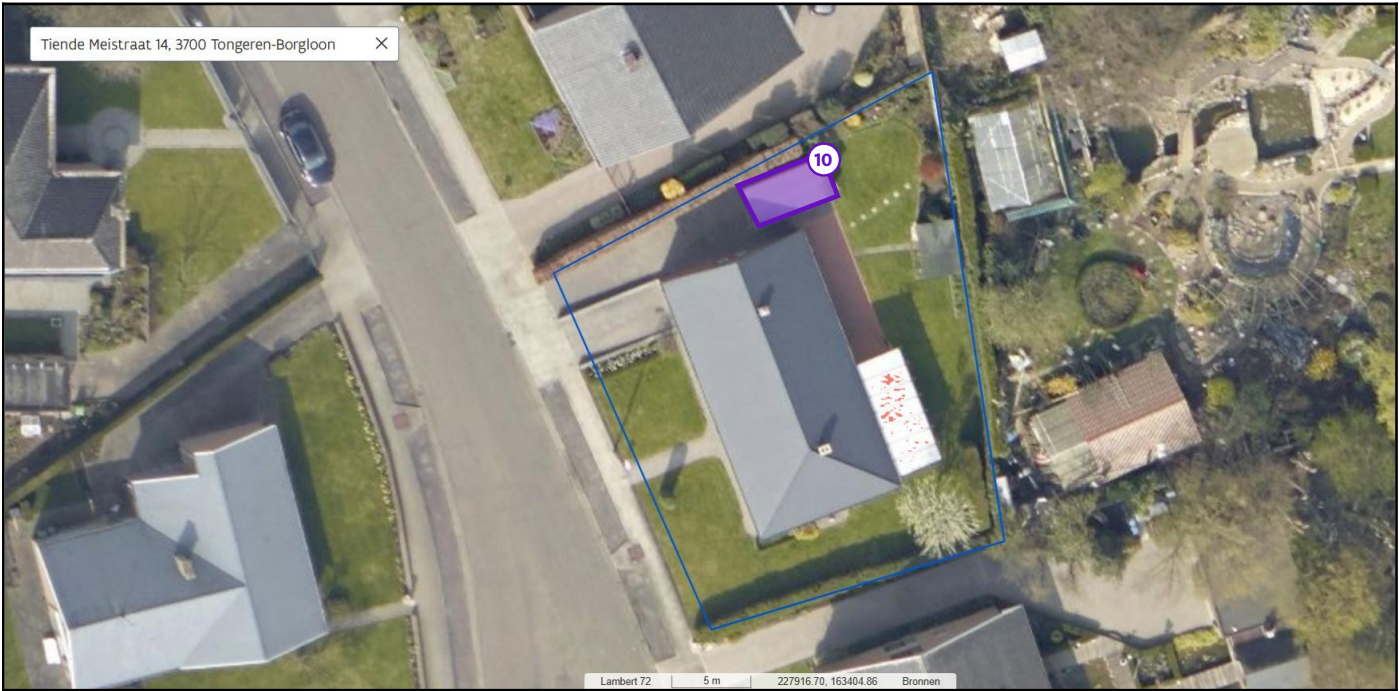
# Plan 2.1: Geopunt

| Beschrijving | Type | Actie |
|---|---|---|
| 10. Dak en wanden uit geprofileerde metaalplaat | Advies | - |

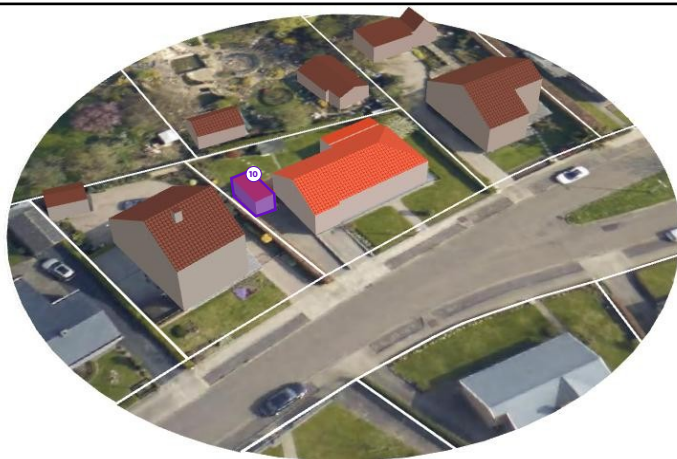
## Plan 2.2: 3D impressie RV

| Beschrijving | Type | Actie |
|---|---|---|
| 10. Dak en wanden uit geprofileerde metaalplaat | Advies | - |

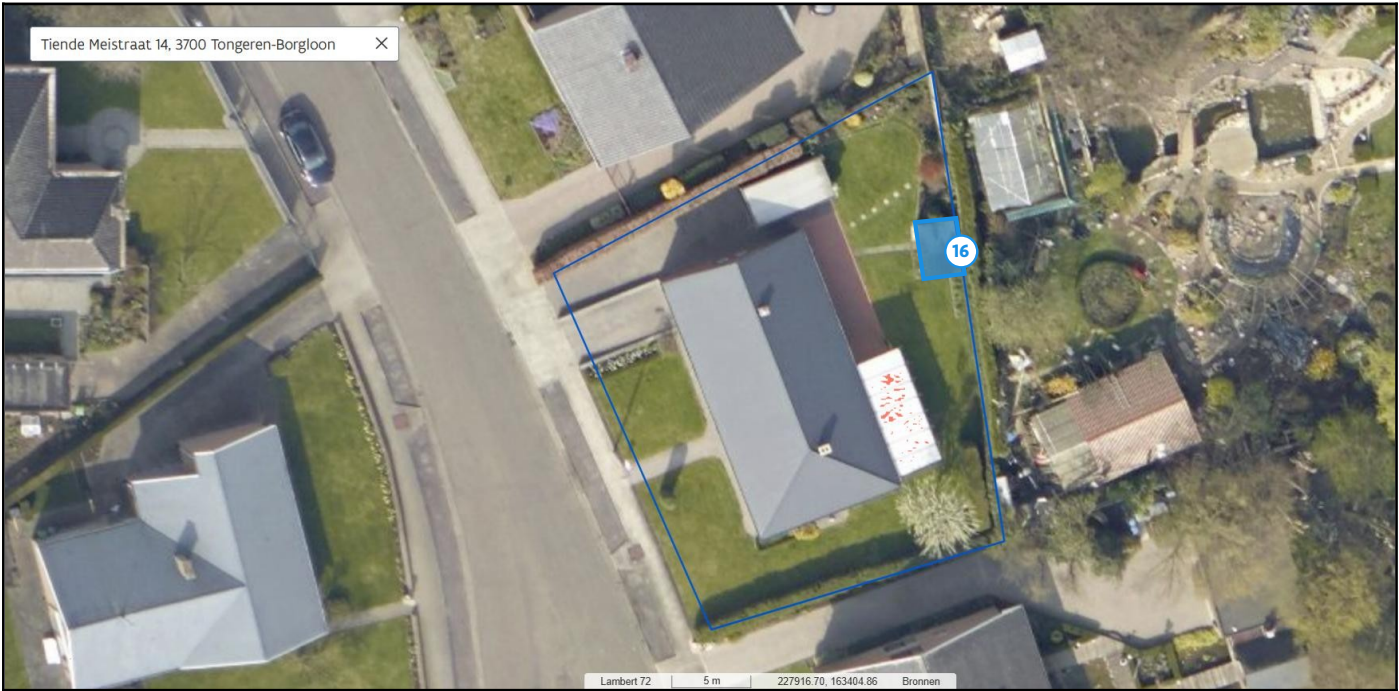
# Plan 3.1: Geopunt

| Beschrijving | Type | Actie |
|---|---|---|
| 16. Roofing shingles | Geen asbest | - |

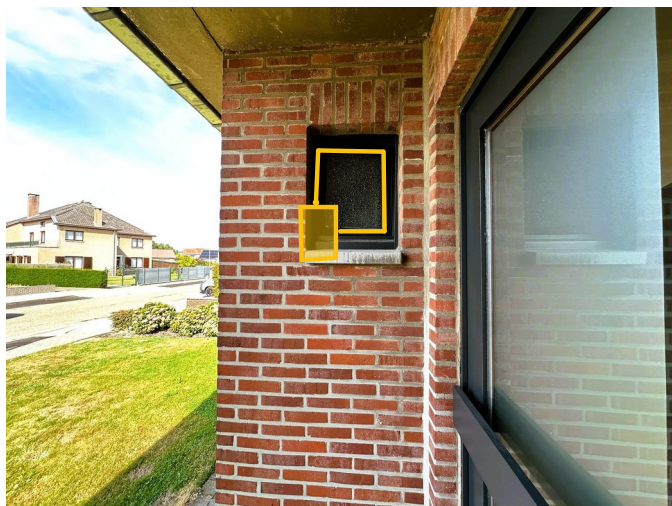
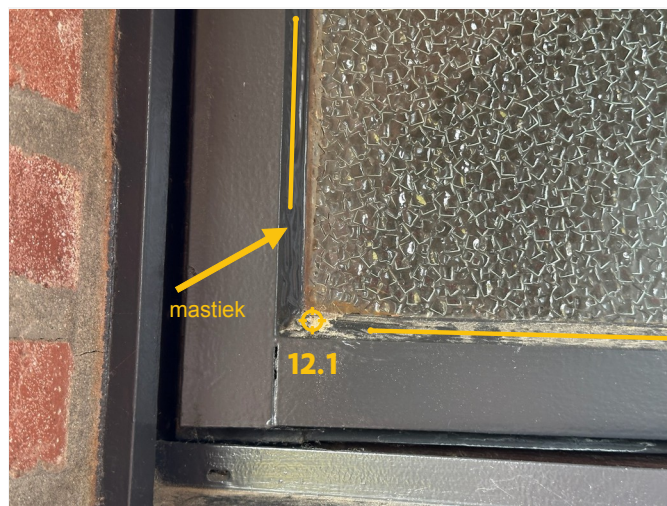
| Identificatiemethode | Vaststelling & expertise (niet-asbestverdacht) |

Geen asbest
