Asbestinventarisatetest

Mulkerstraat 30, 3700 Tongeren

Attestnummer : 20240704-000382.000

Uitgegeven op : 04.07.2024

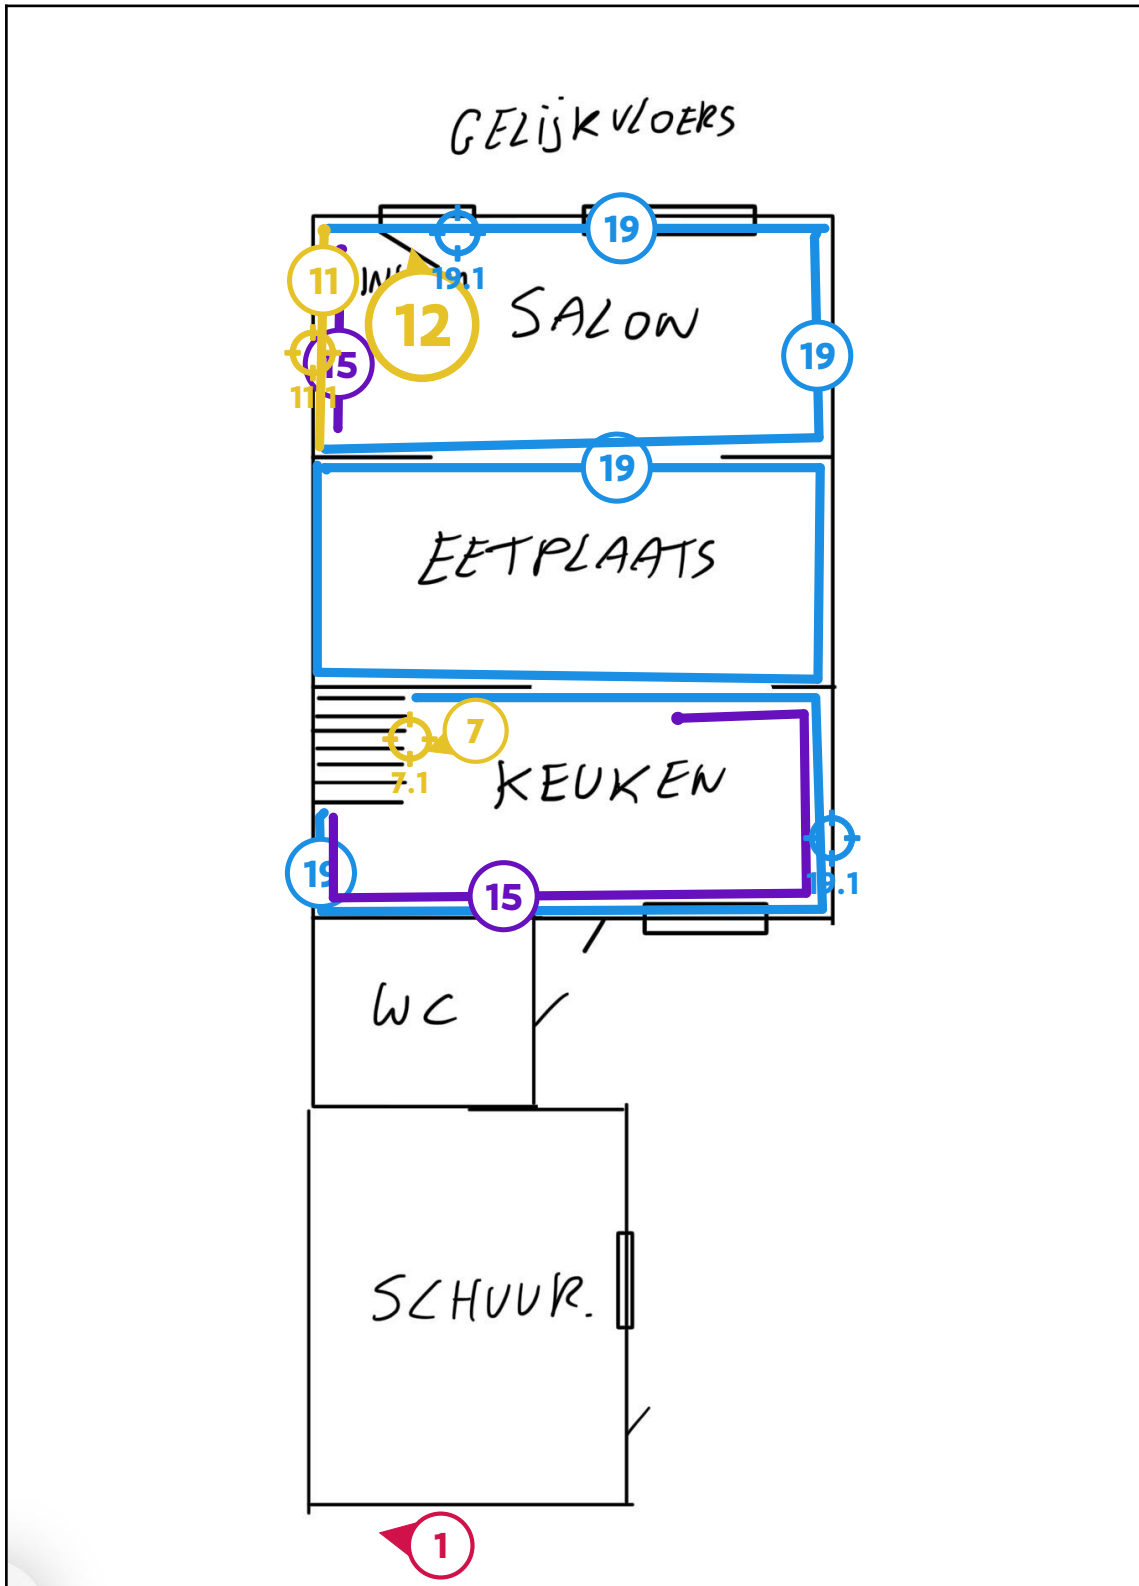
Plan 1.1: Gelijkvloers

1. Afval golfplaten + Menuiserie in tuin	Asbestmateriaal	Dringend verwijderen
7. Kastdeurbekleding - Binnen	Asbestmateriaal	Zorgvuldig beheren
7.1 Code: M11	Puntmonster	-
11. Wandbekleding - Binnen	Asbestmateriaal	Zorgvuldig beheren
11.1 Code: M10	Puntmonster	-
12. Bakeliet meter- en zekering kast	Asbestmateriaal	Zorgvuldig beheren
15. Tegelijm achter wandtegels & plinten	Advies	-
19. Pleisterwerk wanden	Geen asbest	-
19.1 Code: M01	Mengmonster	-

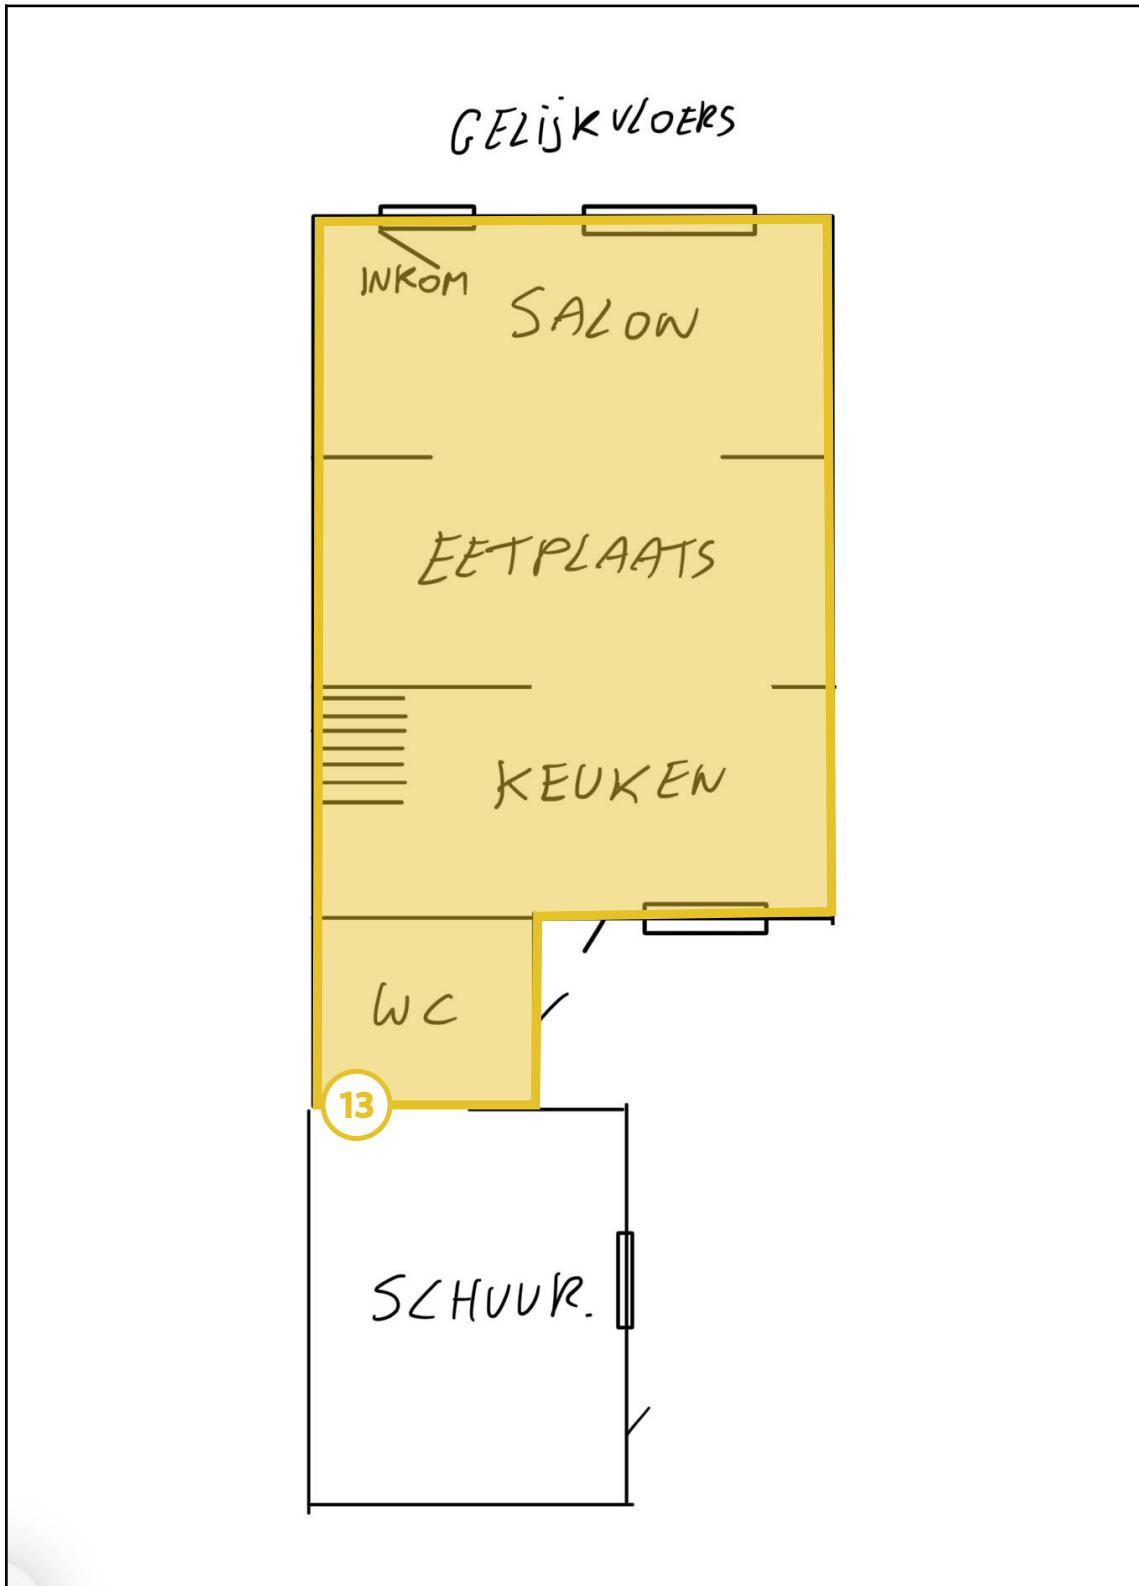
Plan 1.2: Gelijkvloers

13. Cementplaat plafondbekleding

Asbestmateriaal

Zorgvuldig beheren

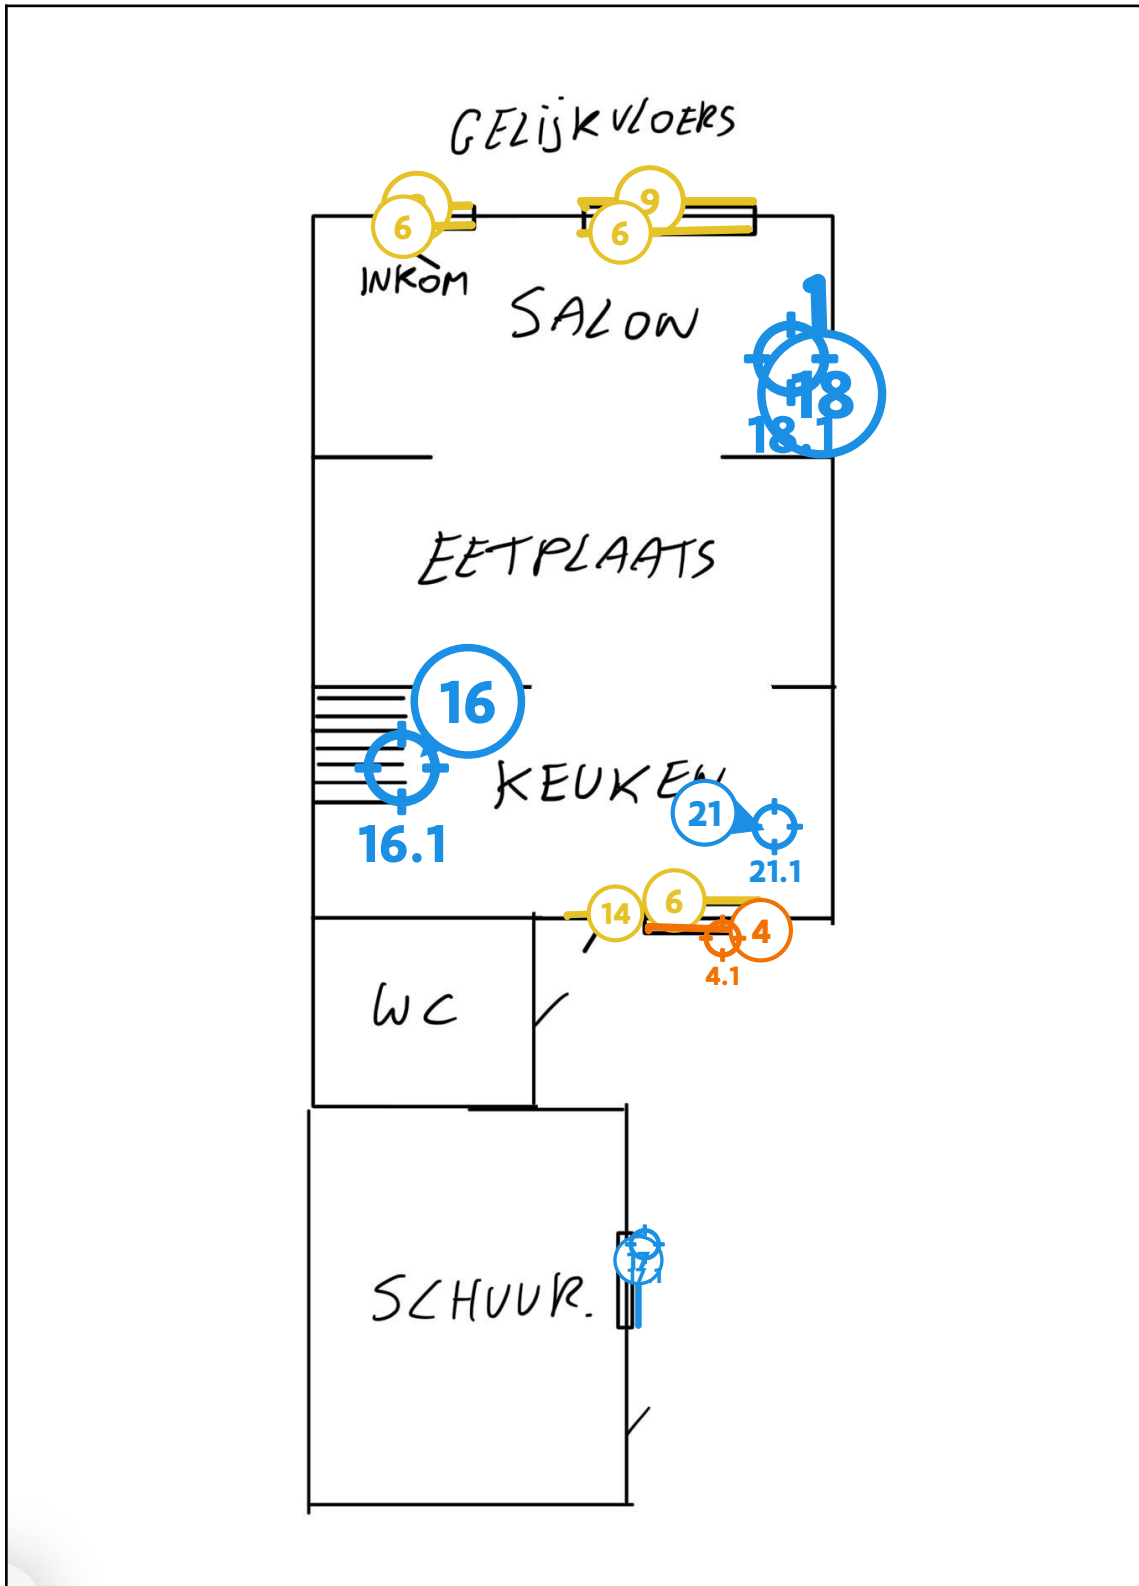
Plan 1.3: Gelijkvloers

4. Mastiek/kit tussen glas en profiel - Buiten keukenraam	Asbestmateriaal	Verwijderen
4.1 Code: M06	Puntmonster	-
6. Mastiek/kit tussen glas en profiel - Binnen woning	Asbestmateriaal	Zorgvuldig beheren
9. Mastiek/kit tussen glas en profiel - Buiten woning	Asbestmateriaal	Zorgvuldig beheren
14. Asbestcementplaat in schrijnwerk	Asbestmateriaal	Zorgvuldig beheren
16. Vloerzeil met verdachte onderlaag in kast	Geen asbest	-
16.1 Code: M04	Puntmonster	-
17. Mastiek/kit tussen glas en profiel - Buiten schuur	Geen asbest	-
17.1 Code: M02	Puntmonster	-
18. Plaat Schouw wand	Geen asbest	-
18.1 Code: M12	Puntmonster	-
21. Ontdreuningsplaat/anti-dreunplaat onder spoelbak	Geen asbest	-
21.1 Code: M07	Puntmonster	-

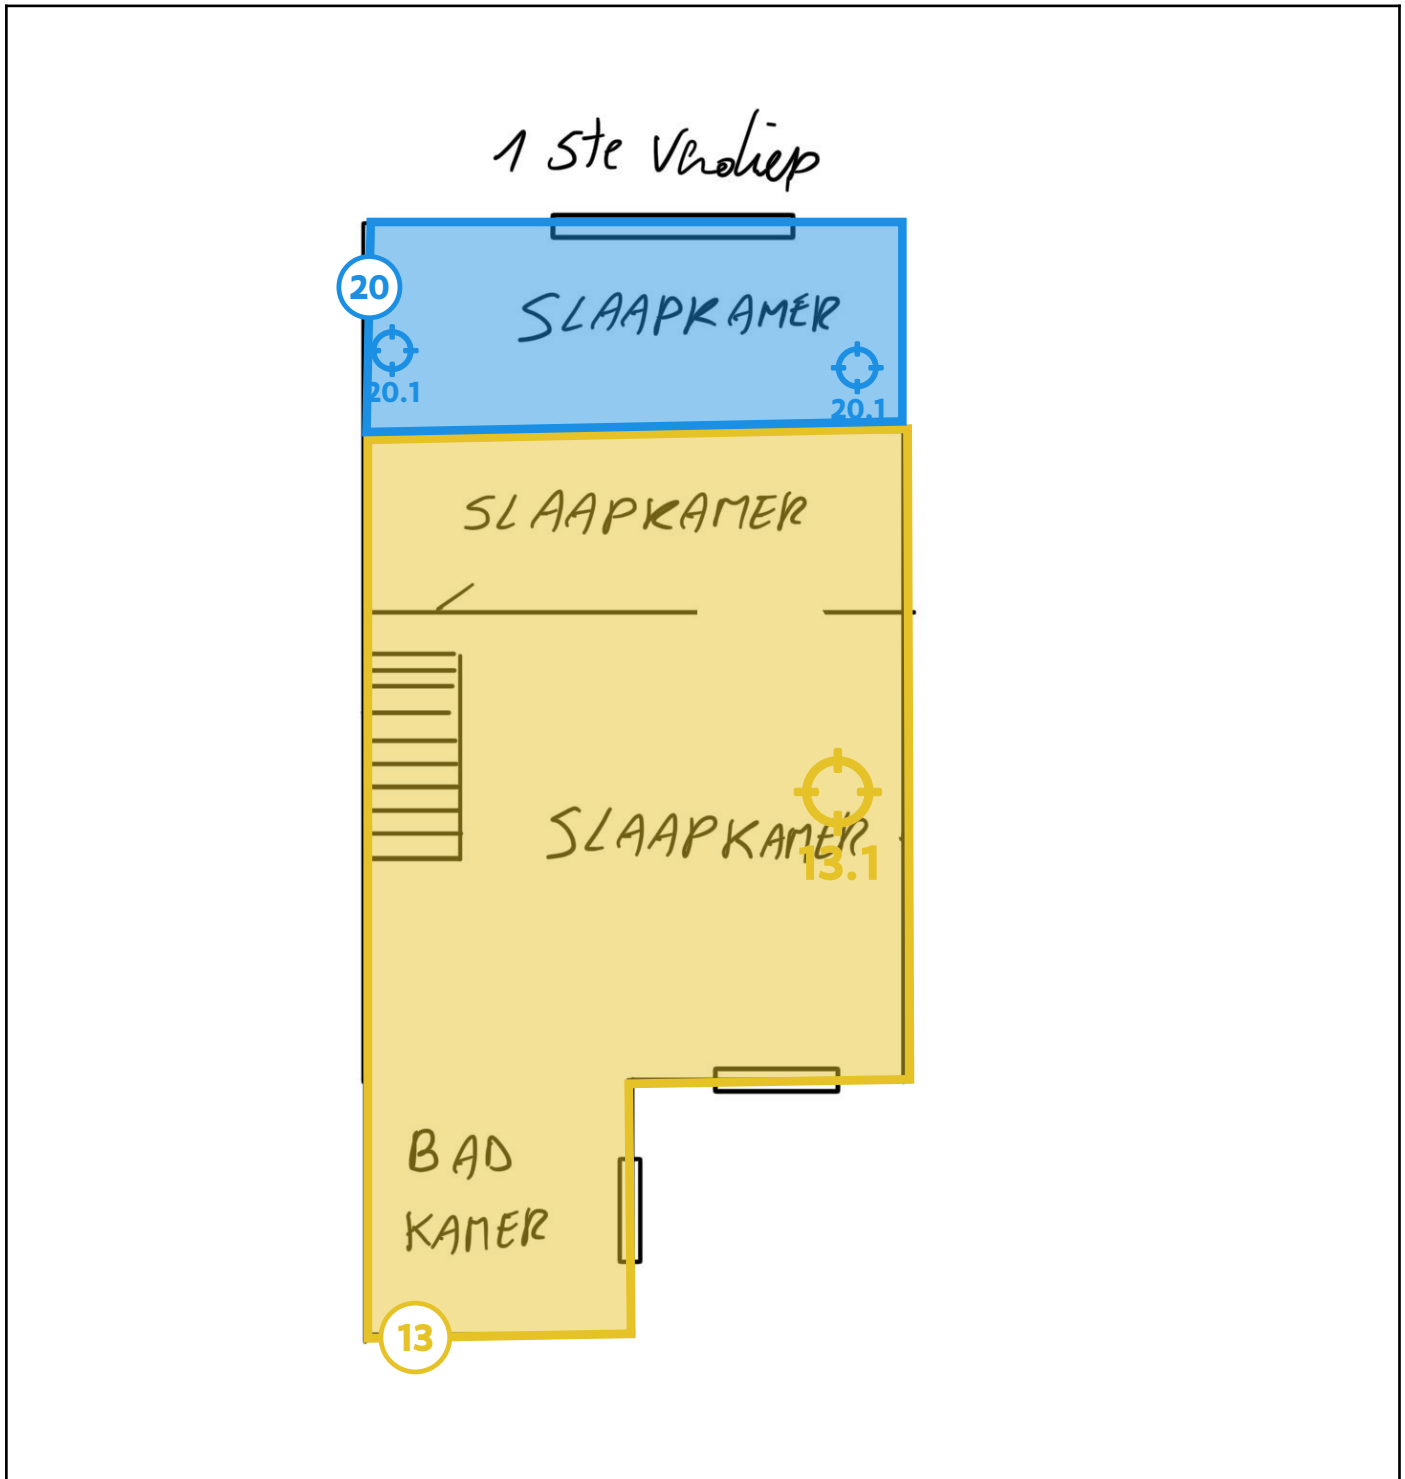
Plan 1.5: 1 ste verdieping

Beschrijving	Type	Actie
13. Cementplaat plafondbekleding	Asbestmateriaal	Zorgvuldig beheren
13.1 Code: M08	Puntmonster	-

20. Pleisterwerk plafonds	Geen asbest	-
20.1 Code: M09	Mengmonster	-

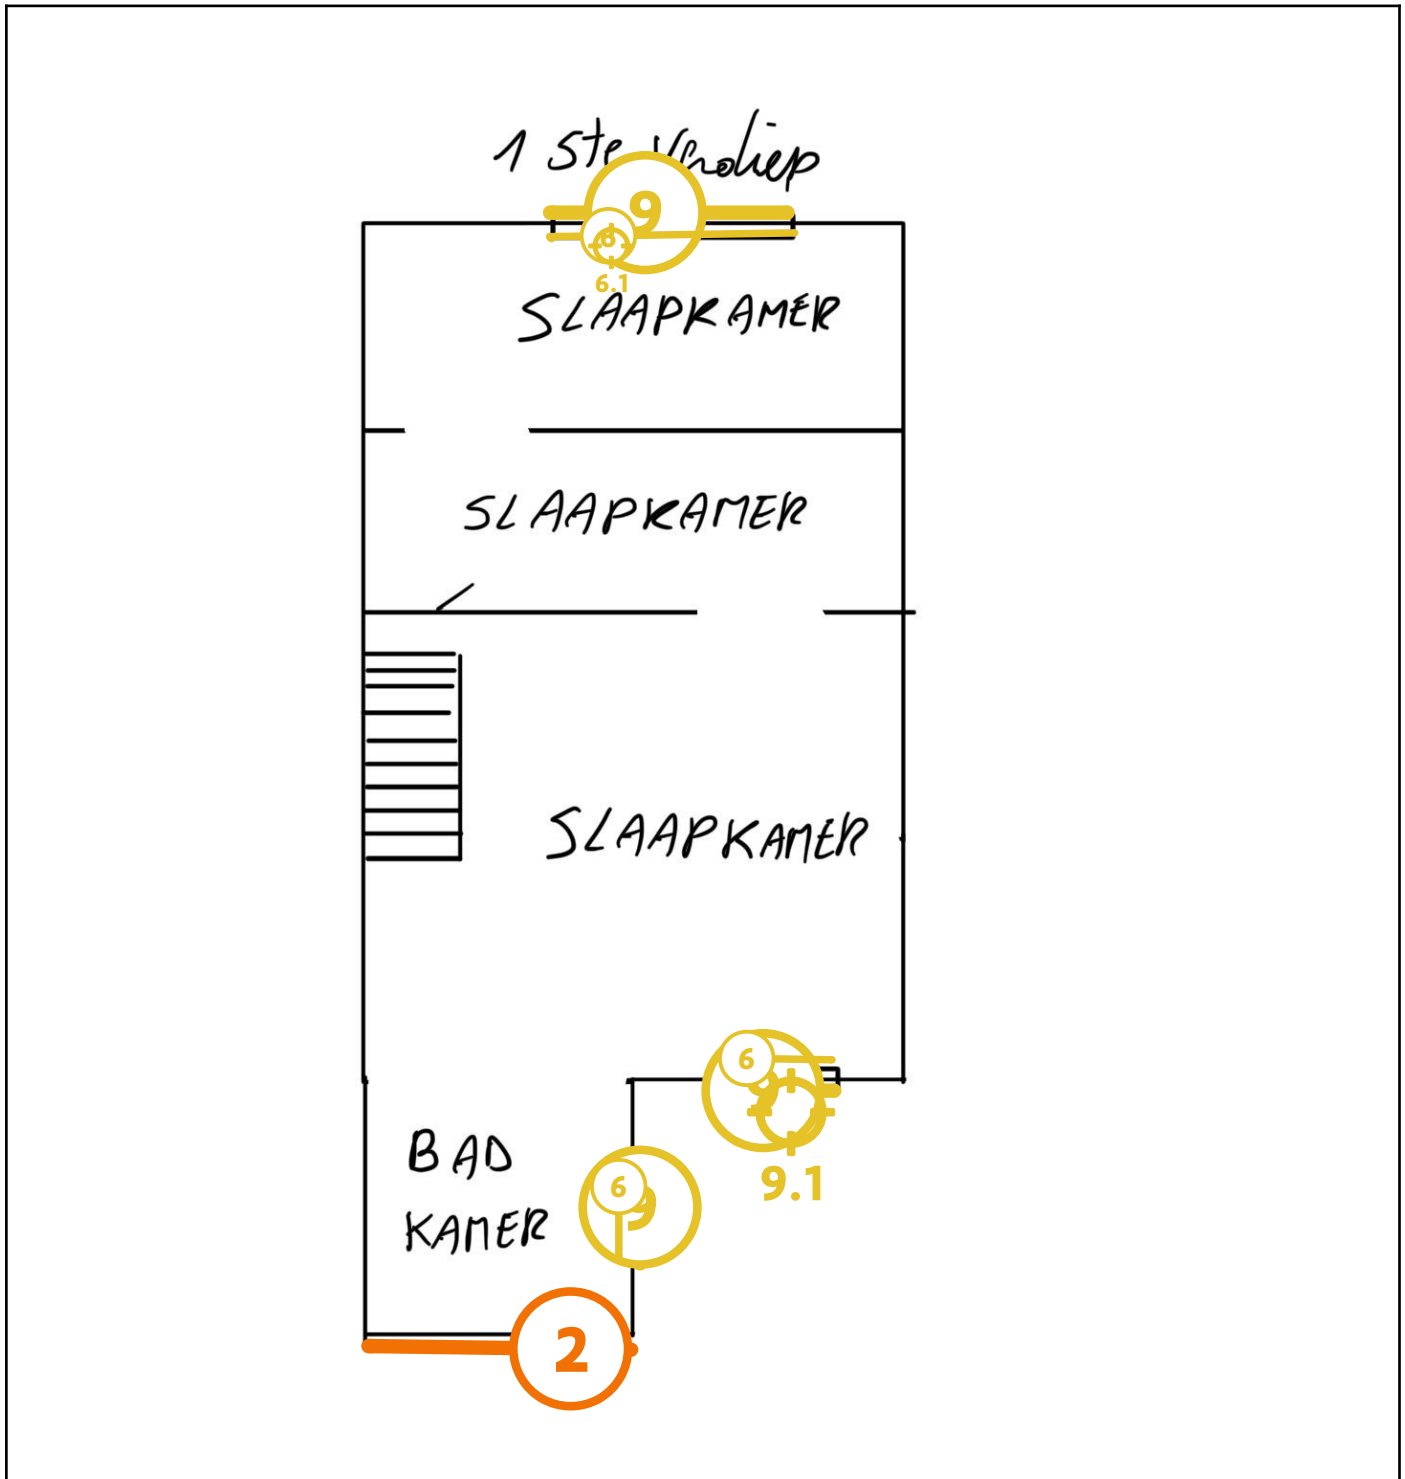
Plan 1.6: 1 ste verdieping

Beschrijving	Type	Actie
2. Cementplaat tegen gevel	Asbestmateriaal	Verwijderen

6. Mastiek/kit tussen glas en profiel - Binnen woning	Asbestmateriaal	Zorgvuldig beheren
6.1 Code: M05	Puntmonster	-
9. Mastiek/kit tussen glas en profiel - Buiten woning	Asbestmateriaal	Zorgvuldig beheren
9.1 Code: M03	Puntmonster	-

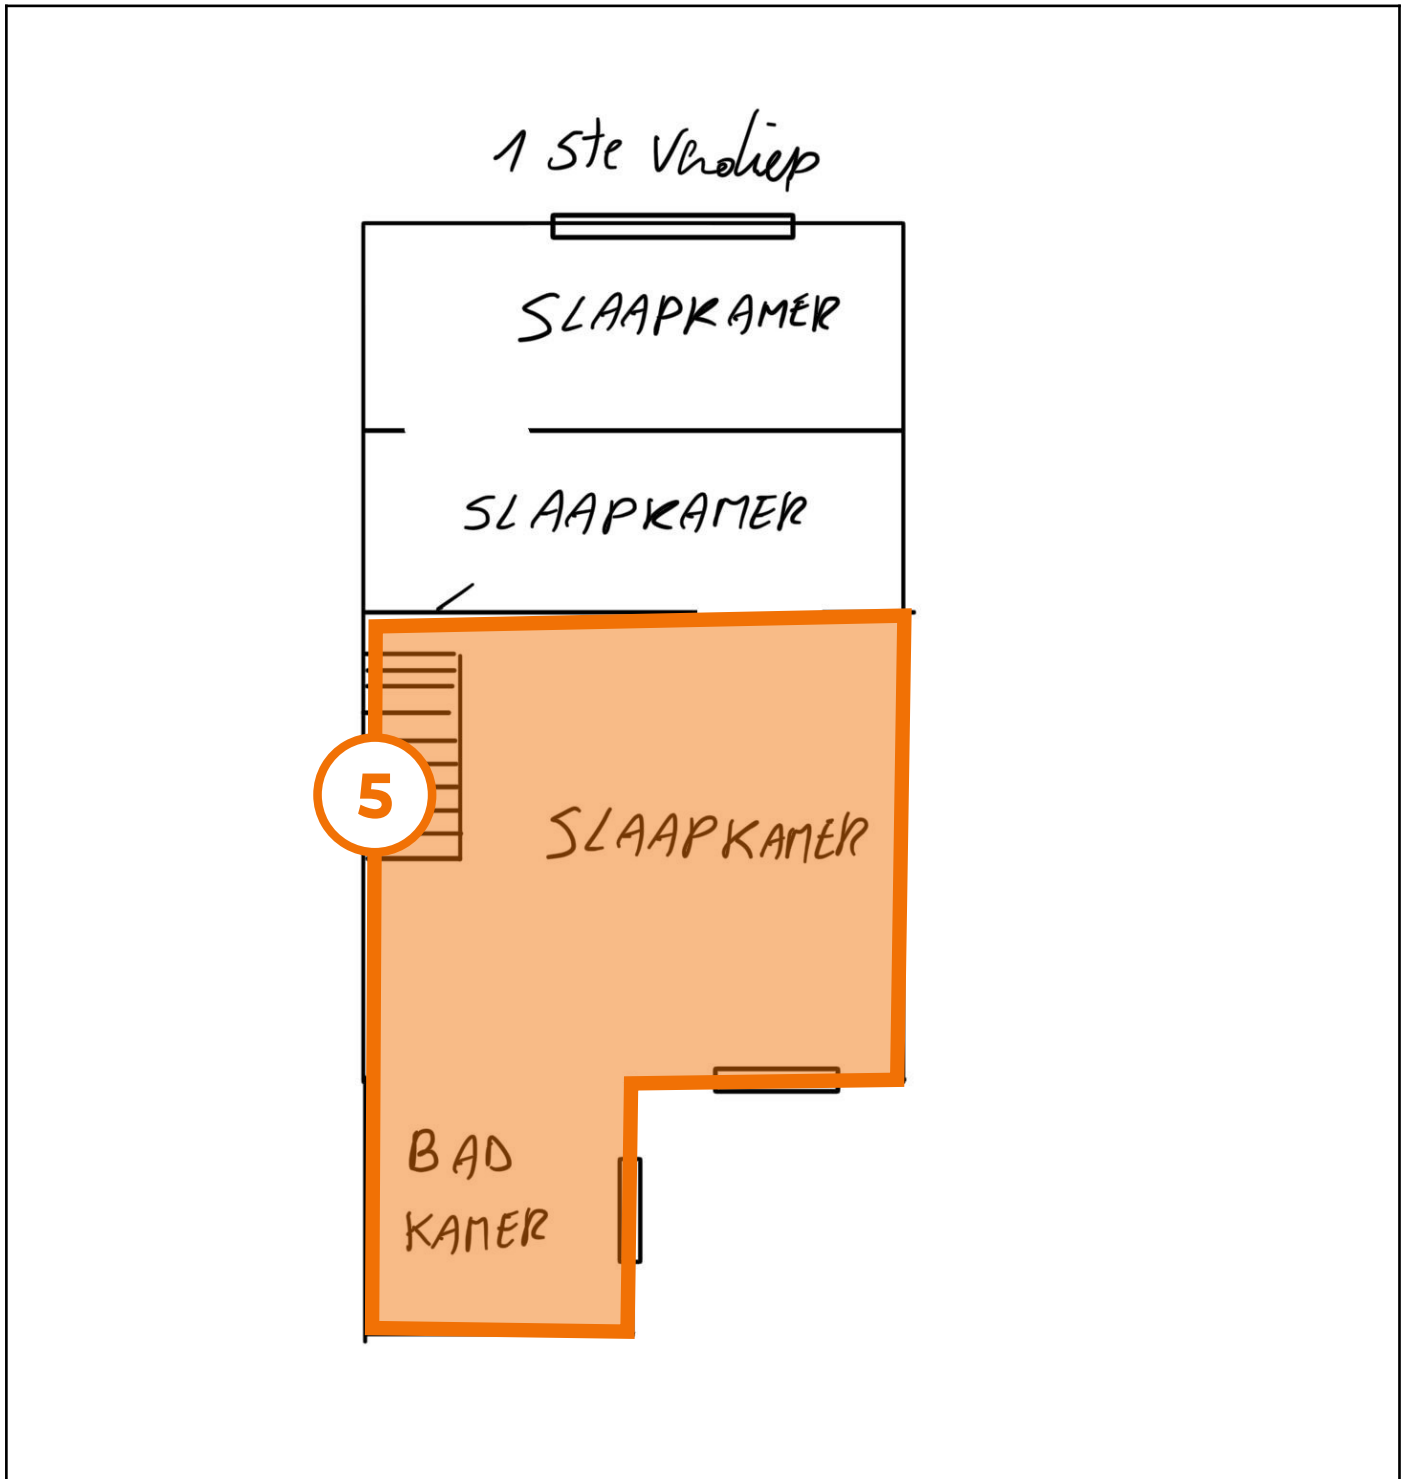
Plan 1.7: 1 ste verdieping

Beschrijving	Type	Actie
5. Dakbedekking - Roofing	Asbestmateriaal	Verwijderen

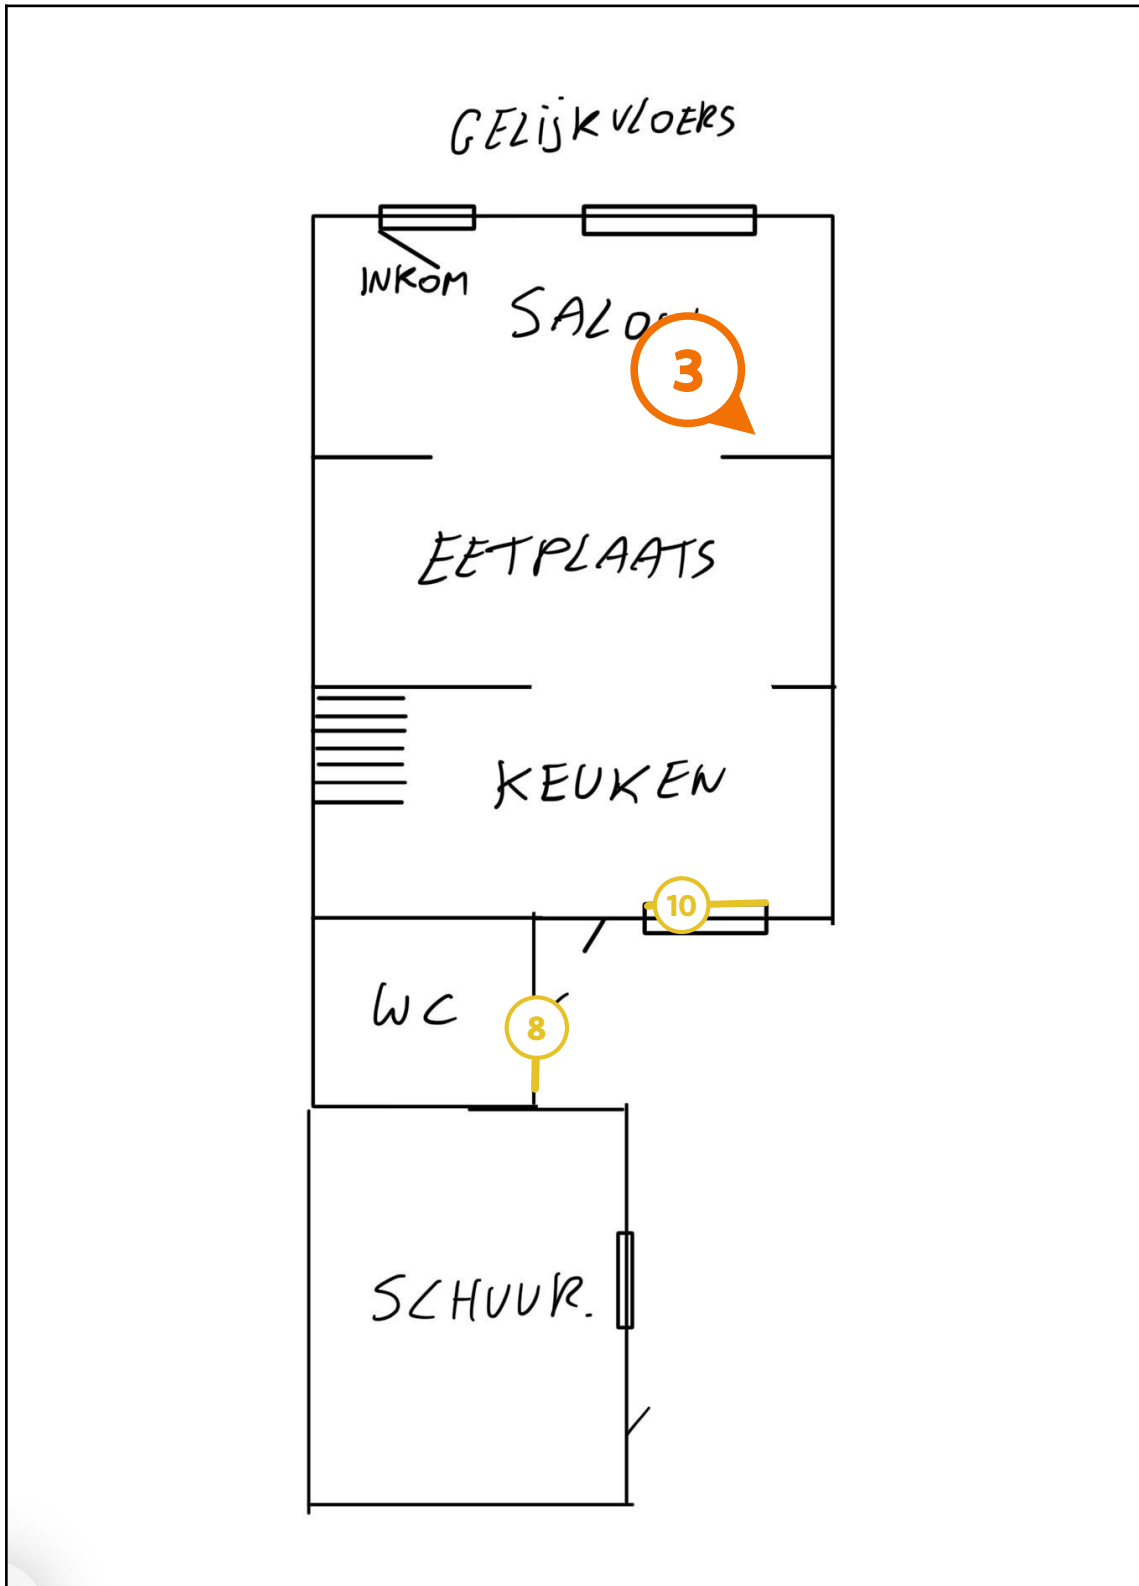
Plan 1.8: Gelijkvloers

3. Schouwhoed schoorsteen	Asbestmateriaal	Verwijderen
8. Vensterbank - Buiten	Asbestmateriaal	Zorgvuldig beheren
10. Vensterbank - Binnen	Asbestmateriaal	Zorgvuldig beheren

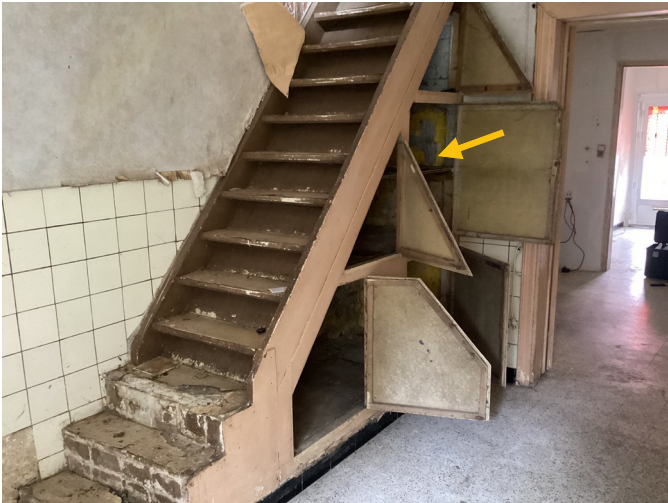
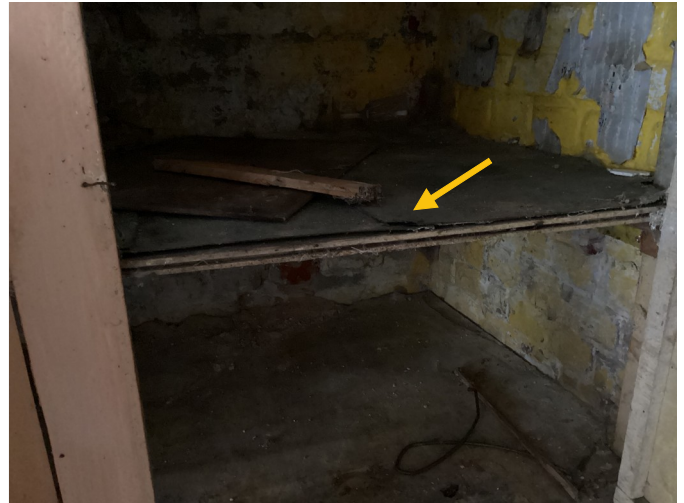
Identificatiemethode	Redelijk vermoeden
Primaire drager	Binnenwand
(Asbest)materiaal	In-situ afwerkingslagen - Lijm laag

Geen asbest

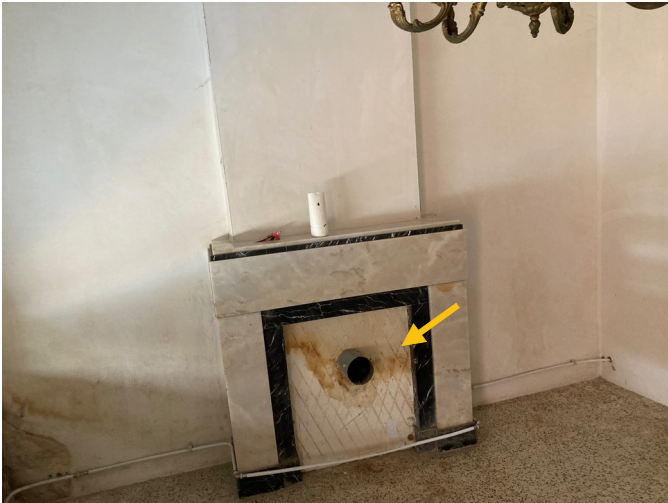
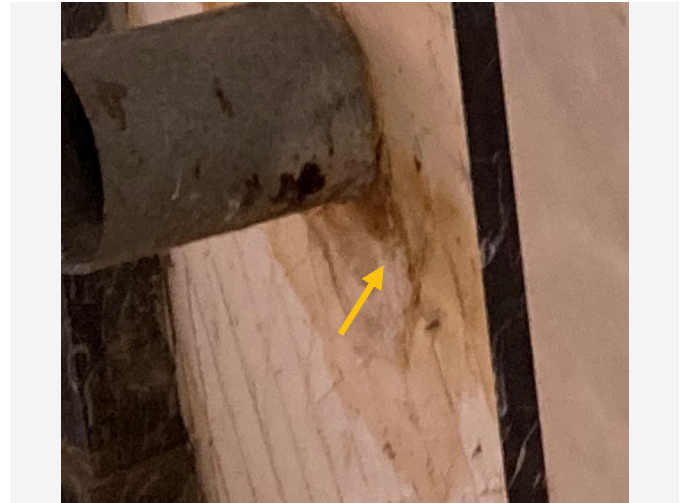
Fiche 18: Plaat Schouwwand

Geen asbest

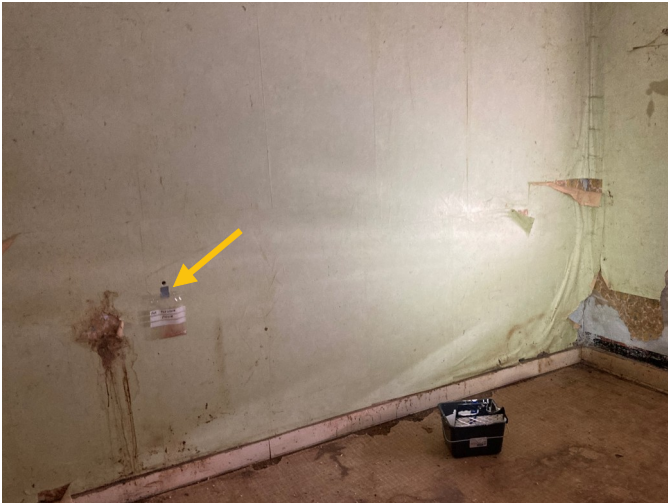
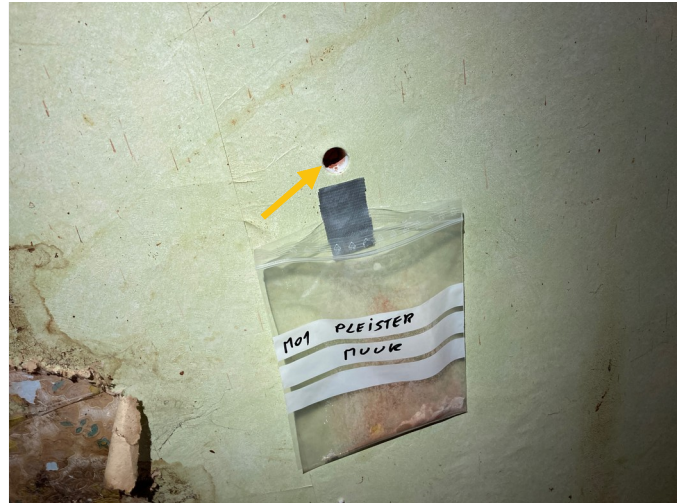
Fiche 19: Pleisterwerk wanden

Geen asbest

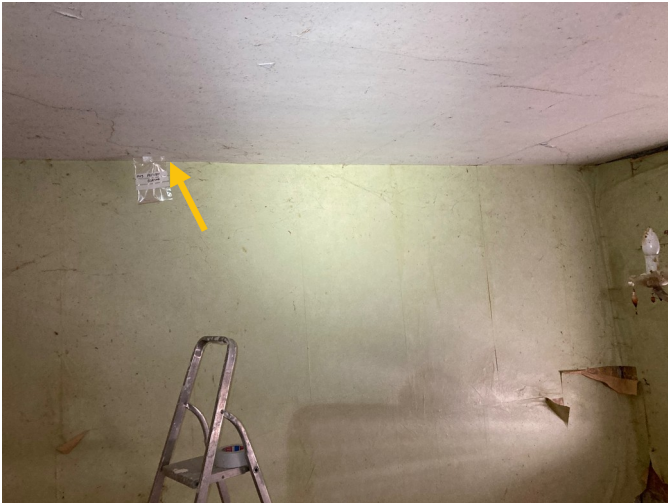
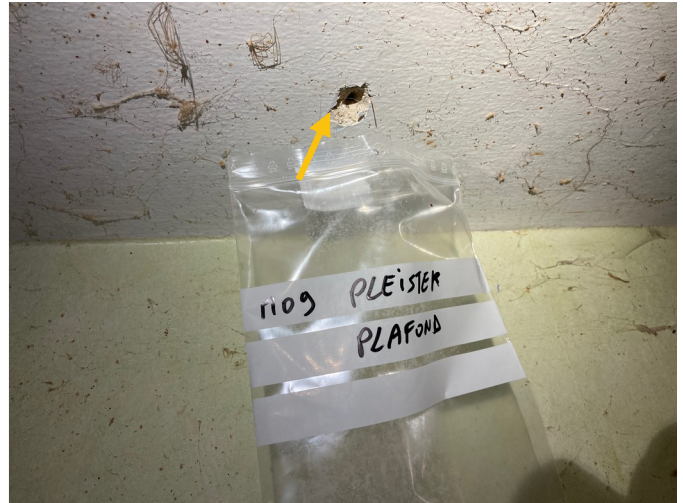
Fiche 20: Pleisterwerk plafonds

Geen asbest

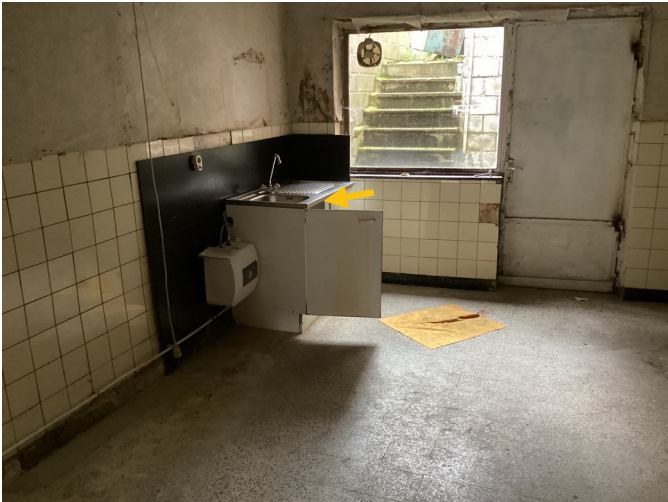
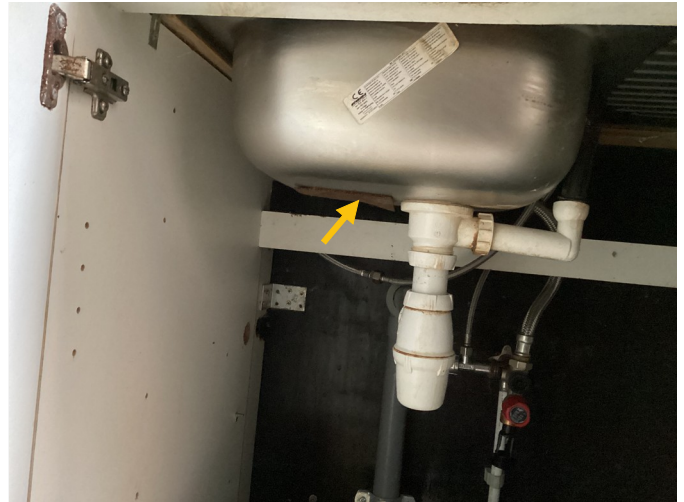
Fiche 21: Ontdreuningsplaat/anti-dreunplaat onder spoelbak

Geen asbest
