# Asbestinventarisatetest

Kielenstraat 80, 3700 Tongeren-Borgloon

Attestnummer : 20260331-000502.000

**Niet-asbestveilig**

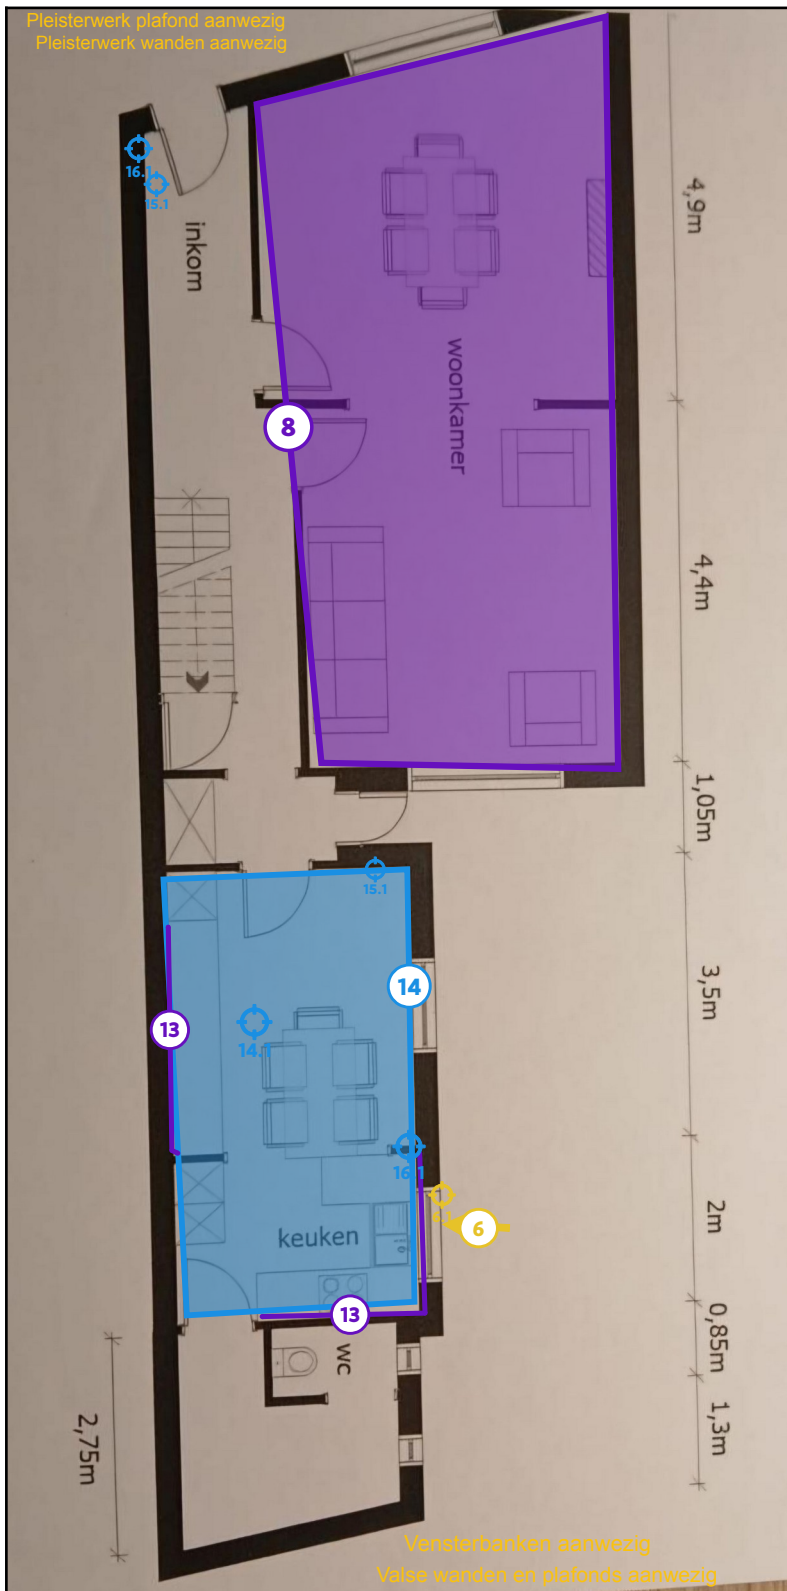
# Plan 1.1: Gelijkvloers

6. Venstertablet buiten (type Massal)	Asbestmateriaal	Zorgvuldig beheren
6.1 Code: MM03	Puntmonster	-
8. Laminaat/parket	Advies	-
10. Vensterbanken	Advies	-
11. Plafonds en muren bestaande uit voorzetpanelen	Advies	-
13. Faiencetegels (lijm)	Advies	-
14. Vinylvloer	Geen asbest	-
14.1 Code: MM04	Puntmonster	-
15. Pleisterwerk wanden	Geen asbest	-
15.1 Code: MM01	Mengmonster	-
16. Pleisterwerk plafonds	Geen asbest	-
16.1 Code: MM02	Mengmonster	-

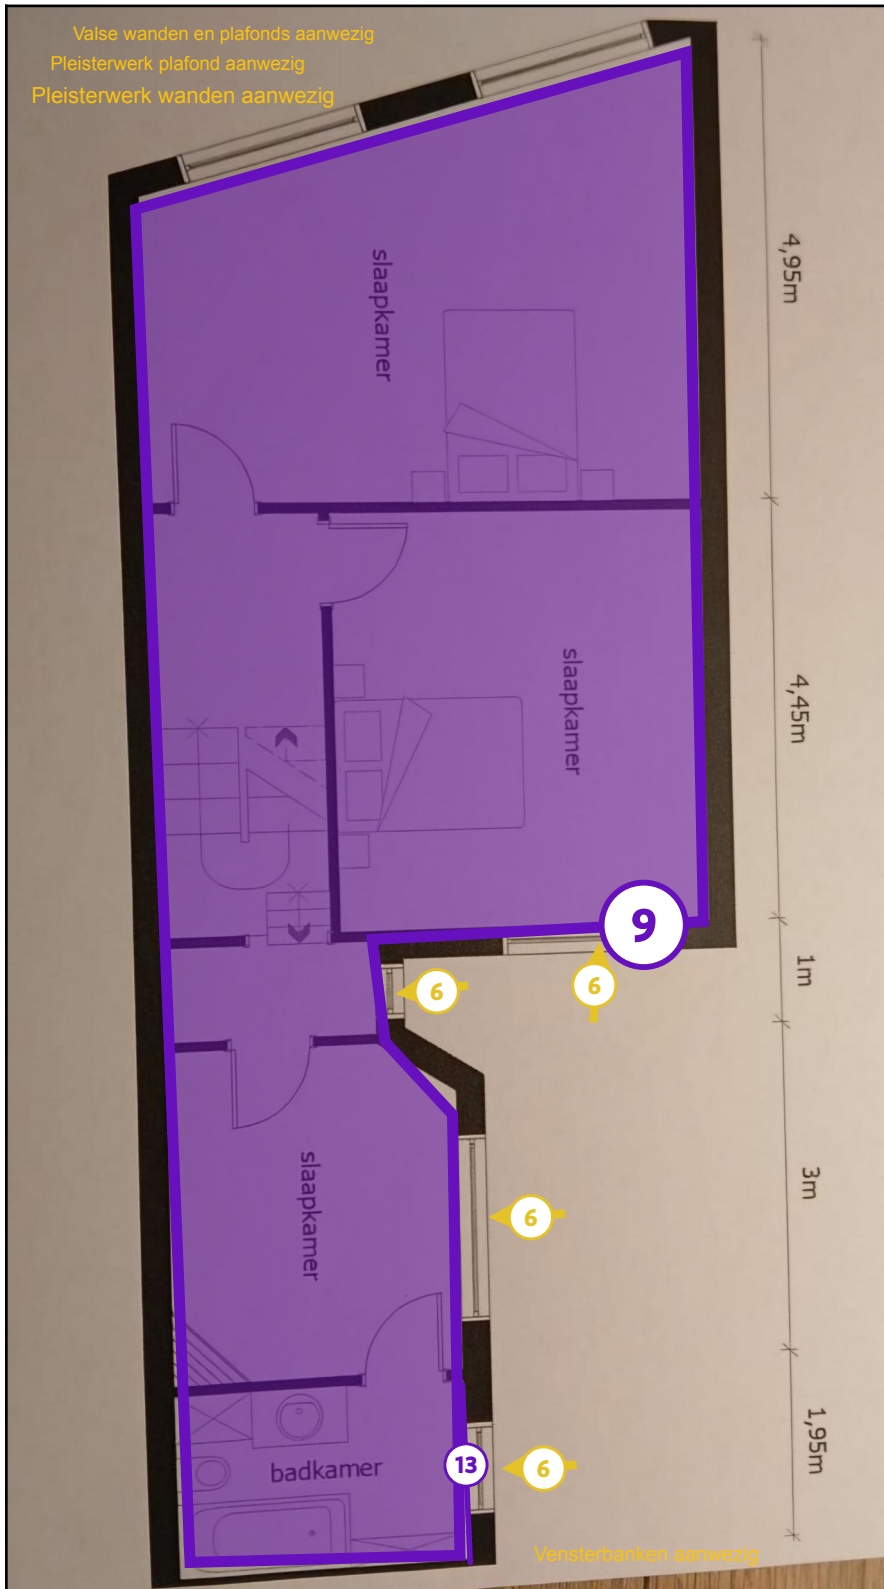
## Plan 1.2: Verdieping

6. Venstertablet buiten (type Massal)	Asbestmateriaal	Zorgvuldig beheren
9. Vloerzeil	Advies	-
10. Vensterbanken	Advies	-
11. Plafonds en muren bestaande uit voorzetpanelen	Advies	-
13. Faiencetegels (lijm)	Advies	-
15. Pleisterwerk wanden	Geen asbest	-
16. Pleisterwerk plafonds	Geen asbest	-

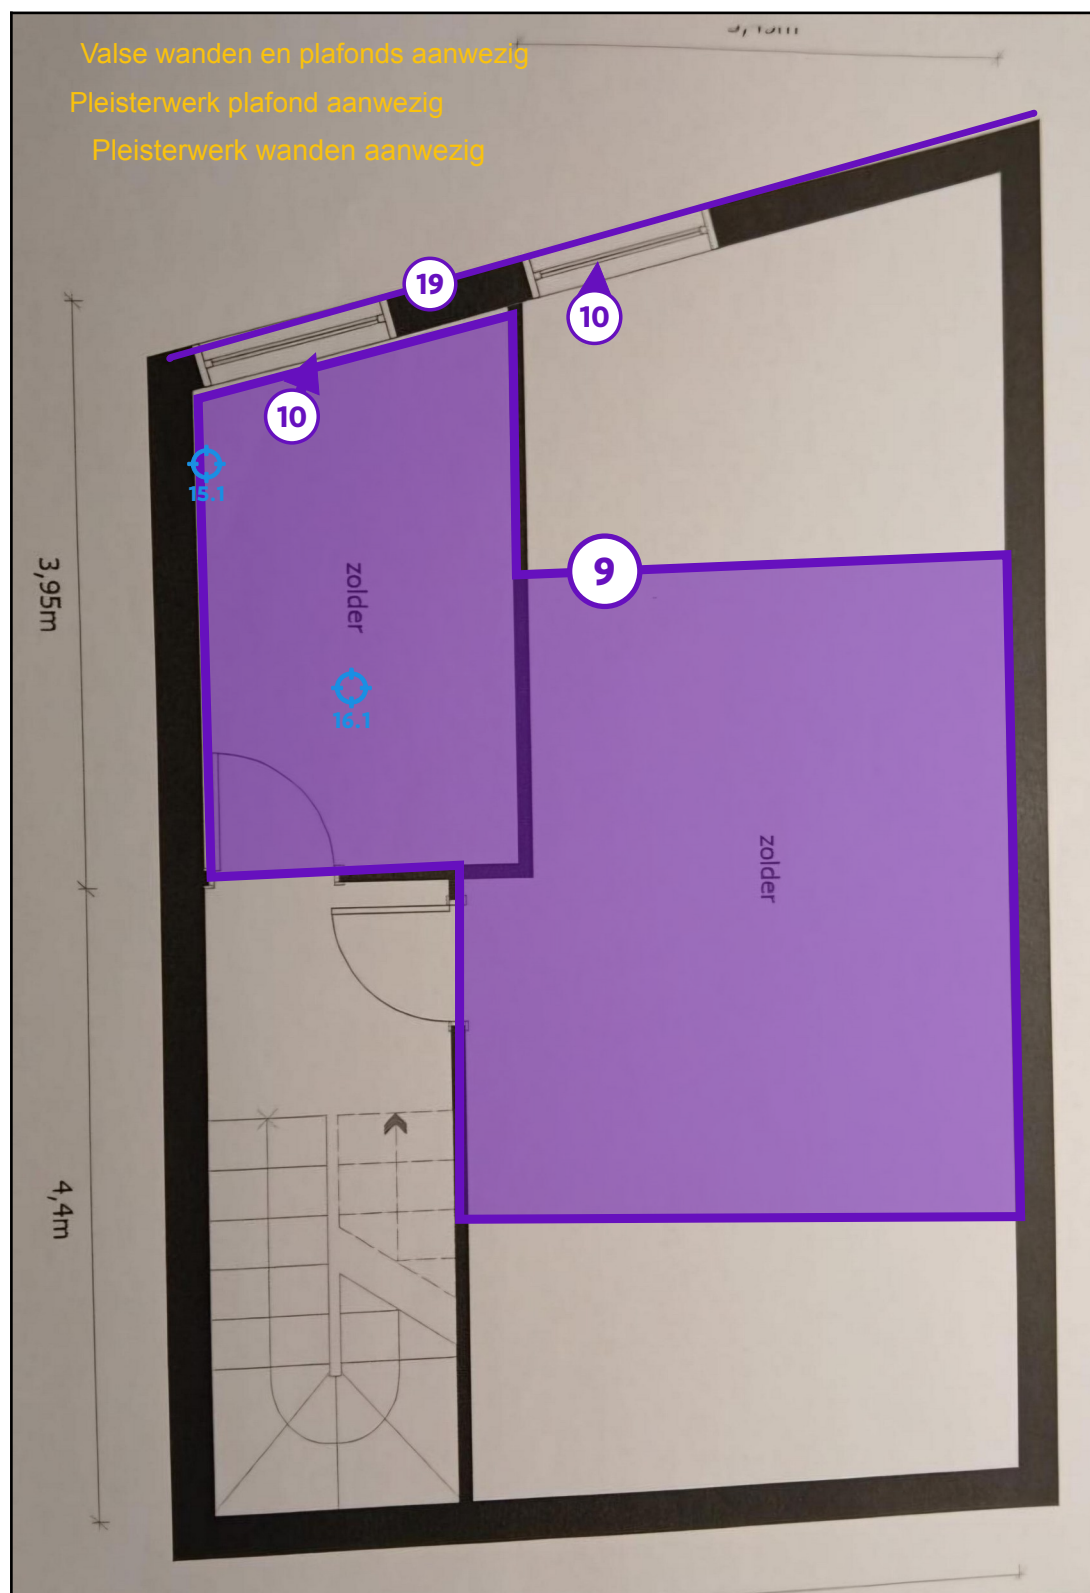
## Plan 1.3: Zolder

9. Vloerzeil	Advies	-
10. Vensterbanken	Advies	-
11. Plafonds en muren bestaande uit voorzetpanelen	Advies	-
15. Pleisterwerk wanden	Geen asbest	-
15.1 Code: MM01	Mengmonster	-
16. Pleisterwerk plafonds	Geen asbest	-
16.1 Code: MM02	Mengmonster	-
19. Dakbedekking bestaande uit natuurleien (niet verdacht)	Overige ruimte of materiaal	-

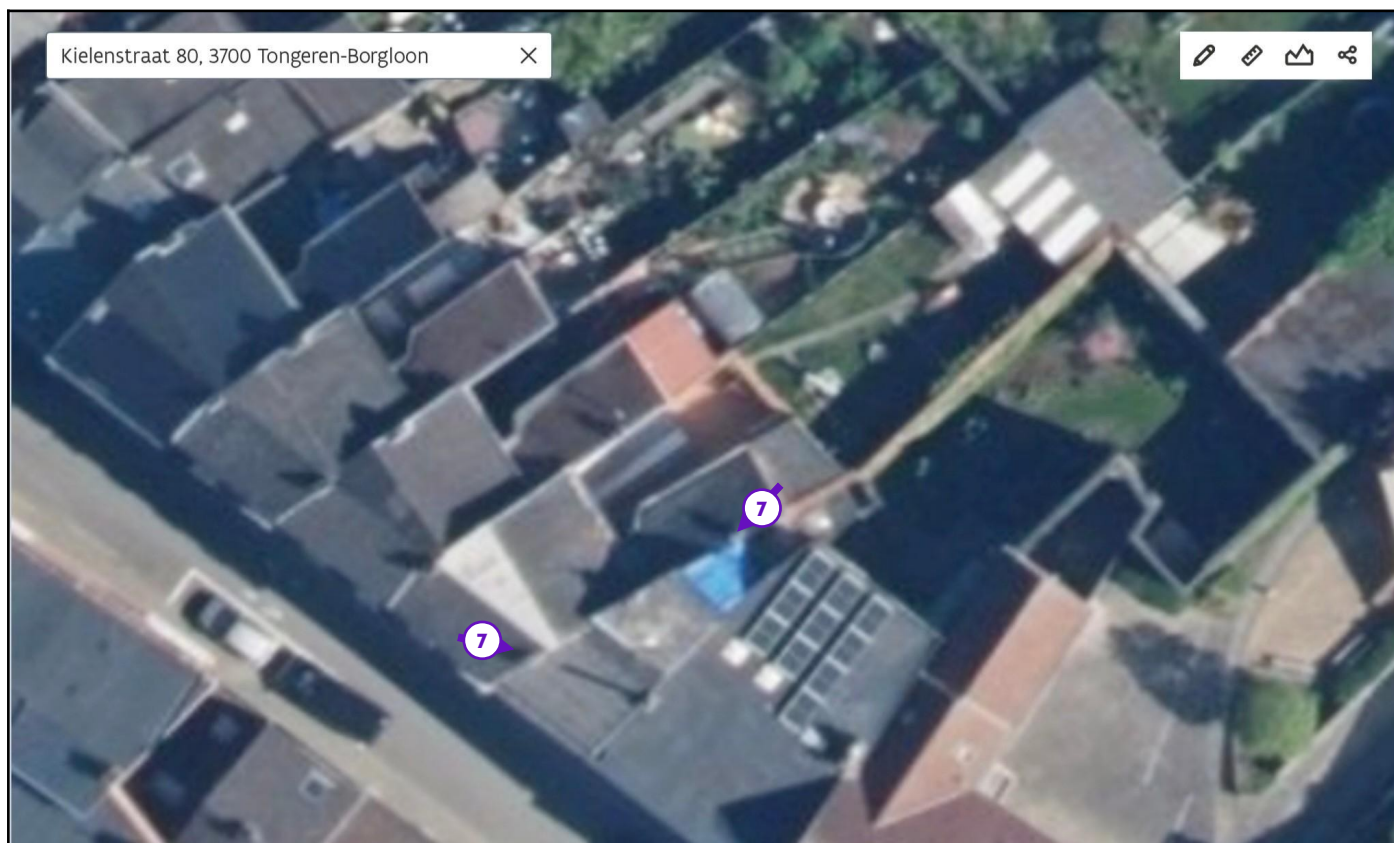
## Plan 1.5: Luchtfoto

Beschrijving	Type	Actie
7. Schouw	Beperking	-

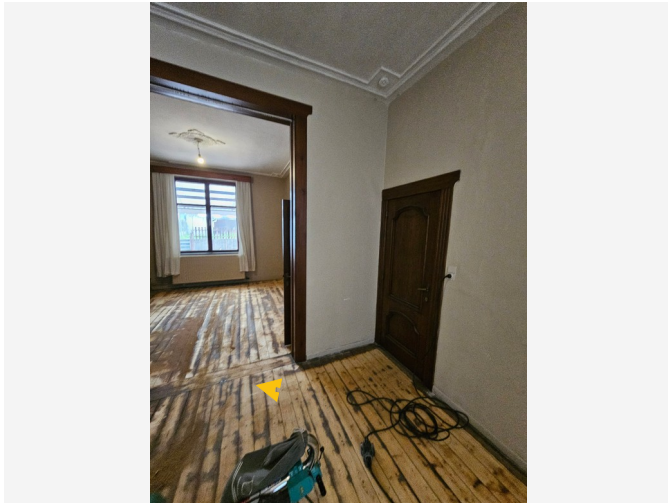
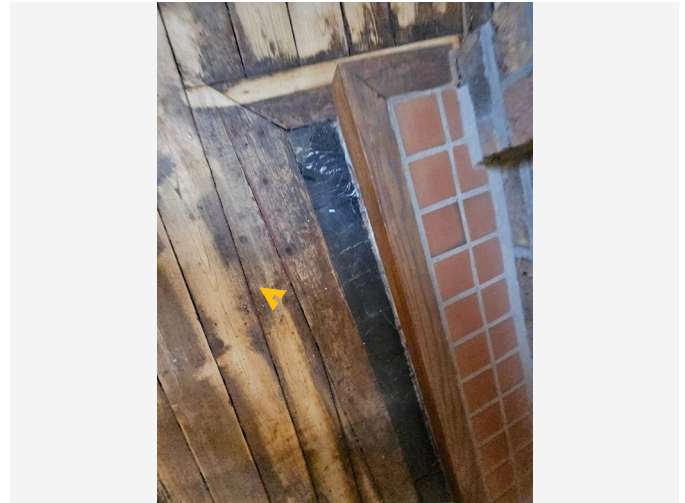
De asbestdeskundige beoordeelt het materiaal als niet-asbestverdacht.

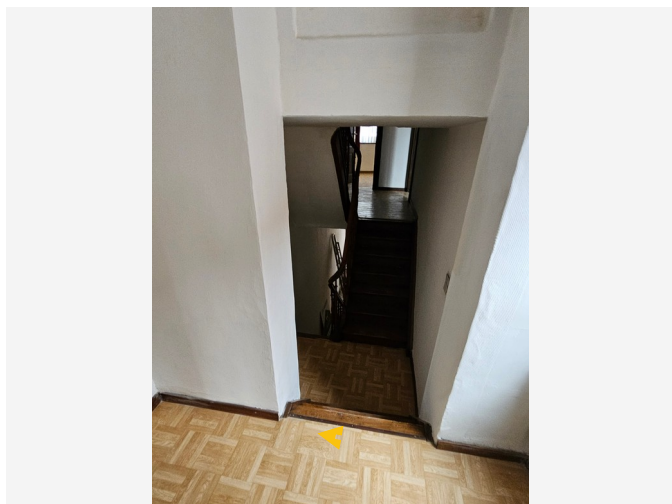
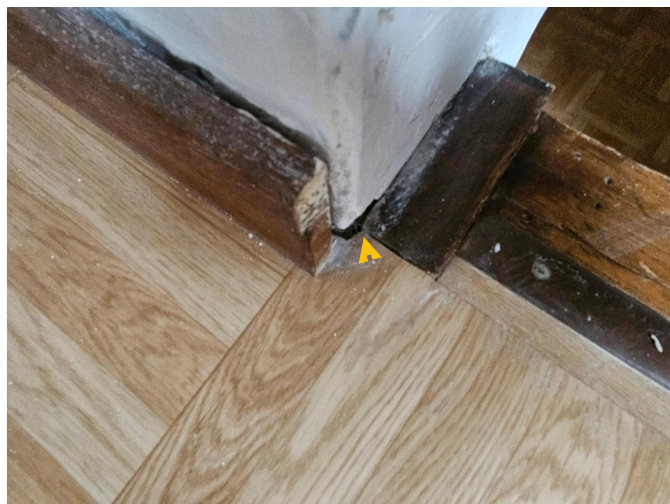
De asbestdeskundige beoordeelt het materiaal als niet-asbestverdacht.

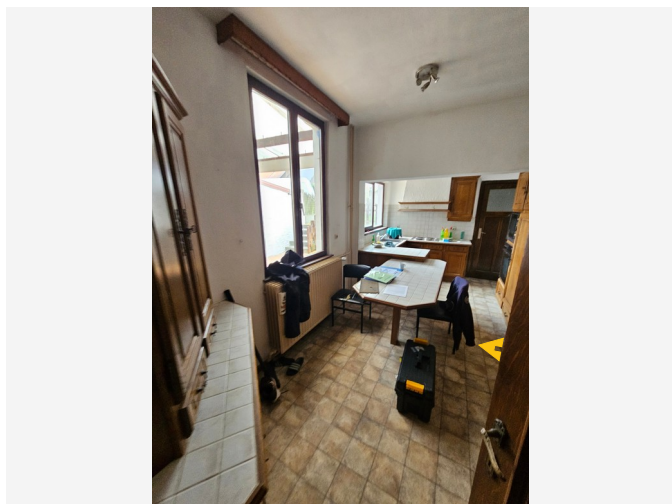
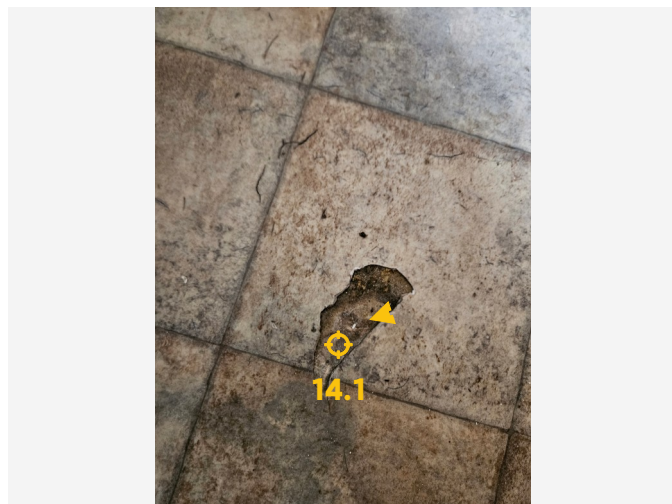
<b>Beschrijving</b>	Vinylvloer
<b>Omgeving</b>	Binnen
<b>Primaire drager</b>	Vloer
<b>Bindmiddel van materiaal</b>	Karton - papier - viltachtig
<b>Gebondenheid op basis van bindmiddel</b>	Niet-hechtgebonden
<b>Hoeveelheid (oppervlakte - aantal)</b>	• 15,00 m <sup>2</sup> - 1 stuk
<b>Totale oppervlakte</b>	15,00 m <sup>2</sup>
<b>Identificatiemethode</b>	Een monstername door de asbestdeskundige met laboanalyse door een asbestlabo.
<b>Destructieve handeling voor identificatie</b>	Nee
<b>Opmerking</b>	De hoeveelheid is een zo nauwkeurig mogelijke opmeting. Hieraan kunnen evenwel geen rechten worden ontleend.

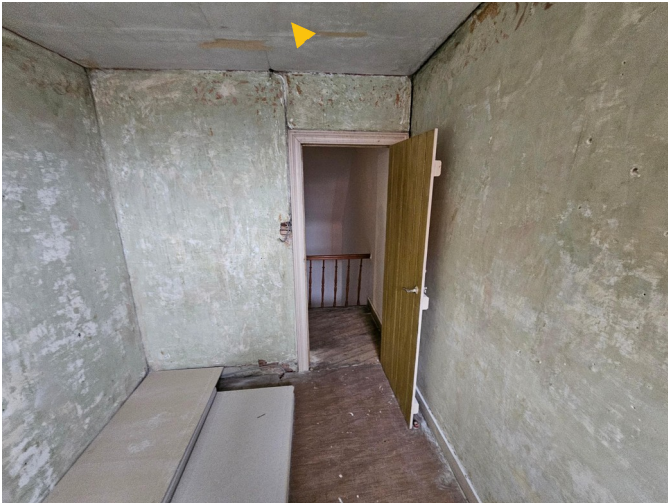
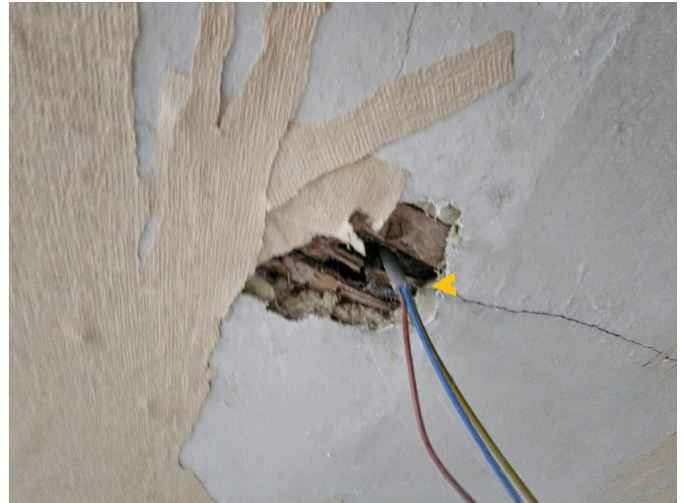
# Fiche 16: Pleisterwerk plafonds

Geen asbest

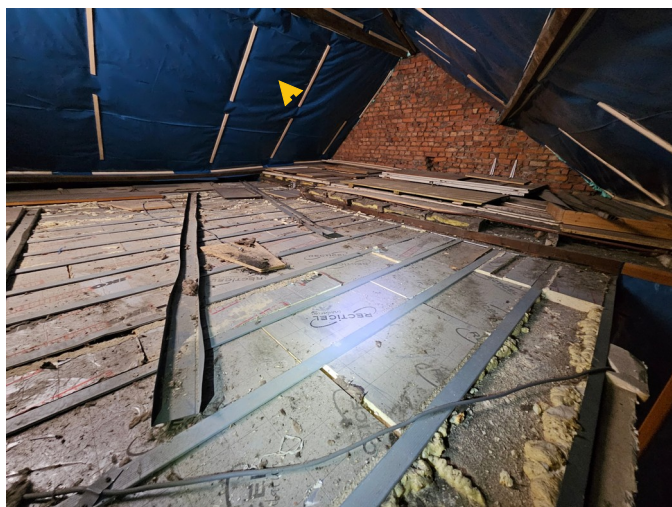
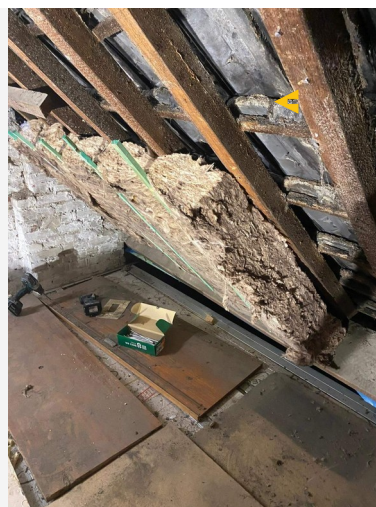
### Fiche 24: Geen asbestverdacht onderdak aangetroffen

Beschrijving	Notitie	Terug te vinden op plannen
Fiche 23: Liftinfrastructuur (niet aanwezig)	Er is geen liftinfrastructuur aanwezig op de inspectielocatie.	-
Fiche 24: Geen asbestverdacht onderdak aangetroffen	Aan de binnenkant is het dak afegewerkt met isolatie. De eigenaar bezorgde mij fotos van voor deze werken. Hierop is geen onderdak te zien. De fotos zijn toegevoegd aan het album in de databank. Dit betekent niet dat er geen onderdak aanwezig kan zijn op plaatsen die niet gecontroleerd werden. Bij werken, laat een eventueel aangetroffen onderdak controleren op aanwezigheid van asbest.	-
