Asbestinventarisatetest

Klaproosstraat 18, 3800 Sint-Truiden

Attestnummer : 20260424-000139.000

Niet-asbestveilig

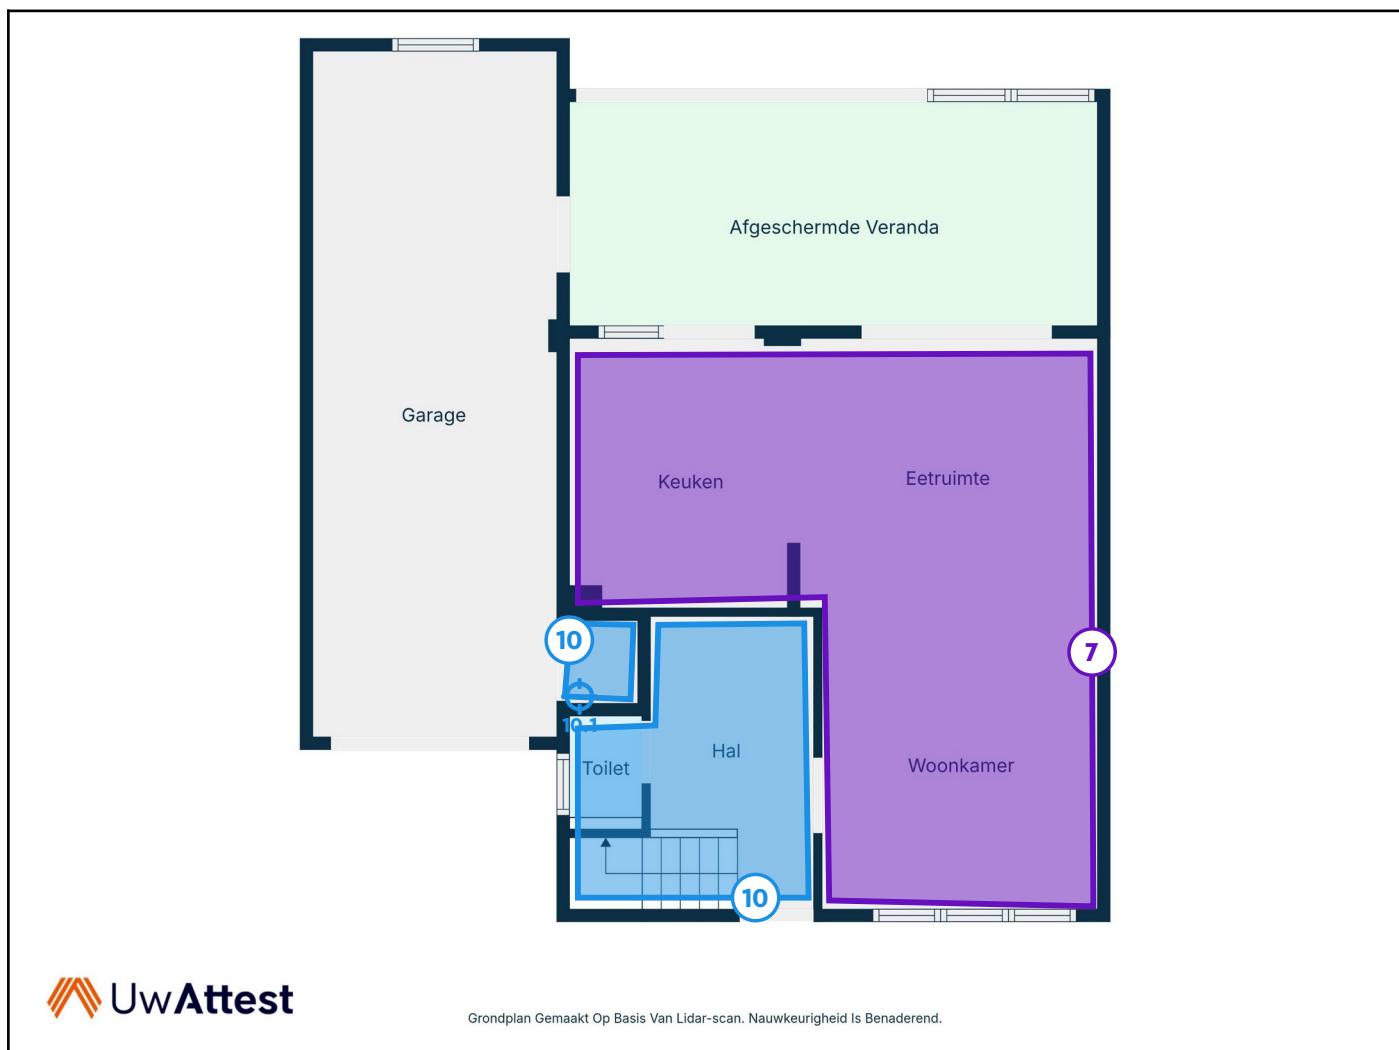
Plan 1.2: Gelijkvloers - plafonds

Beschrijving	Type	Actie
7. Plafonds bestaande uit voorzetpanelen	Advies	-
10. Pleisterwerk plafonds	Geen asbest	-
10.1 Code: Pleister plafond	Mengmonster	-

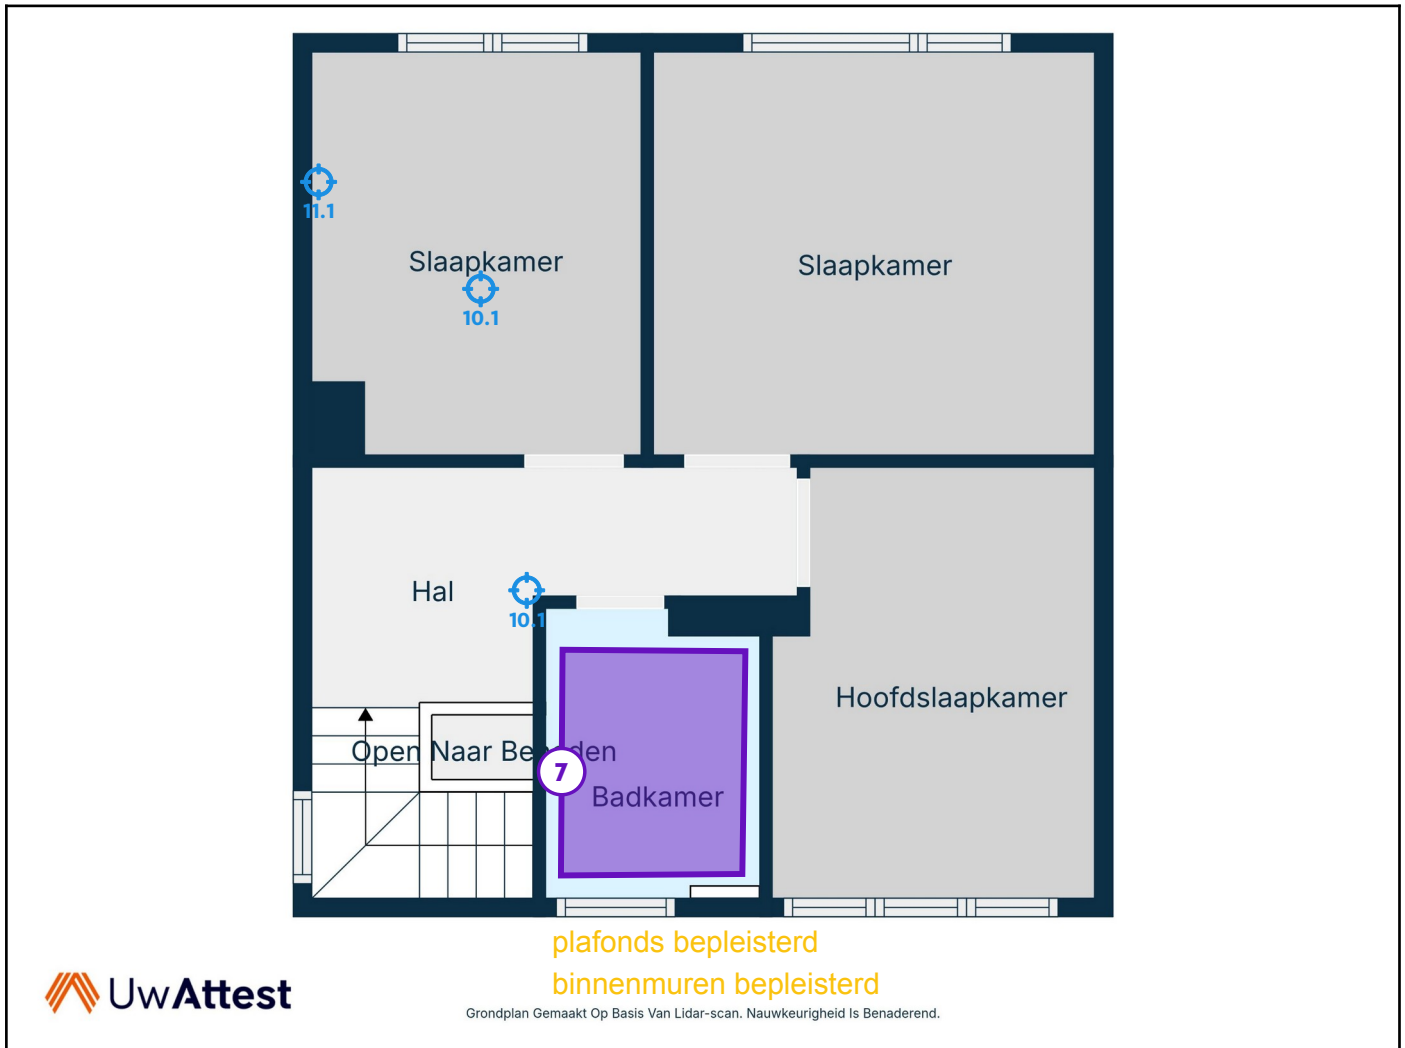
Plan 1.3: Verdieping 1

Beschrijving	Type	Actie
7. Plafonds bestaande uit voorzetpanelen	Advies	-
10. Pleisterwerk plafonds	Geen asbest	-
10.1 Code: Pleister plafond	Mengmonster	-
11. Pleisterwerk wanden	Geen asbest	-
11.1 Code: Pleister muur	Mengmonster	-

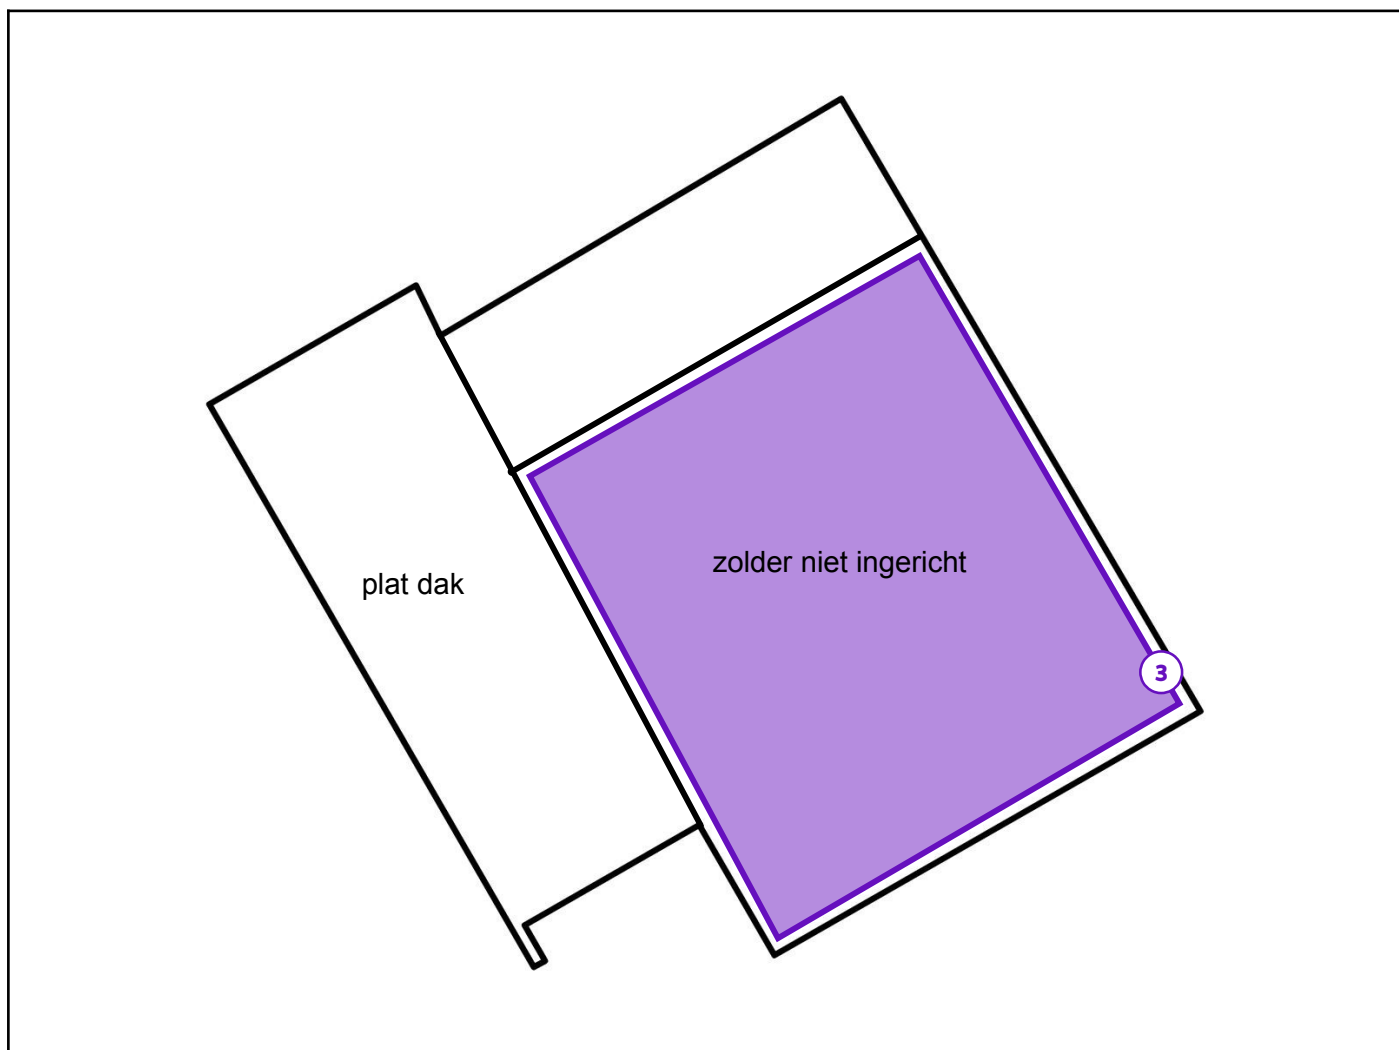
Plan 1.5: Hoofdgebouw plan

Beschrijving	Type	Actie
3. Zolderruimte boven plafond 1ste verdieping niet toegankelijk	Beperking	-

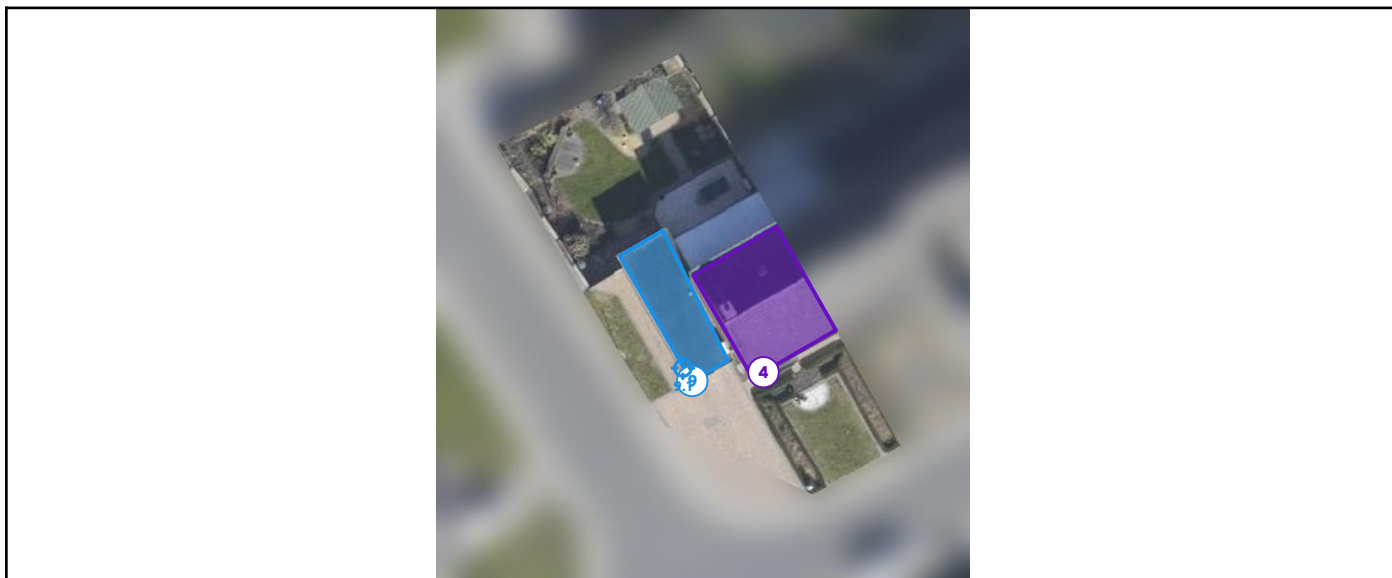
Plan 1.6: Luchtfoto

Beschrijving	Type	Actie
4. Dak (beperking)	Beperking	-
9. Roofing	Geen asbest	-
9.1 Code: Roofing	Puntmonster	-

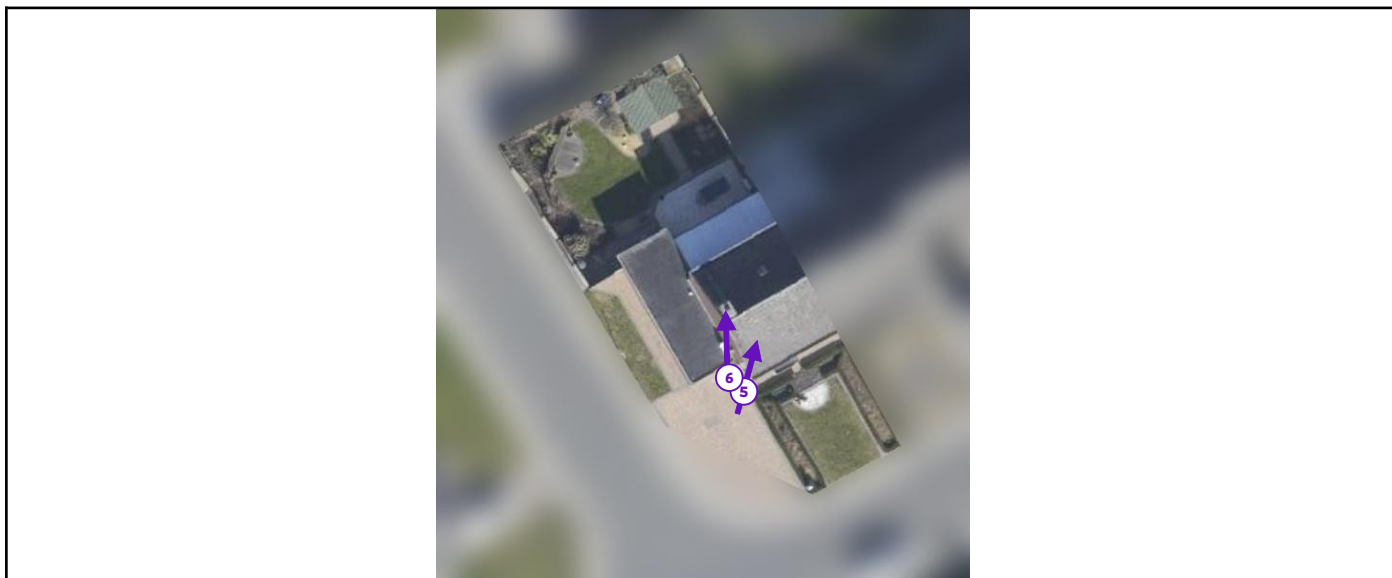
Plan 1.7: Luchtfoto

Beschrijving	Type	Actie
5. Onderdak (niet waarneembaar)	Beperking	-
6. Schouw	Beperking	-

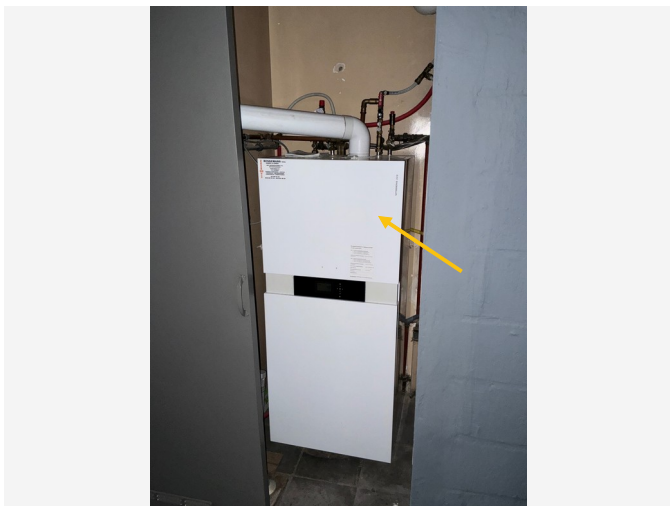
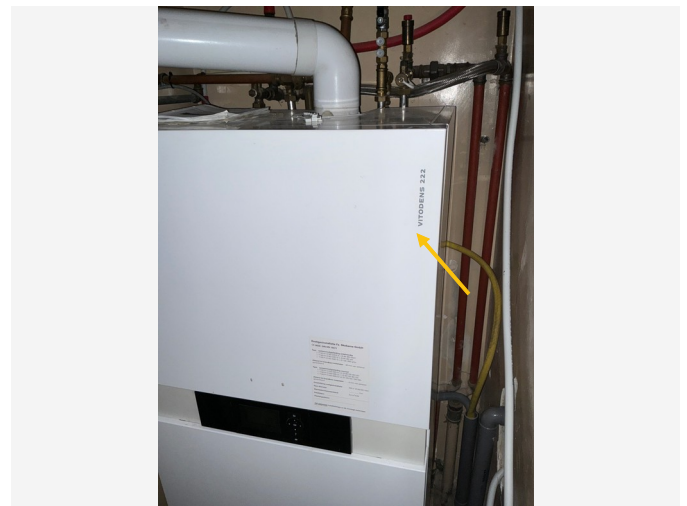
Beschrijving	Notitie	Terug te vinden op plannen
Fiche 12: CV-ketel (niet verdacht)	De CV-ketel (dichtingen, isolerend materiaal) is niet asbestverdacht.	Plan 1.1: Gelijkvloers
Fiche 13: Kit aan de ramen	De kit aan de ramen is niet asbestverdacht.	-
