# Asbestinventarisatetest

Adelardusstraat 16, 3800 Sint-Truiden

Attestnummer : 20260519-000251.000

## Zone 1: Hoofdgebouw

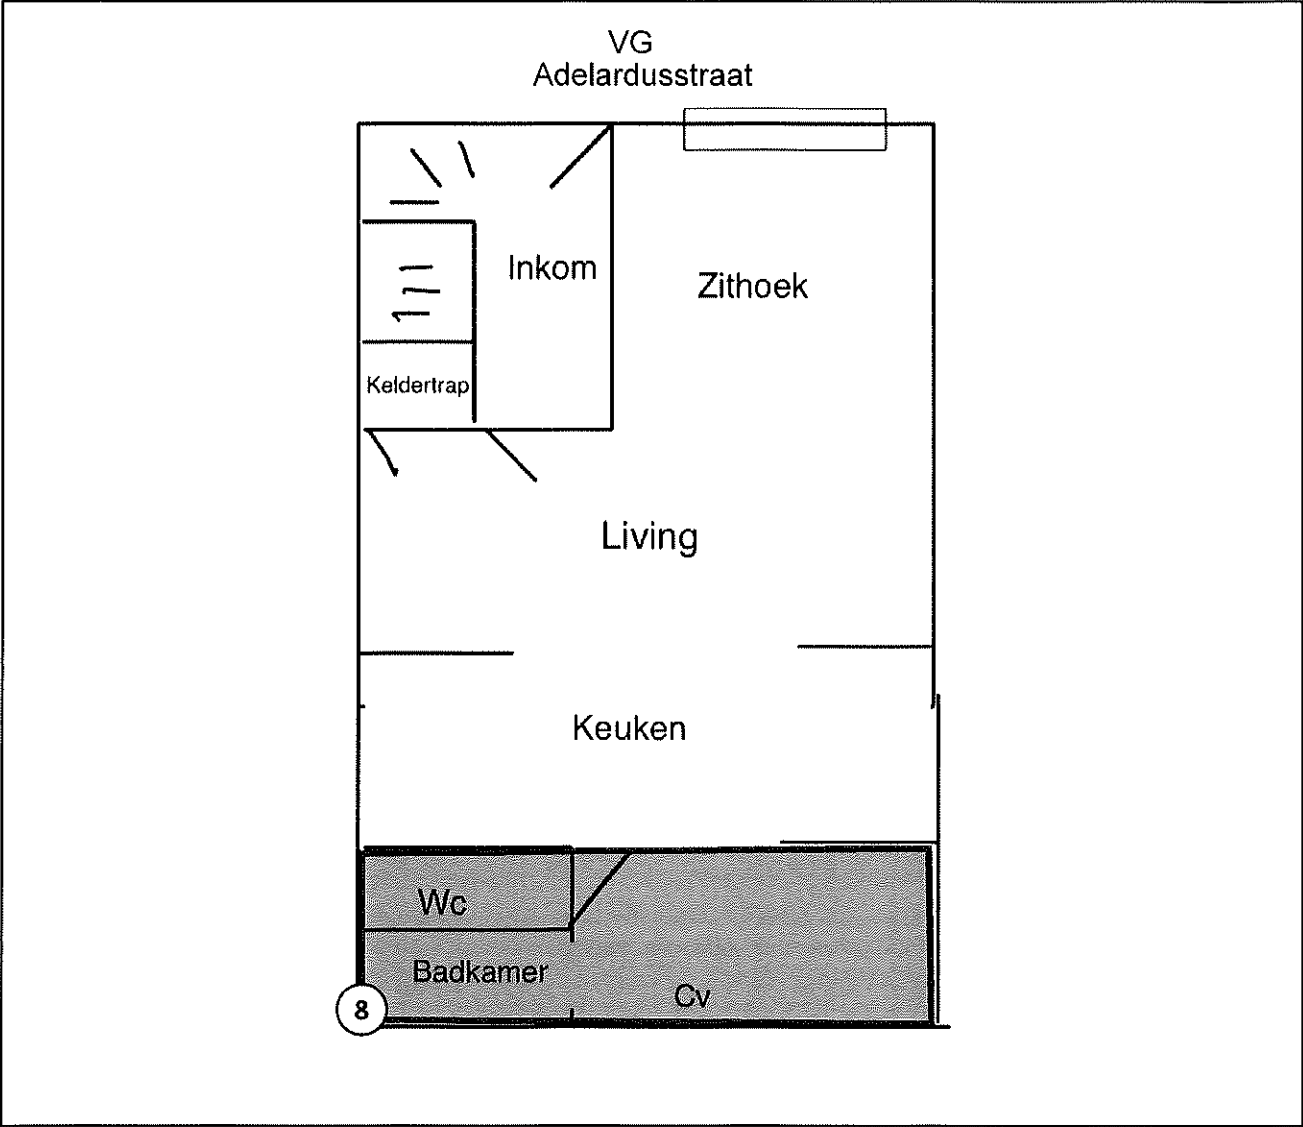
## Plan 1.6: Gelijkvloers

| Beschrijving | Type | Actie |
|---|---|---|
| 8. Vloerbekleding - Niet verdacht | Advies | - |

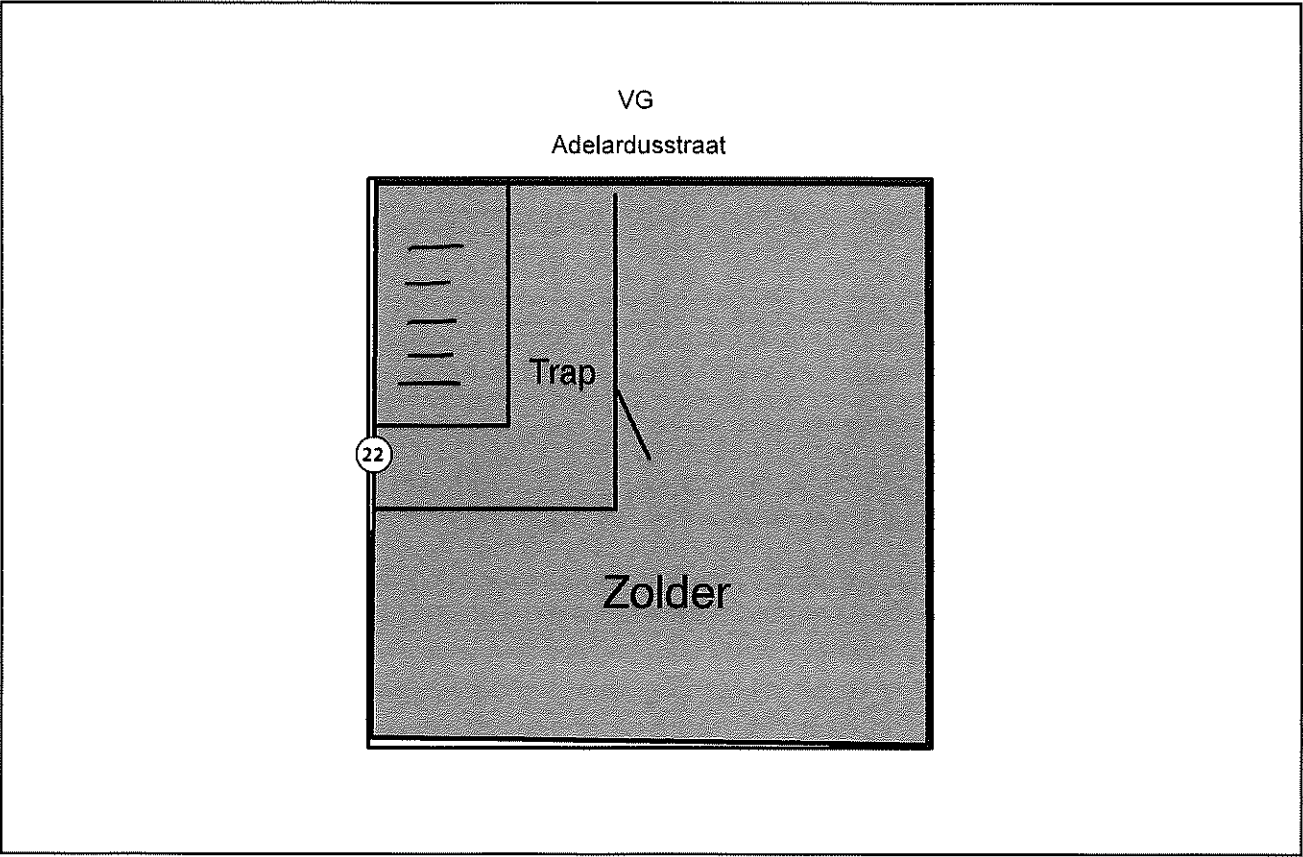
## Plan 1.12: Zolder

| Beschrijving | Type | Actie |
|---|---|---|
| 22. Onderdak - niet verdacht (Hoofdwoning) | Overige ruimte of materiaal | - |

| Beschrijving | Notitie | Terug te vinden op plannen |
|---|---|---|
| Fiche 22: Onderdak - niet verdacht (Hoofdwoning) | De materialen onder de dakbedekking (onderdak,...) zijn niet asbest verdacht. Deze bestaat uit pvc. | Plan 1.12: Zolder |

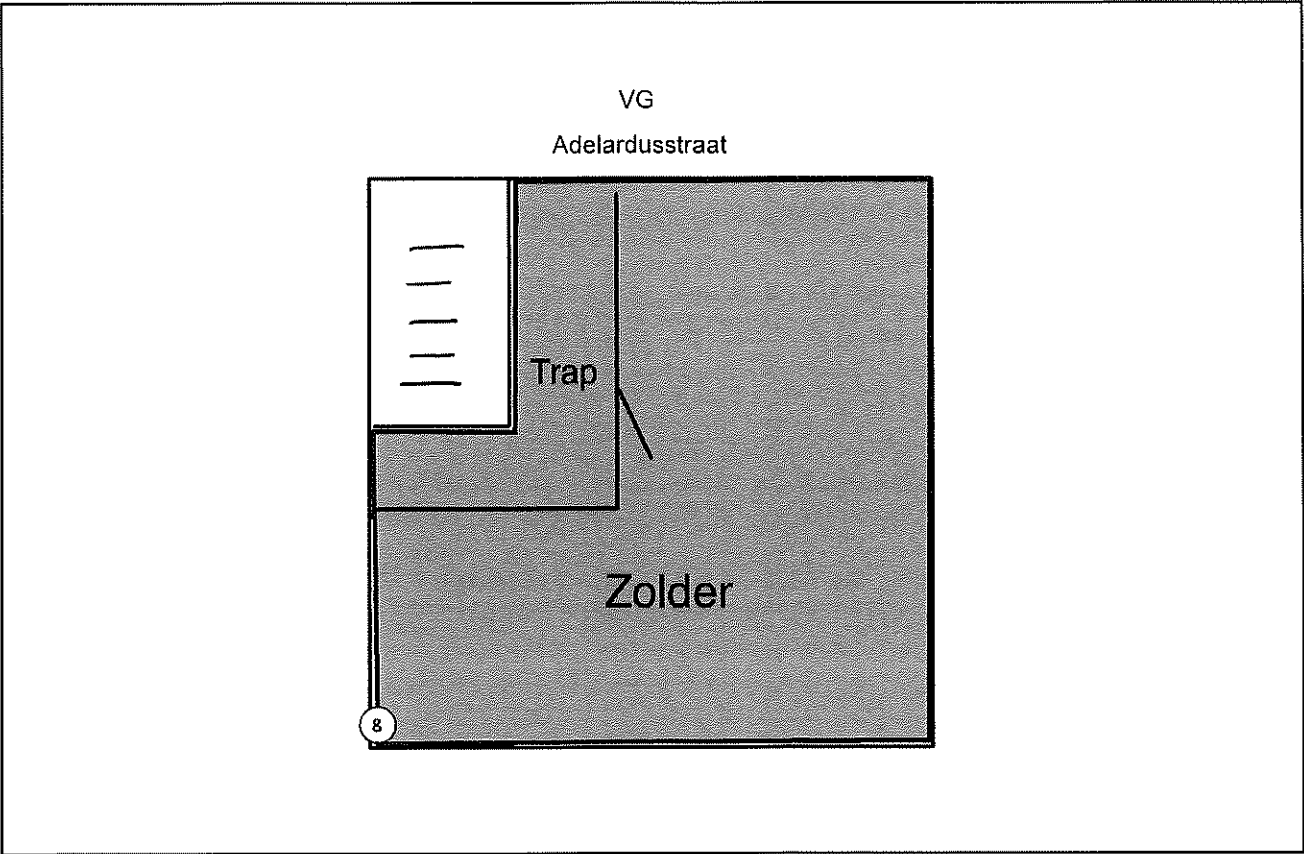
# Plan 1.13: Zolder

| Beschrijving | Type | Actie |
|---|---|---|
| 8. Vloerbekleding - Niet verdacht | Advies | - |
