# Asbestinventarisatetest

Overrepenstraat 66, 3700 Tongeren-Borgloon

Attestnummer : **20260901-000434.000**

**Asbestveilig** (maar mogelijk niet asbestvrij)

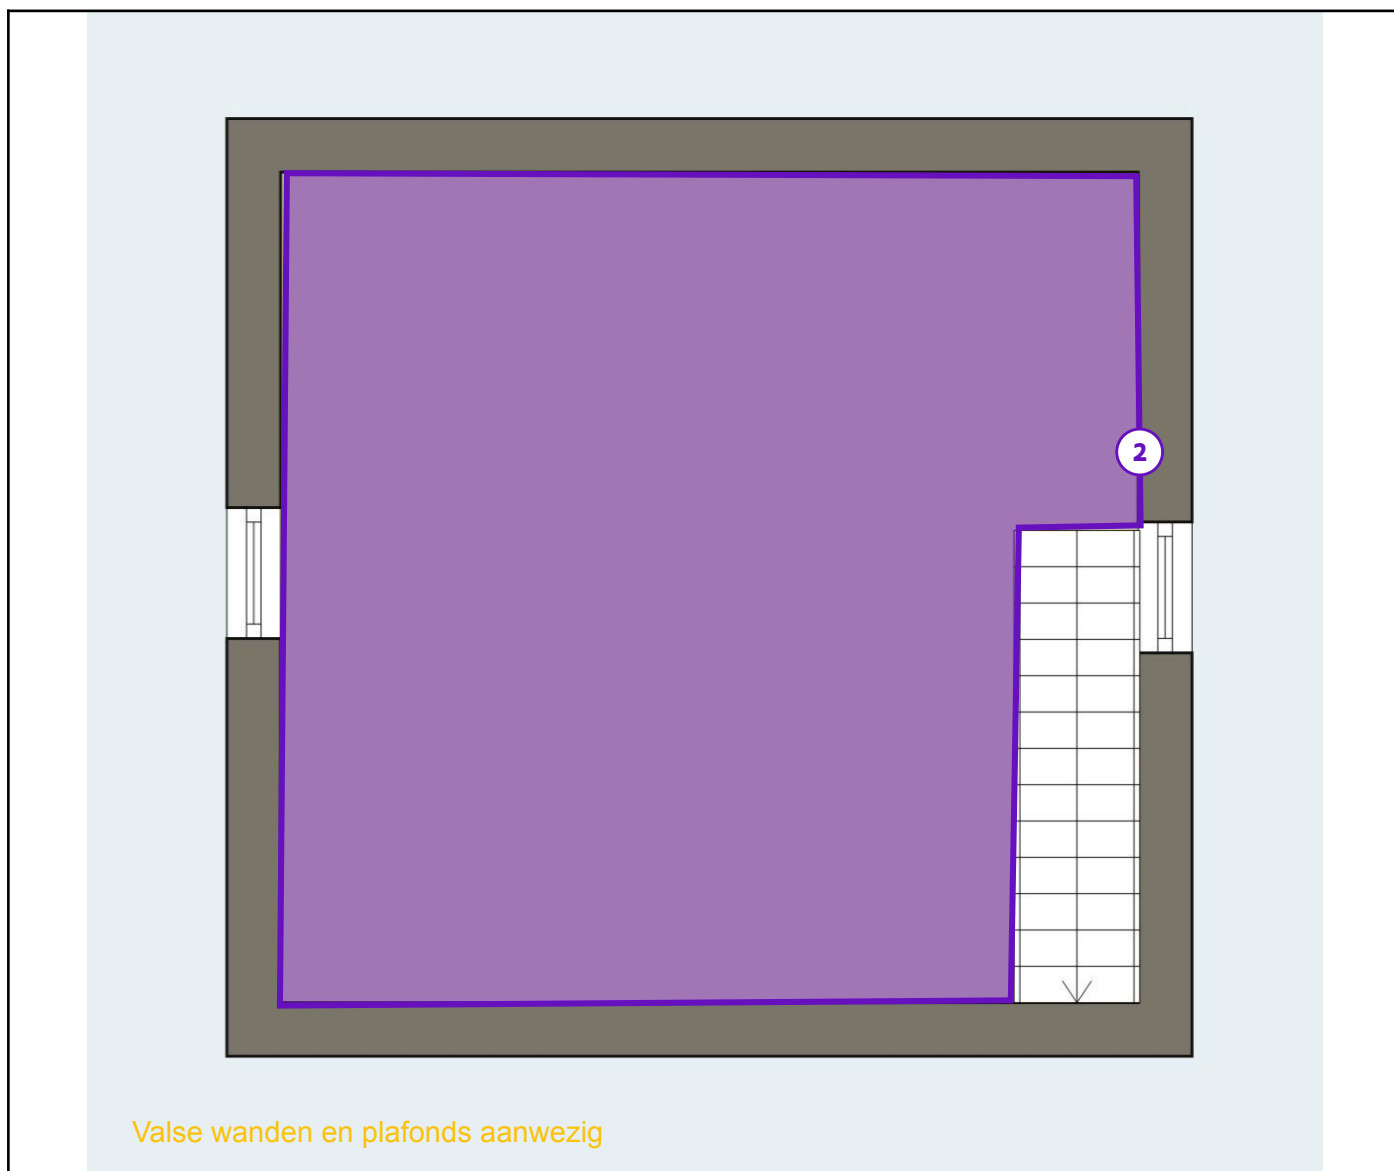
## Plan 1.3: Zolder

| Beschrijving | Type | Actie |
|---|---|---|
| 3. Plafonds en wanden uit niet asbestverdacht materiaal | Advies | - |

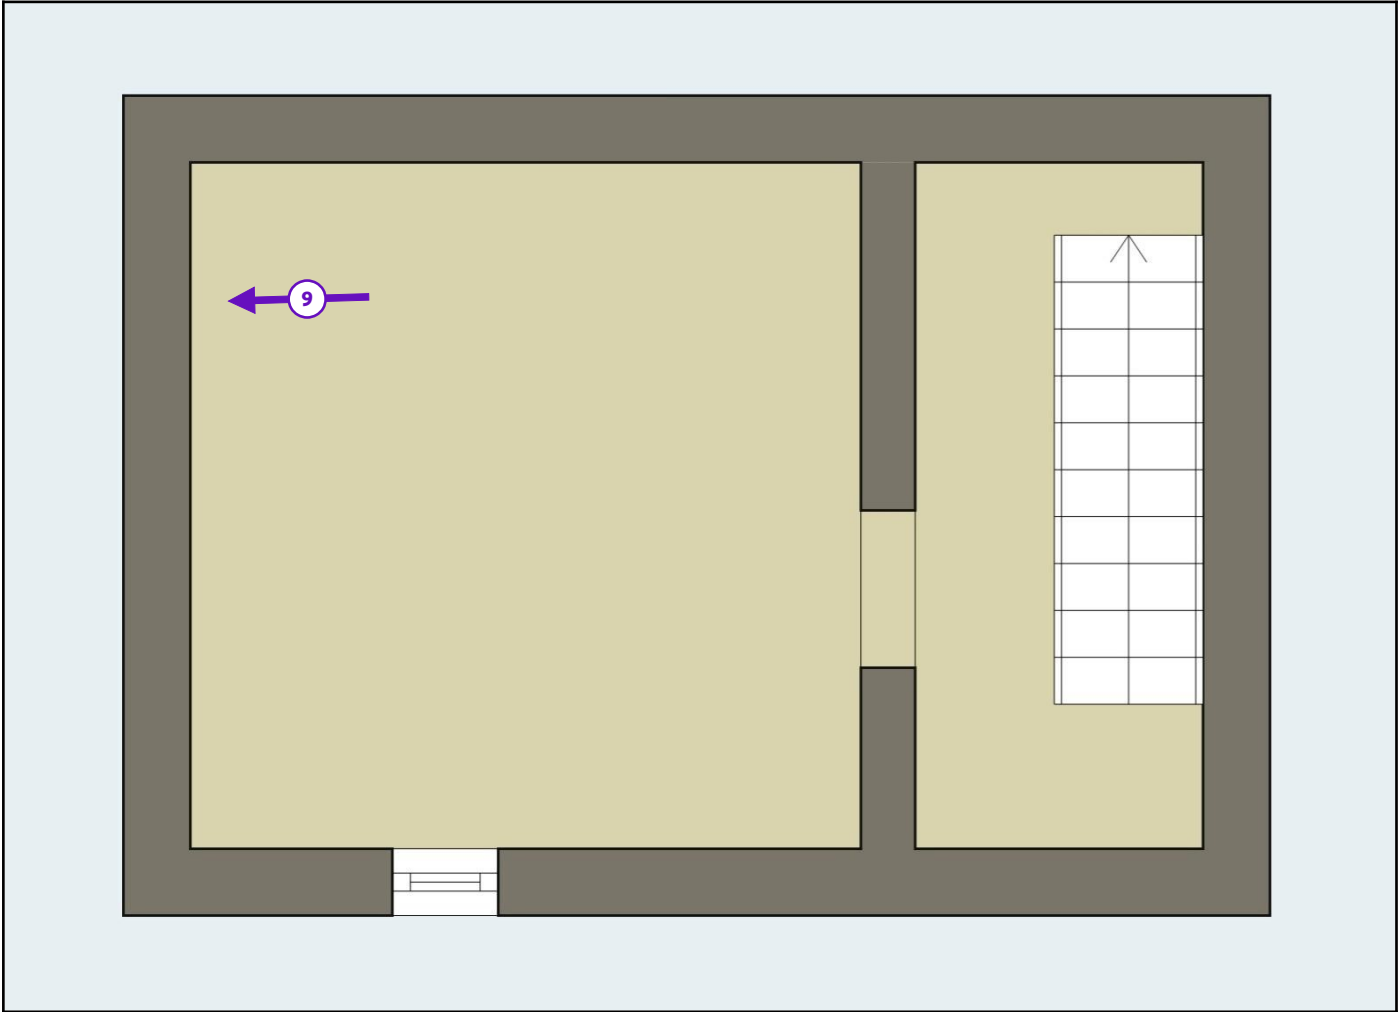
# Plan 1.4: Kelder

| Beschrijving | Type | Actie |
|---|---|---|
| 9. Stookketel / Brander | Overige ruimte of materiaal | - |

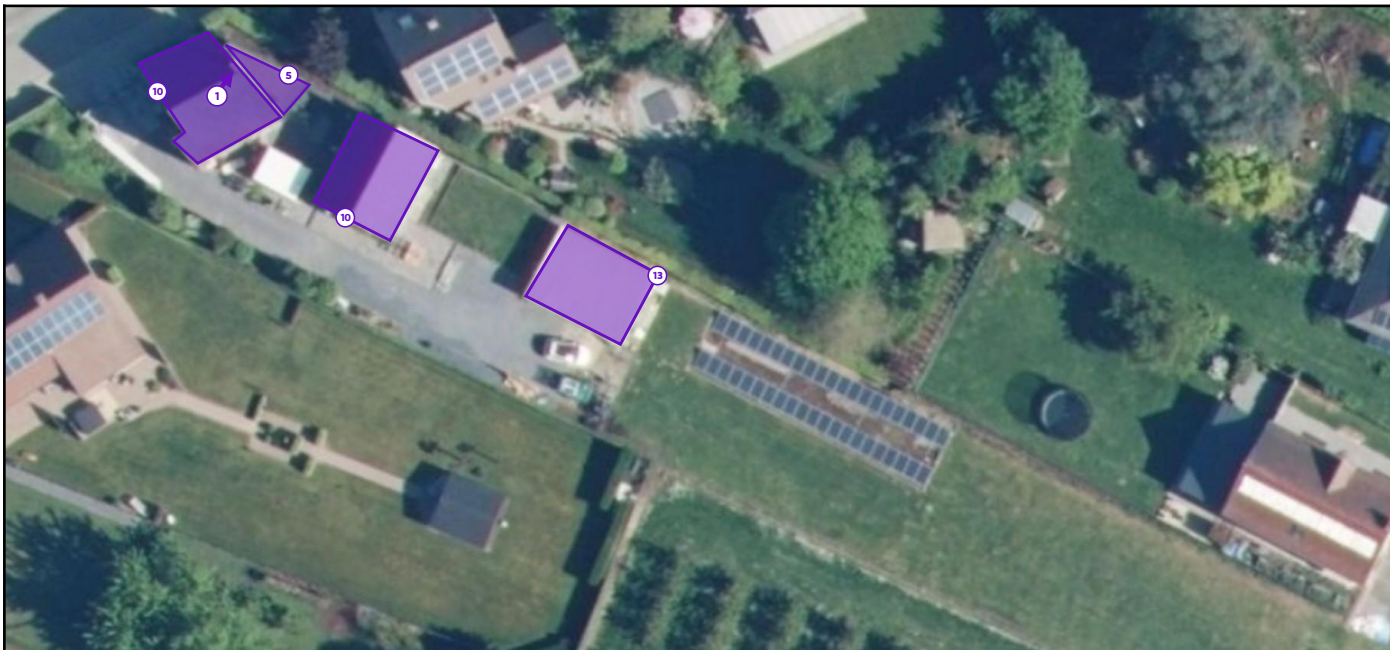
## Plan 1.5: Luchtfoto

| Beschrijving | Type | Actie |
|---|---|---|
| 13. Dakbedekking bestaande uit stalen/metalen platen | Overige ruimte of materiaal | - |
