# Asbestinventarisatetest

Koninksemsteenweg 154, 3700 Tongeren

Attestnummer : 20241209-000590.000

Uitgegeven op : 09.12.2024

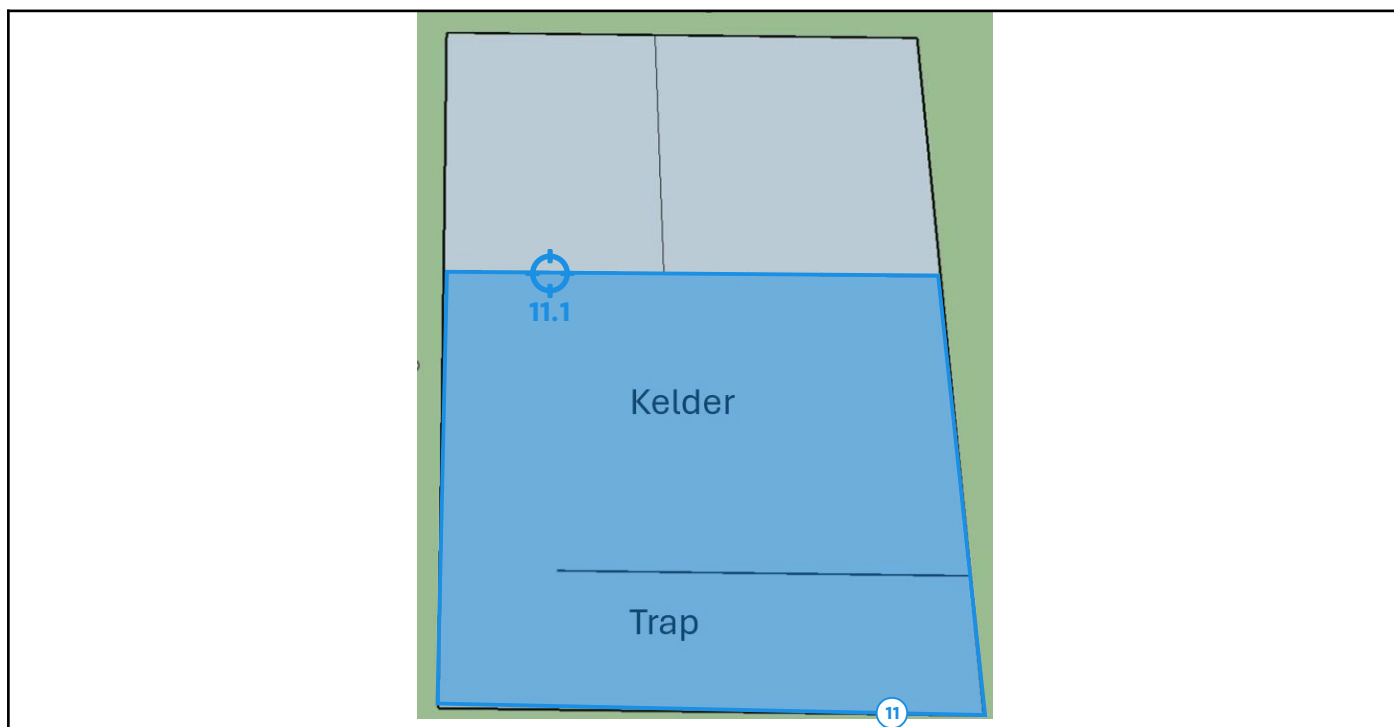
## Plan 1.1: Plan kelder

Beschrijving	Type	Actie
11. Vloerzeil kelder	Geen asbest	-
11.1 Code: M.M.: 03	Puntmonster	-

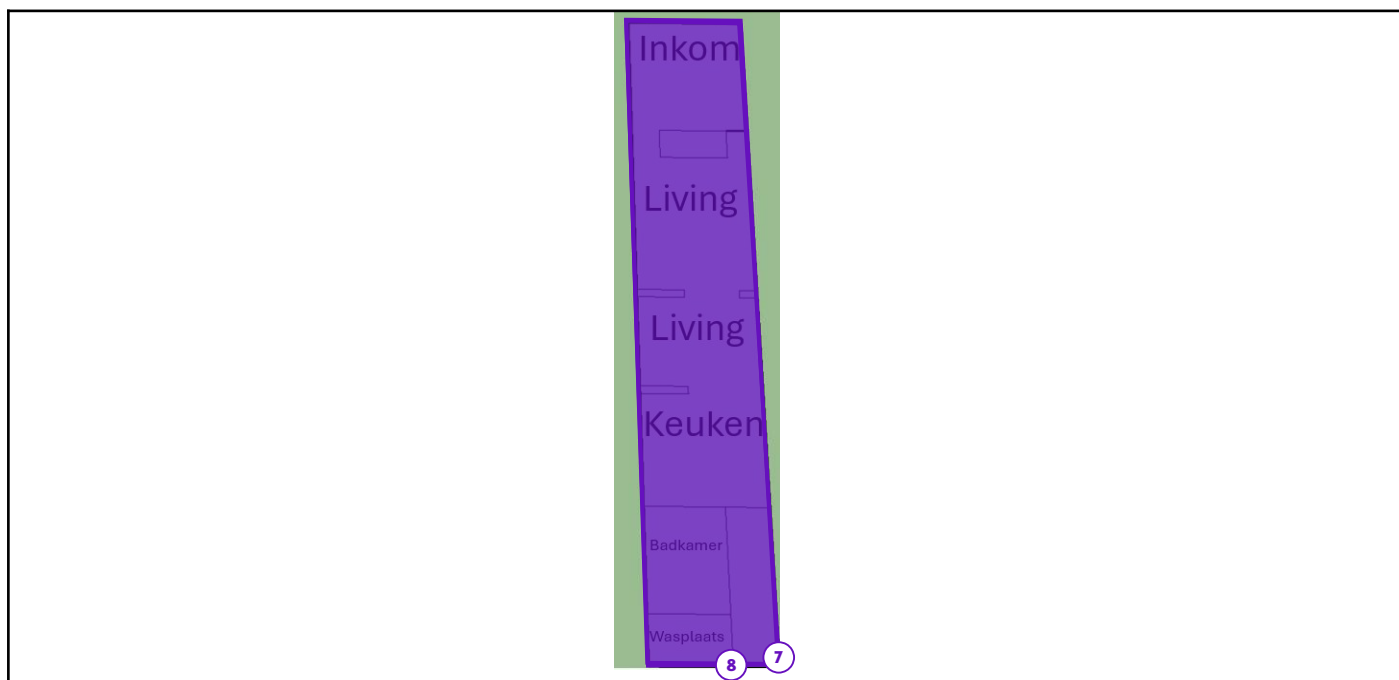
## Plan 1.4: Gelijkvloer tegels

Beschrijving	Type	Actie
7. Tegellijm ceramische tegels	Advies	-
8. Gelijmde tegels	Advies	-

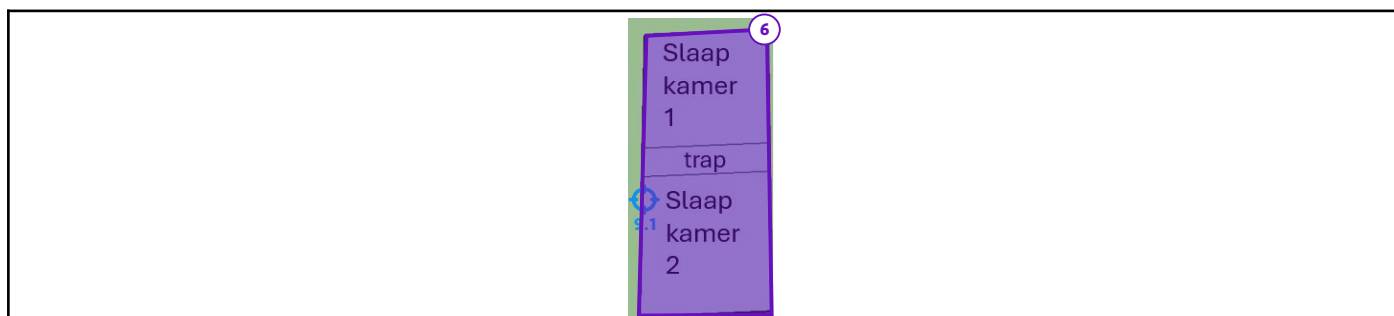
## Plan 1.5: 1verdiep

Beschrijving	Type	Actie
6. vals plafond	Advies	-
9. Pleisterwerk muren	Geen asbest	-
9.1 Code: M.M.: 01	Mengmonster	-
