# Asbestinventarisatetest

Charles de Kerchovelaan 341, 9000 Gent

Attestnummer : 20260114-000372.000

Uitgegeven op : 14.01.2026

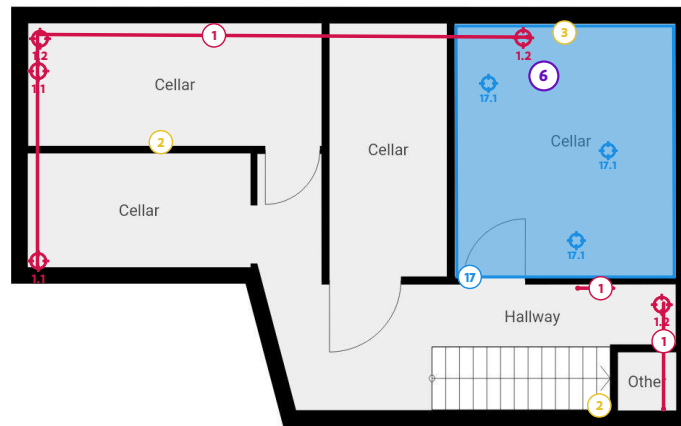
# Plan 1.1: -1

Beschrijving	Type	Actie
1. Buisisolatie kelder	Asbestmateriaal	Dringend verwijderen
1.1 Code: mm06	Mengmonster	-
1.2 Code: mm07	Mengmonster	-
2. Bakeliet schakelaar(s)	Asbestmateriaal	Zorgvuldig beheren
3. Roetluik	Asbestmateriaal	Zorgvuldig beheren
6. Stookketel / Brander	Beperking	-
17. pleisterwerk plafond stookruimte	Geen asbest	-
17.1 Code: mm05	Mengmonster	-

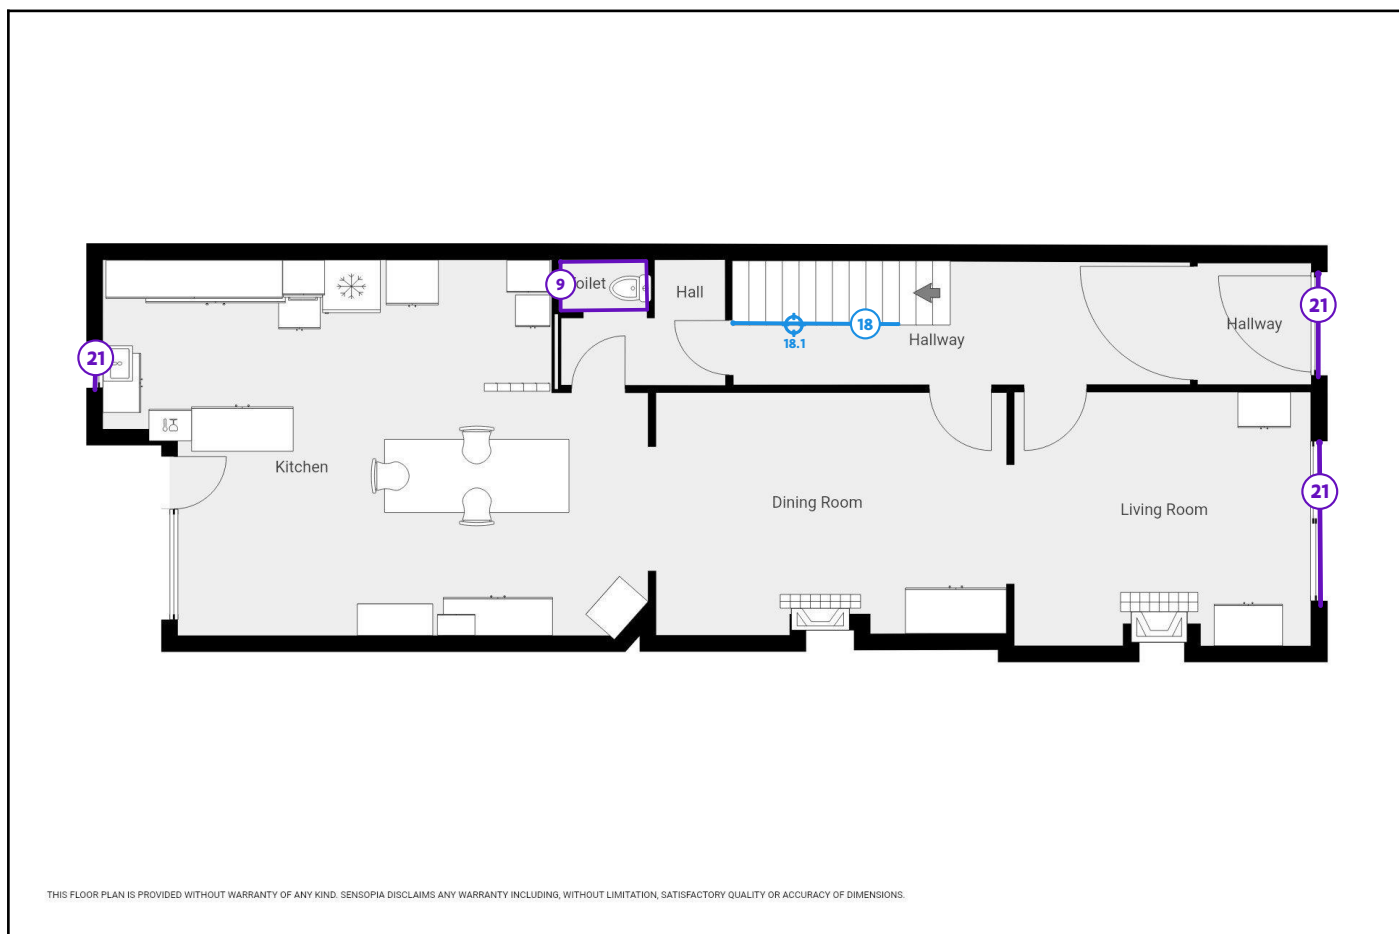
## Plan 1.2: +0

Beschrijving	Type	Actie
9. tegellijm faience tegel	Advies	-
18. mastiek raam kelder (onder trap)	Geen asbest	-
18.1 Code: mm04	Puntmonster	-
21. ramen kitwerk	Overige ruimte of materiaal	-

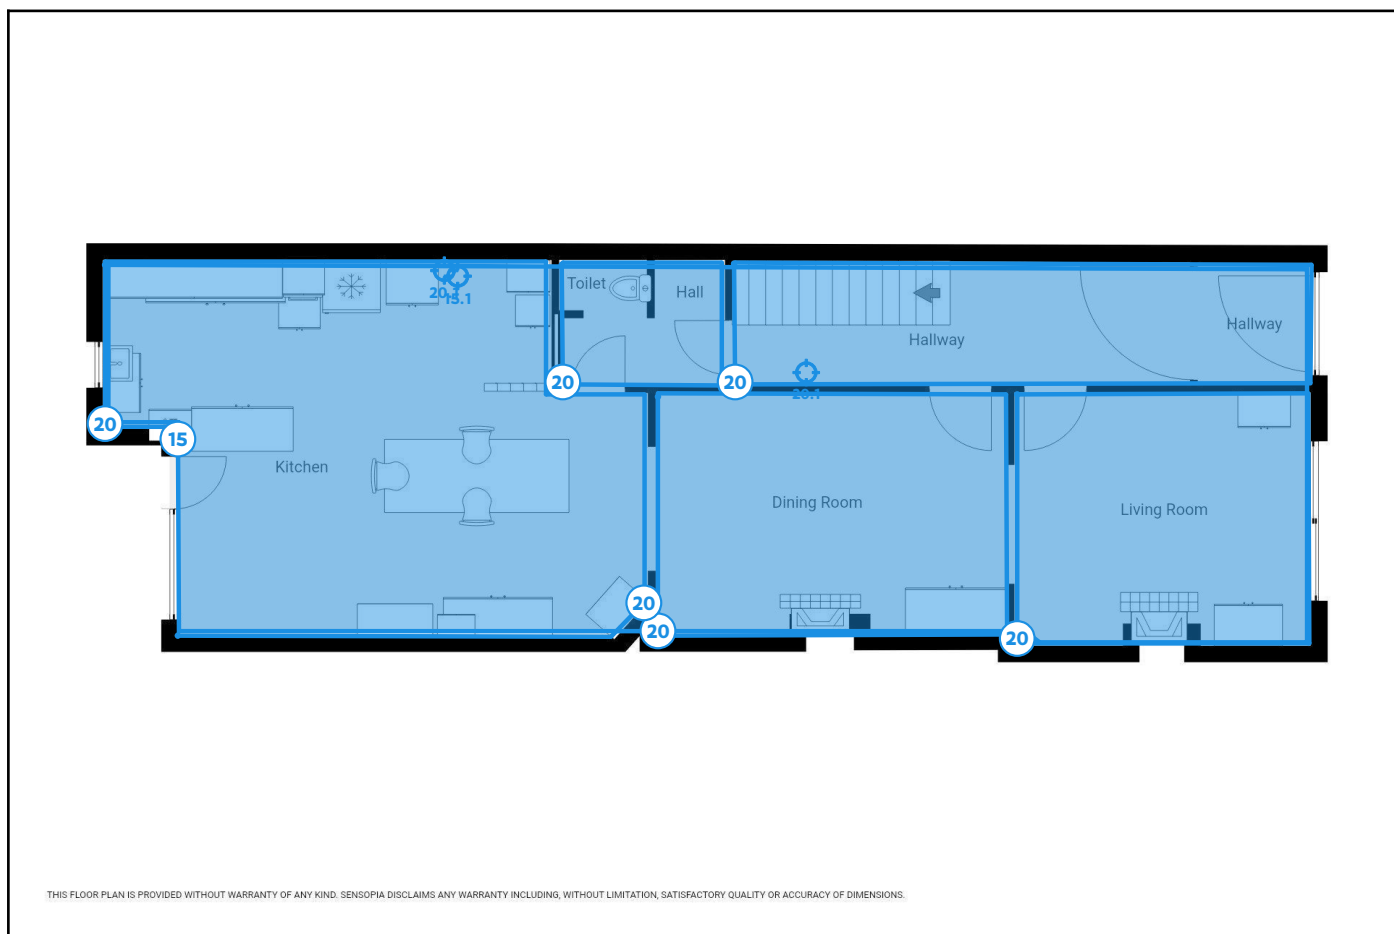
## Plan 1.3: +0 kopie

Beschrijving	Type	Actie
15. pleisterwerk plafond	Geen asbest	-
15.1 Code: mm02	Mengmonster	-
20. Pleisterwerk muren	Geen asbest	-
20.1 Code: M01	Mengmonster	-

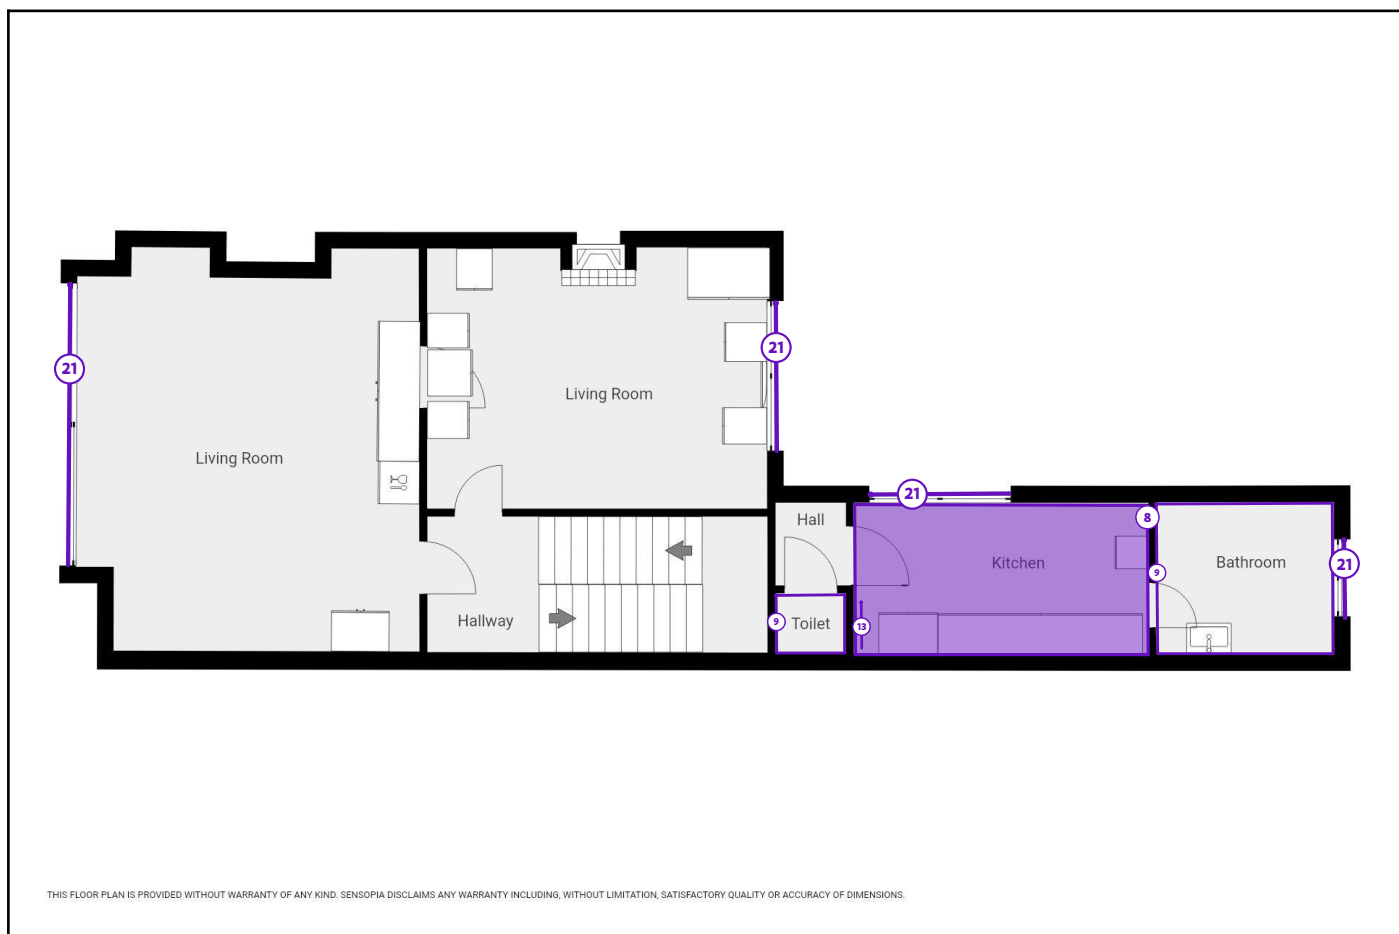
## Plan 1.4: +1

Beschrijving	Type	Actie
8. laminaatvloer	Advies	-
9. tegellijm faience tegel	Advies	-
13. Dichtingen gietijzeren radiator	Advies	-
21. ramen kitwerk	Overige ruimte of materiaal	-

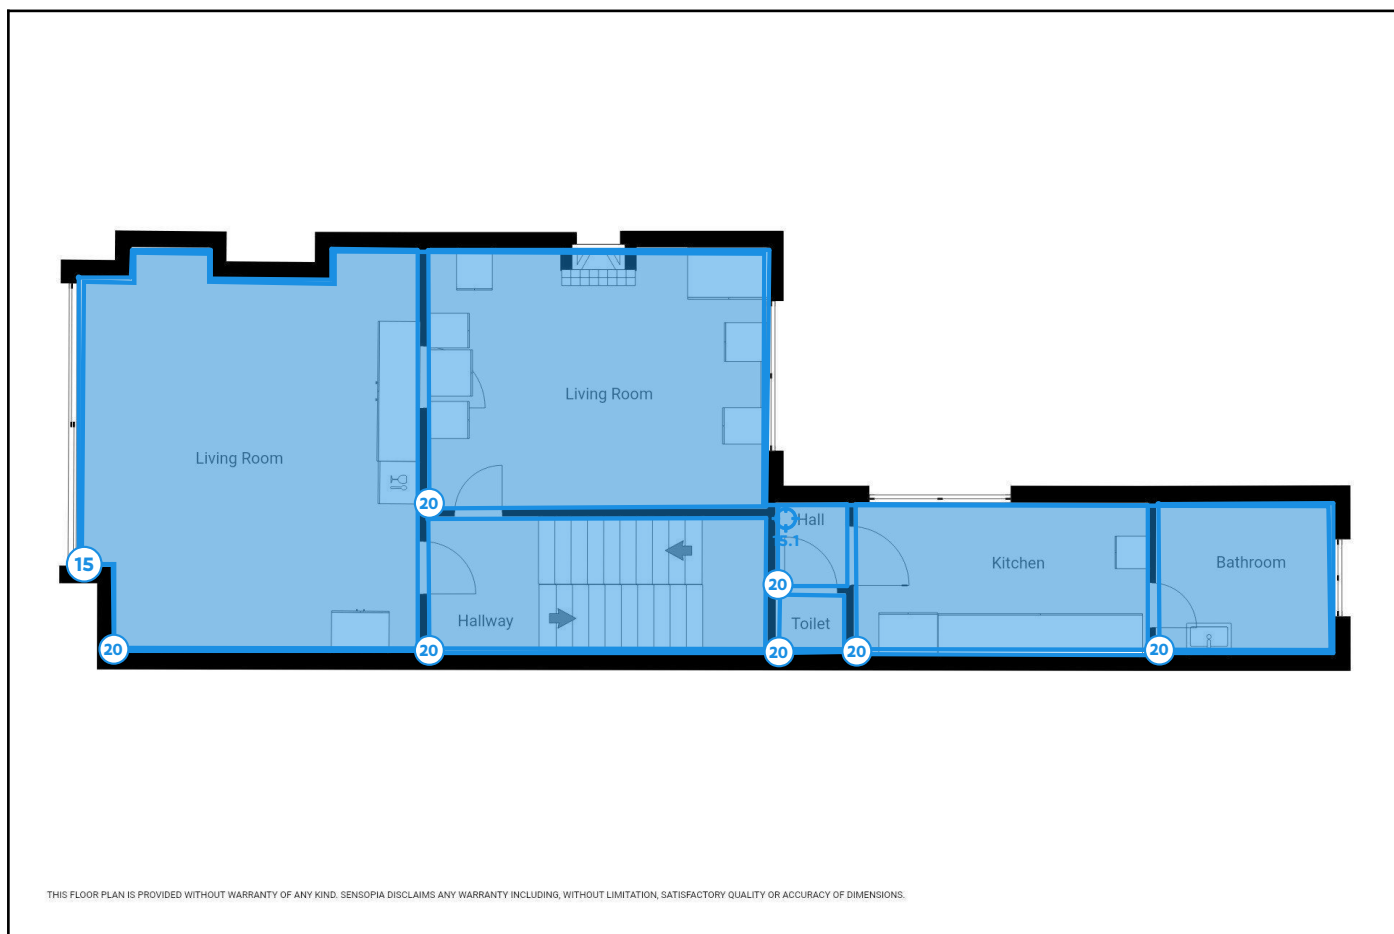
## Plan 1.5: +1 kopie

Beschrijving	Type	Actie
15. pleisterwerk plafond	Geen asbest	-
15.1 Code: mm02	Mengmonster	-
20. Pleisterwerk muren	Geen asbest	-

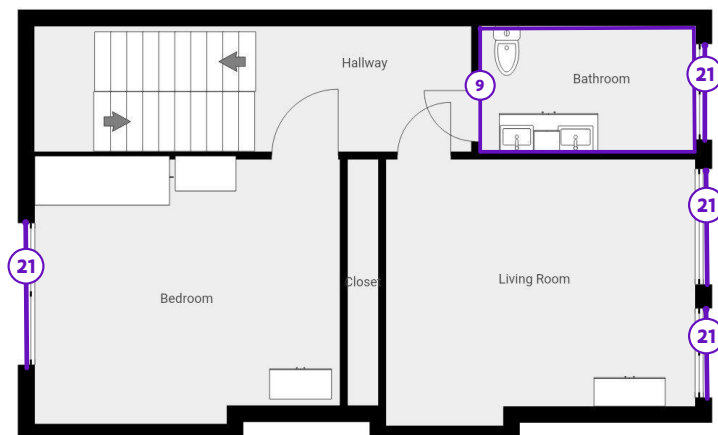
## Plan 1.6: +2

Beschrijving	Type	Actie
9. tegellijn faience tegel	Advies	-
21. ramen kitwerk	Overige ruimte of materiaal	-

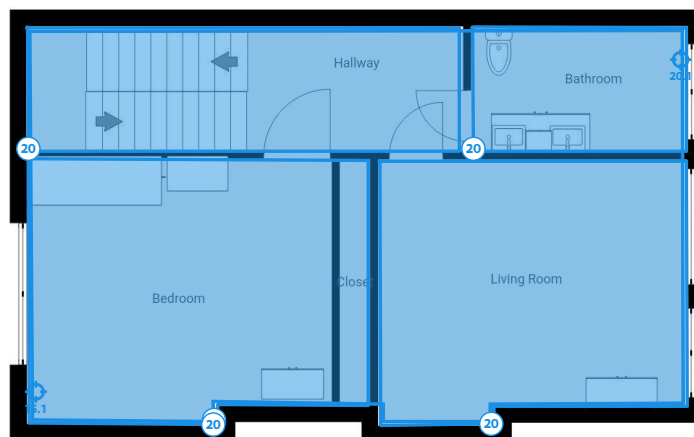
## Plan 1.7: +2 kopie

Beschrijving	Type	Actie
15. pleisterwerk plafond	Geen asbest	-
15.1 Code: mm02	Mengmonster	-
20. Pleisterwerk muren	Geen asbest	-
20.1 Code: M01	Mengmonster	-

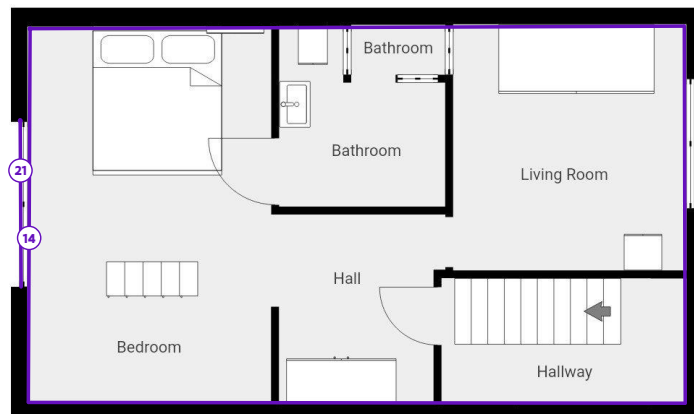
## Plan 1.8: +3

Beschrijving	Type	Actie
14. derde verdiep	Advies	-
21. ramen kitwerk	Overige ruimte of materiaal	-

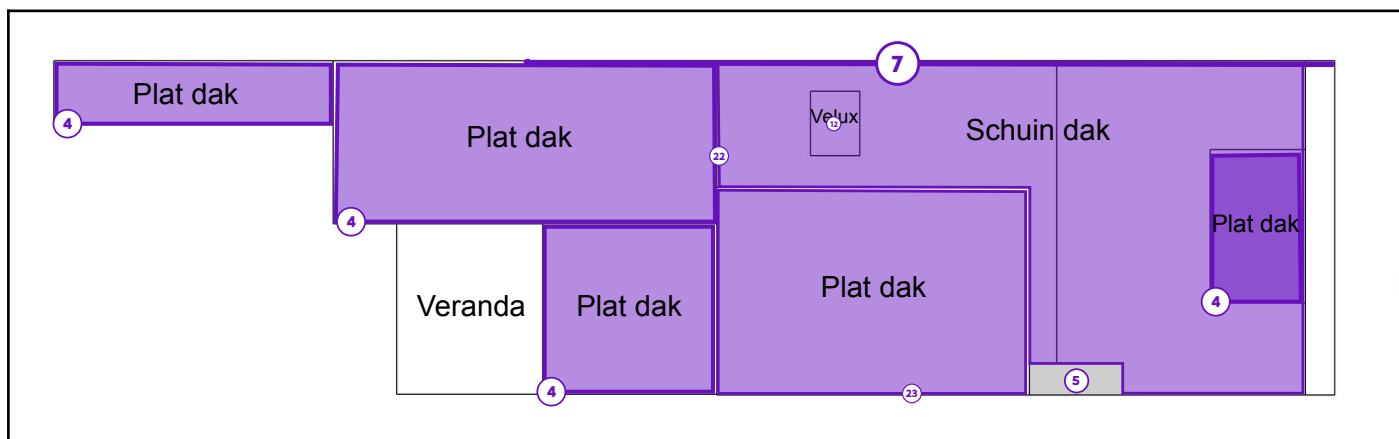
## Plan 1.9: dakplan

Beschrijving	Type	Actie
4. roofing plat dak	Beperking	-
5. schoorsteen	Beperking	-
7. gevellei buur	Advies	-
12. Dakraam	Advies	-
22. Dak en onderdak	Overige ruimte of materiaal	-
23. EPDM platdak	Overige ruimte of materiaal	-

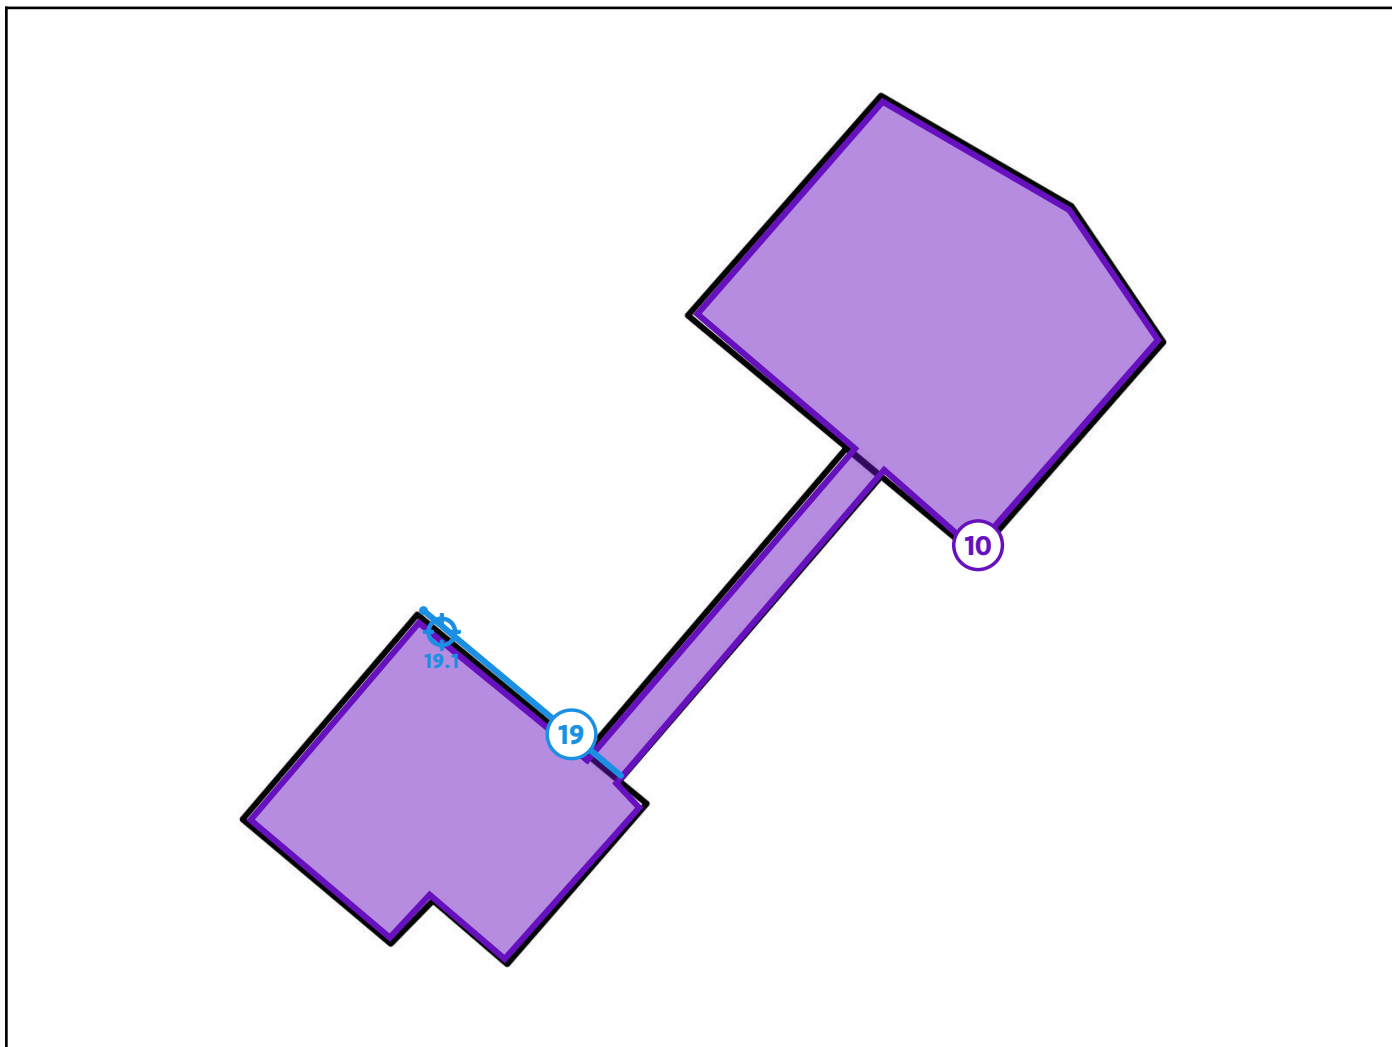
## Plan 2.1: Verharding plan

Beschrijving	Type	Actie
10. verharding	Advies	-
19. Aquadrain terras	Geen asbest	-
19.1 Code: mm03	Puntmonster	-

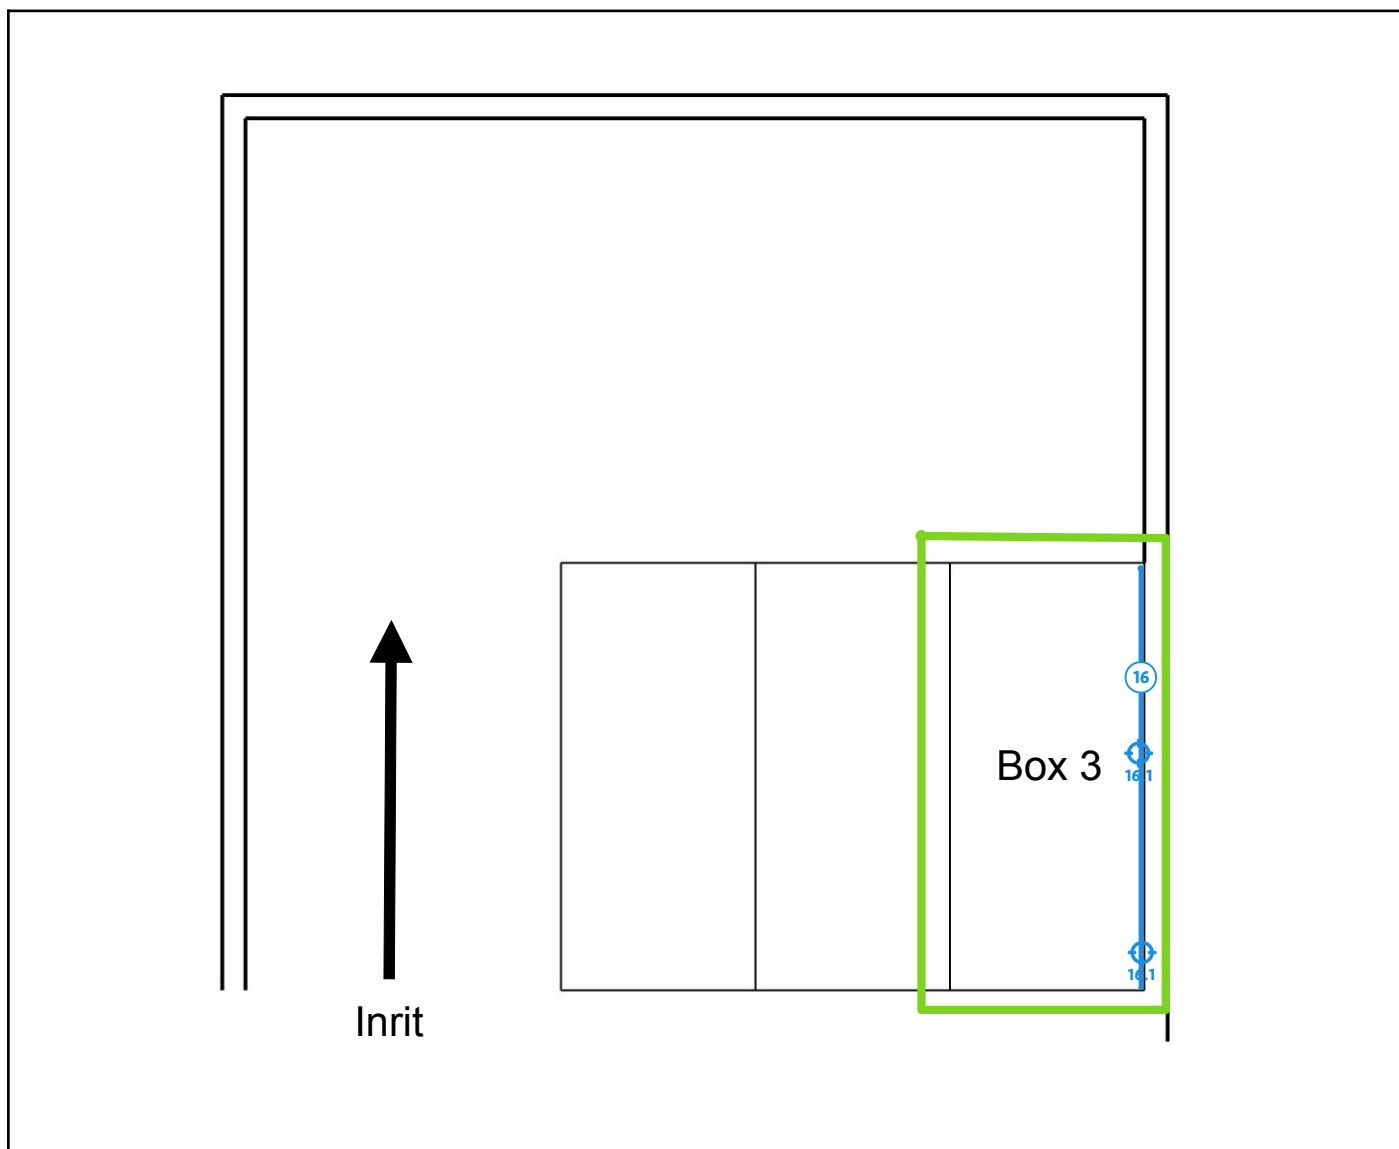
## Plan 3.1: Garage plan

Beschrijving	Type	Actie
16. cementering muren garage	Geen asbest	-
16.1 Code: mm08	Mengmonster	-

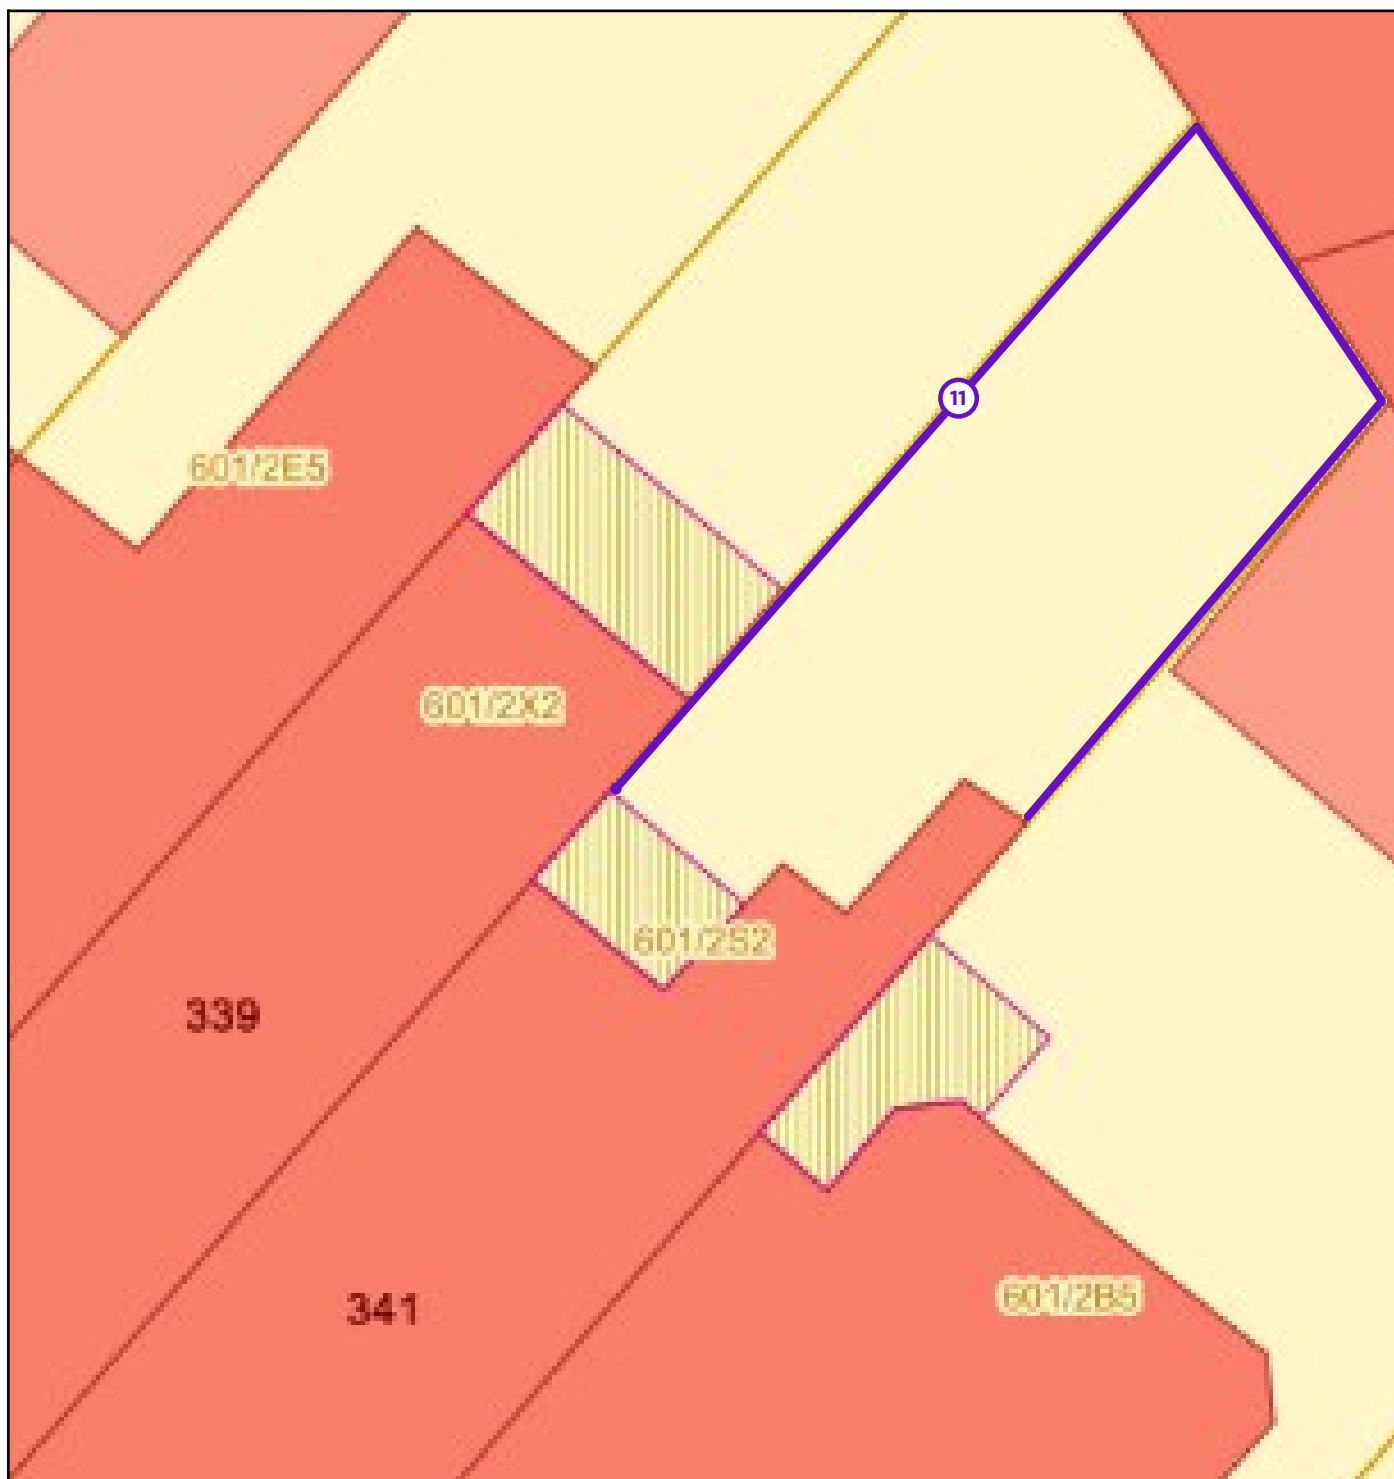
## Plan 4.1: Vaststellingen buiten de constructies

Beschrijving	Type	Actie
11. gemeenschappelijke tuinmuur	Advies	-

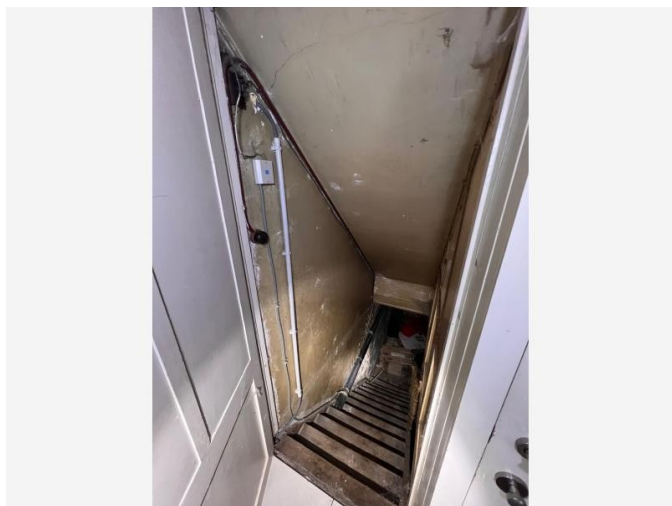
## Fiche 18: mastiek raam kelder (onder trap)

Geen asbest

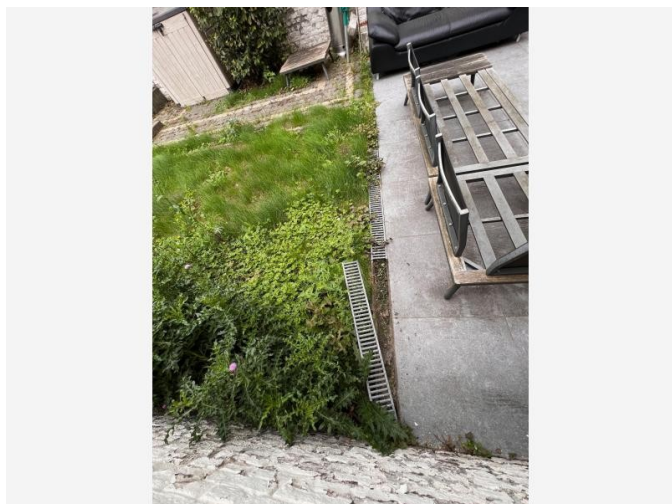
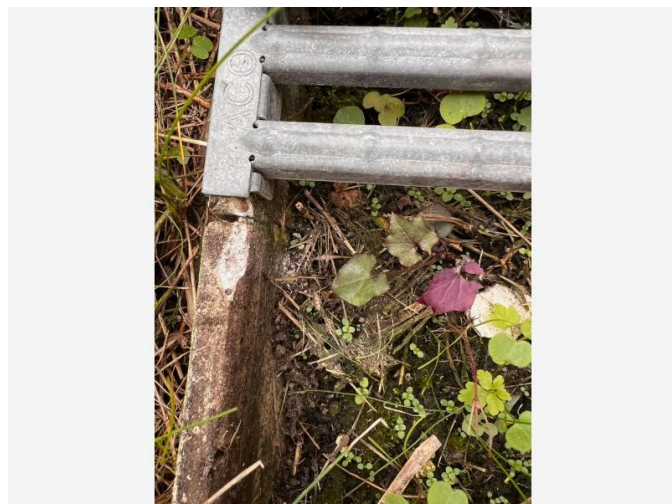
## Fiche 19: Aquadrain terras

Geen asbest
