Asbestinventarisatetest

Derbystraat 86, 9051 Gent

Attestnummer : **20241125-000384.000**

Uitgegeven op : **25.11.2024**

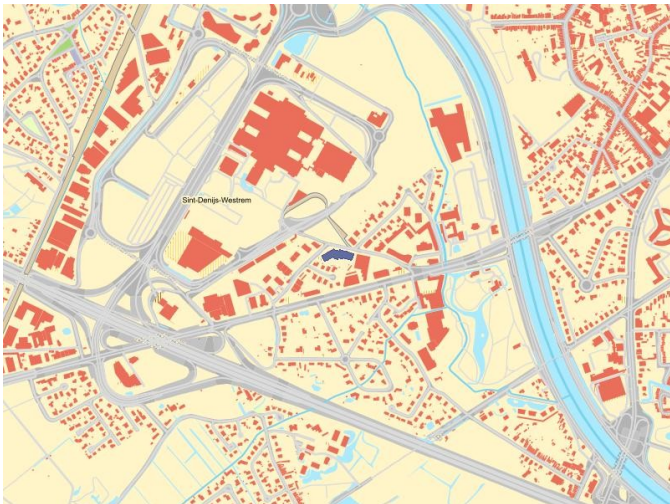
Zone 1: Hoofdgebouw

- 0 Asbestmaterialen
- 0 Beperkingen
- 0 Uitsluitingen
- 0 Roerende goederen
- 0 Puin, steenslag, (water)bodem
- 12 Adviezen**
- 1 Geen asbest**
