# Asbestattesten

## Biezenstuk 34

# Asbestinventarisatetest

Biezenstuk 34, 9000 Gent

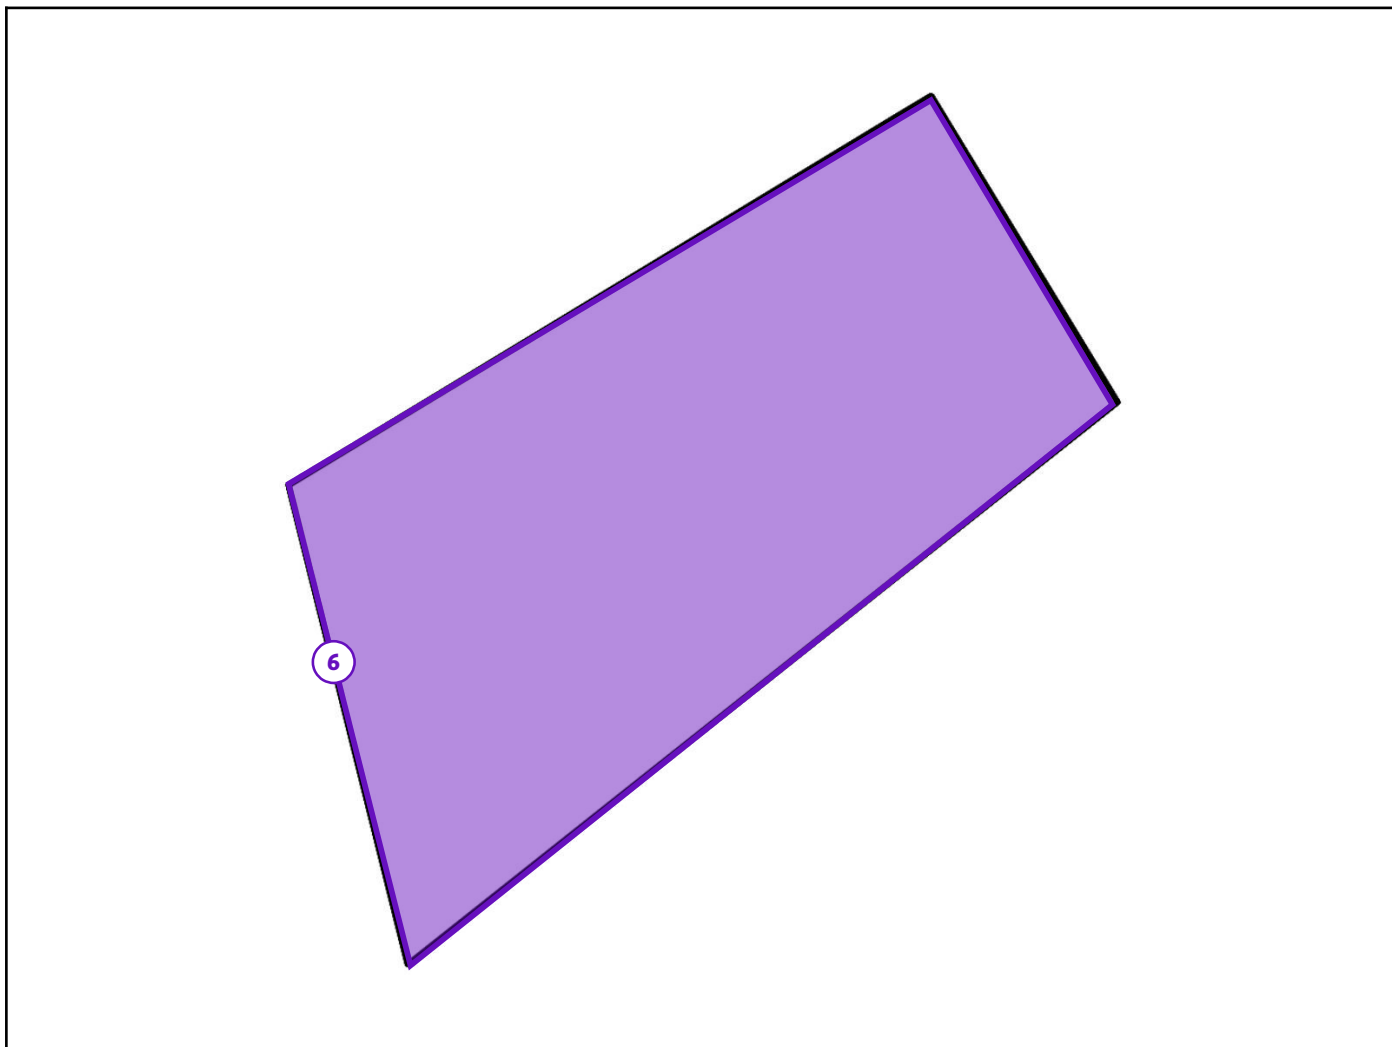
## Plan 1.7: Dak

| Beschrijving | Type | Actie |
|---|---|---|
| 6. Onderdak niet inspecteerbaar | Overige ruimte of materiaal | - |

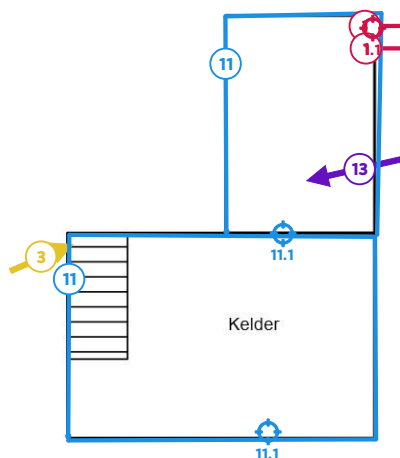
## Plan 1.1: Kelder

| Beschrijving | Notitie | Terug te vinden op plannen |
|---|---|---|
| Fiche 13: Kelder: Stookketel / Brander | Tijdens onze inspectie hebben we geen bouwjaar kunnen achterhalen van de stookketel. Het uiterlijk van het toestel doet vermoeden dat het in gebruik is genomen voor 2001 en mogelijk tot een risicobouwjaar behoort, wat inhoudt dat er eventueel asbestverdachte toepassingen in aanwezig kunnen zijn. Het is daarom van groot belang om de techniker hiervan op de hoogte te stellen bij werkzaamheden en, indien nodig, een asbestdeskundige in te schakelen die kan meedenken over de mogelijke aanwezigheid van asbestverdachte toepassingen tijdens de werkzaamheden aan het toestel. Wij als deskundigen mogen geen toestellen demonteren om verdachte toepassingen op te sporen. | Plan 1.1: Kelder |

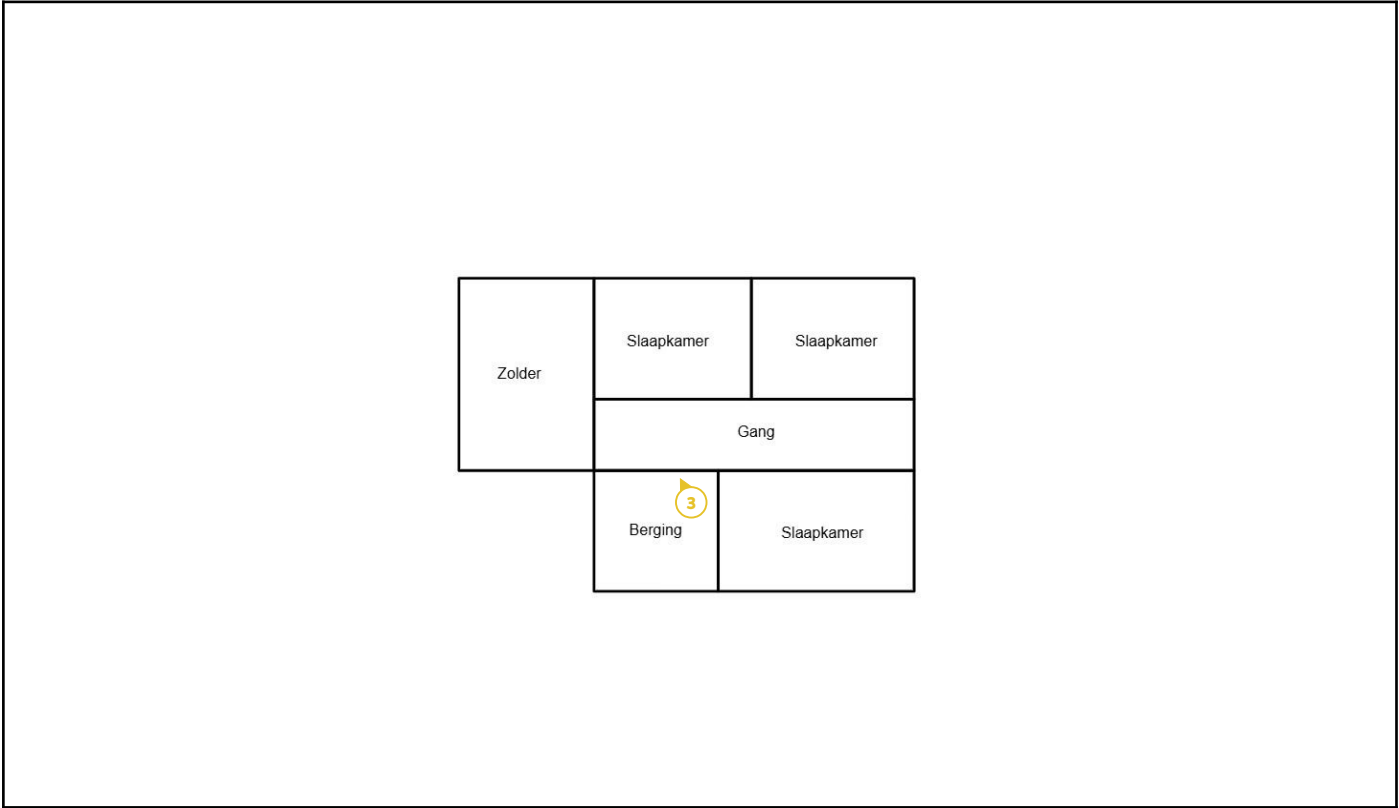
# Plan 1.7: Tweede verdieping

| Beschrijving | Type | Actie |
|---|---|---|
| 3. Bakeliet en electronica toepassingen | Asbestmateriaal | Zorgvuldig beheren |

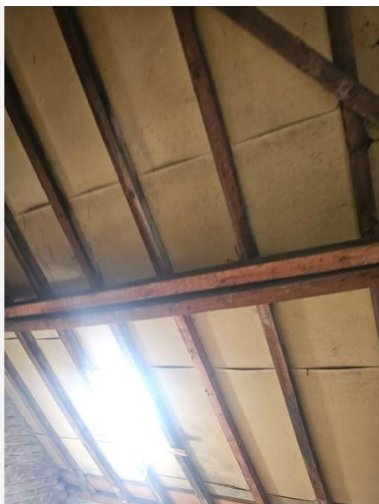
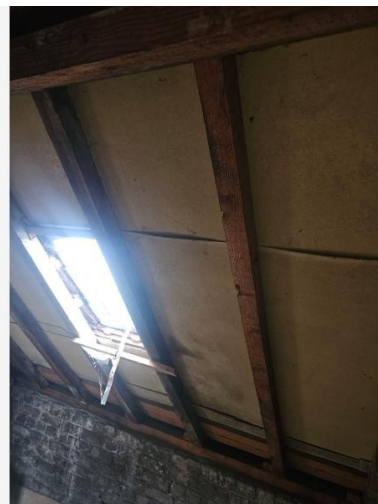
| Opmerking | De exacte lengte kon niet worden vastgesteld. |

- Eenvoudige handelingen: mag via doe-het-zelf of door werknemer(s) met opleidingsattest eenvoudige handelingen  
Deze toepassing mag door een aannemer die over een opleidingsattest eenvoudige handelingen beschikt of door een particulier (doe-het-zelf), verwijderd worden indien er geen verhoogd risico op vrijgave van asbestvezels (max. concentratie 0,01 vezels/cm<sup>3</sup> - CODEX Art. VI.3-54) ontstaat en de toepassing voorafgaand wordt gefixeerd/bevochtigd. De individuele elementen moeten zonder machinale werktuigen (boormachine, slijpschijf, hogedrukreiniger,) en zonder breken of gooien een voor een losgemaakt worden en dubbel en luchtdicht verpakt afgevoerd worden naar een erkend afvalpunt (recyclagepark). Daar moeten ze voorzichtig in de container voor asbestafval worden gelegd. Op het recyclagepark worden uitsluitend hechtgebonden asbestmaterialen aanvaard. Niet-hechtgebonden asbestmaterialen kunnen enkel bij een erkend asbestverwijderaar of asbestafvalverwerker worden aangeboden.

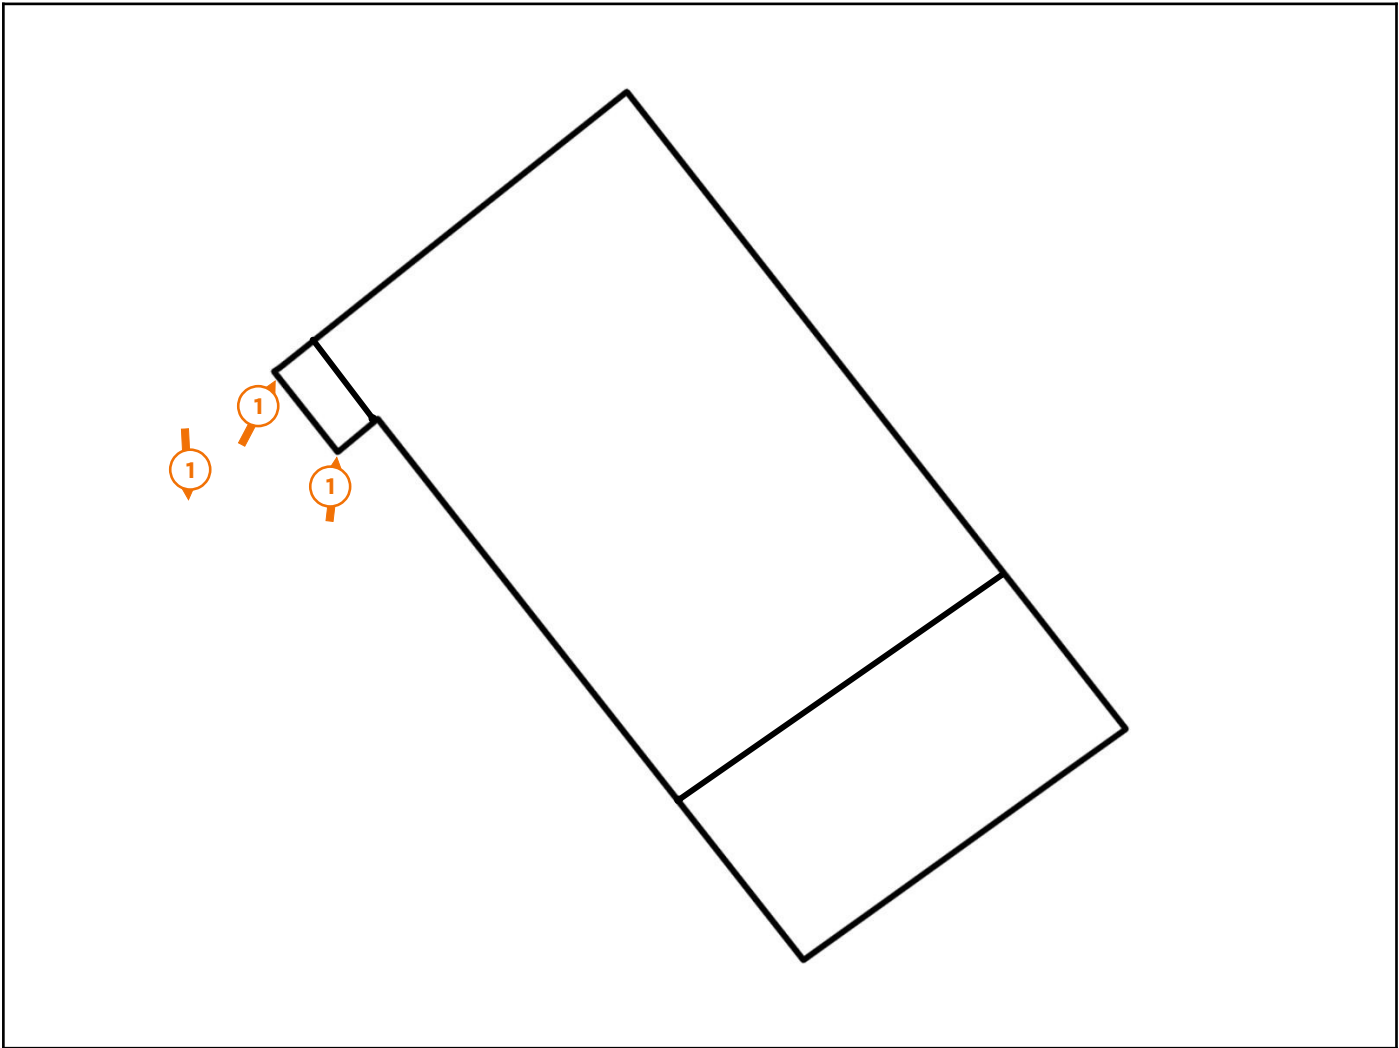
# Plan 1.1: Grondplan

| Beschrijving | Type | Actie |
|---|---|---|
| 1. Asbest cementbuizen | Asbestmateriaal | <a href="#">Verwijderen</a> |

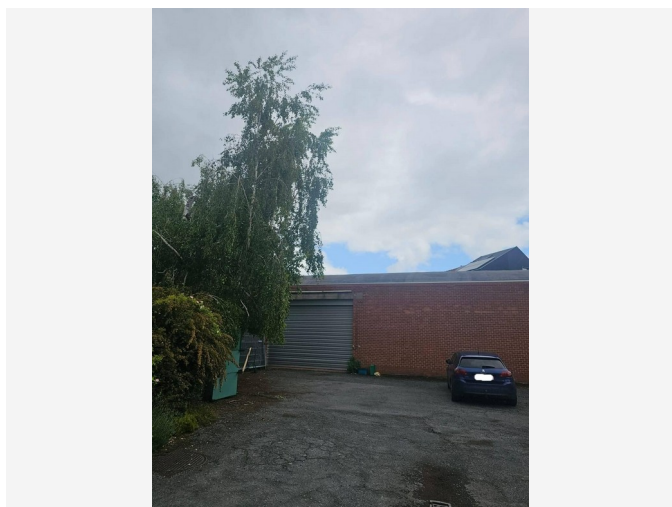
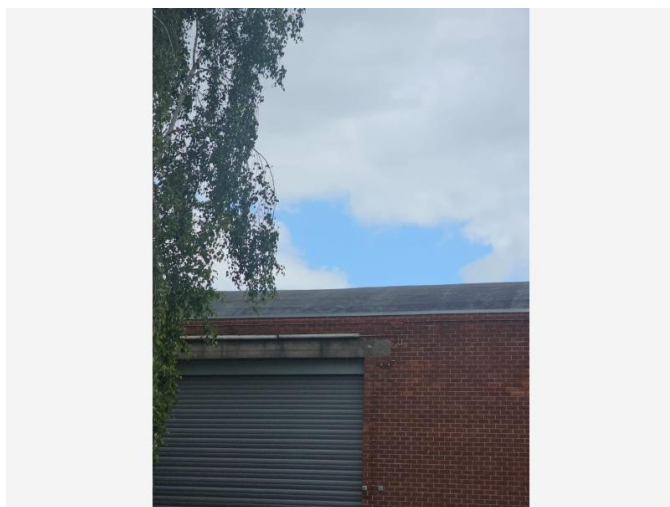
### Fiche 4: EPDM laag

| Beschrijving | Notitie | Terug te vinden op plannen |
|---|---|---|
| Fiche 4: EPDM laag | - | Plan 1.2: Dak |
