# Asbestinventarisatetest

Korpse straat 59, 3540 Herk-de-Stad

Attestnummer : **20260618-000024.000**

Uitgegeven op : **18.06.2026**

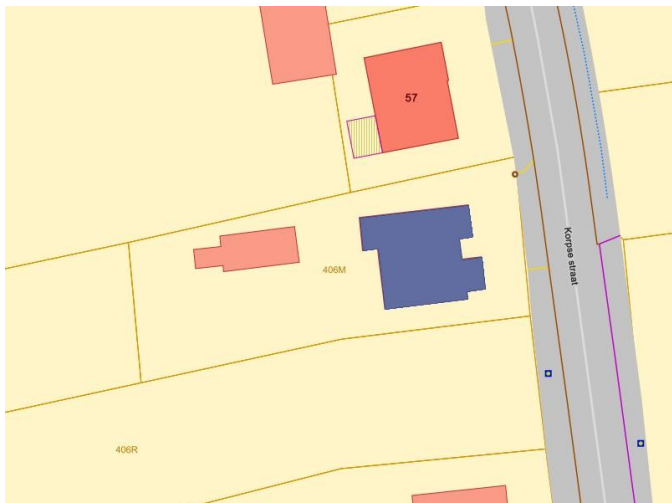
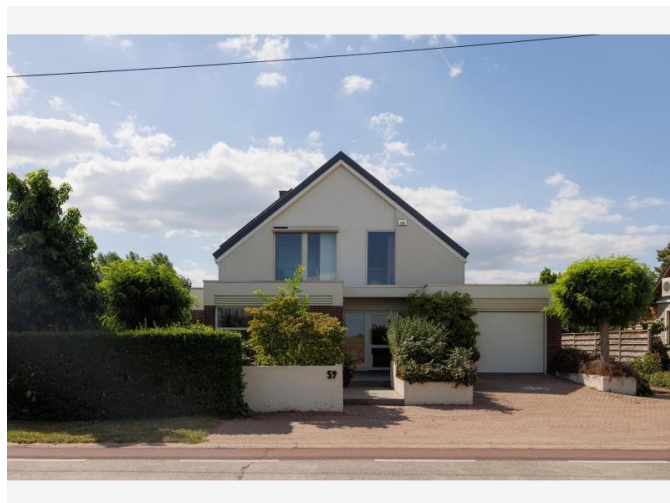
## Zone 1: Woning

Tijdens de inspectie vastgesteld:

- 0 Asbestmaterialen
- 1 Beperking
- 0 Uitsluitingen
- 0 Roerende goederen
- 0 Puin, steenslag, (water)bodem
- 0 Adviezen
- 3 Geen asbest

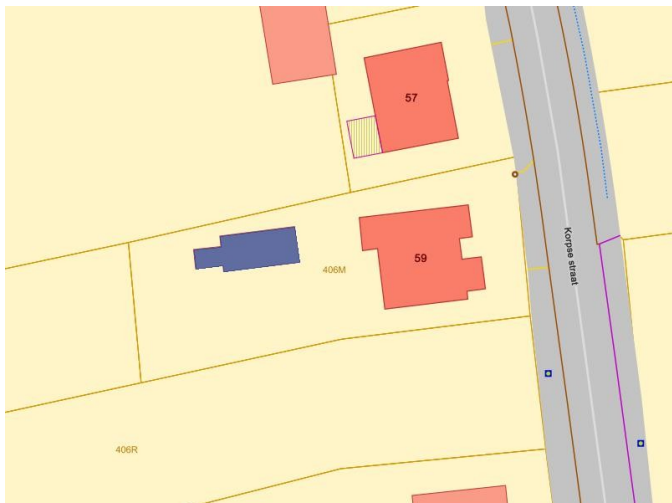
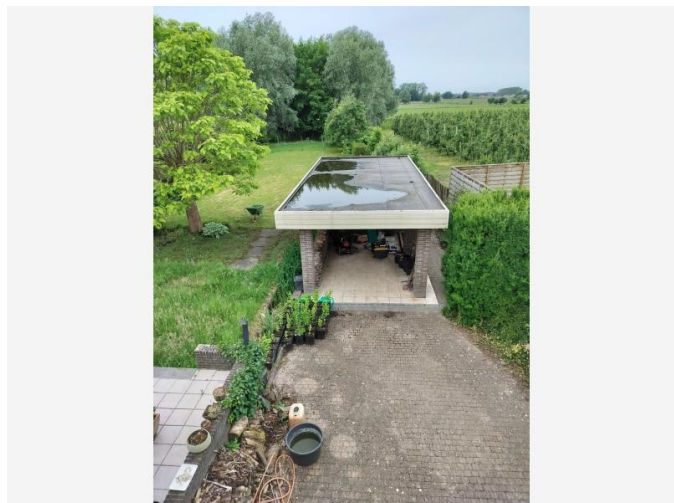
## Zone 2: Carport

Tijdens de inspectie vastgesteld:

- 0 Asbestmaterialen
- 0 Beperkingen
- 0 Uitsluitingen
- 0 Roerende goederen
- 0 Puin, steenslag, (water)bodem
- 0 Adviezen
- 1 **Geen asbest**
