# Asbestinventarisatattest

Patrijzenlaan 5, 3583 Beringen

Attestnummer : 20260808-000116.000

Uitgegeven op : 08.08.2026

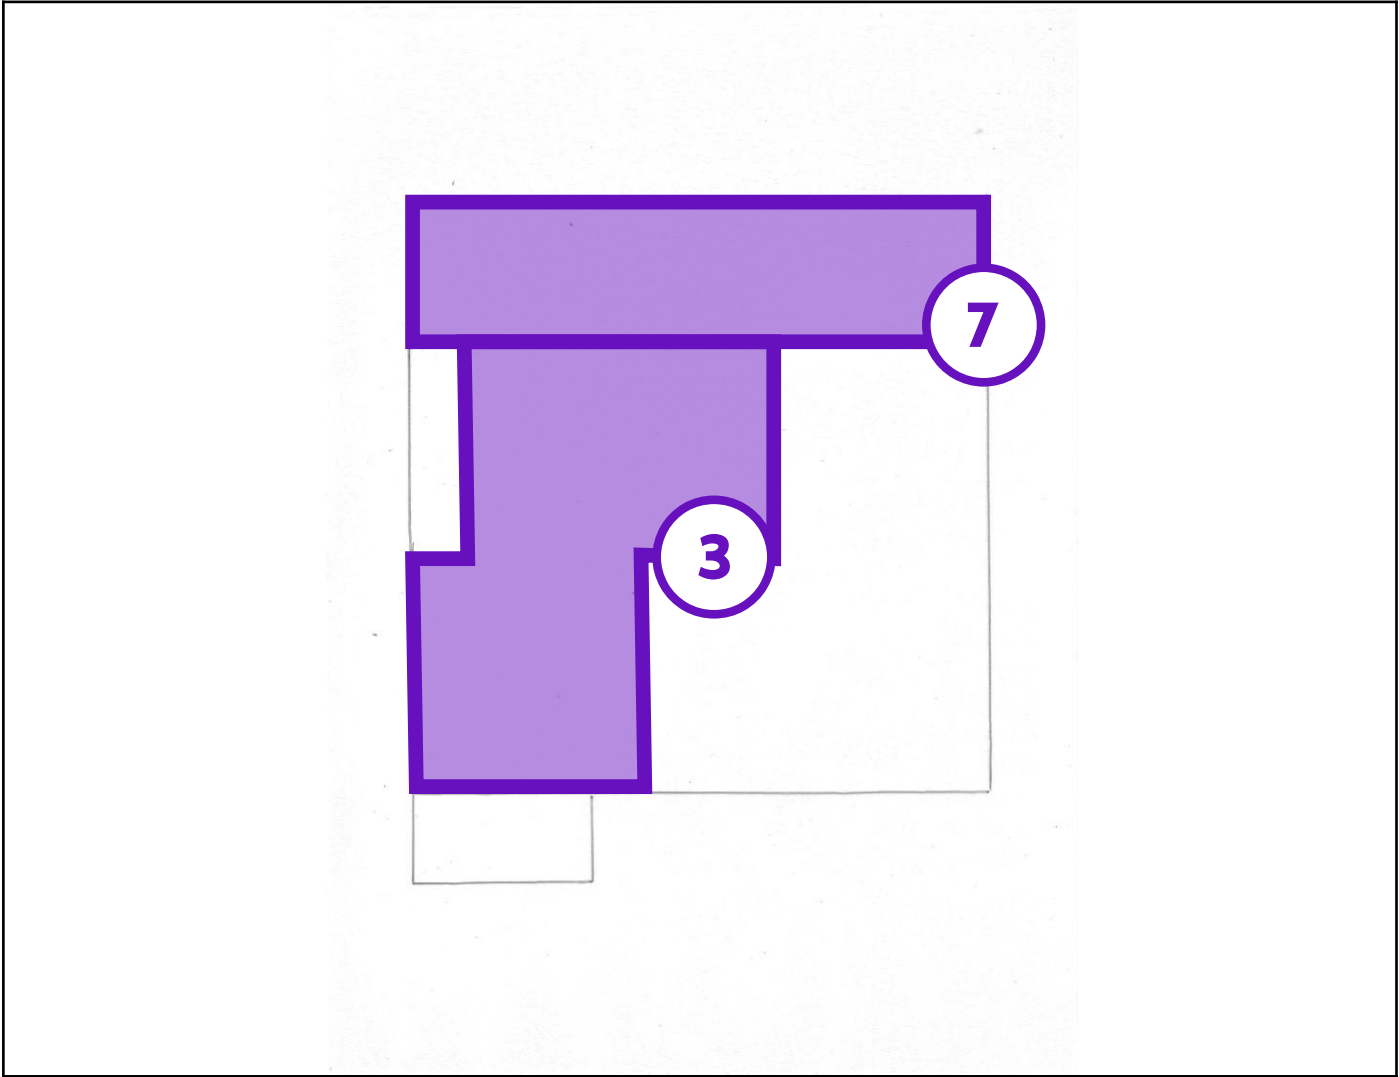
## Plan 1.5: Plan indeling dak (roofing)

| Beschrijving | Type | Actie |
|---|---|---|
| 7. Polycarbonaat dakplaten boven terras | Overige ruimte of materiaal | - |

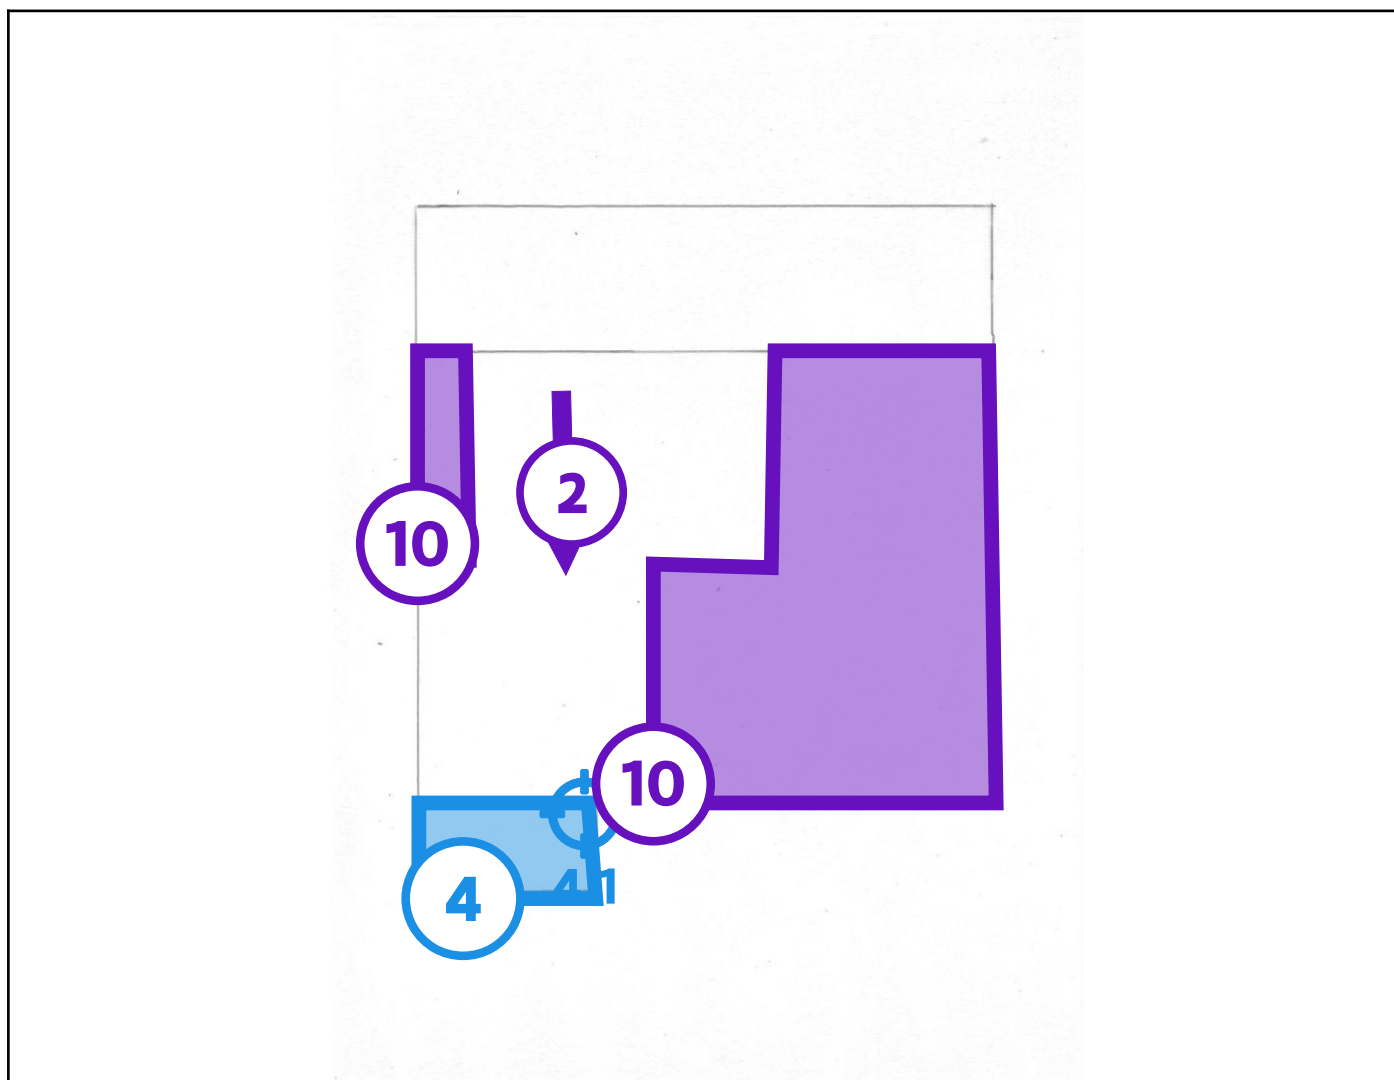
## Plan 1.6: Plan indeling dak (roofing + dak)

| Beschrijving | Type | Actie |
|---|---|---|
| 10. Dak bestaand uit dakpannen | Overige ruimte of materiaal | - |

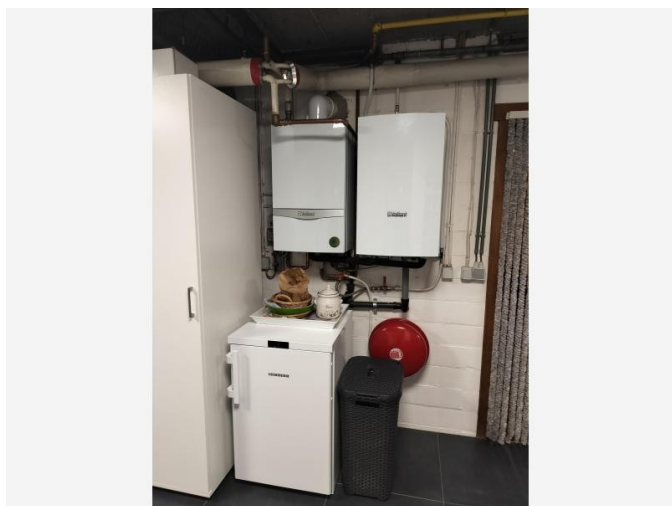
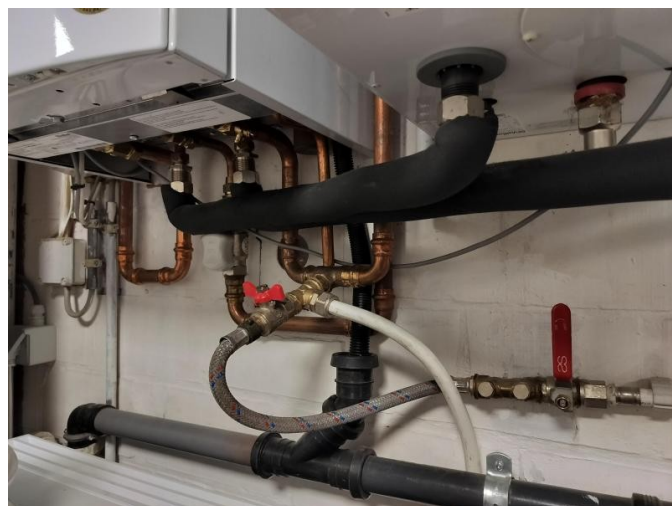
## Fiche 8: Geen asbestverdachte dichtingen aan cv-ketel

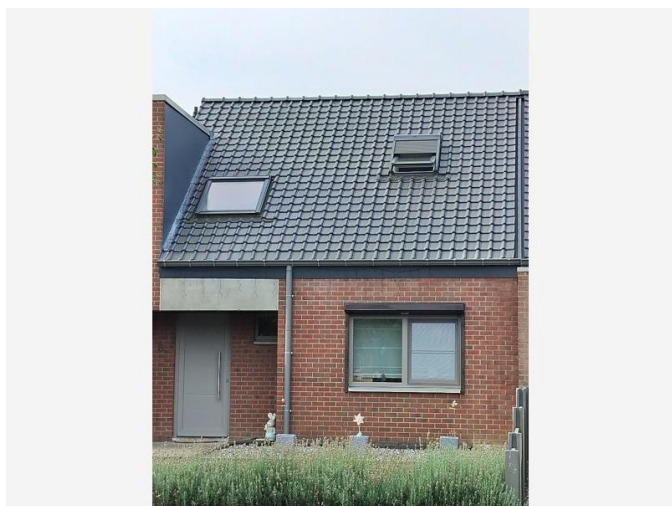
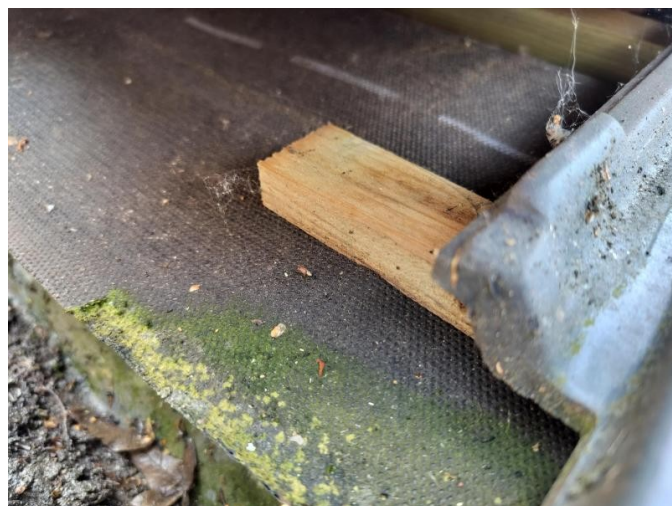
## Fiche 9: Niet asbestverdacht onderdak

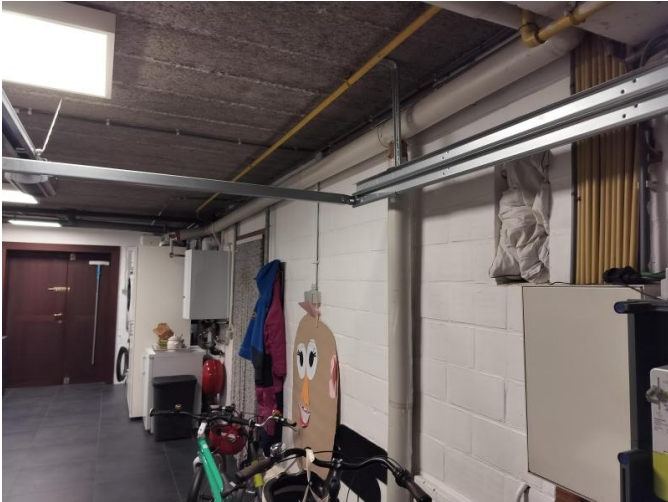
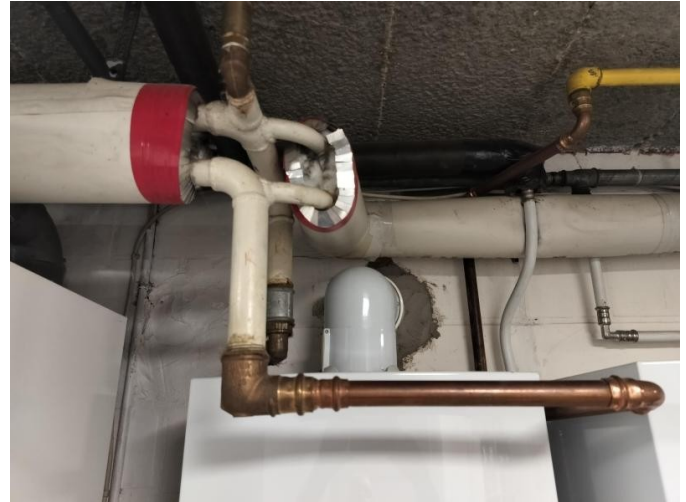
## Fiche 11: Geen asbestverdachte leidingisolatie

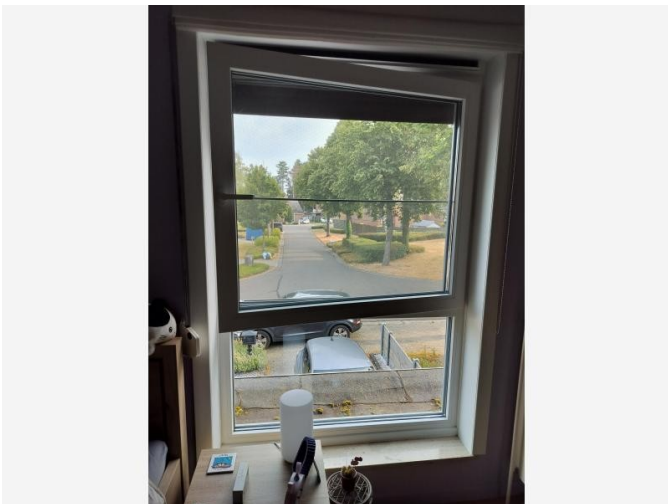
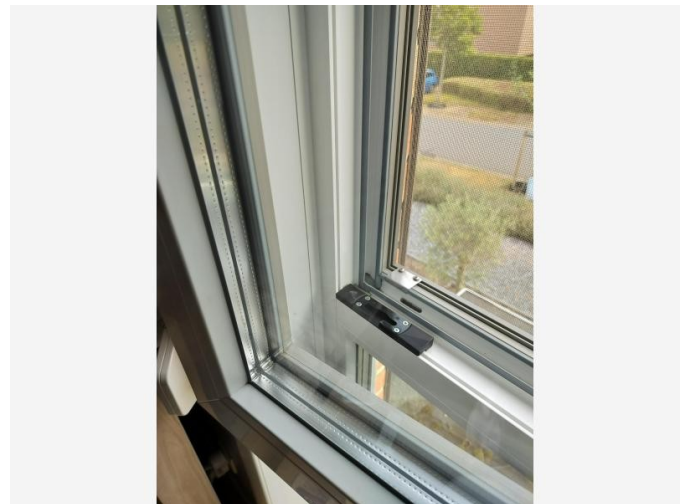
## Fiche 12: Geen asbestverdachte afdichtingsmateriaal aan schrijnwerkerij
