Asbestinventarisatetest

Hulstedorp 16, 8531 Harelbeke

Attestnummer : 20250831-000080.000

Uitgegeven op : 31.08.2025

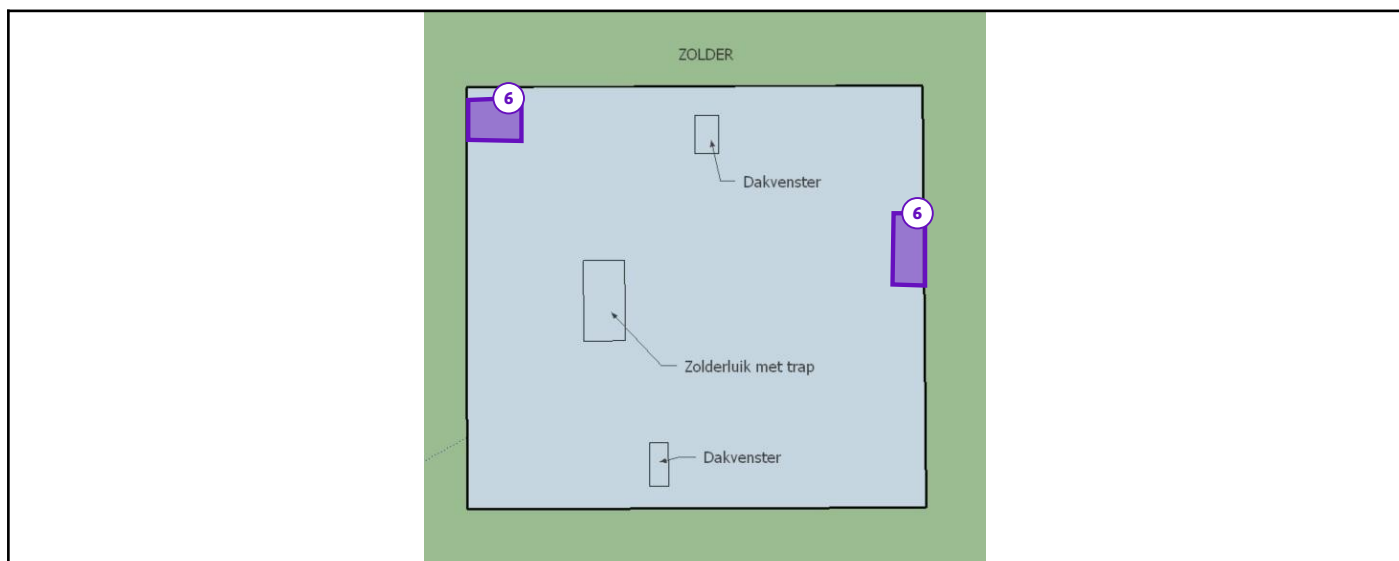
Plan 1.1: Grondplan zolder

Beschrijving	Type	Actie
6. Schoorstenen hellend dak	Beperking	-

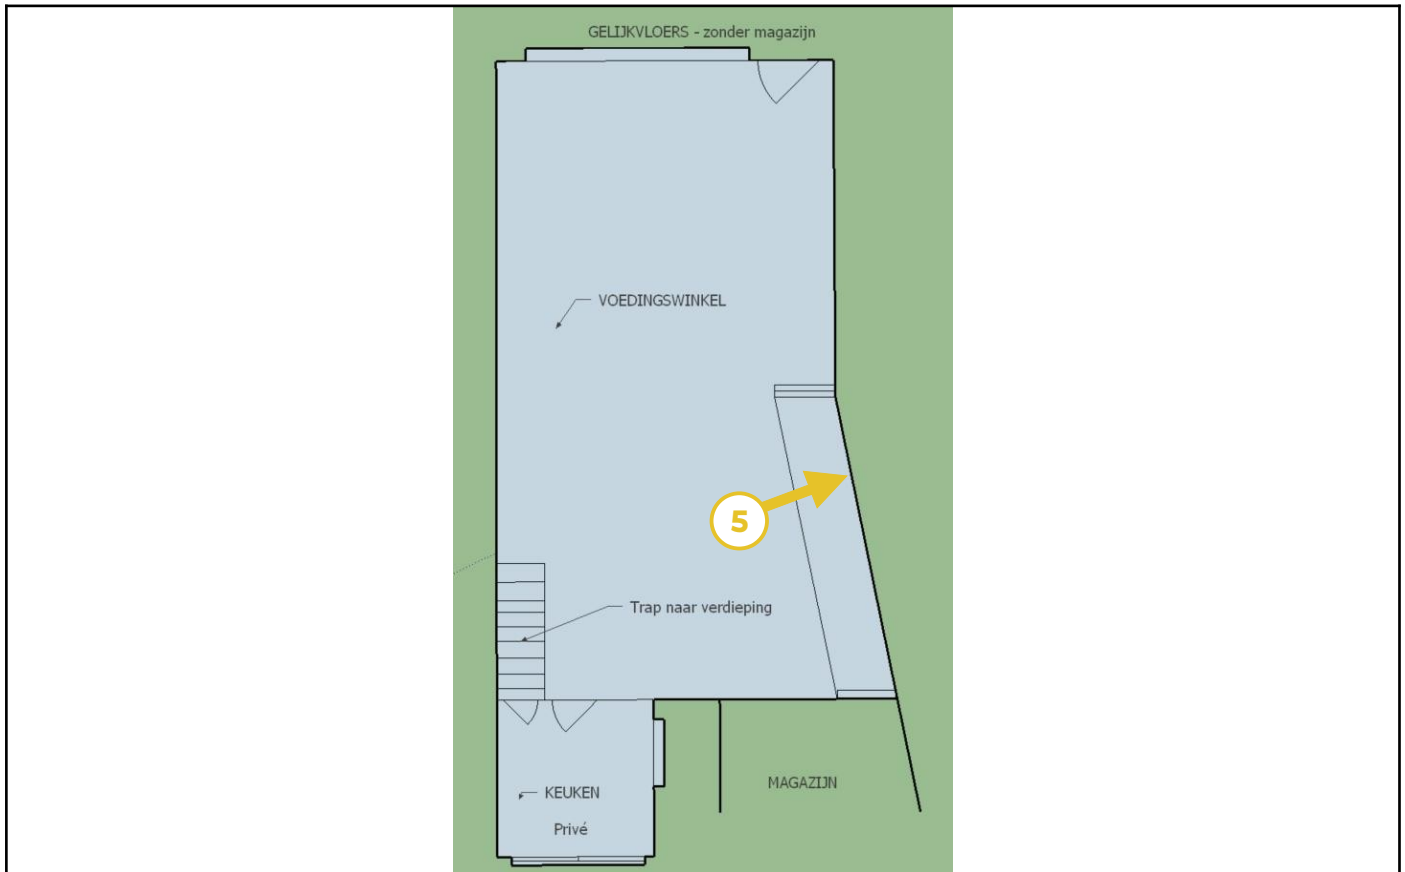
Plan 1.14: Grondplan gelijkvloers - zonder magazijn

Beschrijving	Type	Actie
5. Bakelieten elektrische componenten	Asbestmateriaal	Zorgvuldig beheren

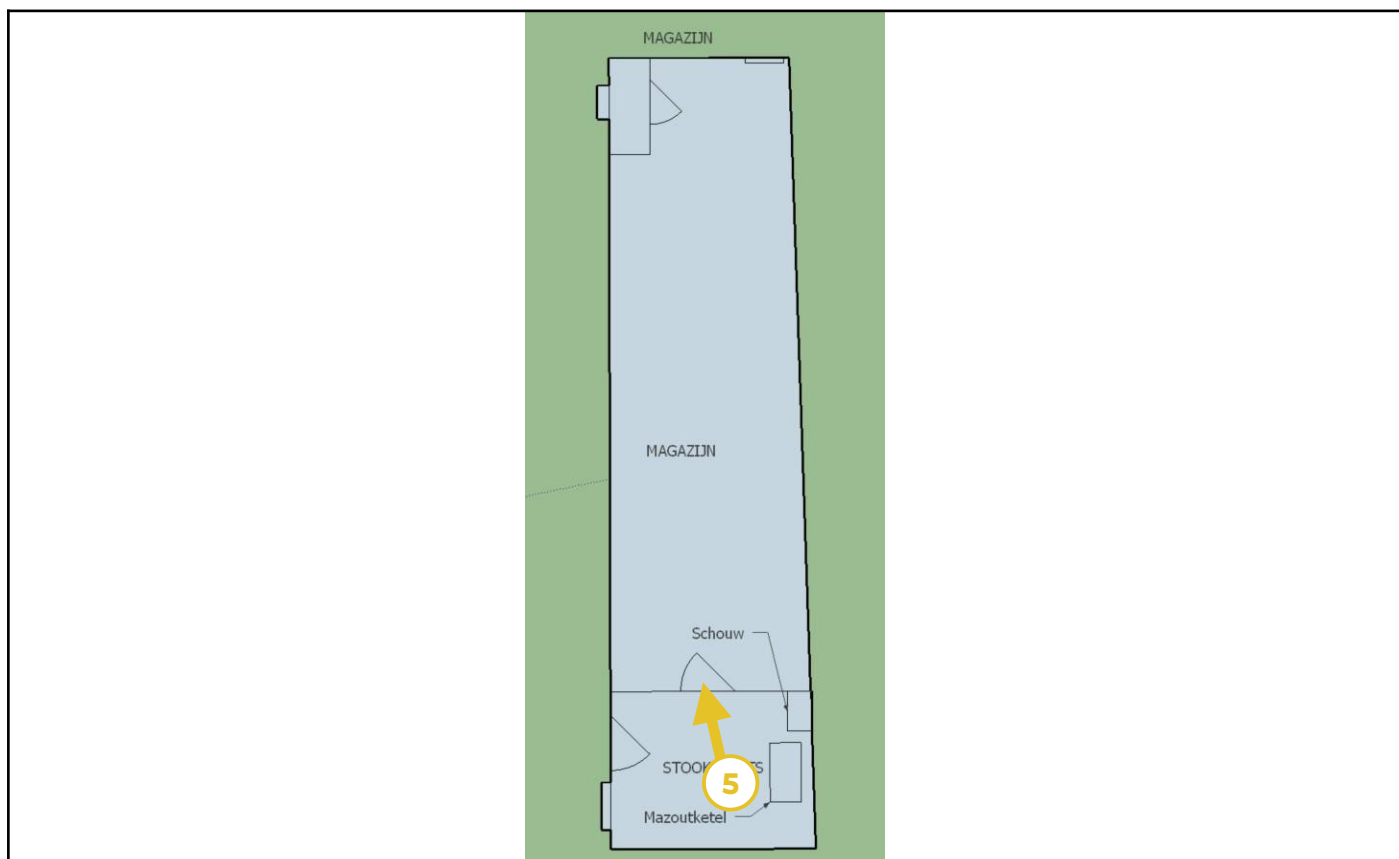
Plan 1.15: Grondplan magazijn

Beschrijving	Type	Actie
5. Bakelieten elektrische componenten	Asbestmateriaal	Zorgvuldig beheren

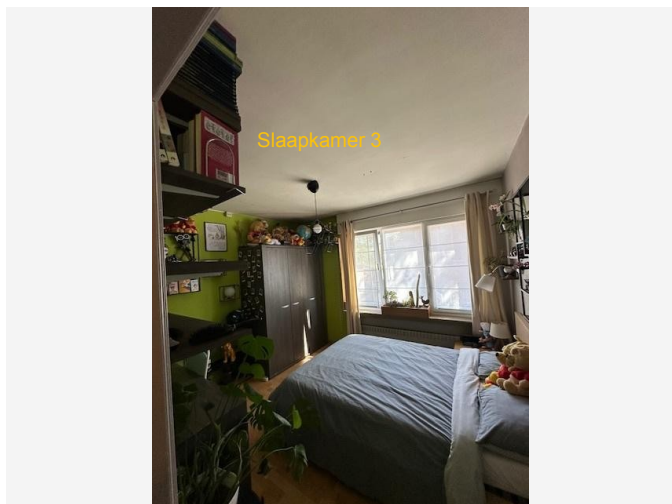
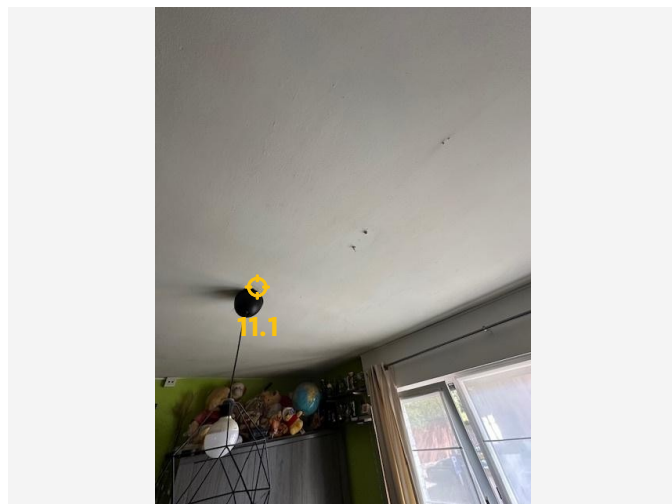
Fiche 11: Pleisterwerk plafonds

Geen asbest

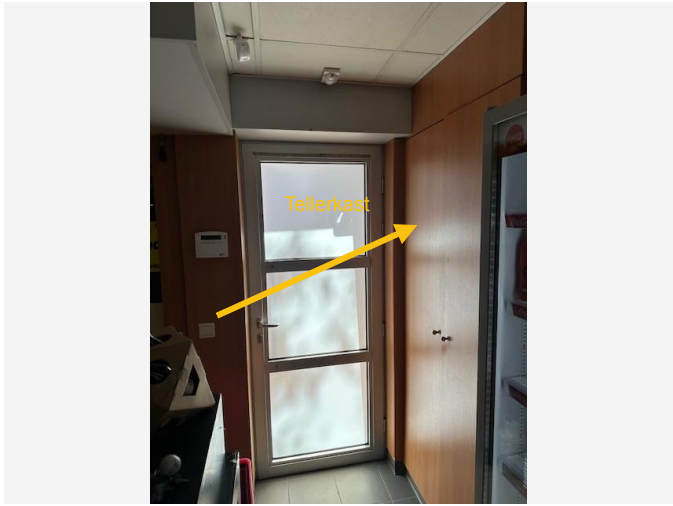
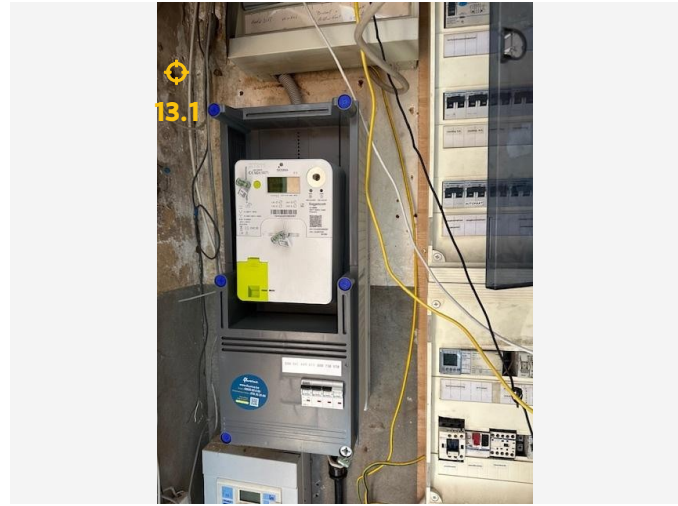
Fiche 13: Pleisterwerk wanden

Geen asbest

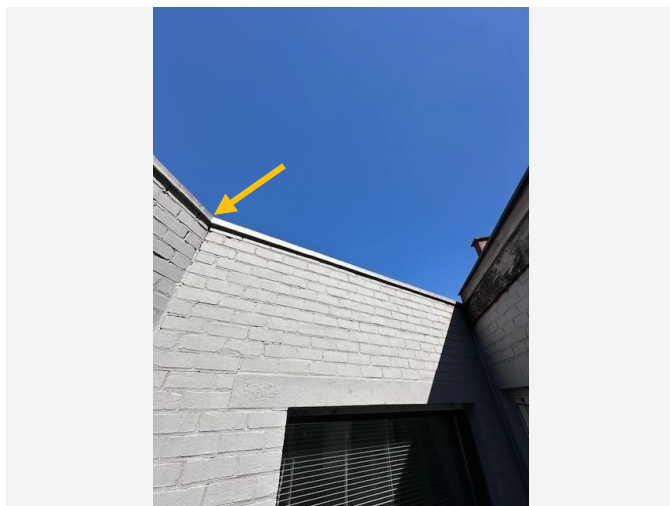
Detailfoto

Conclusie

Geen asbest

Beschrijving	Roofing plat dak woning
Omgeving	Buiten
Primaire drager	Plat dak
Bindmiddel van materiaal	Bitumen (roofing, teer, asfalt)
Gebondenheid op basis van bindmiddel	Hecht
Hoeveelheid (oppervlakte - aantal)	• 60,19 m ² - 1 stuk
Totale oppervlakte	60,19 m ²
Identificatiemethode	Vaststelling met monstername
Destructieve handeling voor identificatie	Nee
Opmerking	<p>Hoeveelheid is een raming.</p> <p>Er werd enkel een monster genomen van de toplaag. Om asbesthoudende onderlagen uit te sluiten moet voor sloop/vernieuwen van de dakbedekking een bijkomende monstername tot op de drager worden genomen.</p> <p>Dakwerken steeds laten uitvoeren door een dakwerker met een opleidingsattest eenvoudige handelingen.</p>

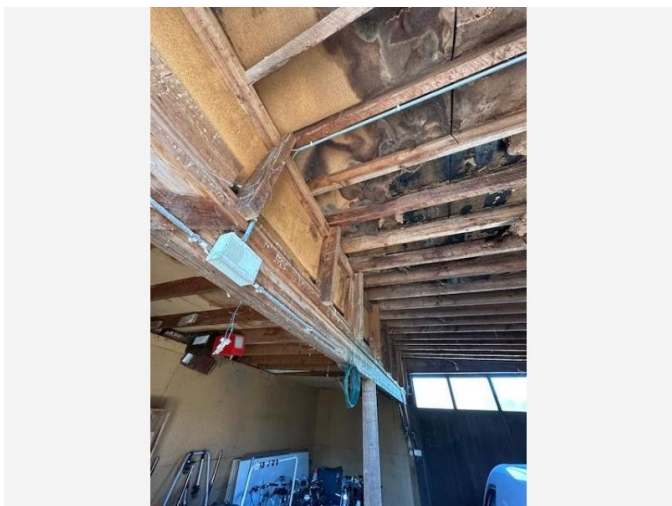
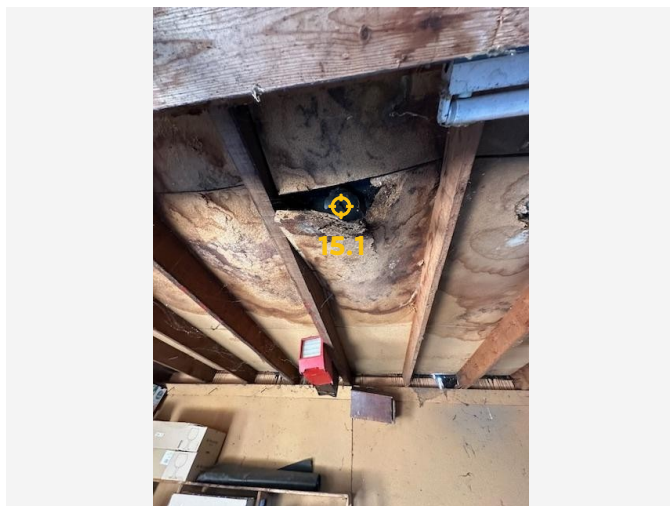
Fiche 15: Roofing platte daken garage

Geen asbest

Conclusie

Beschrijving	Roofing platte daken garage
Omgeving	Buiten
Primaire drager	Plat dak
Bindmiddel van materiaal	Bitumen (roofing, teer, asfalt)
Gebondenheid op basis van bindmiddel	Hecht
Hoeveelheid (oppervlakte - aantal)	• 69,76 m ² - 1 stuk
Totale oppervlakte	69,76 m ²
Identificatiemethode	Vaststelling met monsternamen
Destructieve handeling voor identificatie	Nee
Opmerking	<p>Hoeveelheid is een raming.</p> <p>Er werd enkel een monster genomen van de volledige roofing (2 lagen) aan een beschadiging van het plat dak.</p> <p>Dakwerken steeds laten uitvoeren door een dakwerker met een opleidingsattest eenvoudige handelingen.</p>
