Asbestinventarisatetest

Brugsesteenweg 281, 8520 Kuurne

Attestnummer : 20230708-000119.000

Asbestveilig

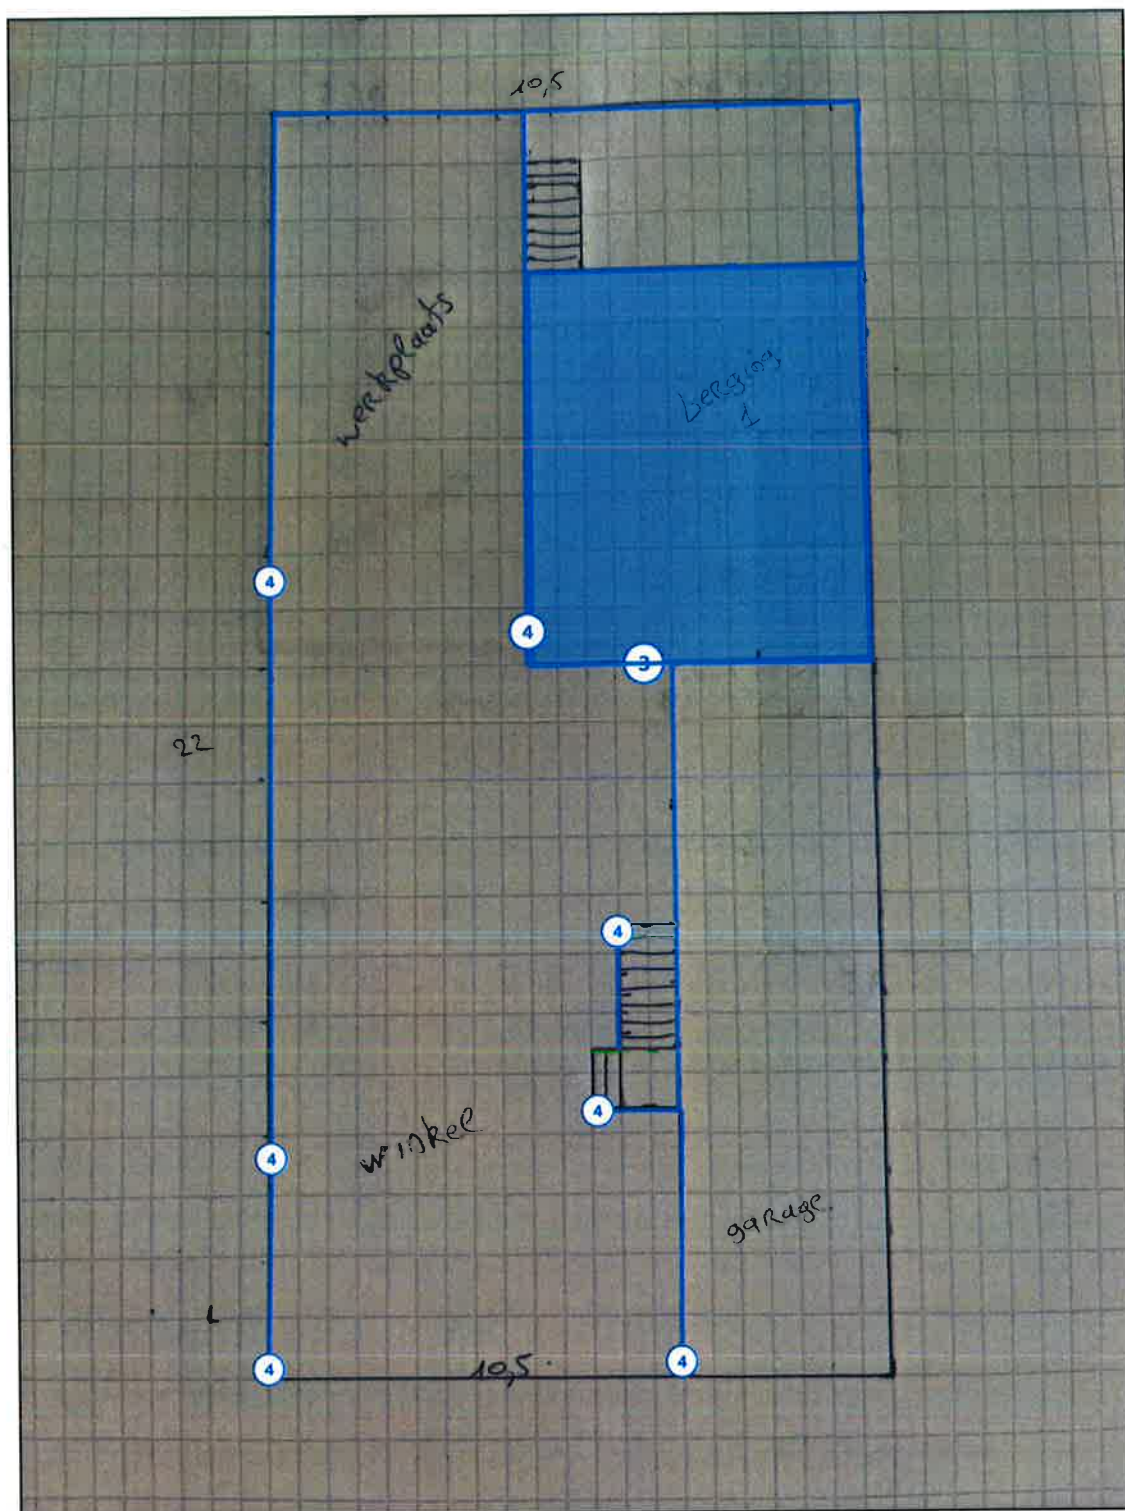
Plan 1.2: Gelijkvloers

3. Pleisterwerk plafond	Geen asbest	-
3.1 Code: 02 pleisterwerk plafond berging 1	Puntmonster	-
4. Pleisterwerk muren	Geen asbest	-
4.1 Code: 01 pleisterwerk muren	Mengmonster	-

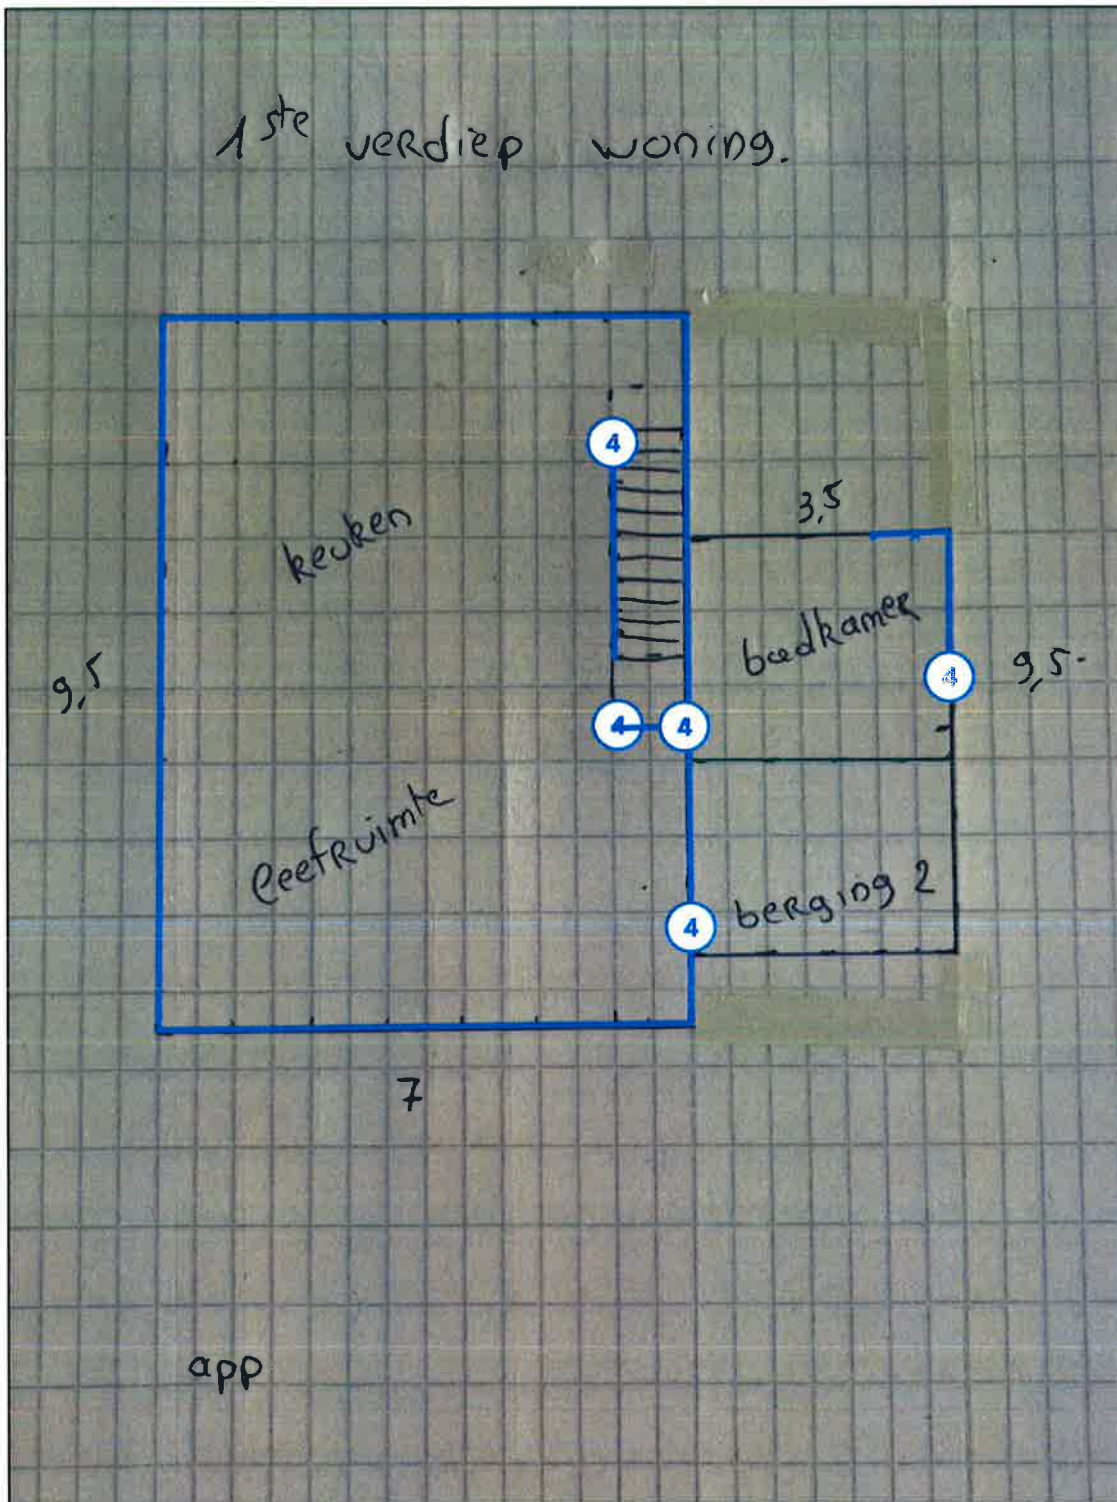
Plan 1.3: 1ste verdiep

4. Pleisterwerk muren

Geen asbest

4.1 Code: 01 pleisterwerk muren

Mengmonster
