Asbestinventarisatetest

Gentstraat 205, 8760 Tielt

Attestnummer : 20260305-000220.001

Uitgegeven op : 21.03.2026

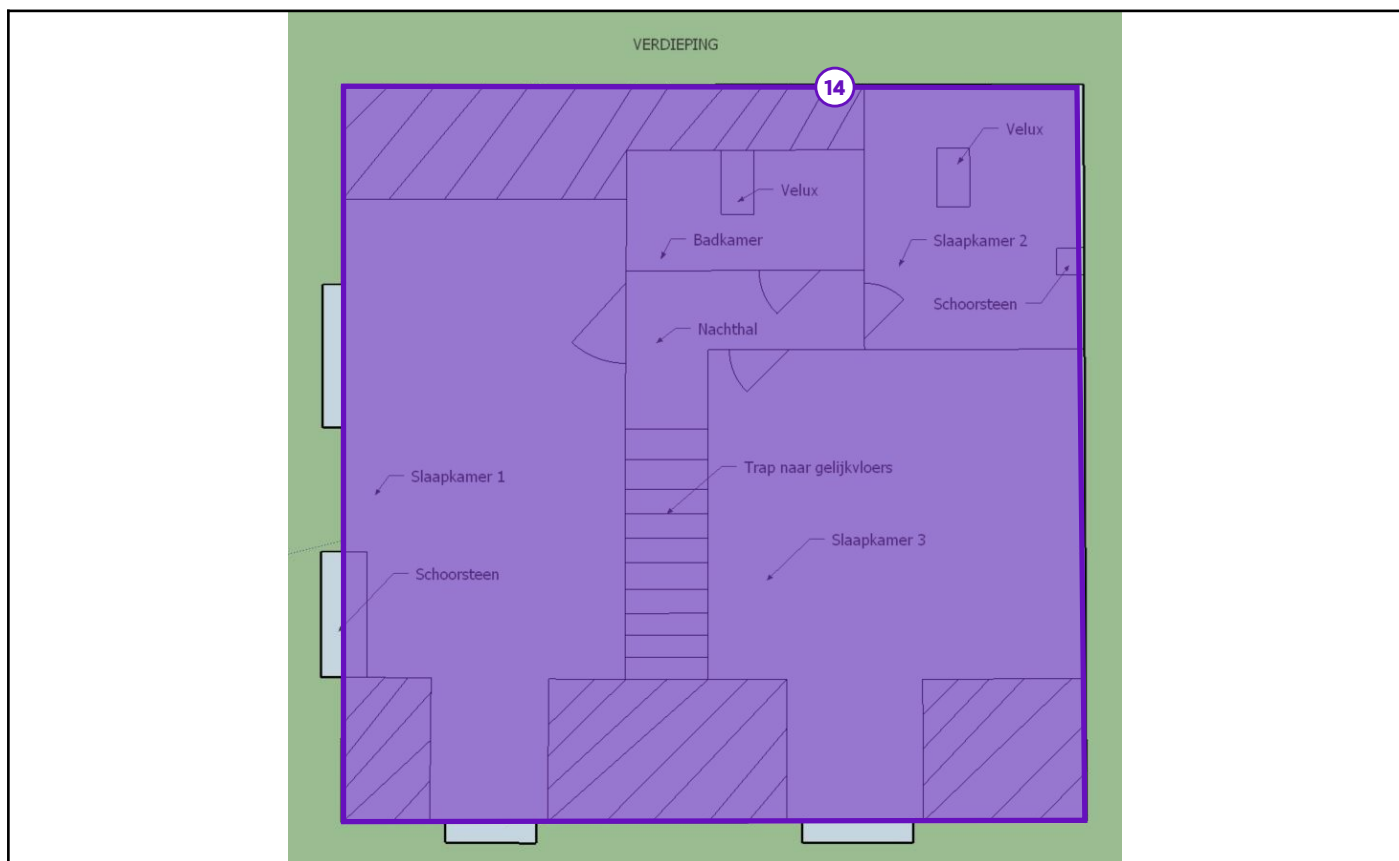
Plan 1.2: Grondplan verdieping (dakbedekking woning)

Beschrijving	Type	Actie
14. Dakbedekking hellend dak woning	Overige ruimte of materiaal	-

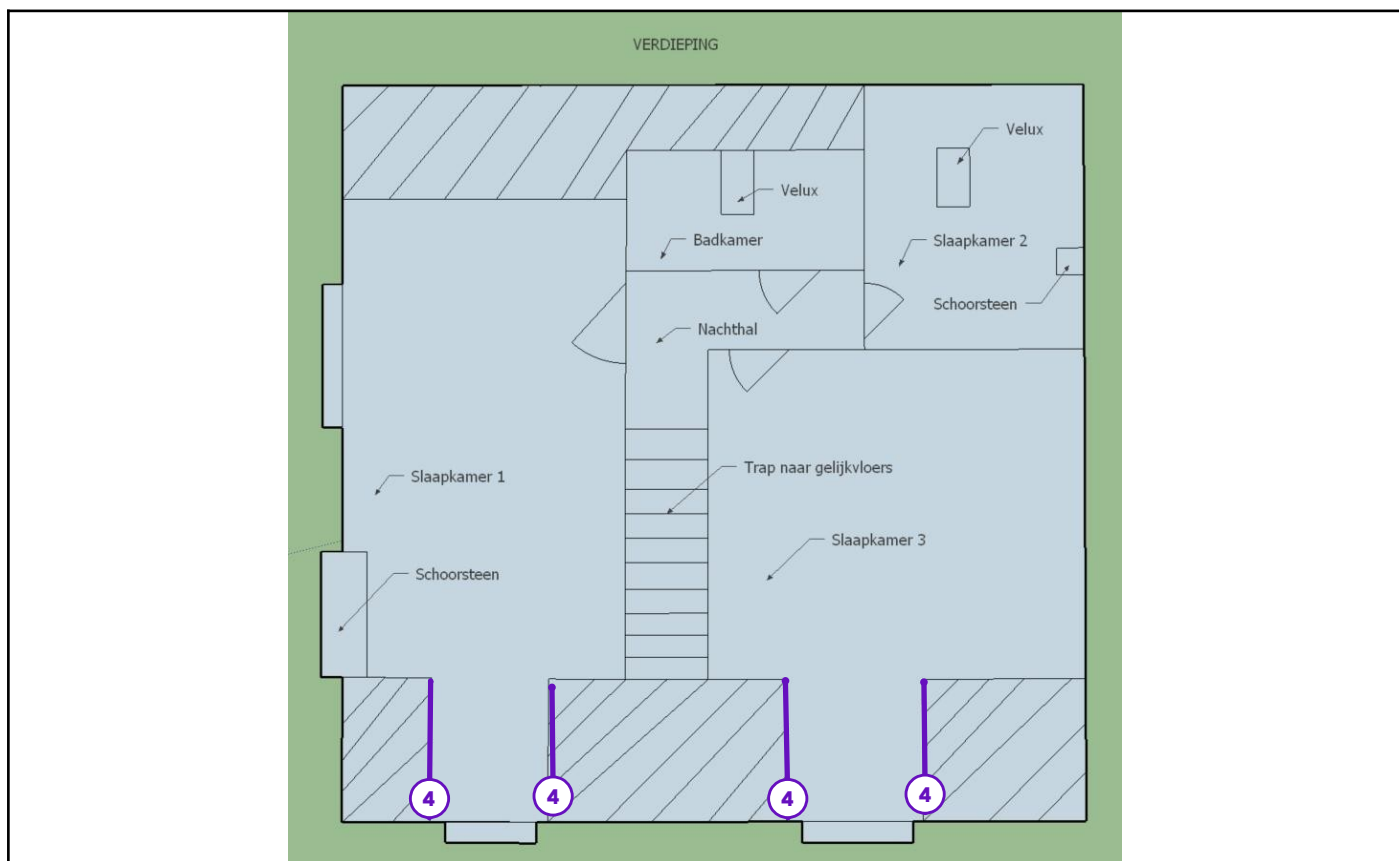
Plan 1.3: Grondplan verdieping (wangen dakkapellen woning)

Beschrijving	Type	Actie
4. Gevelafwerking wangen dakkapellen woning	Advies	-

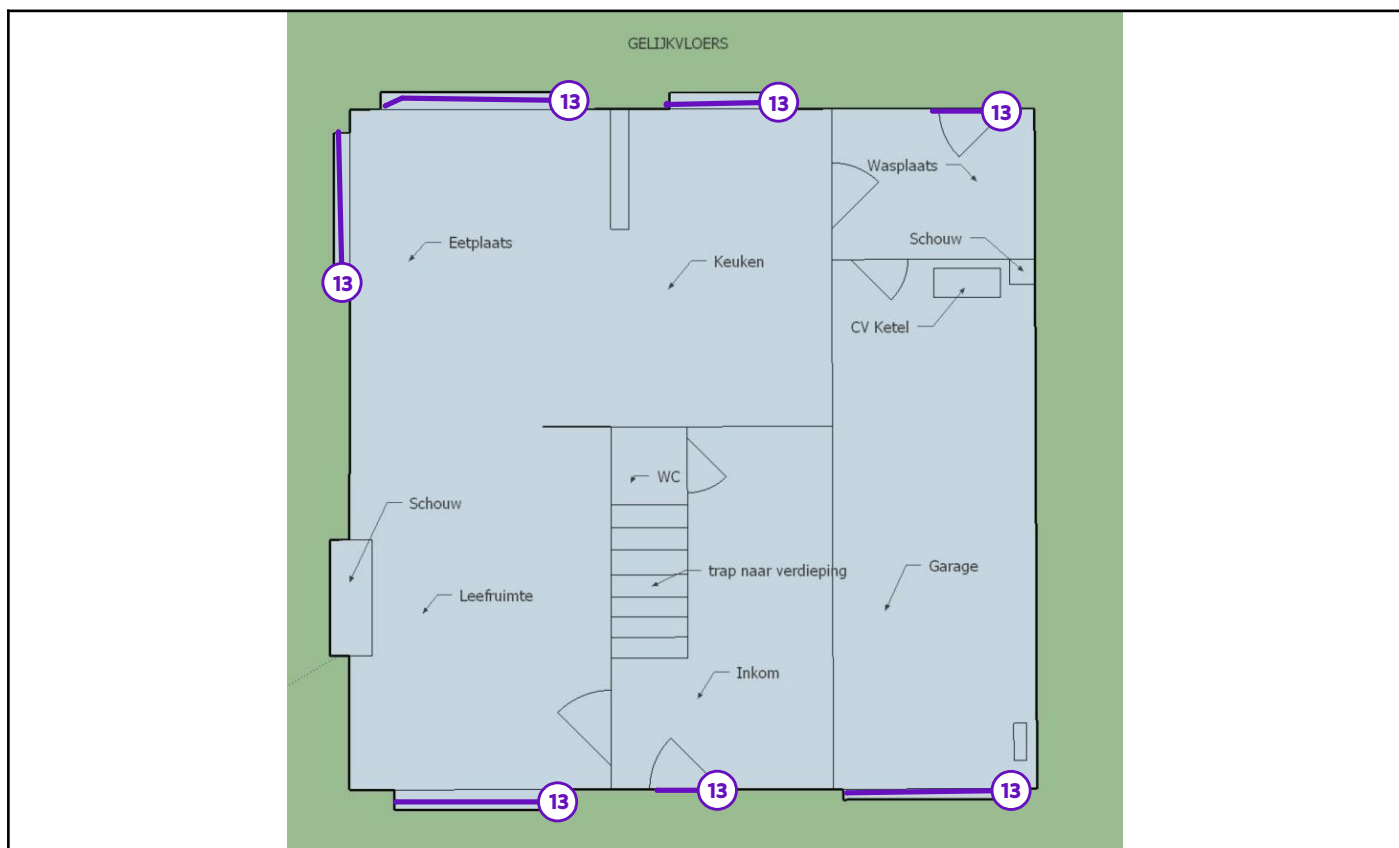
Plan 1.4: Grondplan gelijkvloers (kit buitenschrijnwerk)

Beschrijving	Type	Actie
13. Kit Buitenschrijnwerk woning	Overige ruimte of materiaal	-

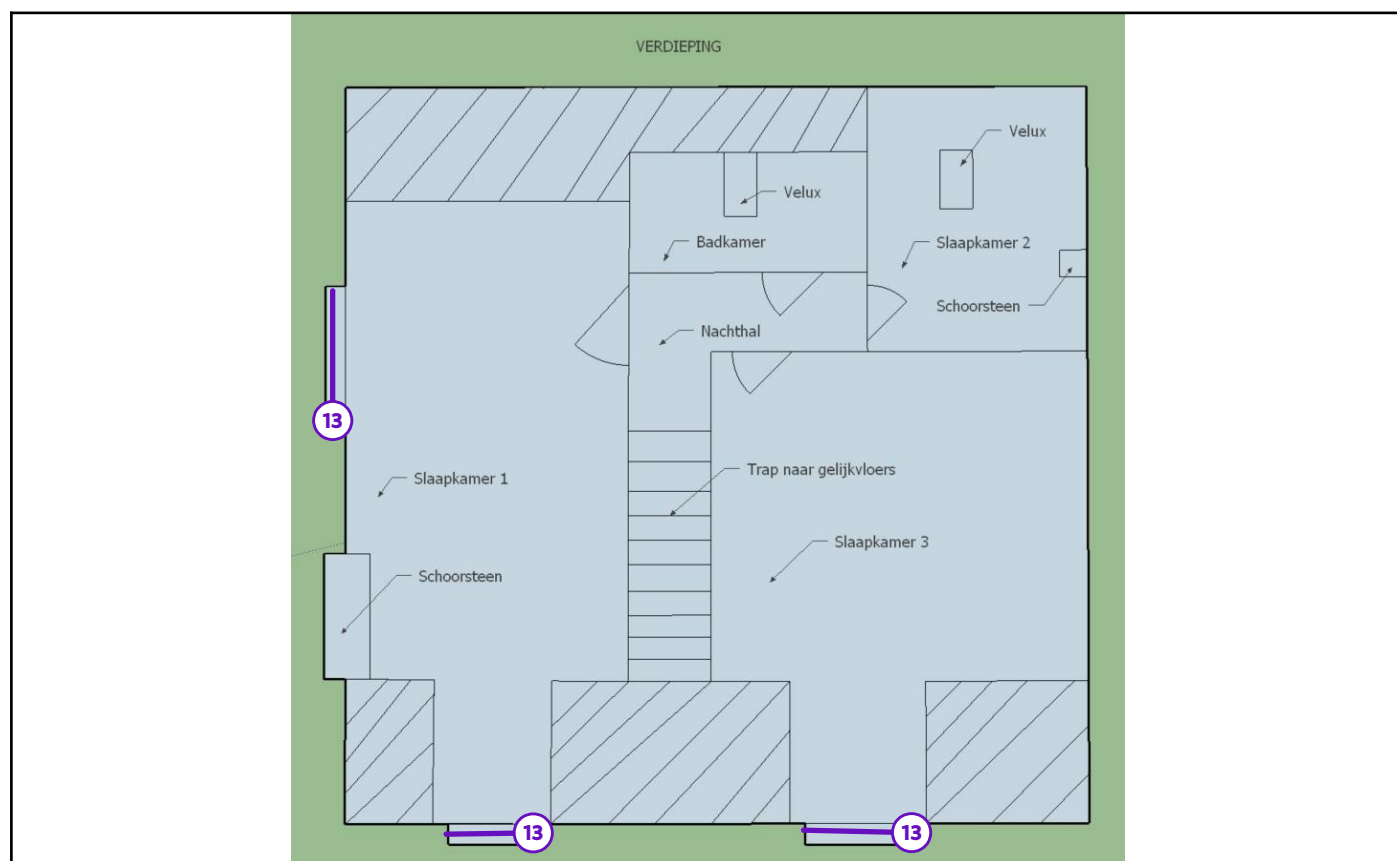
Plan 1.5: Grondplan verdieping (kit buitenschrijnwerk)

Beschrijving	Type	Actie
13. Kit Buitenschrijnwerk woning	Overige ruimte of materiaal	-

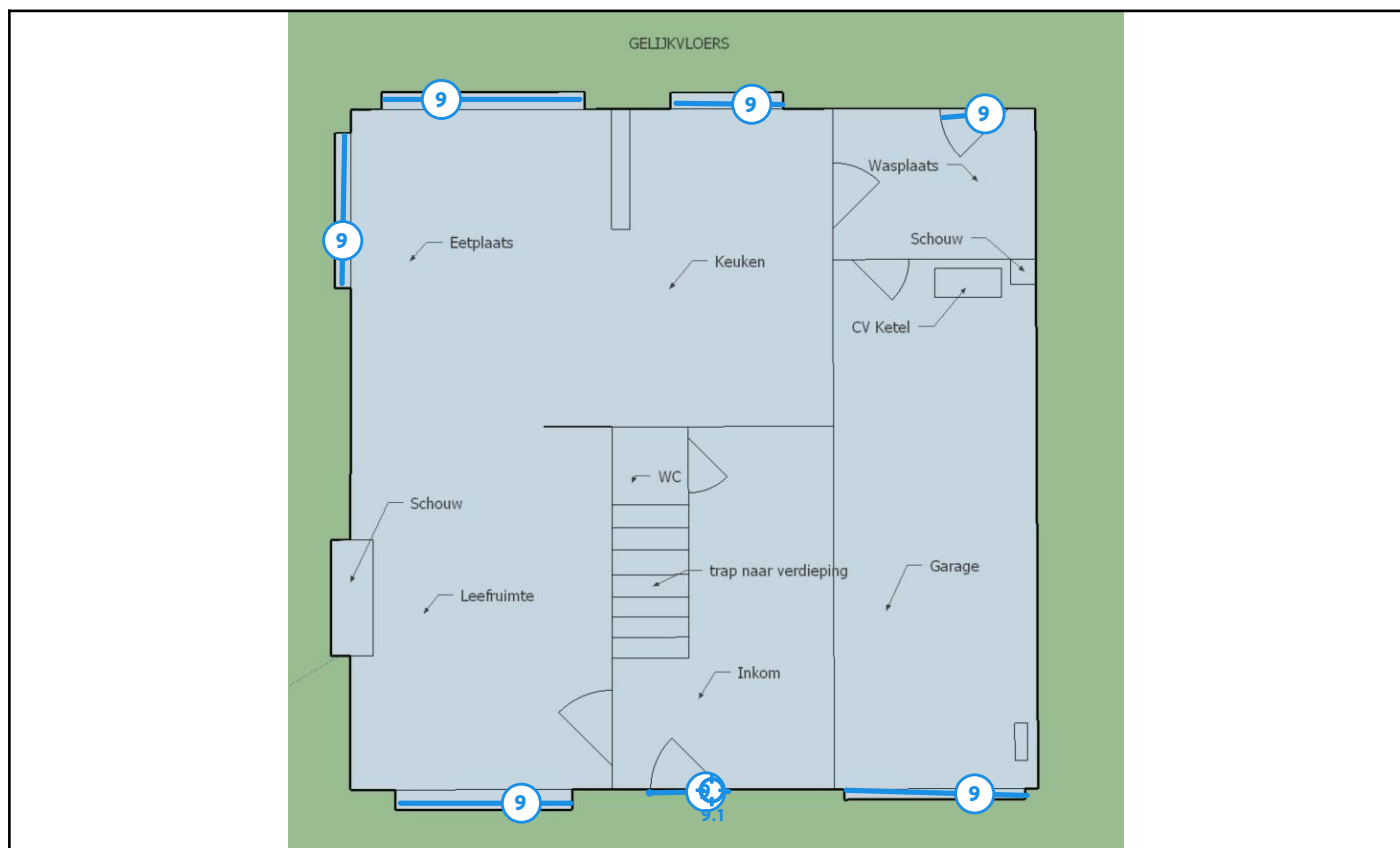
Plan 1.6: Grondplan gelijkvloers (kit glas/kleinhout ramen)

Beschrijving	Type	Actie
9. Kit buitenschrijnwerk tussen glas en houten kleinhout buiten	Geen asbest	-
9.1 Code: 9262868	Puntmonster	-

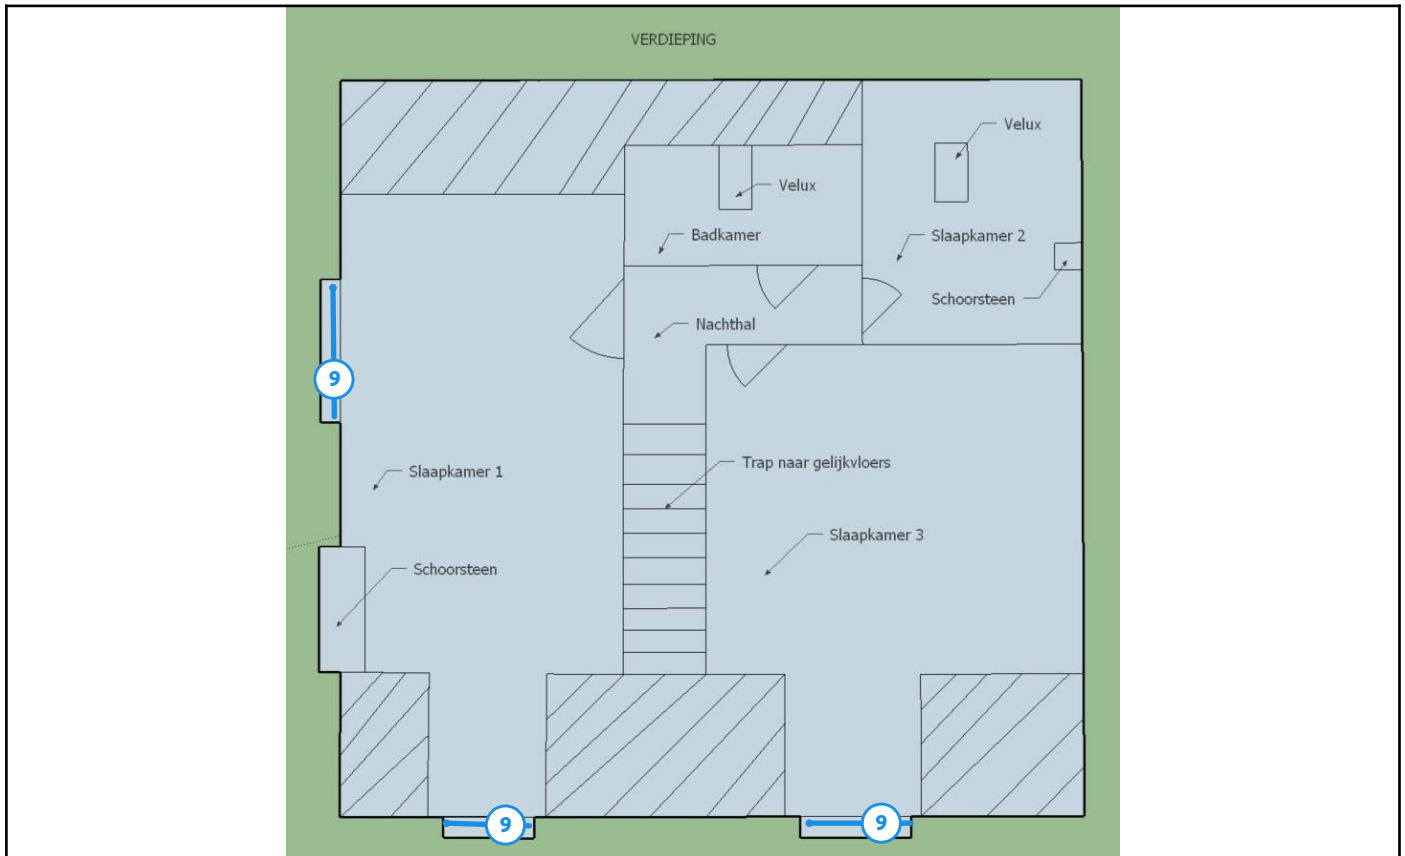
Plan 1.7: Grondplan verdieping (kit glas/kleinhout ramen)

Beschrijving	Type	Actie
9. Kit buitenschrijnwerk tussen glas en houten kleinhout buiten	Geen asbest	-

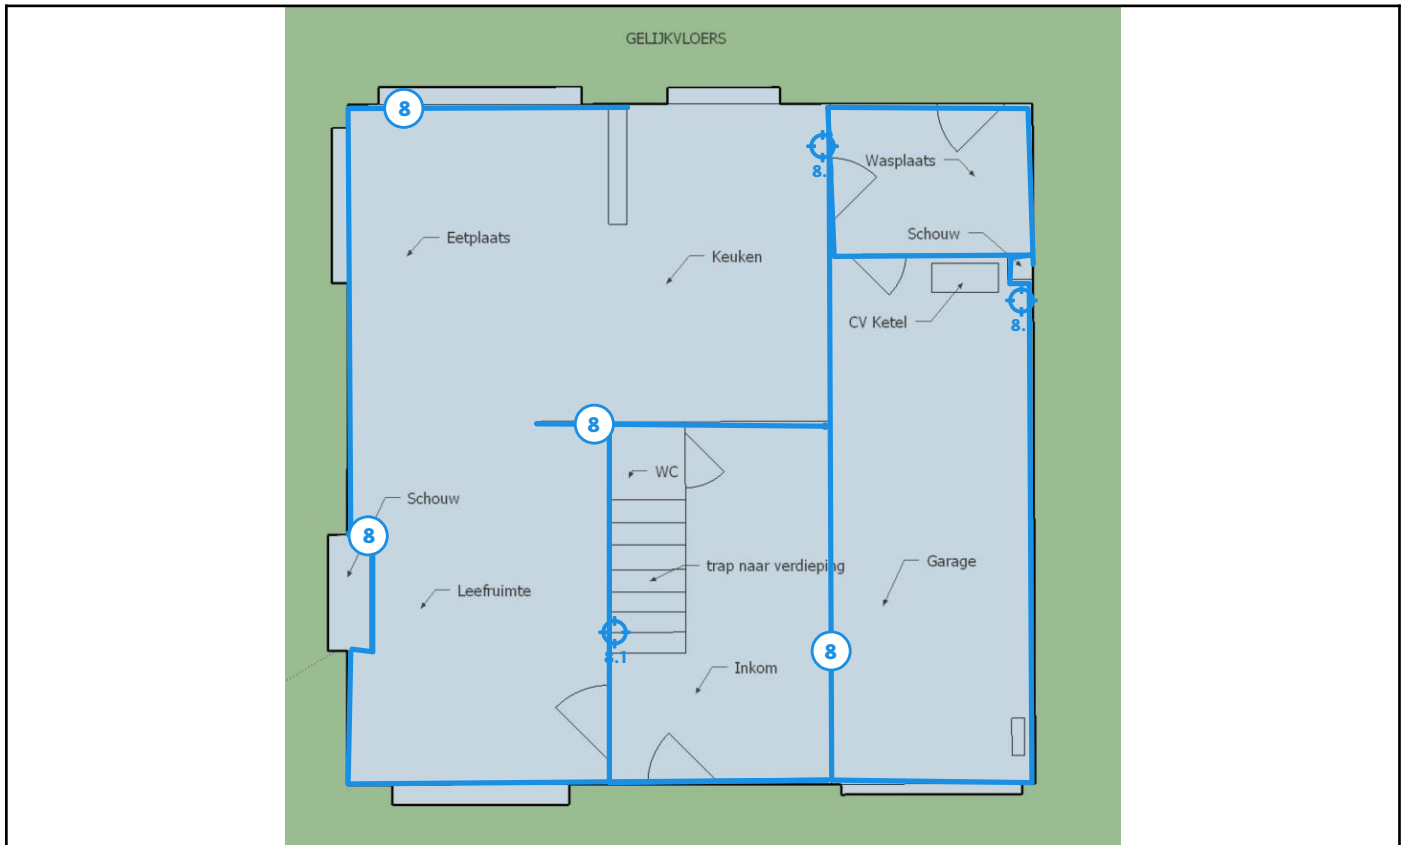
Plan 1.8: Grondplan gelijkvloers (pleisterwerk wanden)

Beschrijving	Type	Actie
8. Pleisterwerk wanden woning	Geen asbest	-
8.1 Code: 9262866	Mengmonster	-

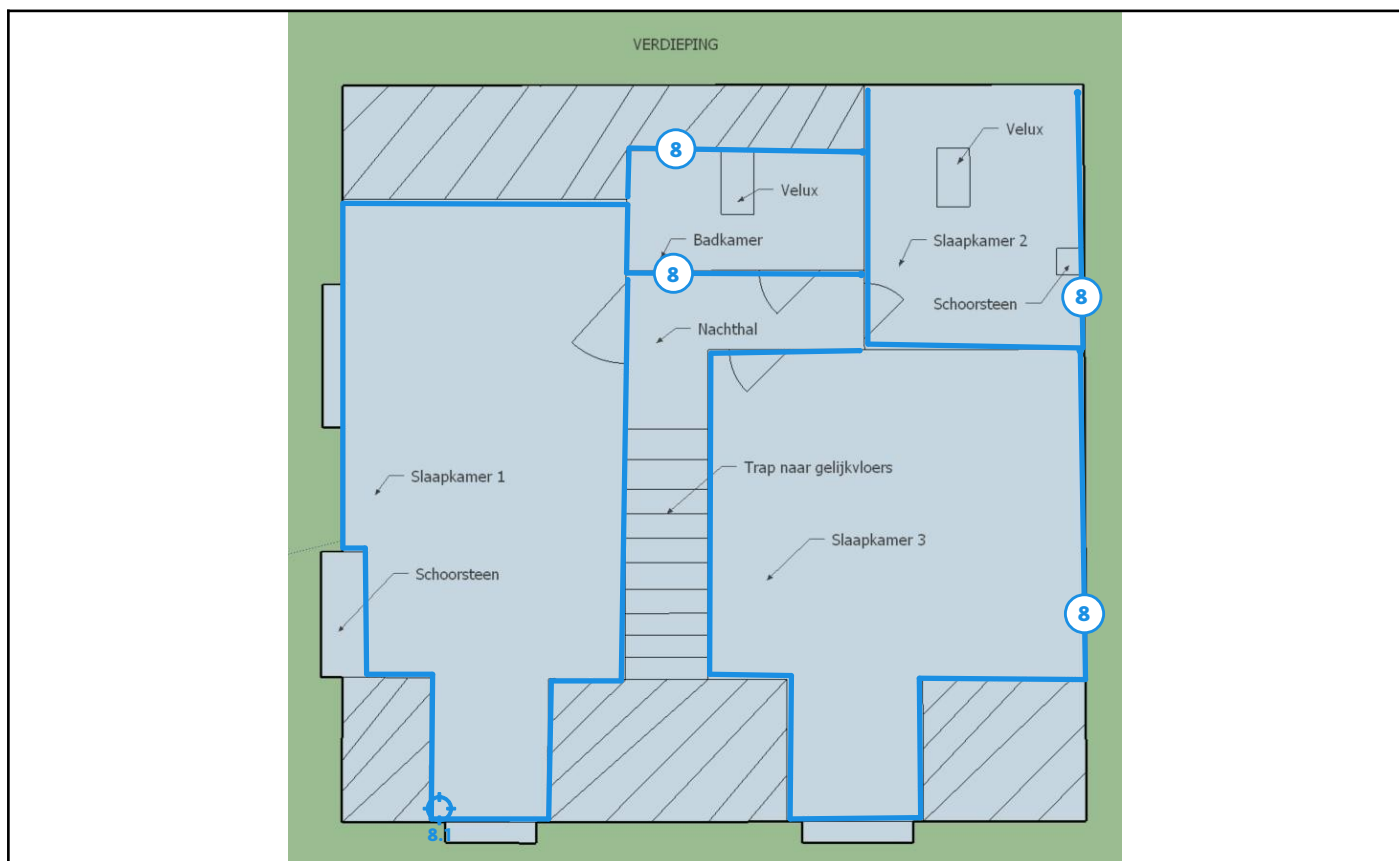
Plan 1.9: Grondplan verdieping (pleisterwerk wanden)

Beschrijving	Type	Actie
8. Pleisterwerk wanden woning	Geen asbest	-
8.1 Code: 9262866	Mengmonster	-

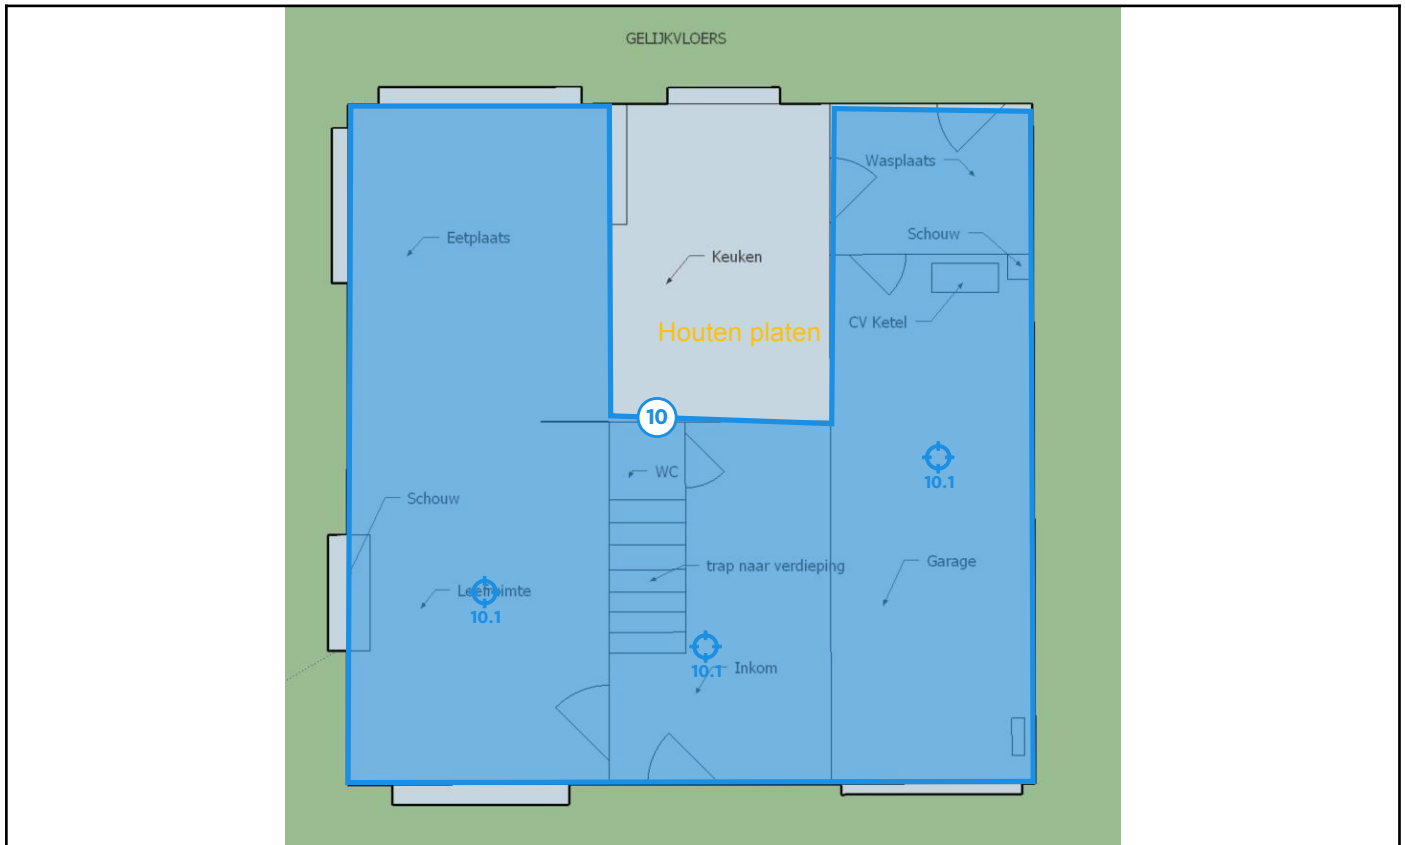
Plan 1.10: Grondplan gelijkvloers (pleisterwerk plafonds)

Beschrijving	Type	Actie
10. Pleisterwerk plafonds woning	Geen asbest	-
10.1 Code: 9262867	Mengmonster	-

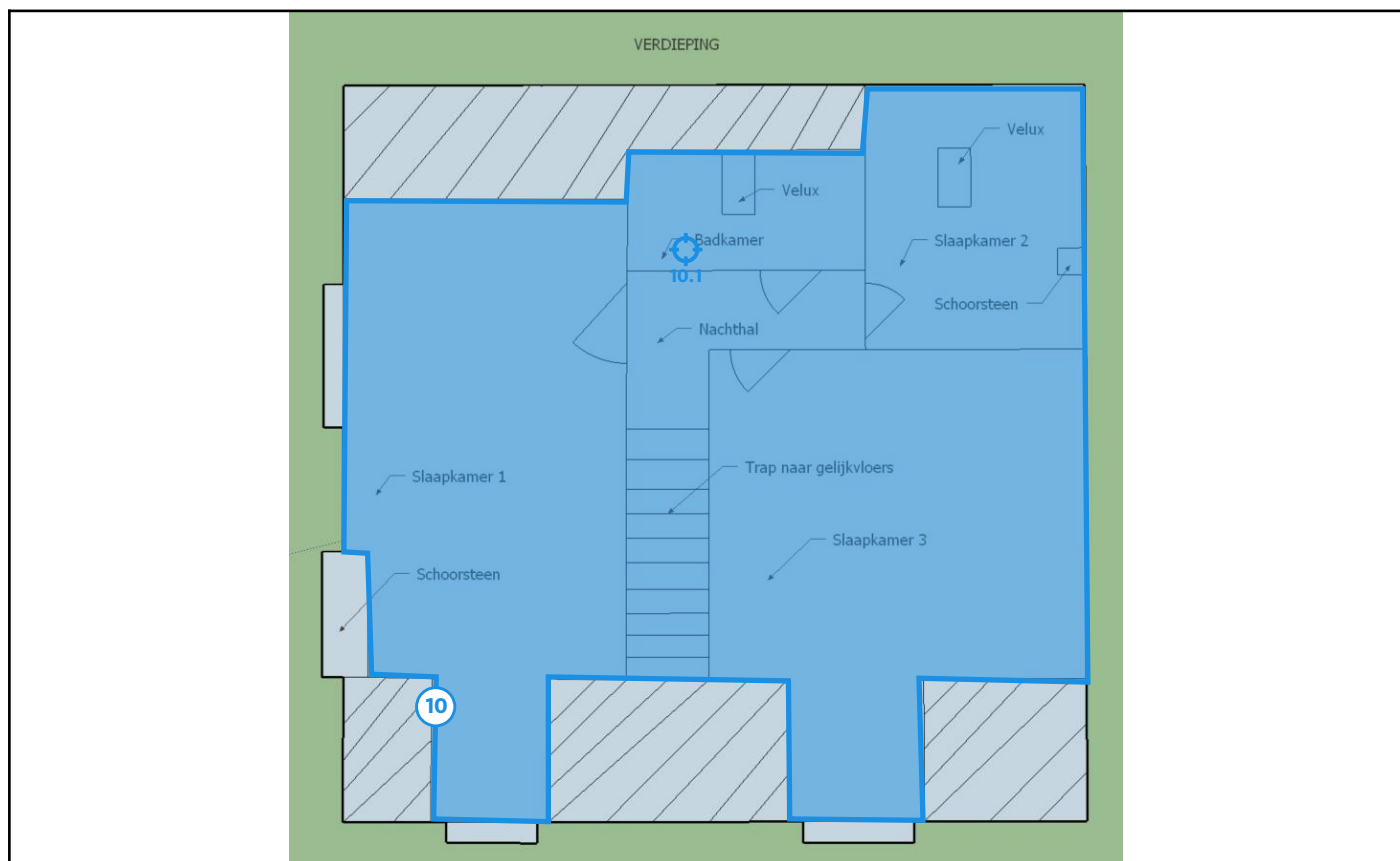
Plan 1.11: Grondplan verdieping (pleisterwerk plafonds)

Beschrijving	Type	Actie
10. Pleisterwerk plafonds woning	Geen asbest	-
10.1 Code: 9262867	Mengmonster	-

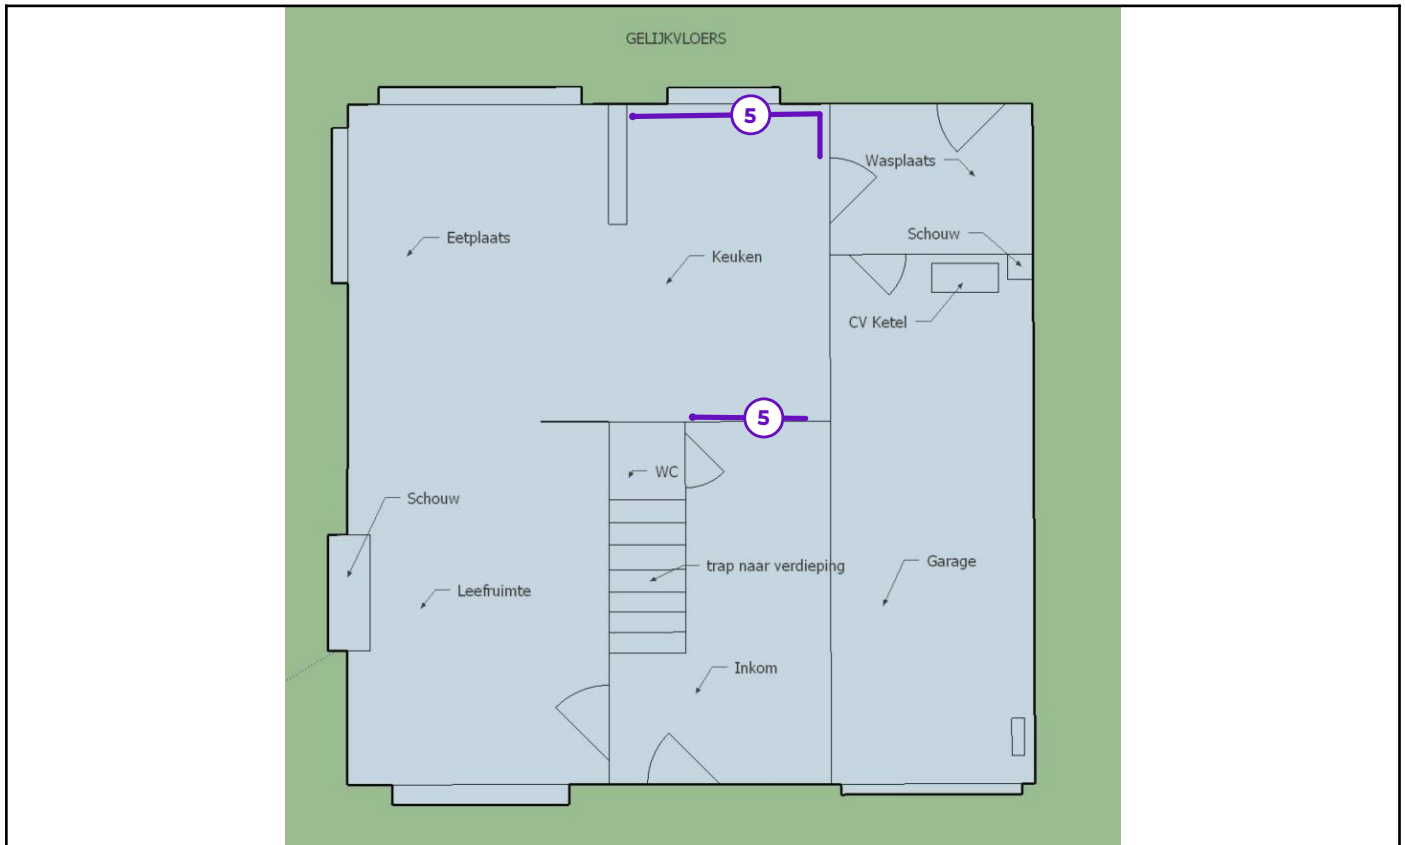
Plan 1.13: Grondplan gelijkvloers (wandtegels)

Beschrijving	Type	Actie
5. Lijmen wandtegels badkamer/keuken	Advies	-

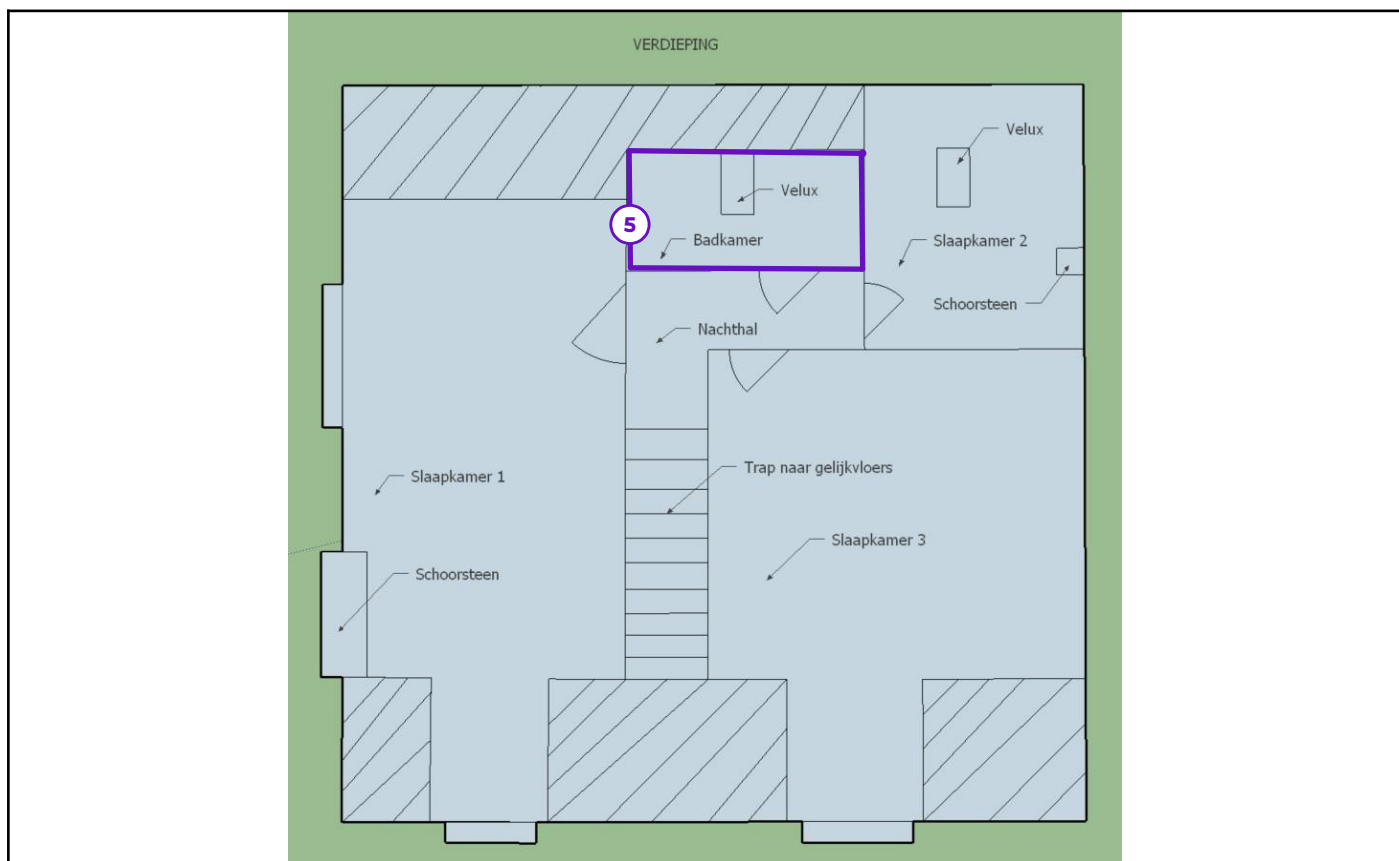
Plan 1.14: Grondplan verdieping (wandtegels)

Beschrijving	Type	Actie
5. Lijmen wandtegels badkamer/keuken	Advies	-

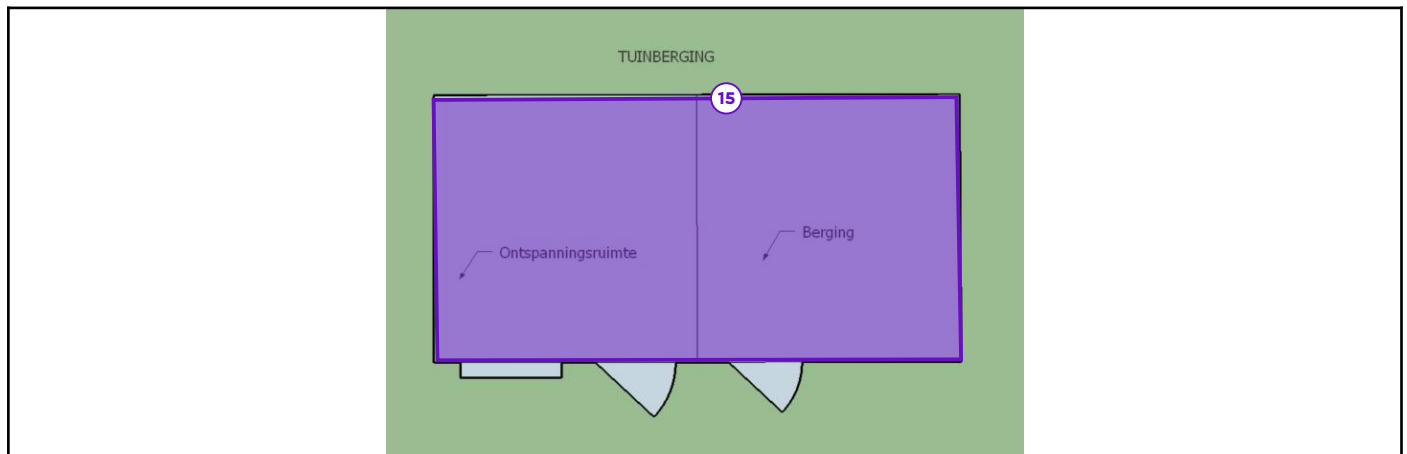
Plan 2.1: Grondplan tuinberging (dakbedekking)

Beschrijving	Type	Actie
15. Dakbedekking tuinhuis	Overige ruimte of materiaal	-

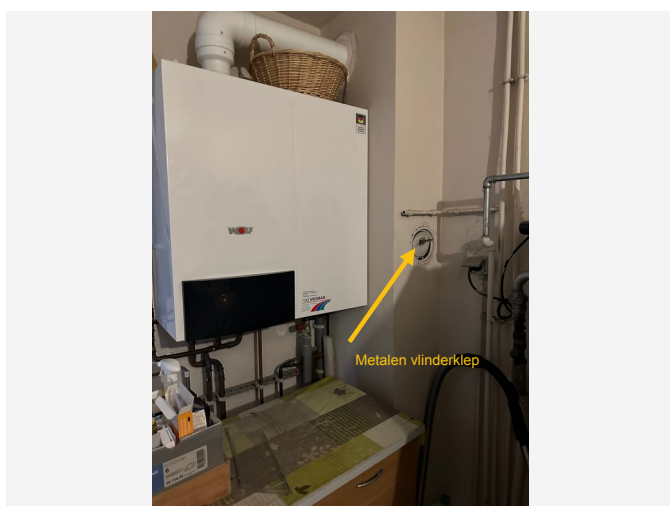
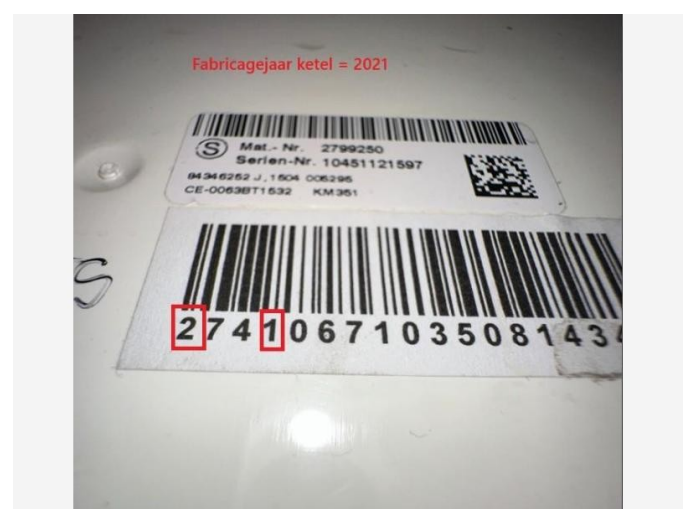
Beschrijving	Notitie	Terug te vinden op plannen
Fiche 11: CV ketel verwarming en Sanitair warm water woning	De CV ketel WOLF fabricagejaar 2021 bevat geen asbestverdachte onderdelen.	-
Fiche 12: Rookgaskanaal CV ketel 2021 - dubbelwandig	Rookgaskanaal CV ketel 2021 - dubbelwandig bevat geen asbestverdachte onderdelen.	-
Fiche 13: Kit Buitenschrijnwerk woning	De overgangen tussen de houten raamkaders en de gevels zijn opgekit met silicone. De garagepoort werd vervangen in 2012 (zie bewijsstukken) en is gekit met silicone.	Plan 1.4: Grondplan gelijkvloers (kit buitenschrijnwerk) Plan 1.5: Grondplan verdieping (kit buitenschrijnwerk)
Fiche 14: Dakbedekking hellend dak woning	De dakbedekking van het hellend dak en de dakkapellen zijn uitgevoerd met kleidakpannen type stormpan.	Plan 1.2: Grondplan verdieping (dakbedekking woning)
Fiche 15: Dakbedekking tuinhuis	De dakbedekking van het tuinhuis is uitgevoerd met ALUzinc platen sandwichpanelen met staande naad.	Plan 2.1: Grondplan tuinberging (dakbedekking)
