Asbestinventarisatetest

Groeningestraat 2/0007, 8530 Harelbeke

Attestnummer : 20260429-000025.000

Uitgegeven op : 29.04.2026

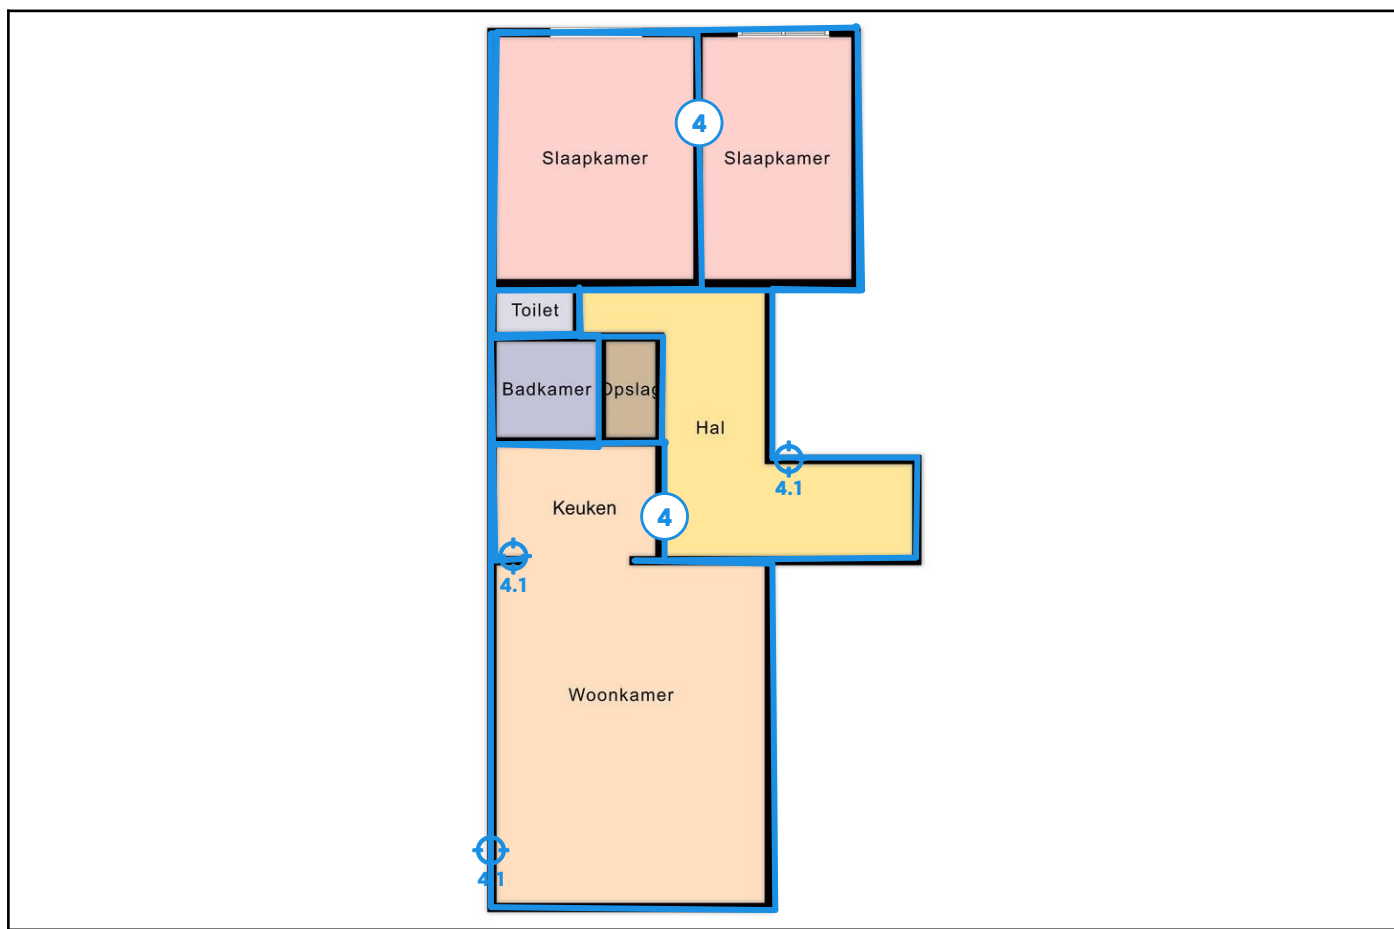
Plan 1.3: Grondplan appartement muren

Beschrijving	Type	Actie
4. BR-Muur-Pleisterwerk appartement-M	Geen asbest	-
4.1 Code: MM01	Mengmonster	-

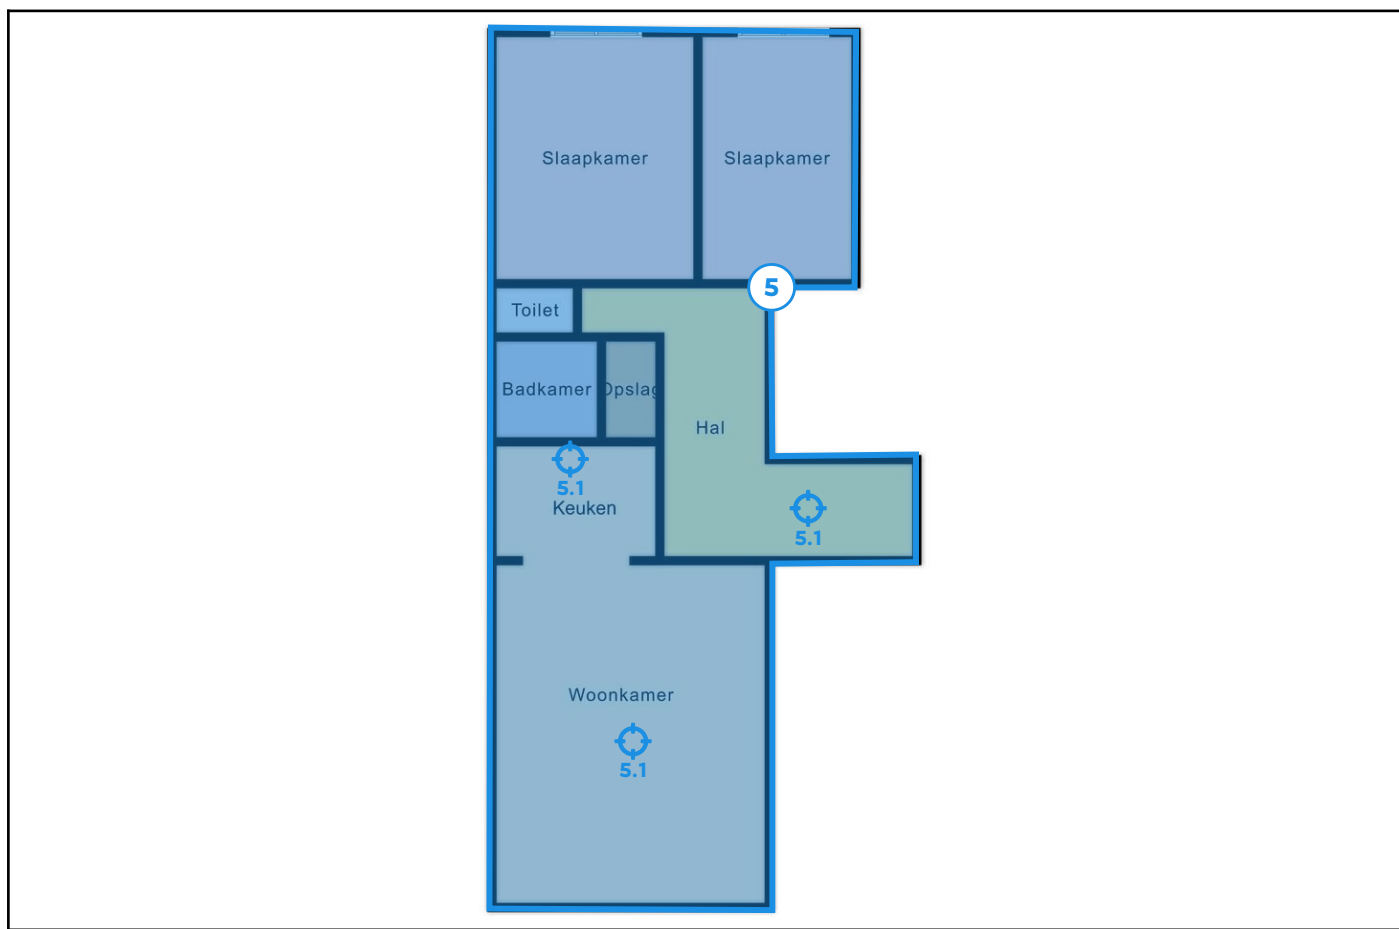
Plan 1.4: Grondplan appartement plafonds

Beschrijving	Type	Actie
5. BR-Pleisterwerk plafond appartement-M	Geen asbest	-
5.1 Code: MM02	Mengmonster	-
