Asbestinventarisatetest

Koningin Astridlaan 46, 8530 Harelbeke

Attestnummer : 20260610-000194.000

Uitgegeven op : 10.06.2026

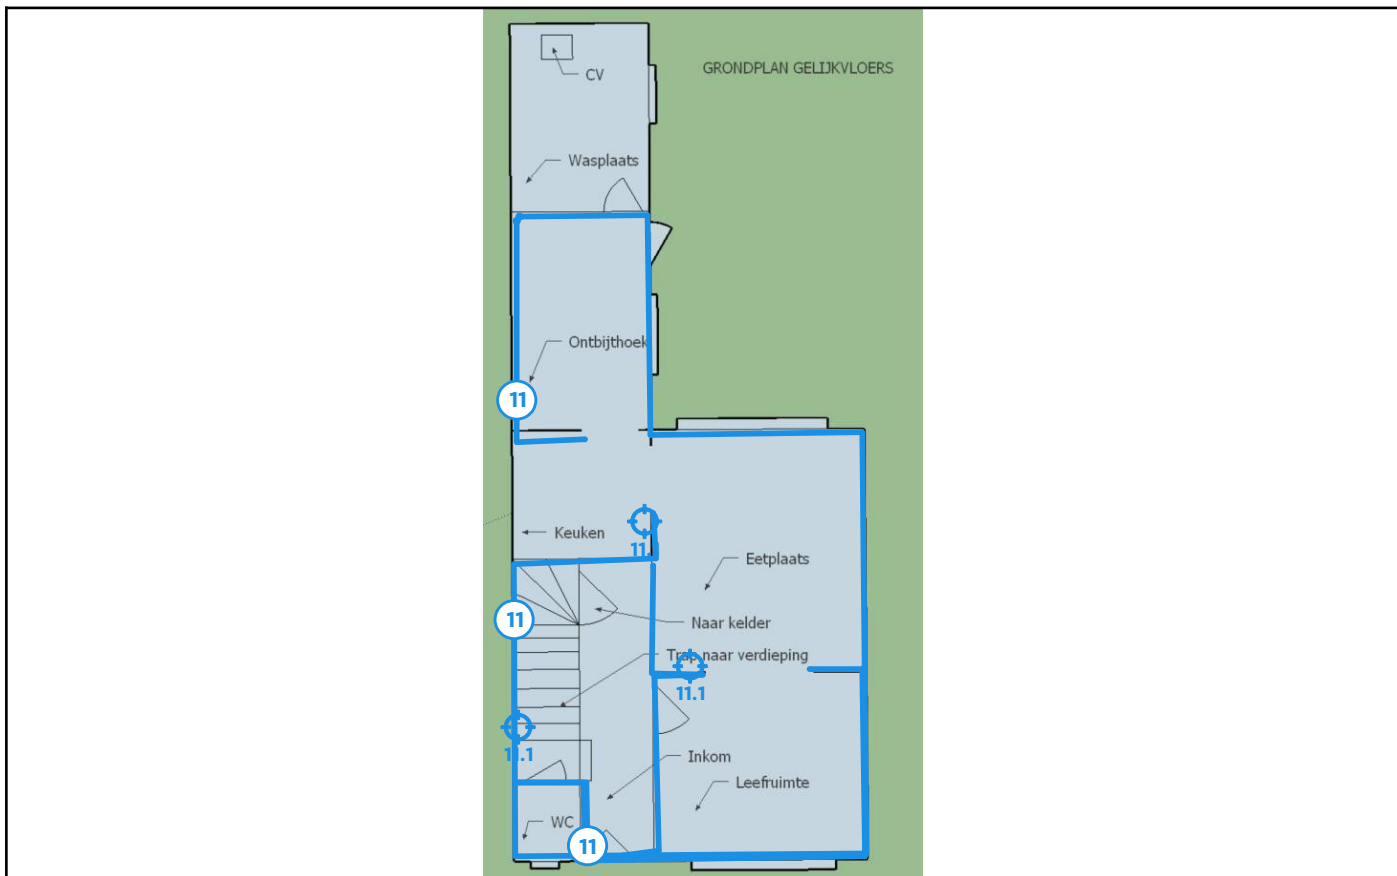
Plan 1.4: Grondplan Gelijkvloers(pleisterwerk wanden)

Beschrijving	Type	Actie
11. Pleisterwerk wanden woning	Geen asbest	-
11.1 Code: 9426115	Mengmonster	-

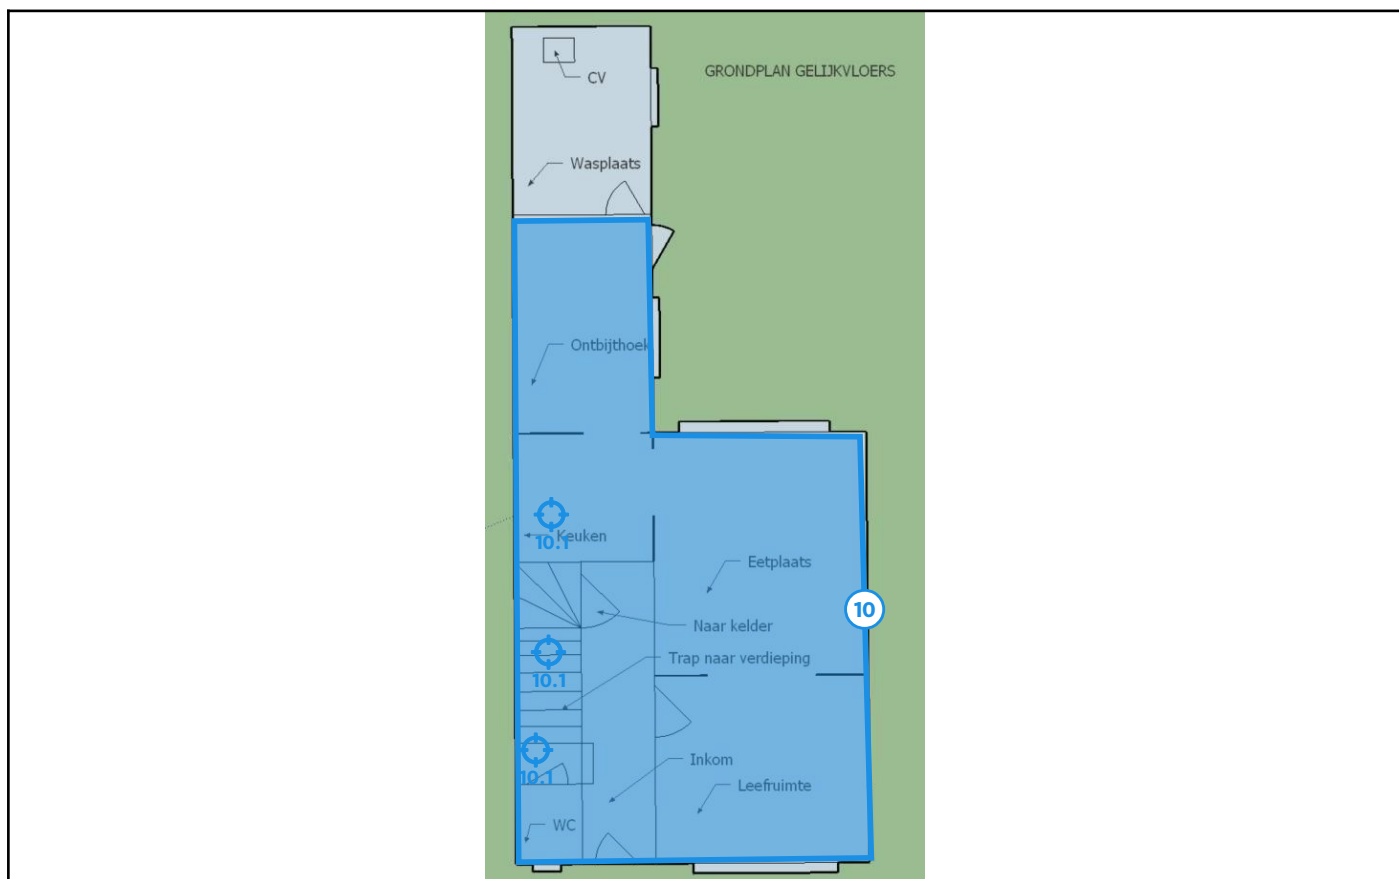
Plan 1.5: Grondplan Gelijkvloers(pleisterwerk plafonds)

Beschrijving	Type	Actie
10. Pleisterwerk plafonds woning	Geen asbest	-
10.1 Code: 9426116	Mengmonster	-

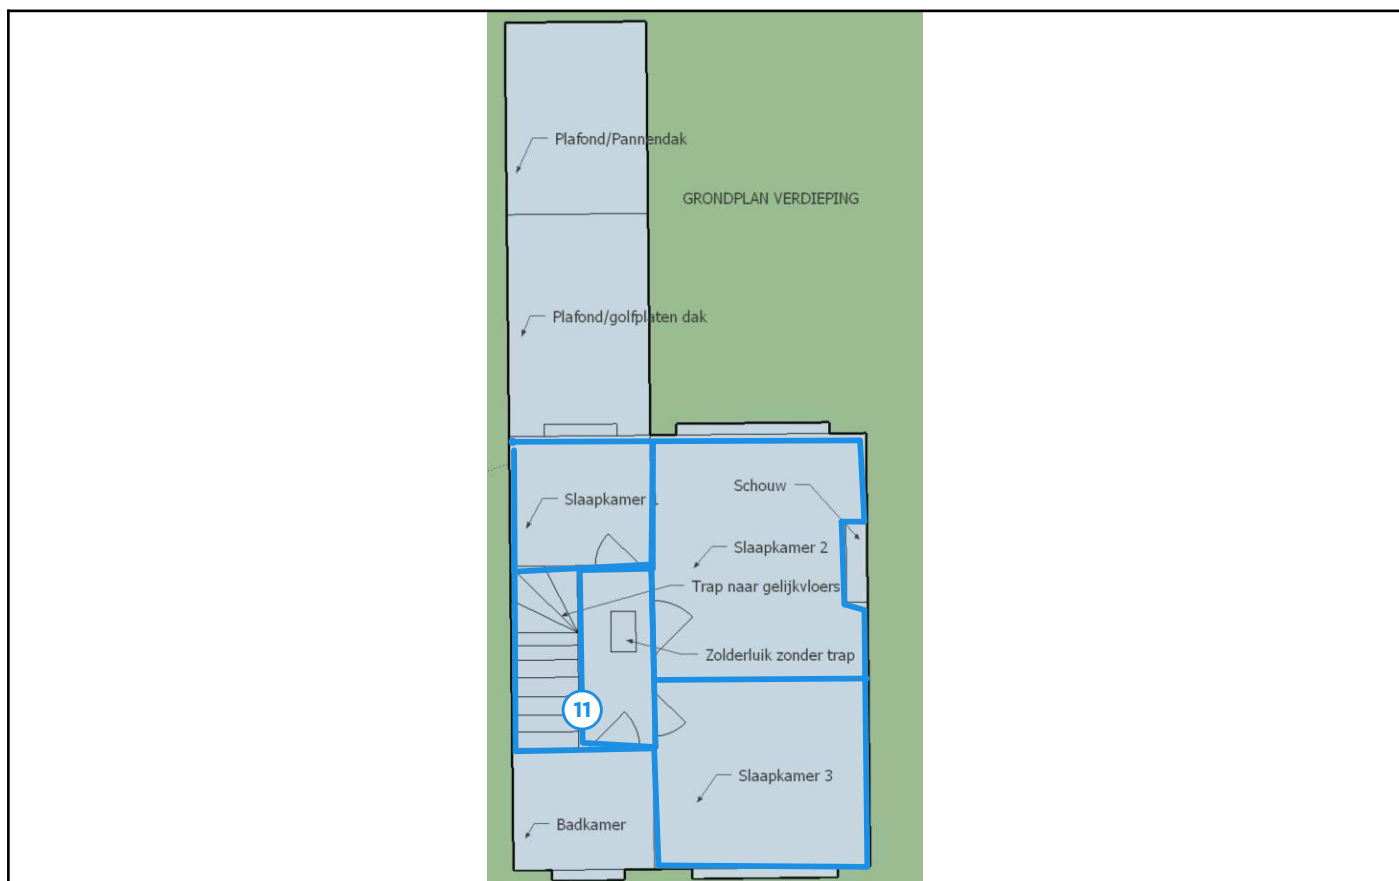
Plan 1.9: Grondplan verdieping(pleisterwerk wanden)

Beschrijving	Type	Actie
11. Pleisterwerk wanden woning	Geen asbest	-

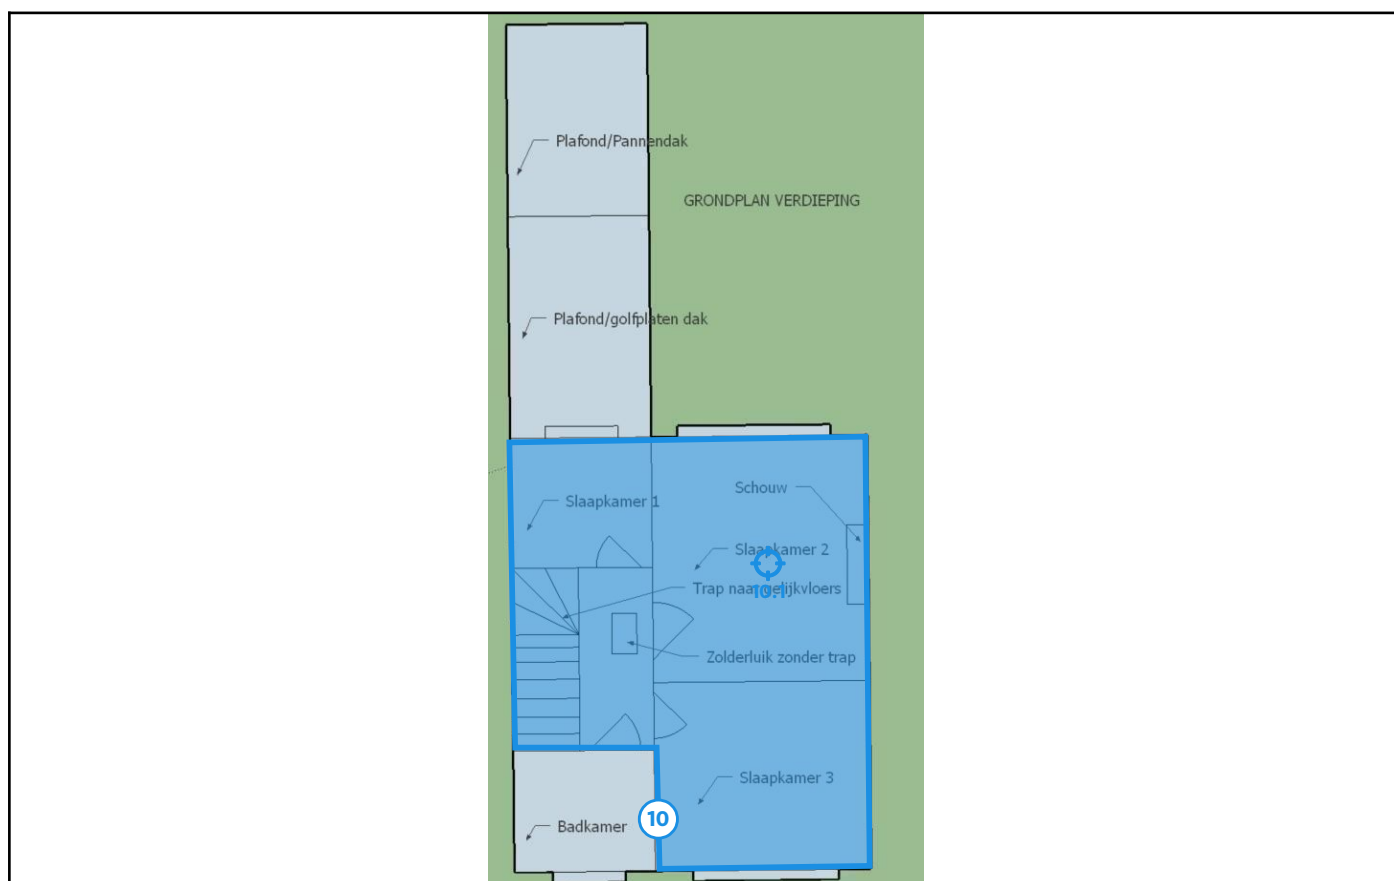
Plan 1.10: Grondplan verdieping(pleisterwerk plafonds)

Beschrijving	Type	Actie
10. Pleisterwerk plafonds woning	Geen asbest	-
10.1 Code: 9426116	Mengmonster	-

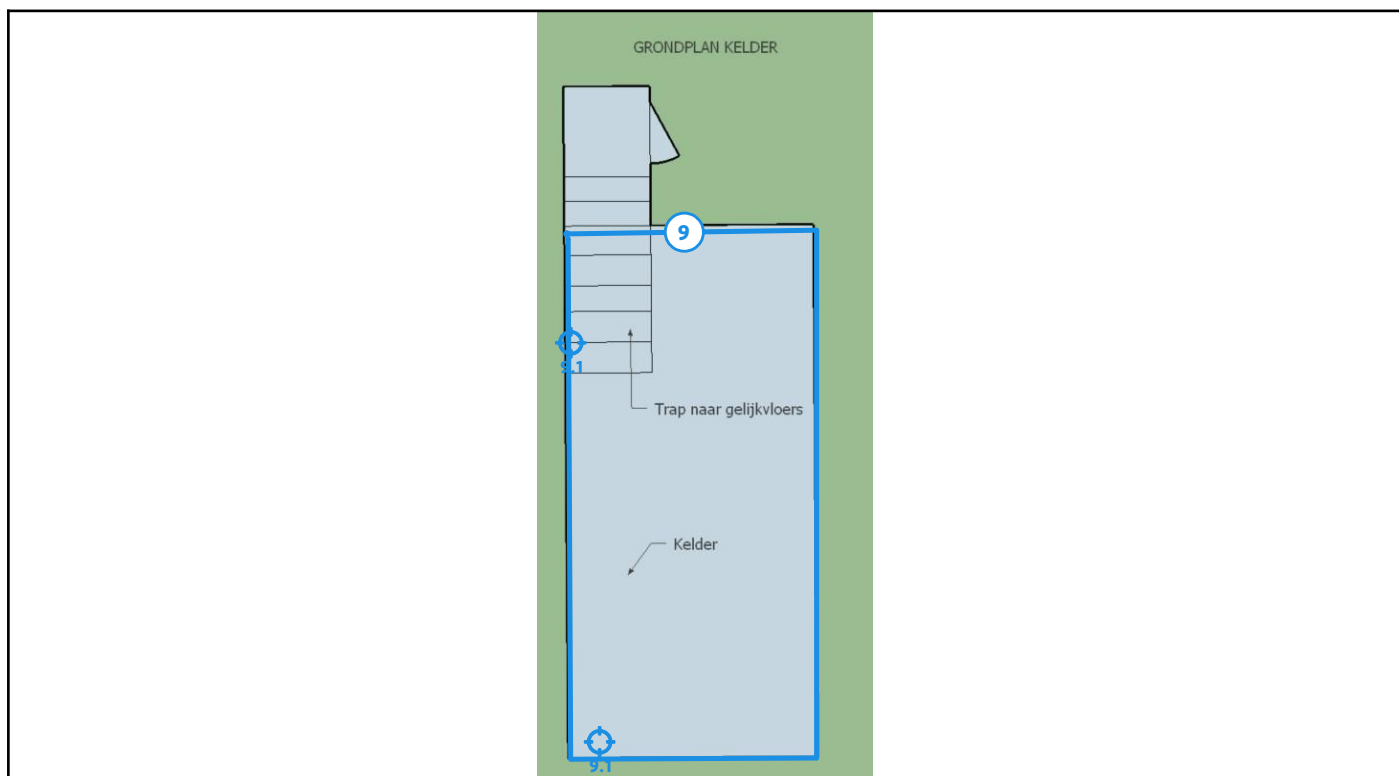
Plan 1.11: Grondplan Kelder (cementage wanden)

Beschrijving	Type	Actie
9. Cementage wanden kelder woning	Geen asbest	-
9.1 Code: 9426114	Mengmonster	-

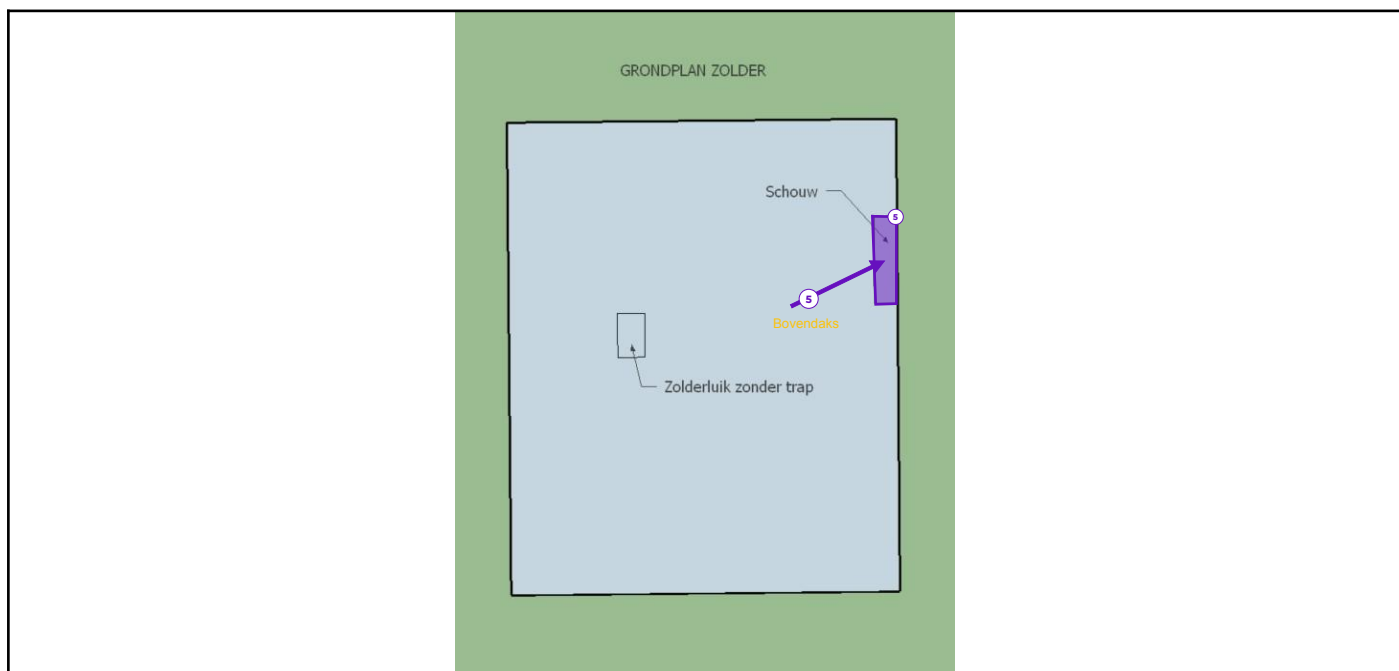
Plan 1.12: Grondplan ontoegankelijke zolder (schoorsteen)

Beschrijving	Type	Actie
5. Schoorsteen hellend dak woning	Beperking	-

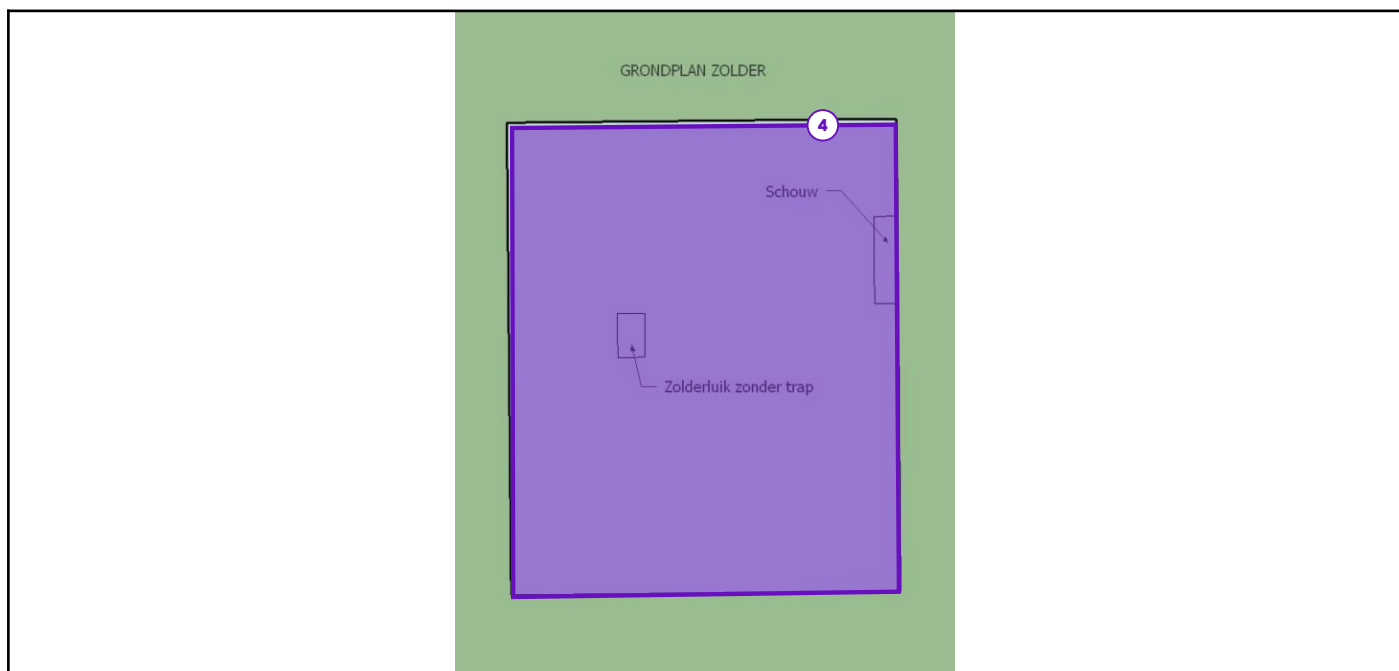
Plan 1.13: Grondplan ontoegankelijke zolder

Beschrijving	Type	Actie
4. Zolderruimte woning	Beperking	-

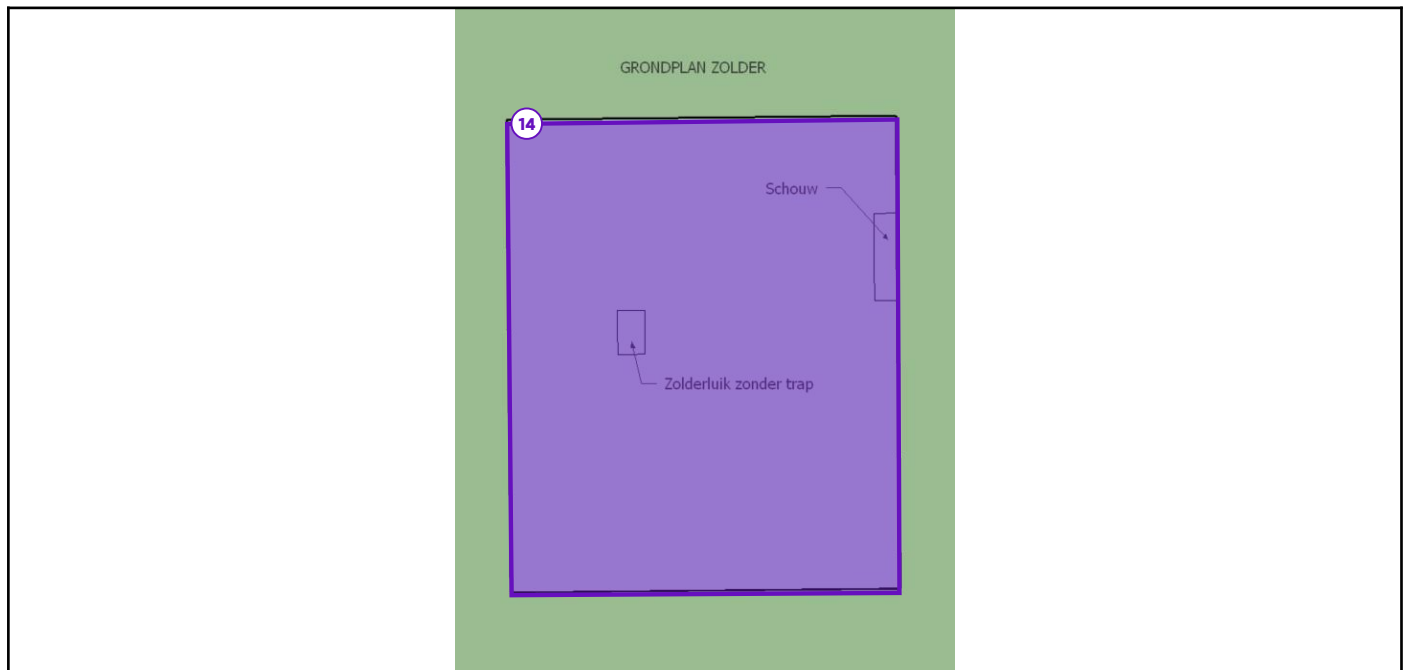
Plan 1.14: Grondplan ontoegankelijke zolder (dakbedekking)

Beschrijving	Type	Actie
14. Dakbedekking hellend dak woning en stookplaats woning	Overige ruimte of materiaal	-

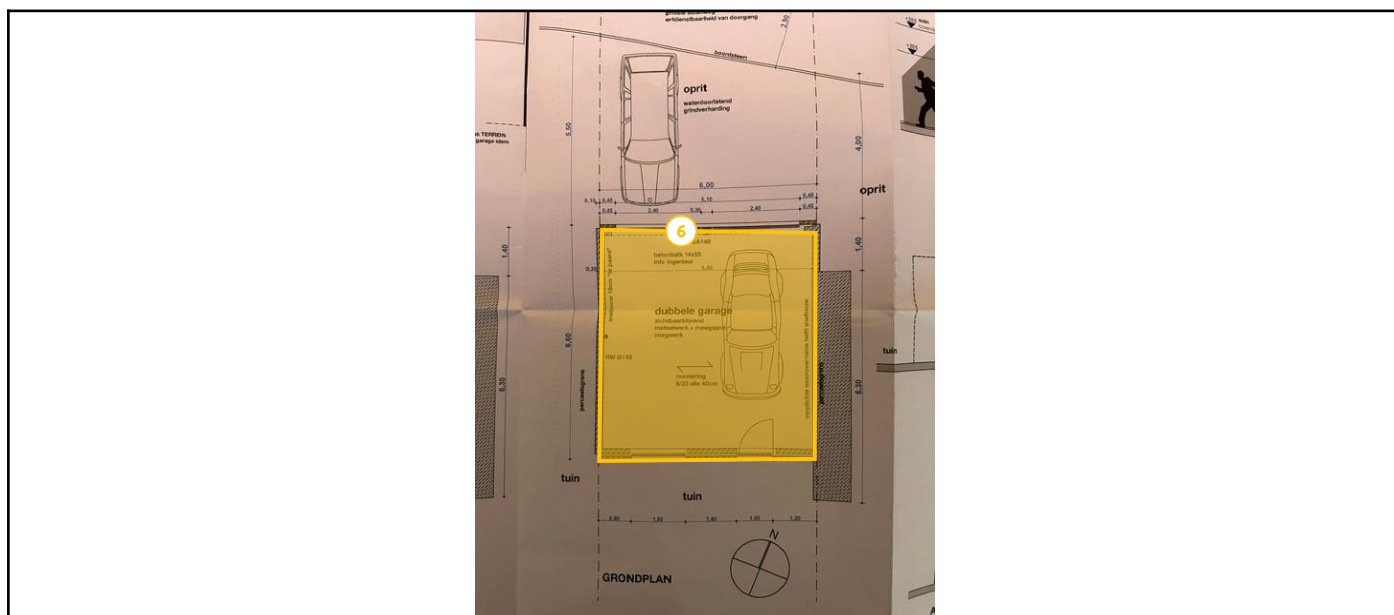
Plan 2.1: Grondplan garage

Beschrijving	Type	Actie
6. Garage woning	Uitsluiting	-

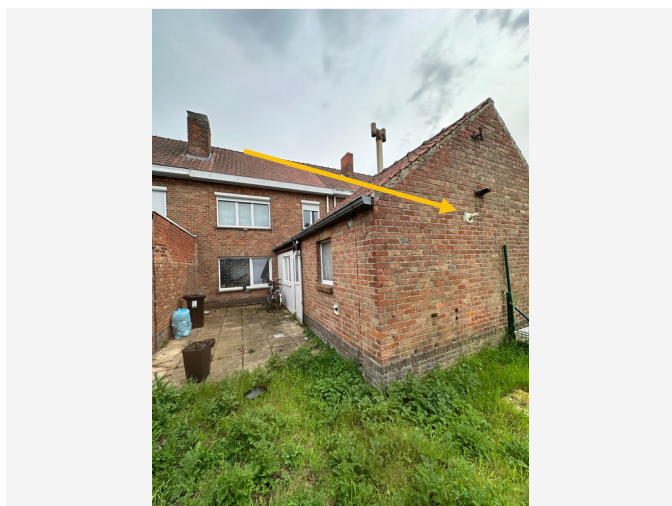
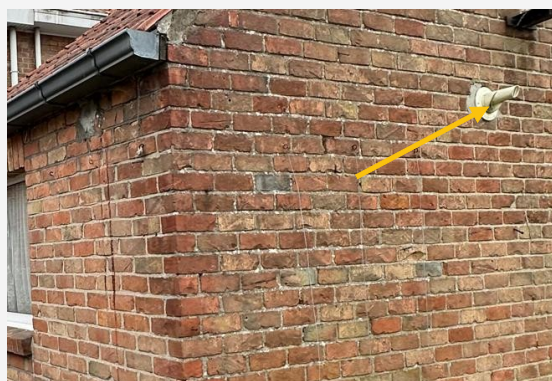
Beschrijving	Notitie	Terug te vinden op plannen
Fiche 12: Rookgaskanaal CV ketel woning	De gevelschouw bestaat uit kunstof PP dubbel wandig voor condenserende ketels en werd geplaatst bij plaatsing van de CV ketel in 2016/2017.	-
Fiche 13: Leidingisolatie woning	De CV ketel voor verwarming en sanitair warm water staat in het beschermd Volume. Er is enkel een deel elastomeerschuim leidingisolatie zichtbaar aan de cv ketel.	-
Fiche 14: Dakbedekking hellend dak woning en stookplaats woning	De dakbedekking van het hellend dak van de woning en de stookplaats (aanbouw) is uitgevoerd met kleidakpannen type stormpan.	Plan 1.6: Grondplan verdieping (dakbedekking) Plan 1.14: Grondplan ontoegankelijke zolder (dakbedekking)
Fiche 15: Stookketel woning	De CV Ketel voor verwarming en sanitair warm water is gefabriceerd in 2016 cfr bewijsstukken.	-

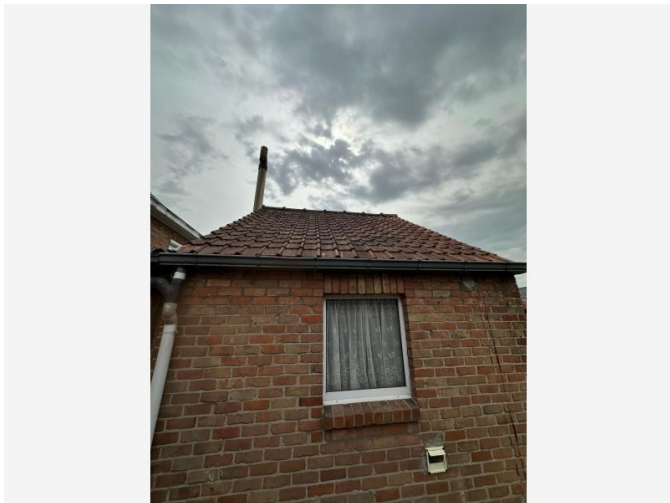
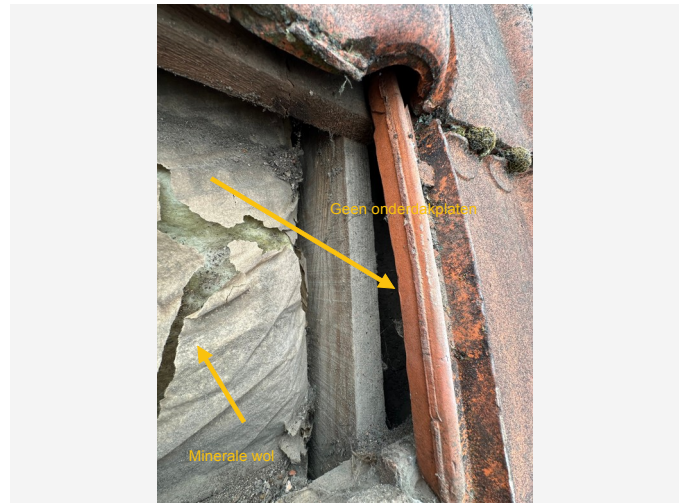
Beschrijving	Notitie	Terug te vinden op plannen
Fiche 17: liftinfrastructuur woning	Er is geen liftinfrastructuur aanwezig op de locatie.	-
Fiche 18: Onderdak hellend dak aanbouw woning (wasplaats/stookplaats)	Er is geen onderdak aanwezig onder de dakpannen van het hellend dak van de aanbouw (stookplaats/wasplaats).	-
