# Asbestinventarisatetest

Kalvariestraat 135, 8510 Kortrijk

Attestnummer : 20250918-000219.000

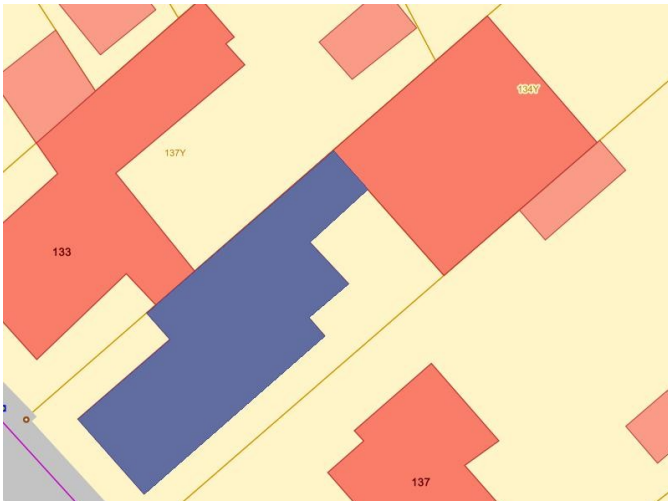
## Zone 1: Hoofdgebouw

Tijdens de inspectie vastgesteld:

- 0 Asbestmaterialen
- 1 **Beperking**
- 0 Uitsluitingen
- 0 Roerende goederen
- 0 Puin, steenslag, (water)bodem
- 5 **Adviezen**
- 2 **Geen asbest**

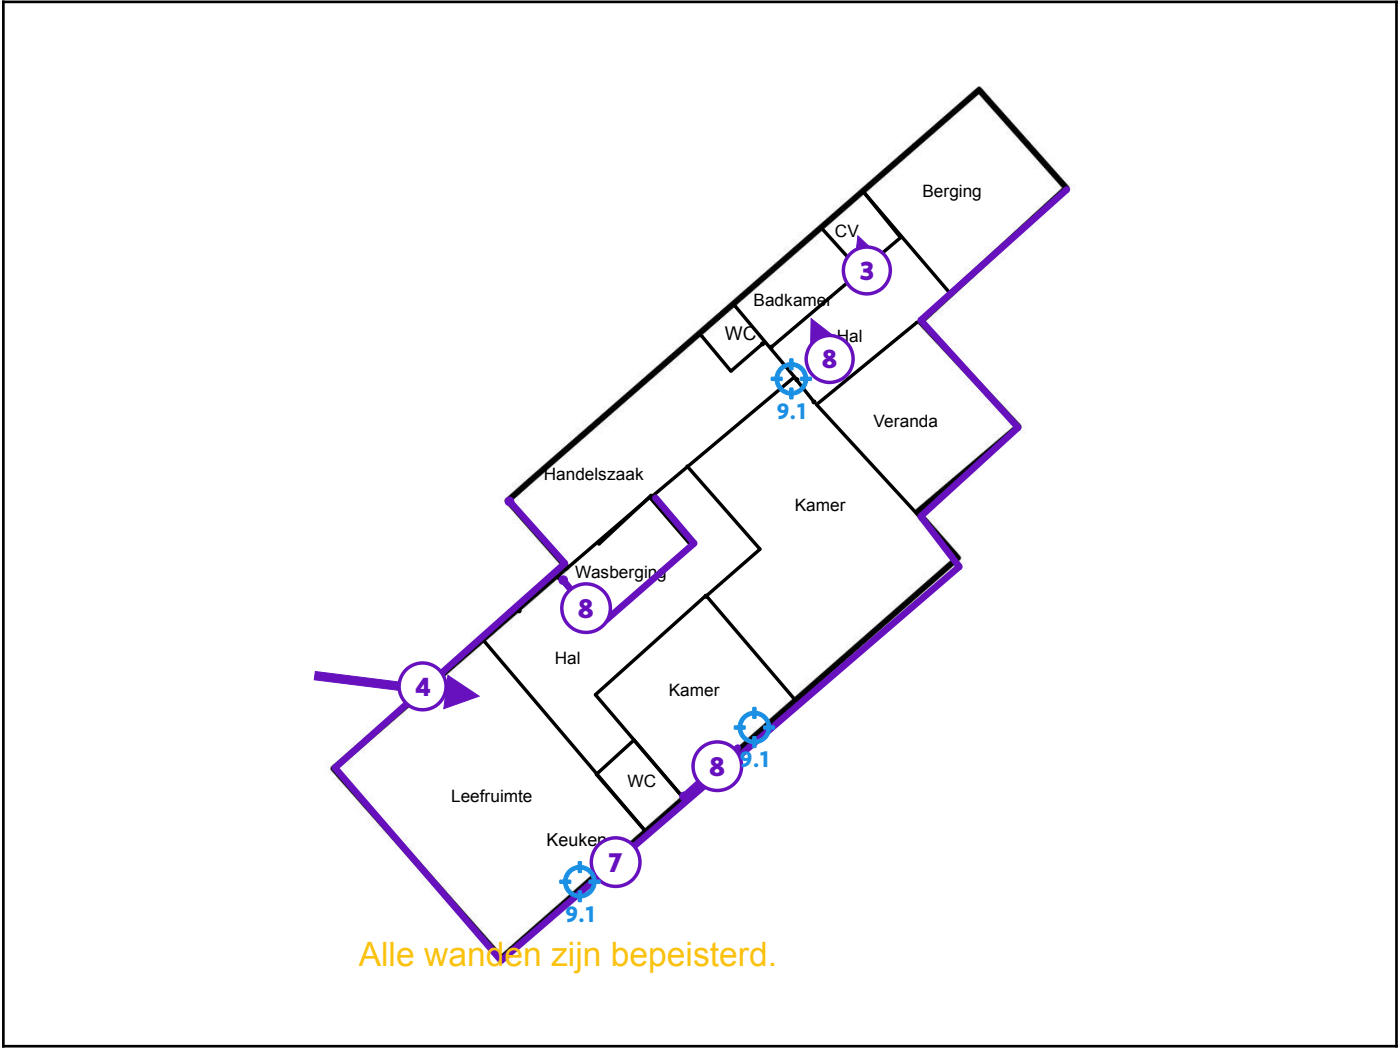
# Plan 1.1: Gelijkvloers

| Beschrijving | Type | Actie |
|---|---|---|
| 9.1 Code: 01 | Mengmonster | - |

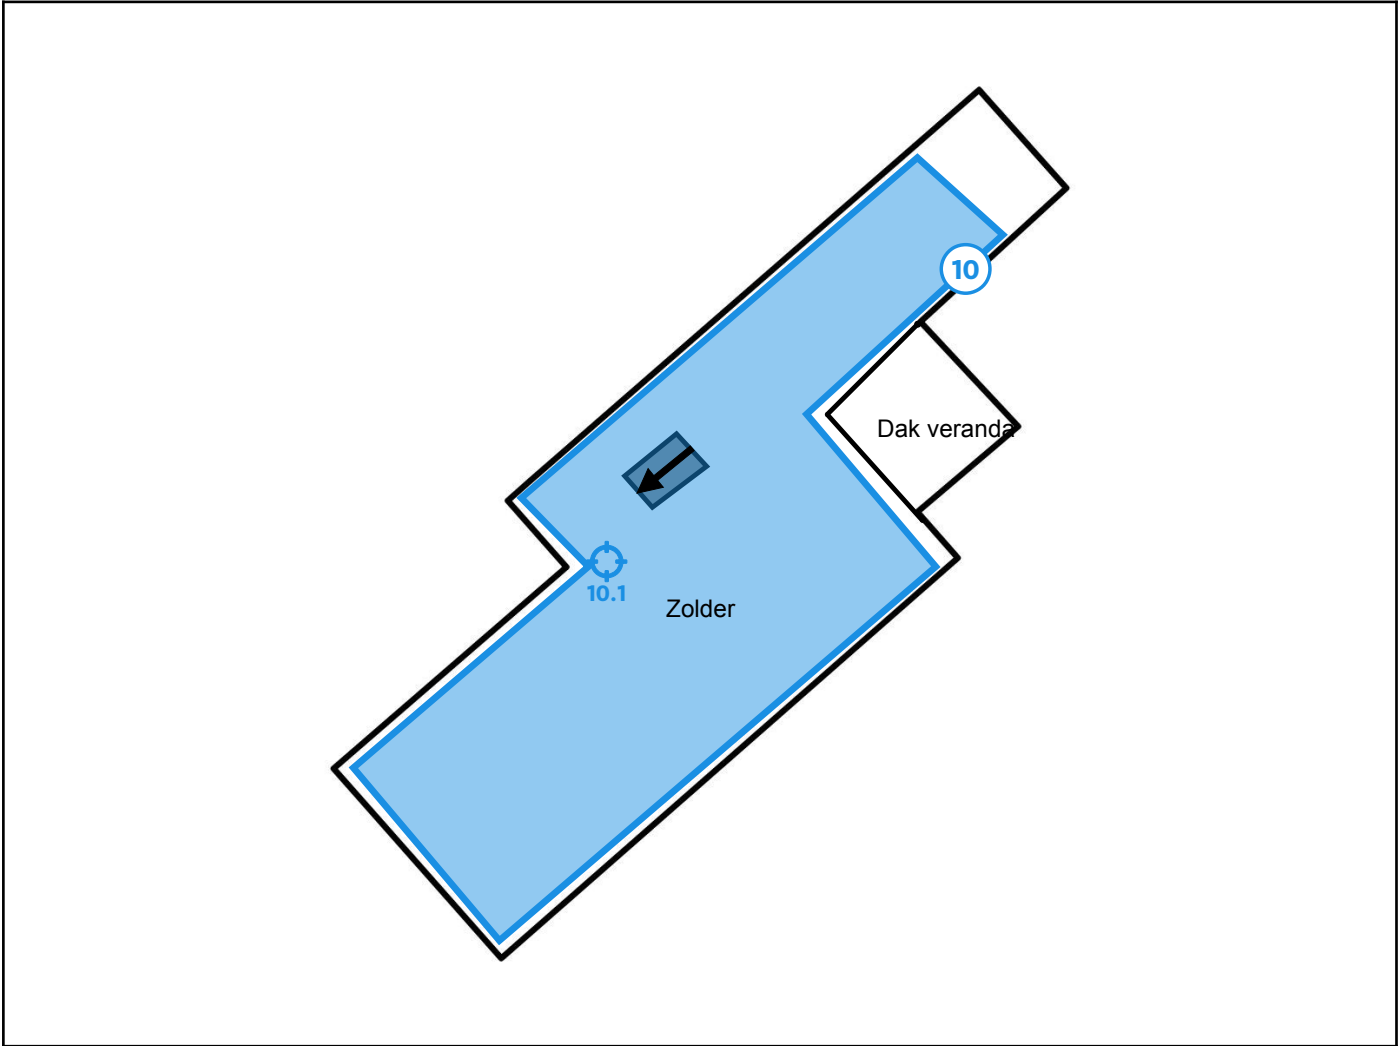
# Plan 1.2: Zolder verdieping

| Beschrijving | Type | Actie |
|---|---|---|
| 6. Leien + onderdak niet verdacht | Advies | - |

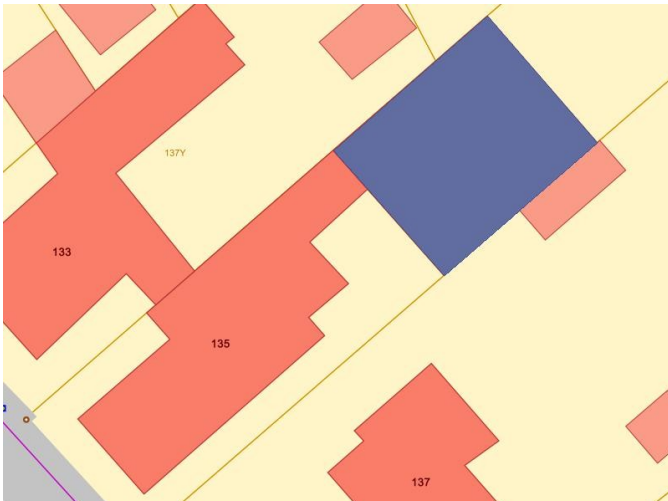
## Zone 2: Hoofdgebouw

Tijdens de inspectie vastgesteld:

**1 Asbestmateriaal**

0 Geen asbest
