Asbestinventarisatetest

Braamakerstraat 6, 8540 Deerlijk

Attestnummer : 20260127-000518.000

Uitgegeven op : 27.01.2026

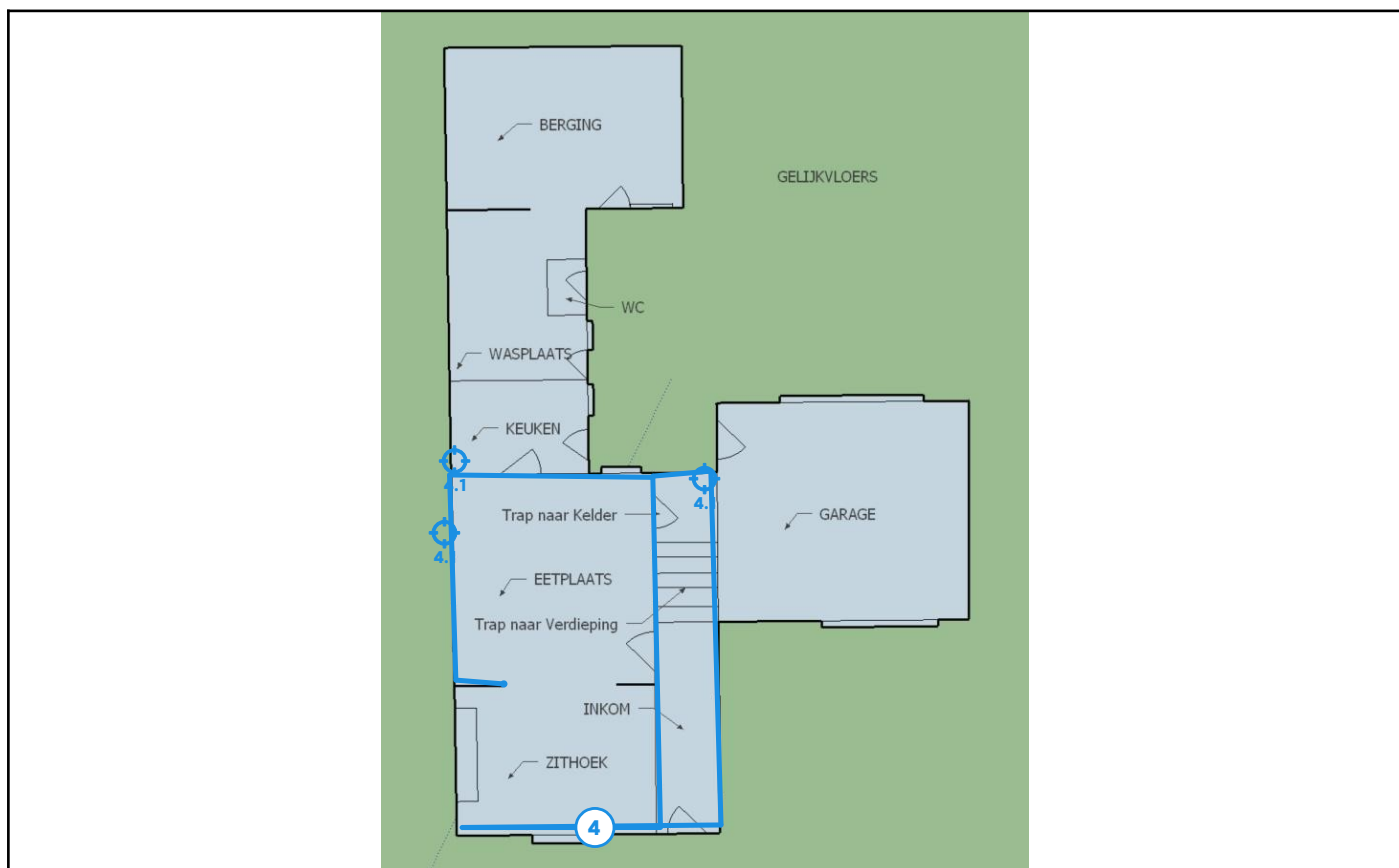
Plan 1.1: Grondplan Gelijkvloers

Beschrijving	Type	Actie
4. Pleisterwerk wanden	Geen asbest	-
4.1 Code: 8333743	Mengmonster	-

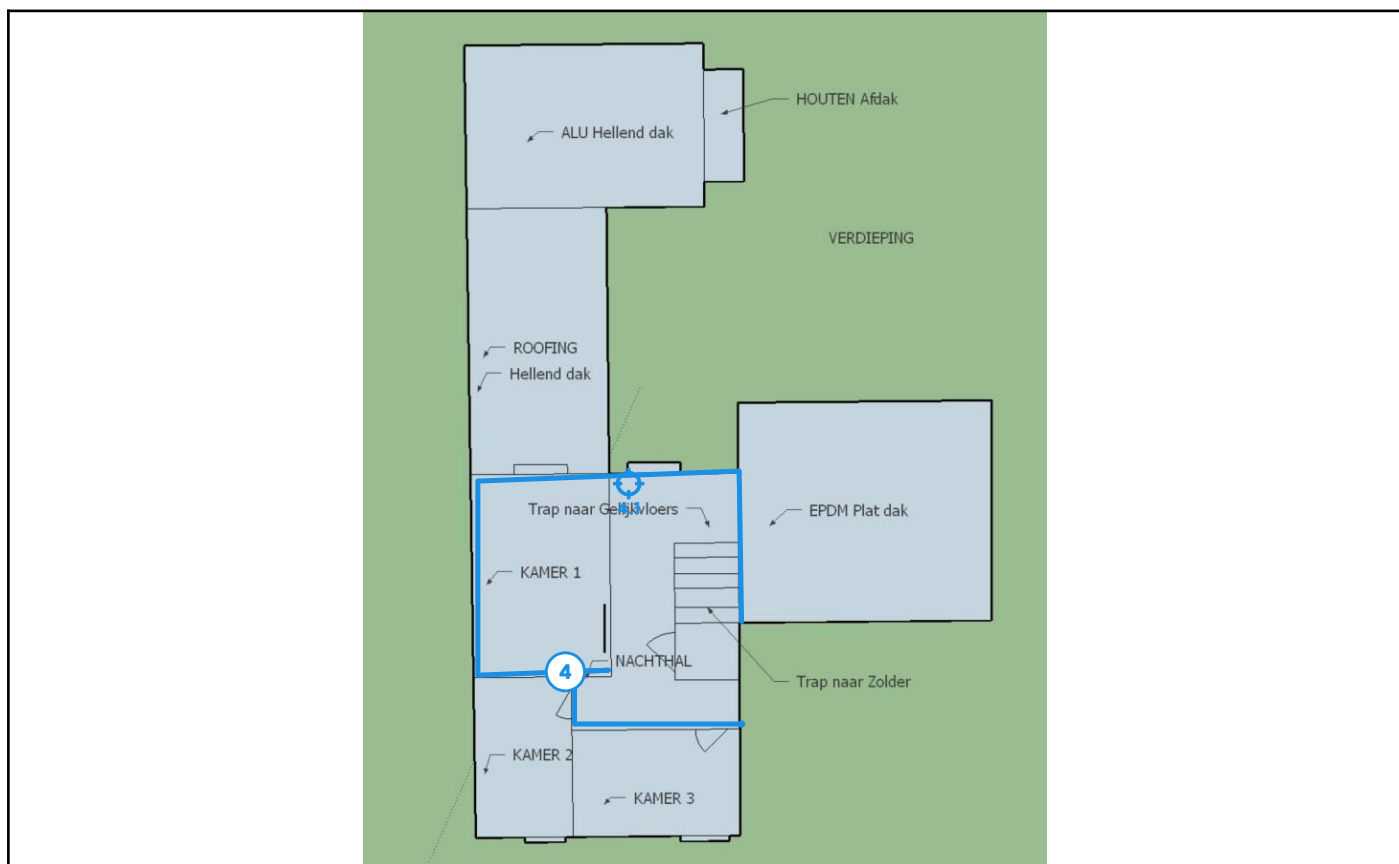
Plan 1.2: Grondplan Verdieping

Beschrijving	Type	Actie
4. Pleisterwerk wanden	Geen asbest	-
4.1 Code: 8333743	Mengmonster	-

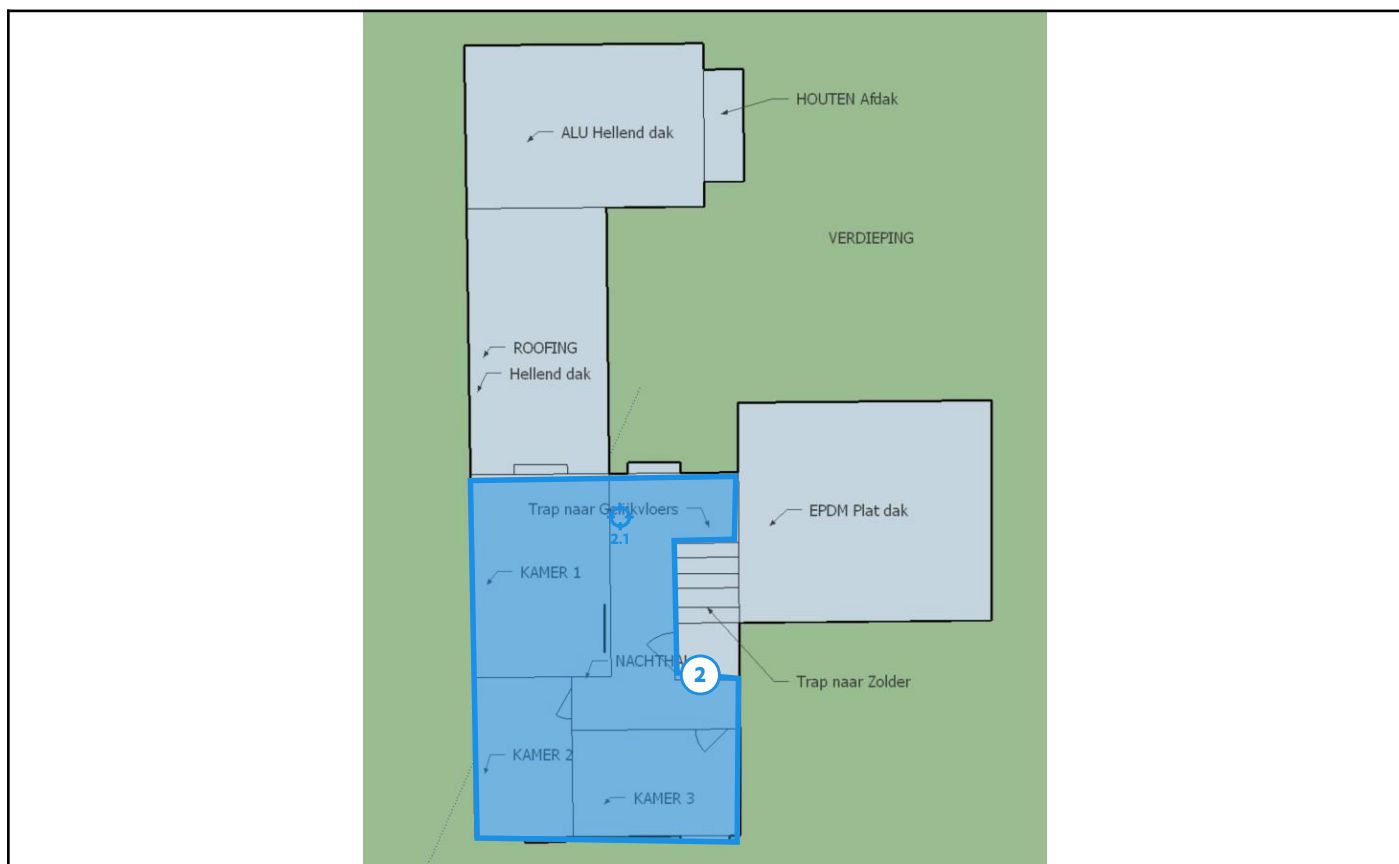
Plan 1.3: Grondplan Verdieping

Beschrijving	Type	Actie
2. Pleisterwerk plafonds	Geen asbest	-
2.1 Code: 8333744	Mengmonster	-

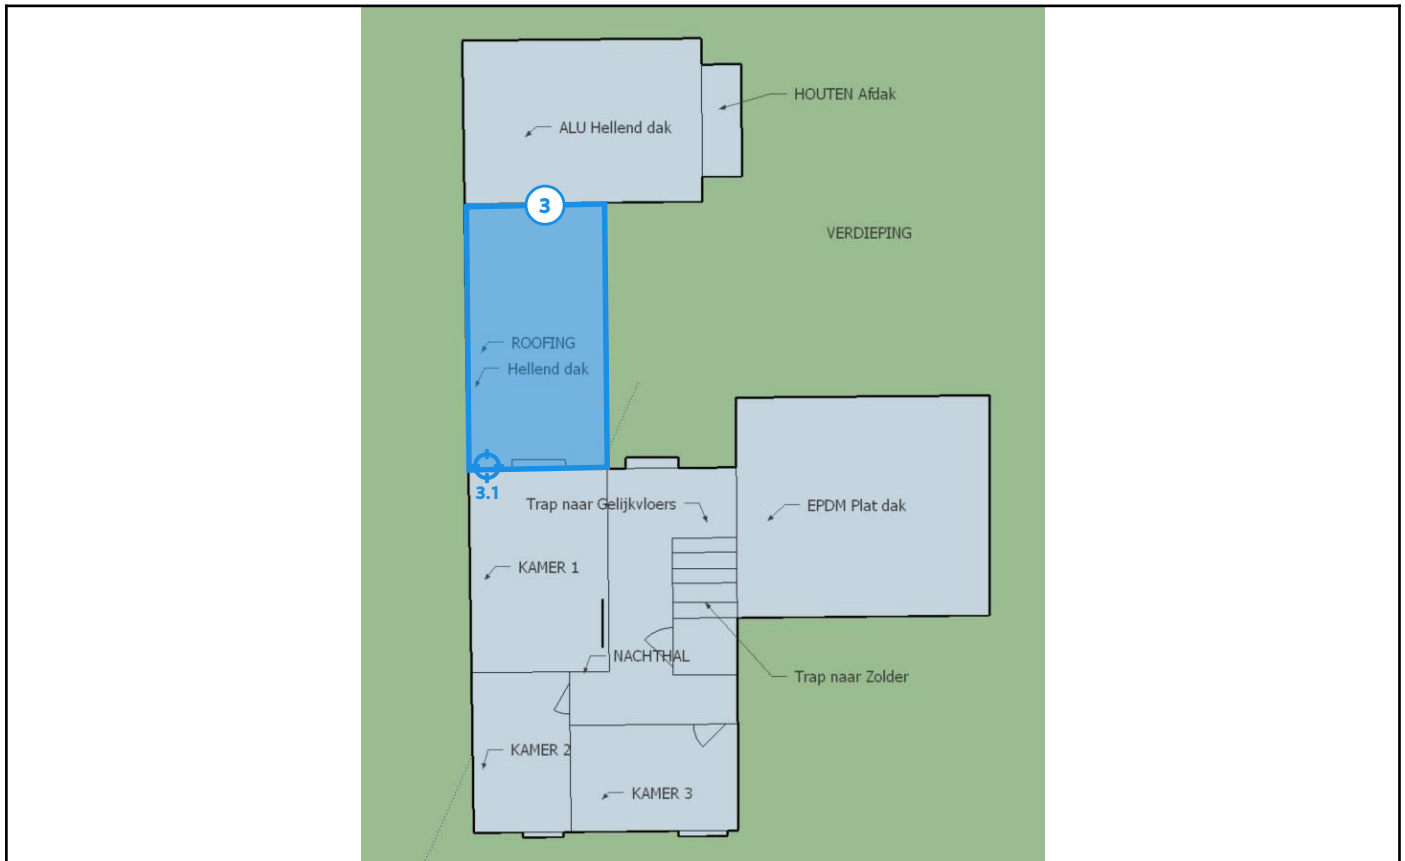
Plan 1.5: Grondplan Verdieping

Beschrijving	Type	Actie
3. Roofing Hellend dak aanbouw	Geen asbest	-
3.1 Code: 8333746	Puntmonster	-

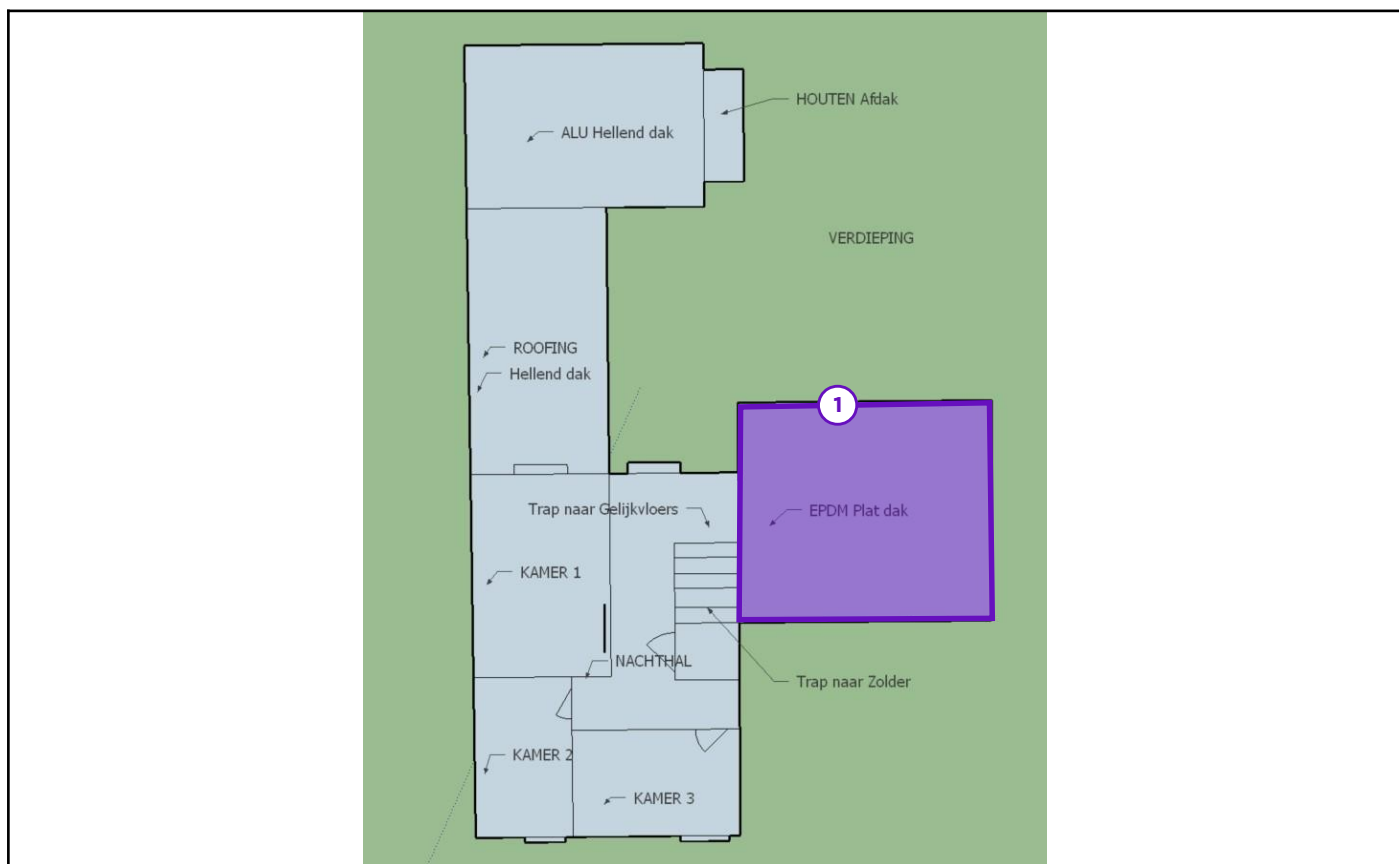
Plan 1.9: Grondplan Verdieping

Beschrijving	Type	Actie
1. EPDM Dakbedekking Garage	Advies	-

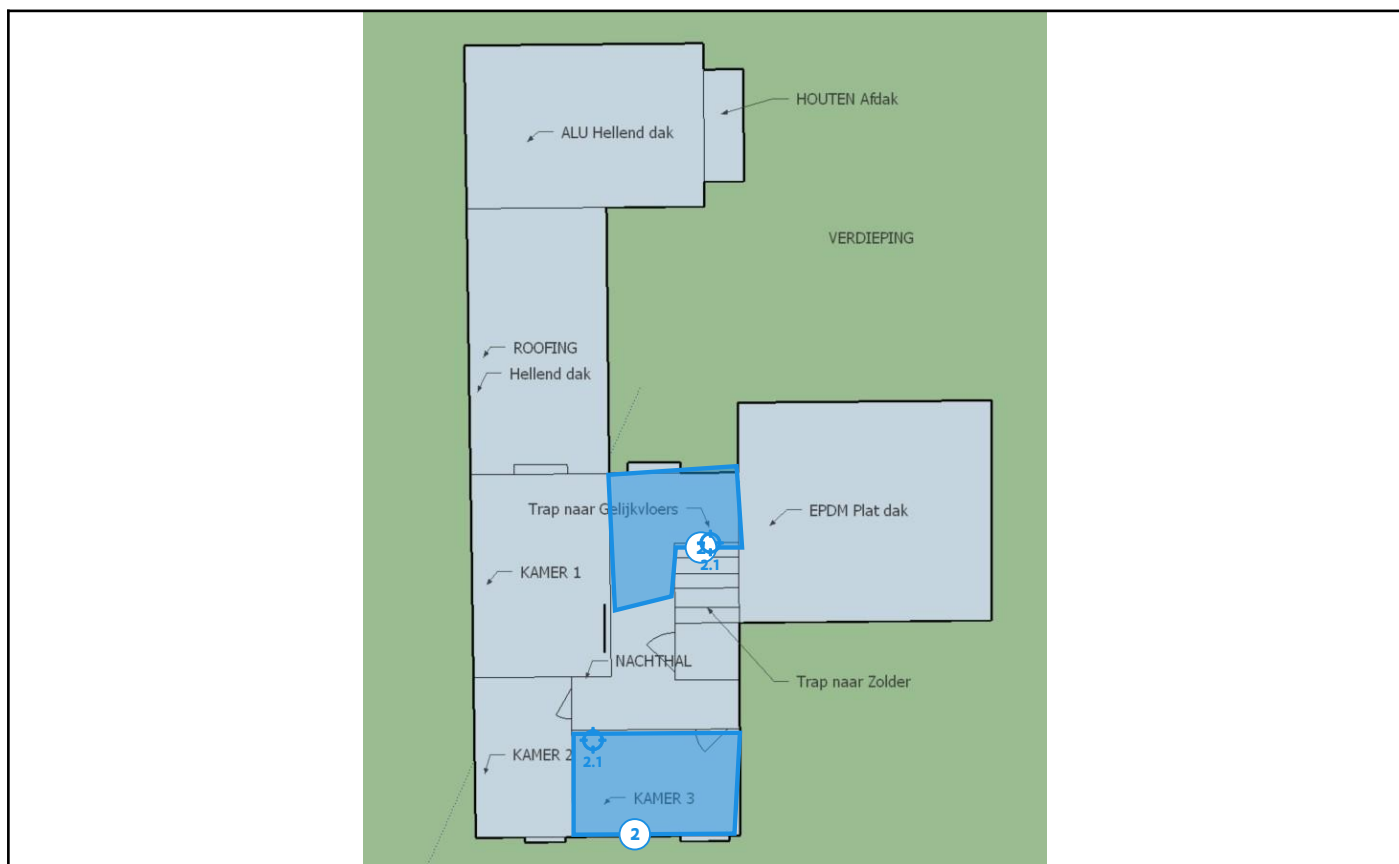
Plan 1.11: Grondplan Verdieping

Beschrijving	Type	Actie
2. Pleisterwerk plafonds	Geen asbest	-
2.1 Code: 8333744	Mengmonster	-

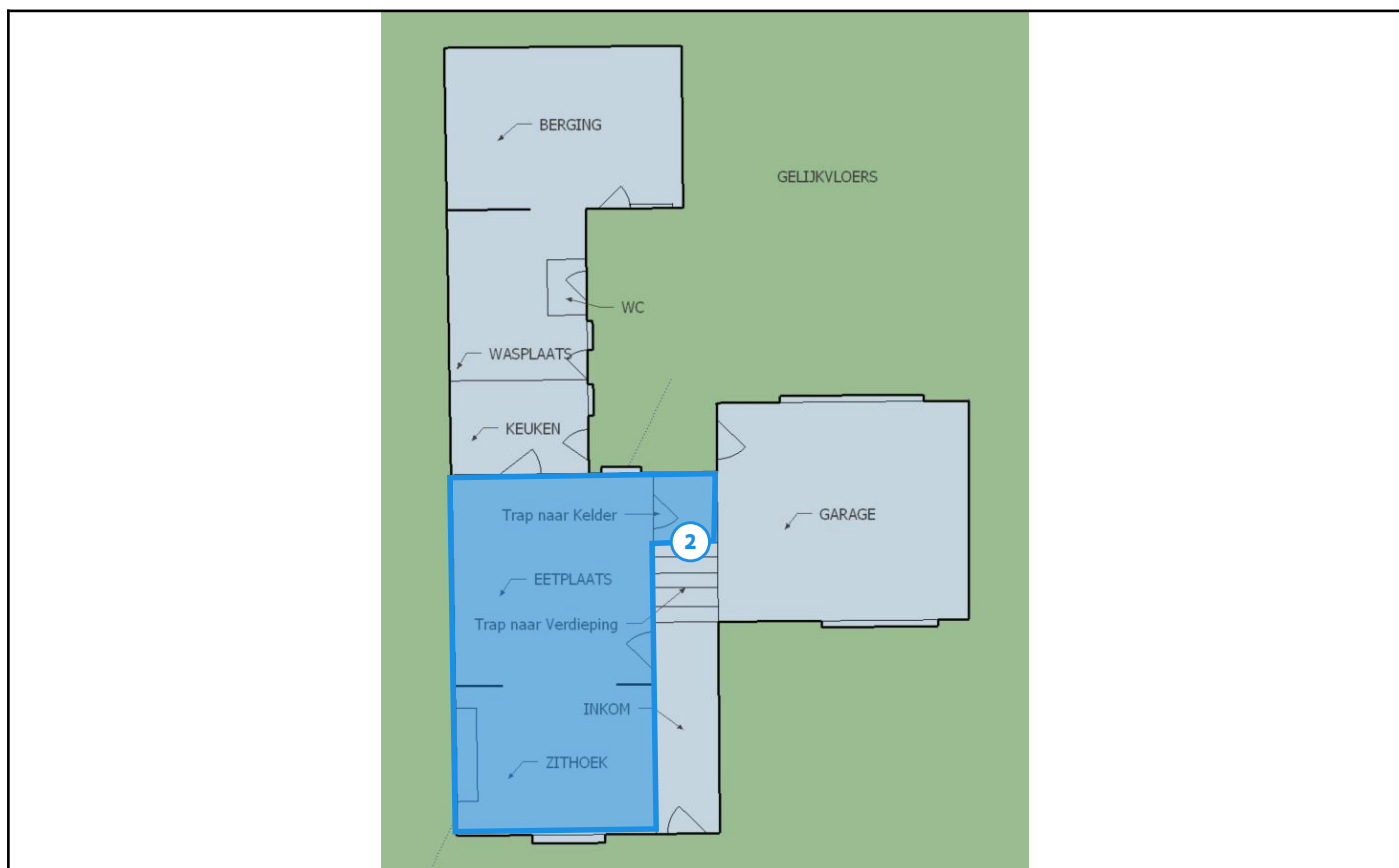
Plan 1.12: Grondplan Gelijkvloers

Beschrijving	Type	Actie
2. Pleisterwerk plafonds	Geen asbest	-

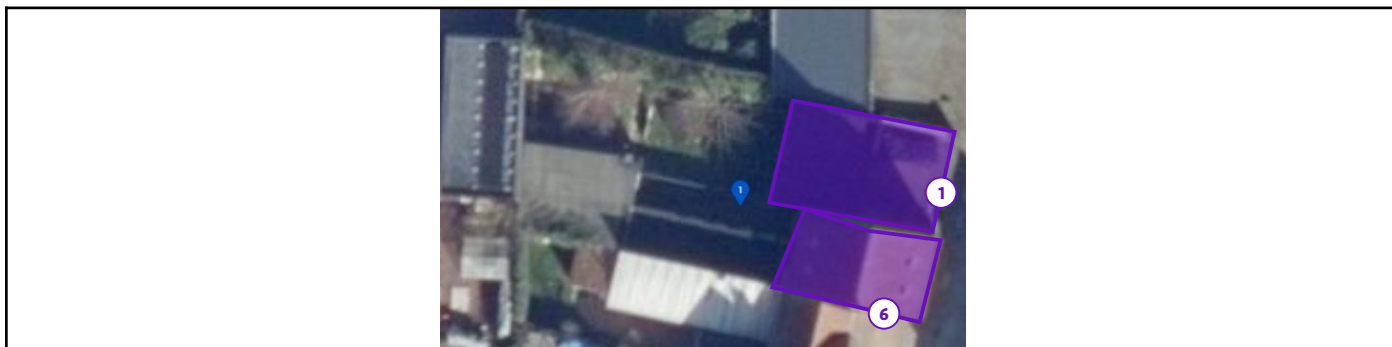
Plan 1.15: Satellietfoto

Beschrijving	Type	Actie
1. EPDM Dakbedekking Garage	Advies	-
6. Afwezigheid asbestverdacht onderdak	Overige ruimte of materiaal	-
