# Asbestinventarisatietest

Wolfabriekstraat 16, 9700 Oudenaarde

Attestnummer : 20260317-000259.000

## Niet-asbestveilig

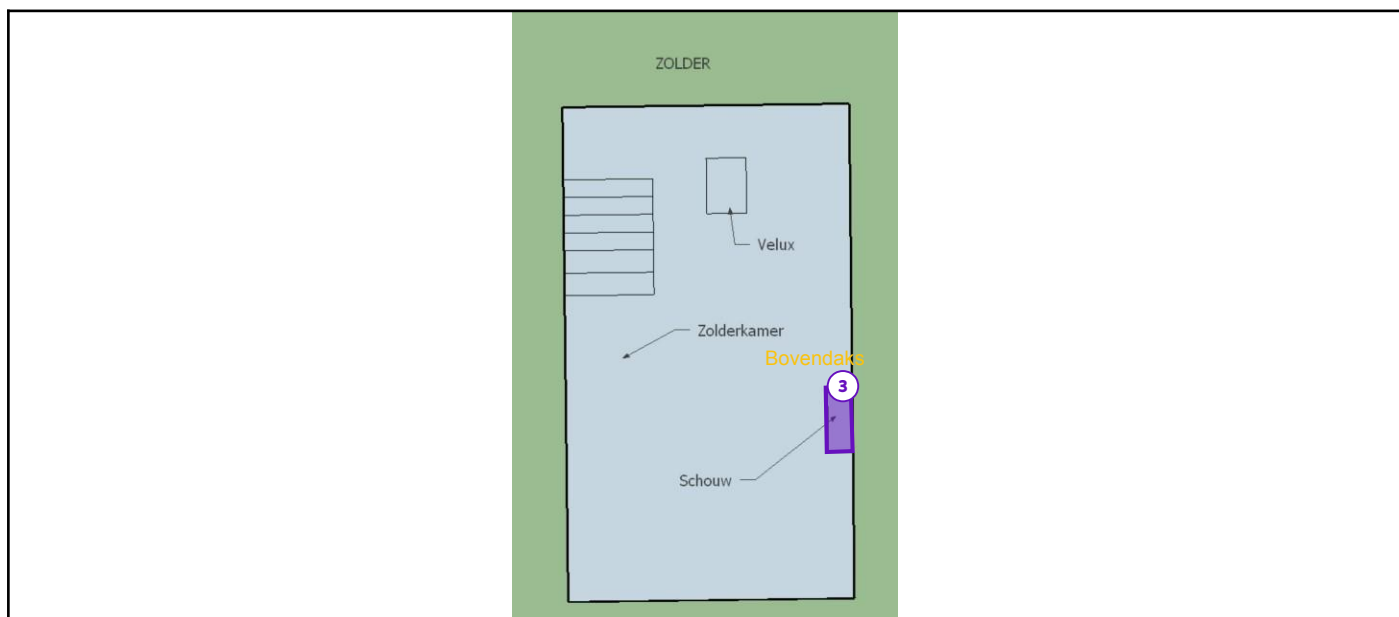
## Plan 1.1: Grondplan zolder (schoorsteen)

Beschrijving	Type	Actie
3. Schoorsteen hellend dak woning	Beperking	-

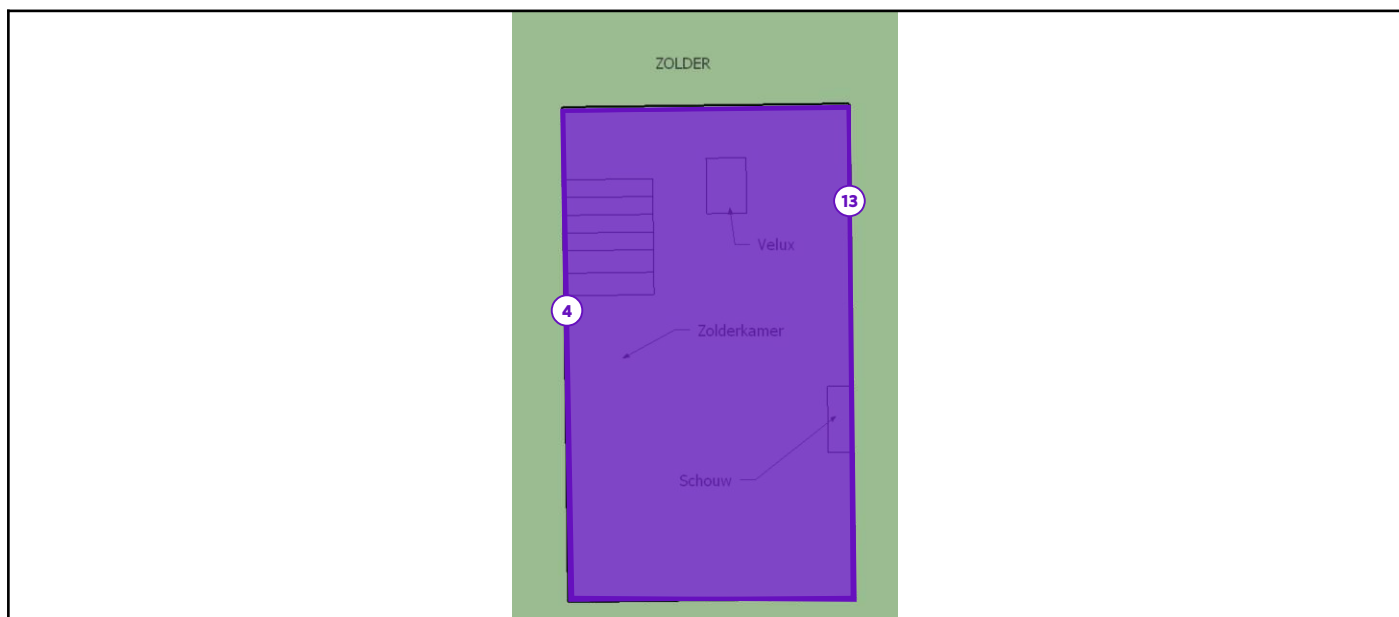
## Plan 1.7: Grondplan zolder (onderdak woning)

Beschrijving	Type	Actie
4. Onderdak hellend dak woning	Beperking	-
13. Onderdak hellend dak woning	Overige ruimte of materiaal	-

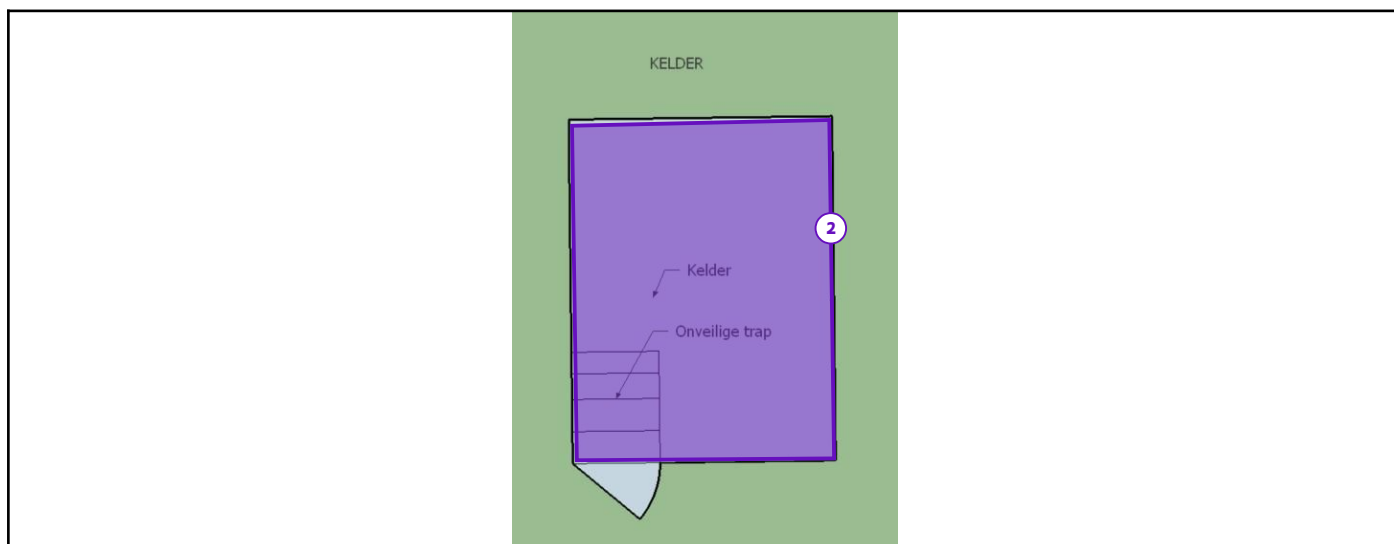
## Plan 1.17: Grondplan kelder

Beschrijving	Type	Actie
2. Kelder woning	Beperking	-

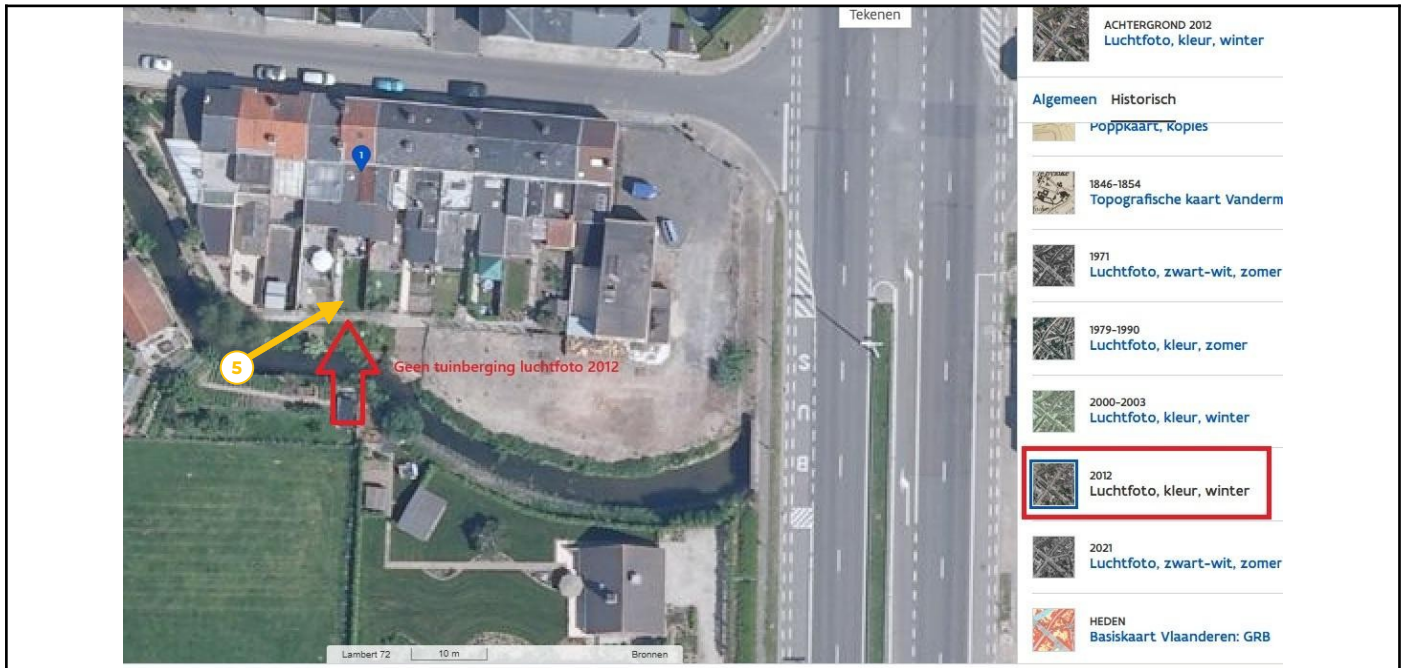
## Plan 2.1: Geen tuinberging luchtfoto 2012

Beschrijving	Type	Actie
5. Tuinberging achteraan tuin	Uitsluiting	-

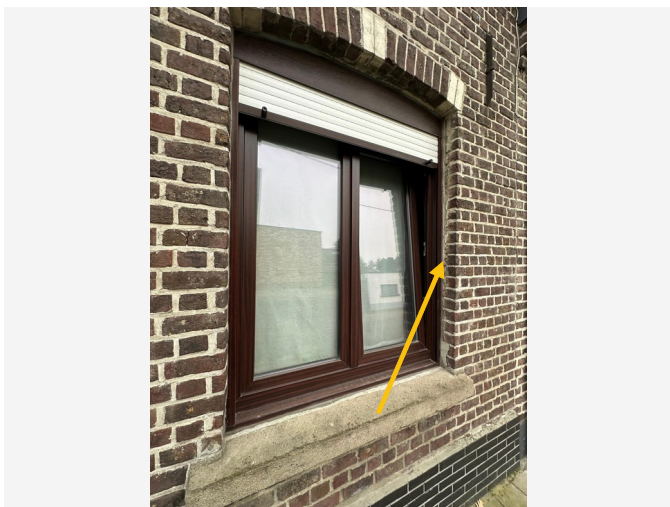
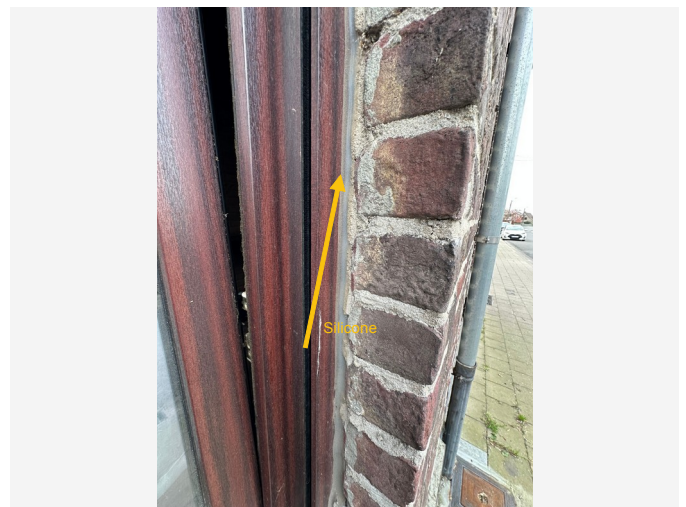
## Fiche 10: Kit Buitenschrijnwerk woning

Beschrijving	Notitie	Terug te vinden op plannen
Fiche 10: Kit Buitenschrijnwerk woning	Het PVC buitenschrijnwerk werd geplaatst in 2004, alle overgangen tussen de gevels zijn gekit met silicone.	Plan 1.15: Grondplan gelijkvloers (kit buitenschrijnwerk) Plan 1.16: Grondplan verdieping (kit buitenschrijnwerk)
Fiche 11: Dakbedekking hellende dak woning + uitbouw	De dakbedekking van het hellend dak van de woning + hellend dak boven badkamer zijn uitgevoerd met kleidakpannen en niet asbestverdacht.	Plan 1.3: Grondplan verdieping (hellend dak) Plan 1.4: Grondplan zolder (hellend dak)
Fiche 12: Asluikje schouw leefruimte	Het asluikje aan de schouw van de leefruimte is een gietijzeren uitvoering.	Plan 1.2: Grondplan gelijkvloers (asluikje schouw + kachel)

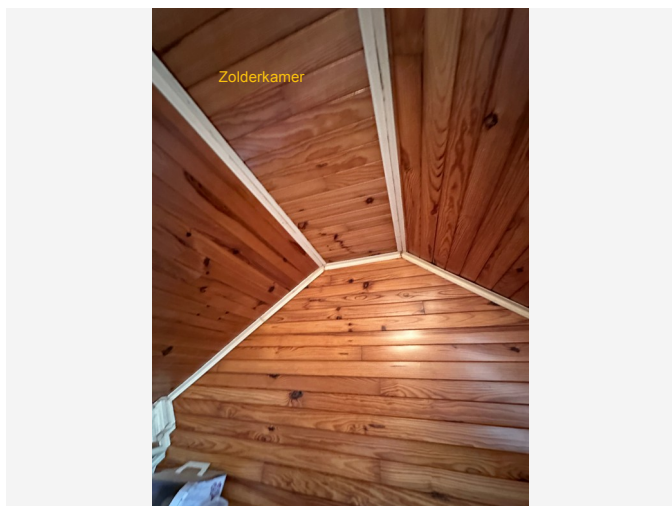
## Fiche 13: Onderdak hellend dak woning

Beschrijving	Notitie	Terug te vinden op plannen
Fiche 13: Onderdak hellend dak woning	<p>Het onderdak is niet waar te nemen van binnen de woning. De zolderkamer is volledig afgewerkt met houten planchetten.</p> <p>Voor sloop/vernieuwingswerken aan het schuine dak bijkomende stalen laten nemen om asbestverdachte onderdakplaten uit te sluiten.</p> <p>Dakwerken steeds laten uitvoeren door een dakwerker met een opleidingsattest eenvoudige handelingen.</p> <p>Bij vernieuwen van het hellend dak en postief staal van de onderdakplaten, de platen door de dakwerker laten verwijderen/vernieuwen.</p>	Plan 1.7: Grondplan zolder (onderdak woning)
Fiche 14: Geen pleisterwerk aan plafonds woning	Alle plafonds van de woning zijn afgewerkt met houten planchetten of laminaat, geen pleisterwerk waarneembaar.	Plan 1.12: Grondplan gelijkvloers Plan 1.13: Grondplan verdieping Plan 1.14: Grondplan zolder
Fiche 15: Houtkachel leefruimte woning	De gietijzeren houtkachel is een verouderde uitvoering, dergelijke toestellen kunnen asbesthoudende dichtingen en pakkingen bevatten. Werken/herstellingen aan de houtkachel steeds laten uitvoeren door een installateur met een opleidingsattest eenvoudige handelingen.	Plan 1.2: Grondplan gelijkvloers (asluikje schouw + kachel)
