Asbestinventarisatetest

Grote Markt 18, 8560 Wevelgem

Attestnummer : 20260319-000463.000

Zone 1: Café/feestzaal & woning

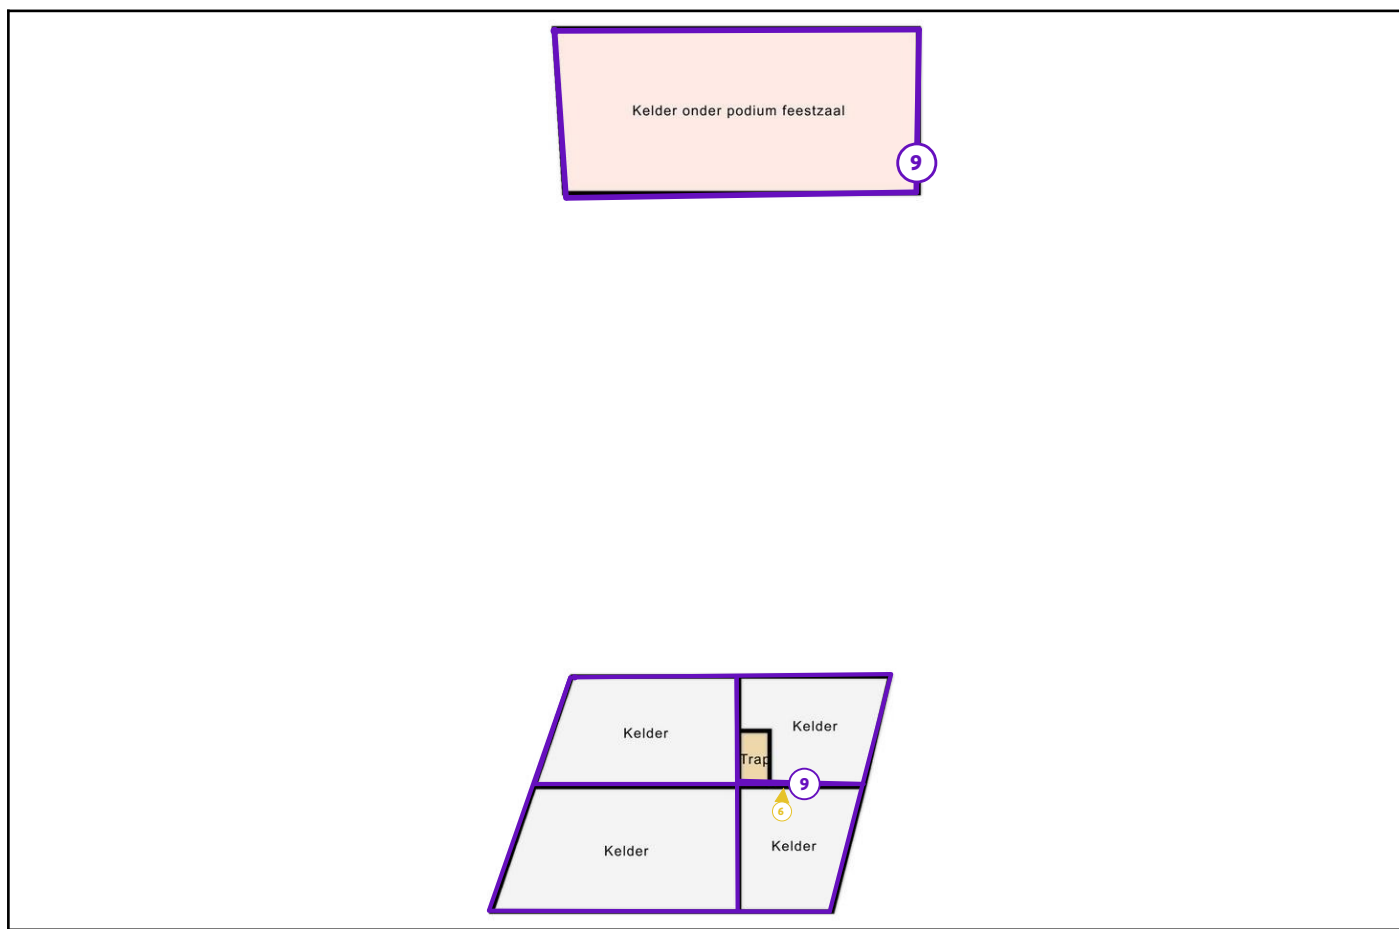
Plan 1.1: Grondplan kelder

Beschrijving	Type	Actie
6. BR-Verdeelkast kelder-Binnenlucht	Asbestmateriaal	Zorgvuldig beheren
9. AD-Kelder-Onderzocht	Advies	-

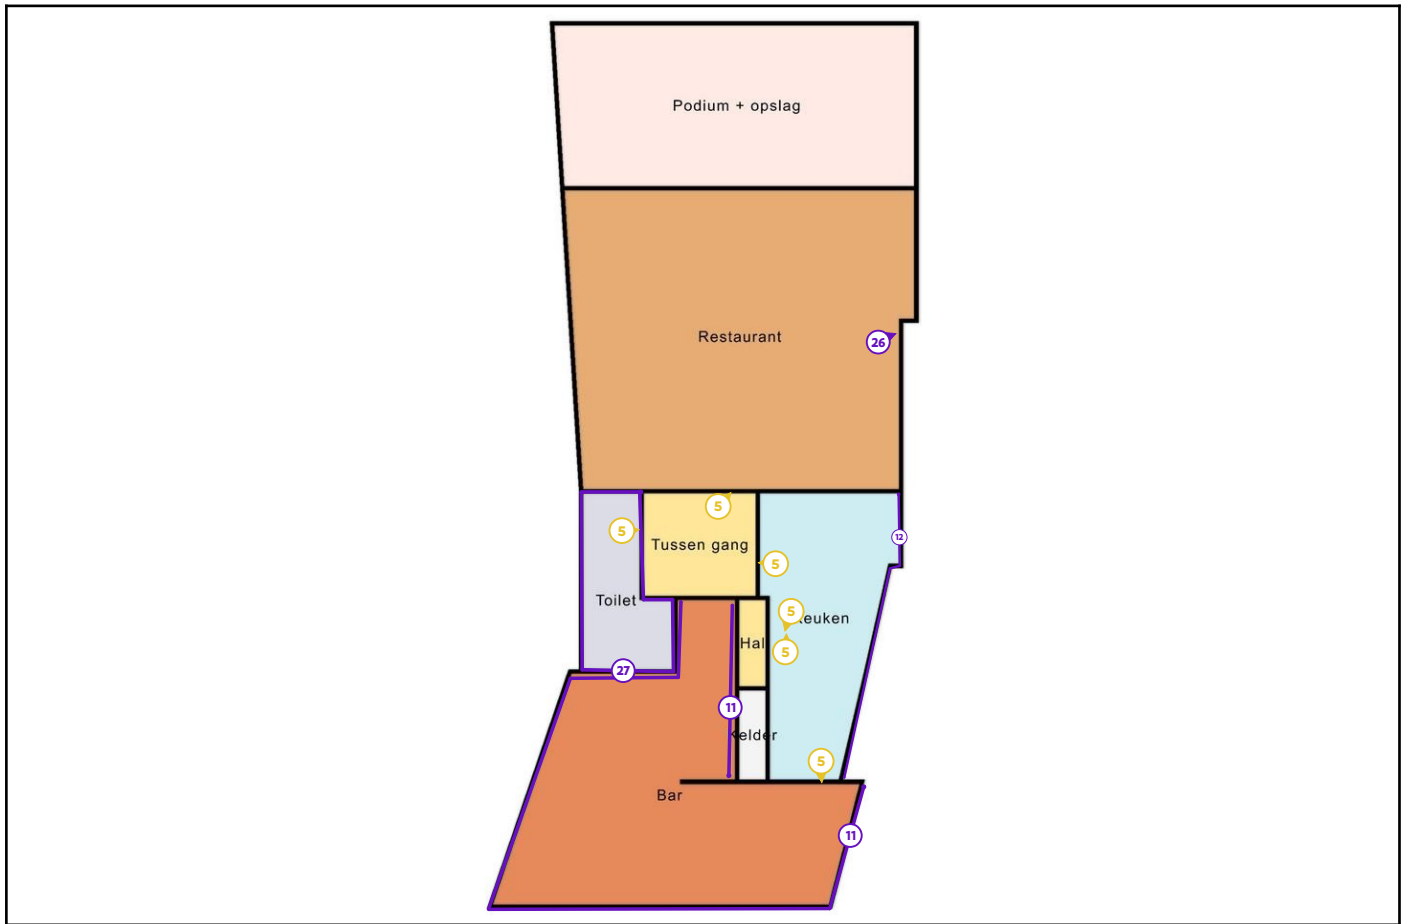
Plan 1.2: Grondplan gelijkvloers

Beschrijving	Type	Actie
5. BR-Muur-Bakeliet Schakelaars en stopcontacten	Asbestmateriaal	Zorgvuldig beheren
11. AD-lambrisering in hout	Advies	-
12. AD-Tegels keuken-Verlijming-G	Advies	-
26. AD-Decentrale gaskachels-Onderzoek onvolledig	Overige ruimte of materiaal	-
27. AD-Muren ander materiaal	Overige ruimte of materiaal	-

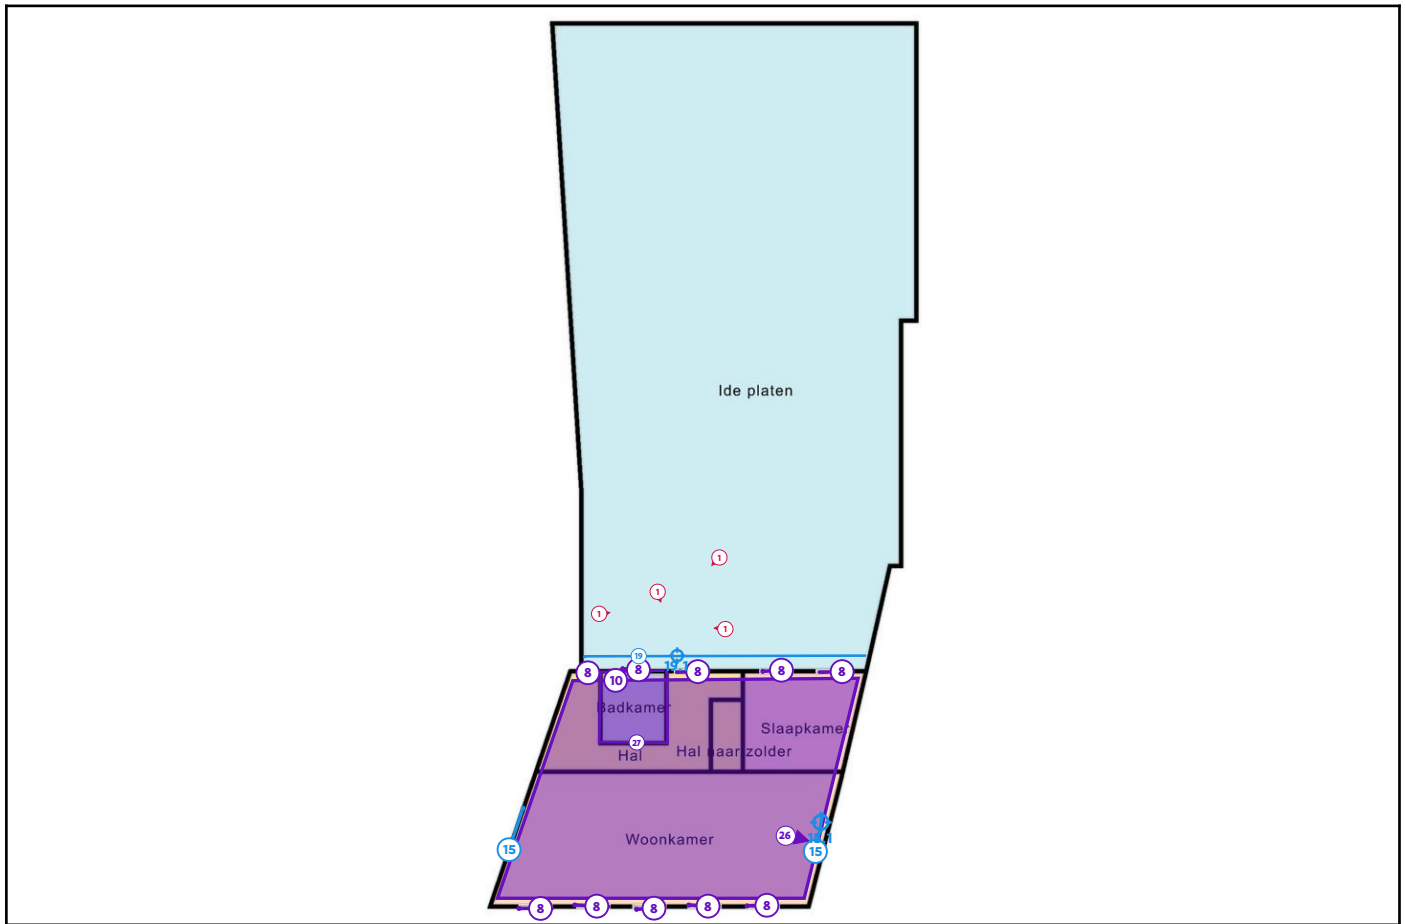
Plan 1.3: Grondplan eerste verdiep

Beschrijving	Type	Actie
1. AF-Plat dak-Leien	Asbestmateriaal	Dringend verwijderen
8. AD-Muur-Vensterbank binnenzijde-G	Advies	-
10. AD-Vloer-Vloerzeil eerste verdiep en trap-G	Advies	-
15. BR-Muur-Plaatmateriaal achter gaskachel	Geen asbest	-
15.1 Code: MM04	Puntmonster	-
19. BR-Muur-Mastiek achtergevel tussen dak en gevel-M	Geen asbest	-
19.1 Code: MM05	Puntmonster	-
26. AD-Decentrale gaskachels-Onderzoek	Overige ruimte of materiaal	-

onvolledig		
27. AD-Muren ander materiaal	Overige ruimte of materiaal	-

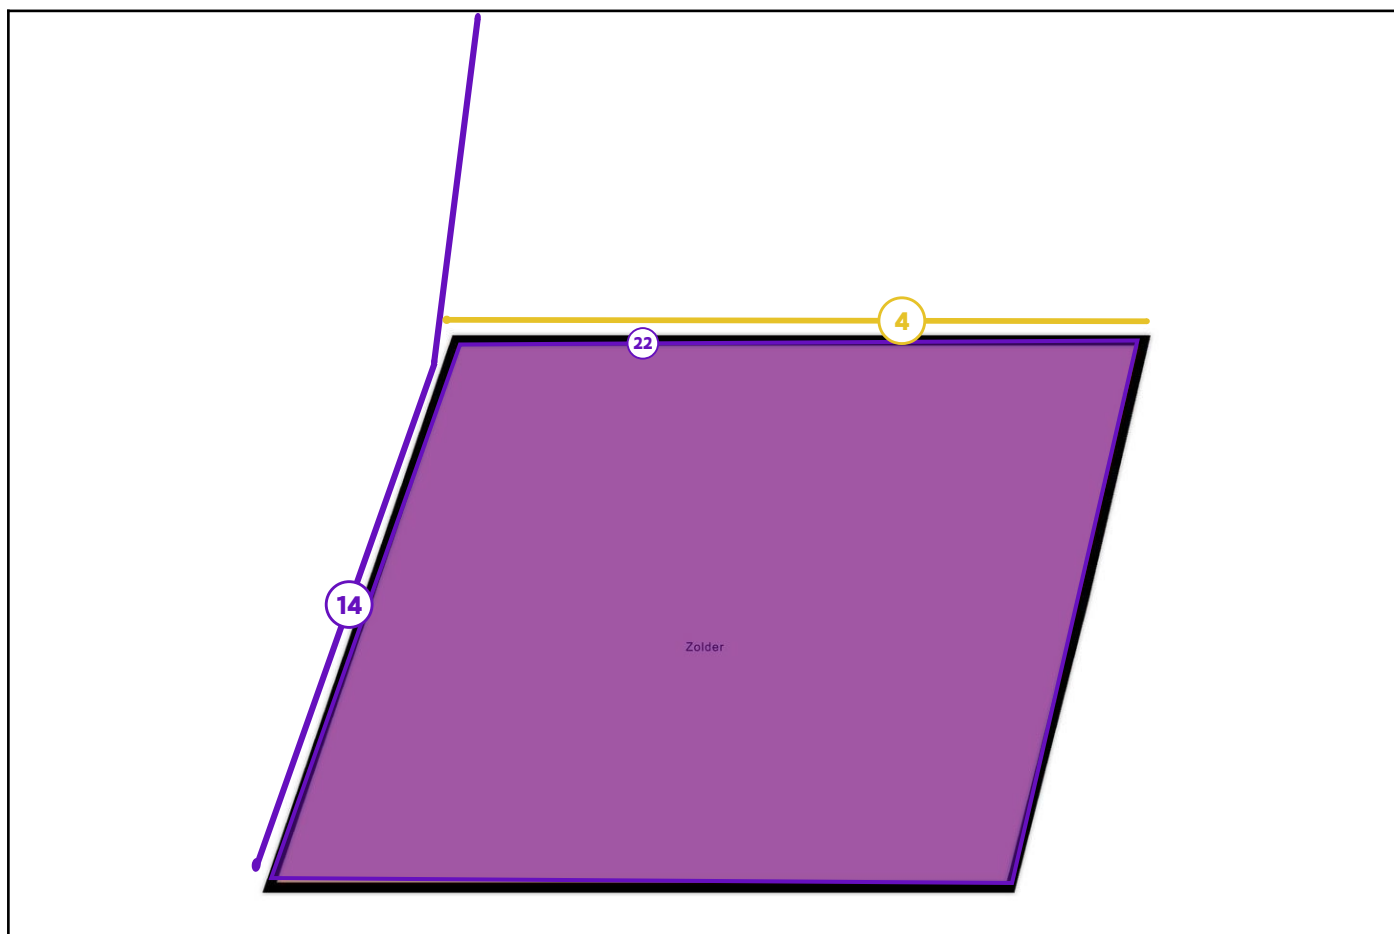
Plan 1.4: Grondplan zolder

Beschrijving	Type	Actie
4. BR-Dakgoot roofing-G	Asbestmateriaal	Zorgvuldig beheren
14. AD-Gevel-Leien burenen-G	Advies	-
22. AD-Onderdak-Houtvezelplaten	Overige ruimte of materiaal	-

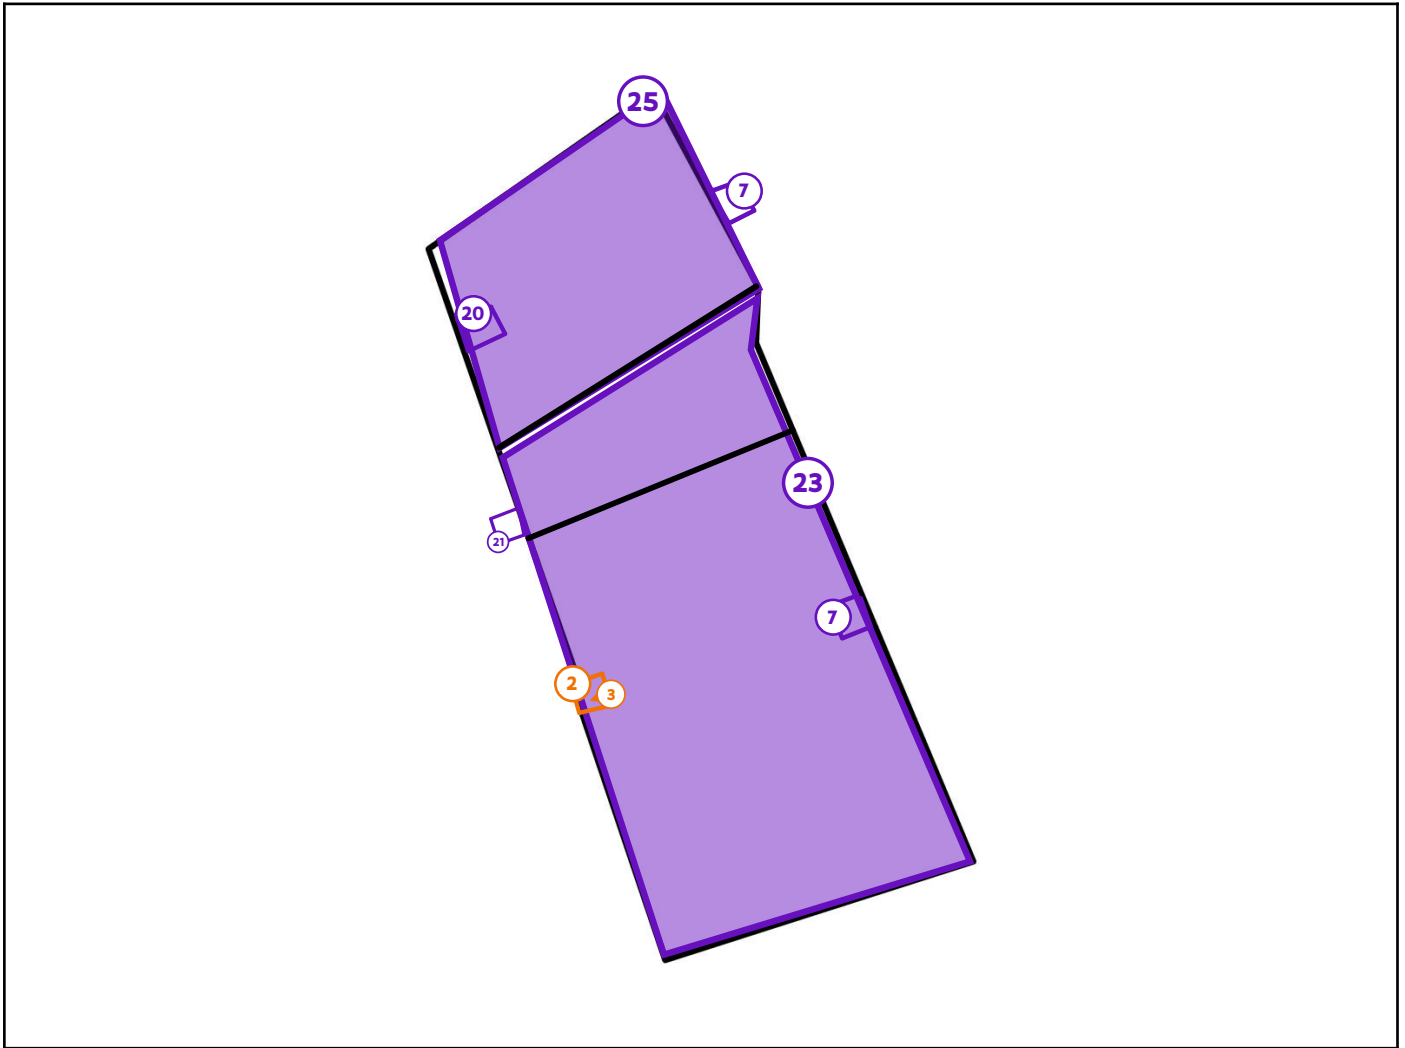
Plan 1.5: Grondplan dak

Beschrijving	Type	Actie
2. BR-Rookgaskanaal op het dak	Asbestmateriaal	Verwijderen
3. BR-Antiwindval op rookgaskanaal	Asbestmateriaal	Verwijderen
7. BE-Dak-Schoorstenen rookgaskanaal	Beperking	-
20. AD- Rookgaskanaal plastic	Overige ruimte of materiaal	-
21. AD-Rookgaskanalen-Inox	Overige ruimte of materiaal	-
23. AD-Metalen Platen restaurant	Overige ruimte of materiaal	-
25. AD-Dakbedekking dakpannen	Overige ruimte of materiaal	-

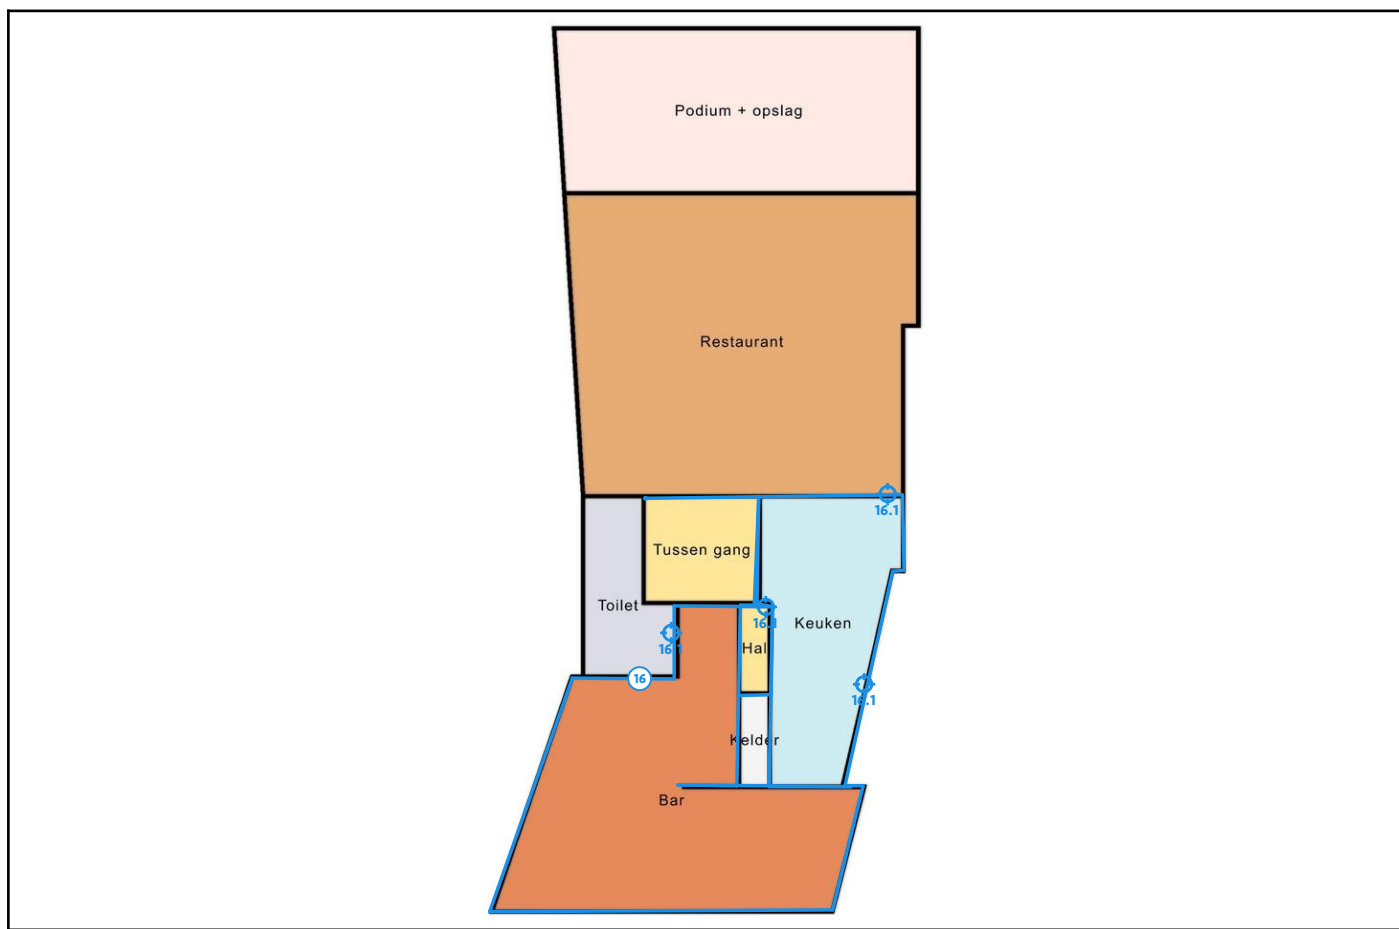
Plan 1.6: Grondplan gelijkvloers muren

Beschrijving	Type	Actie
16. BR-Muur-Pleisterwerk handel-M	Geen asbest	-
16.1 Code: MM03	Mengmonster	-

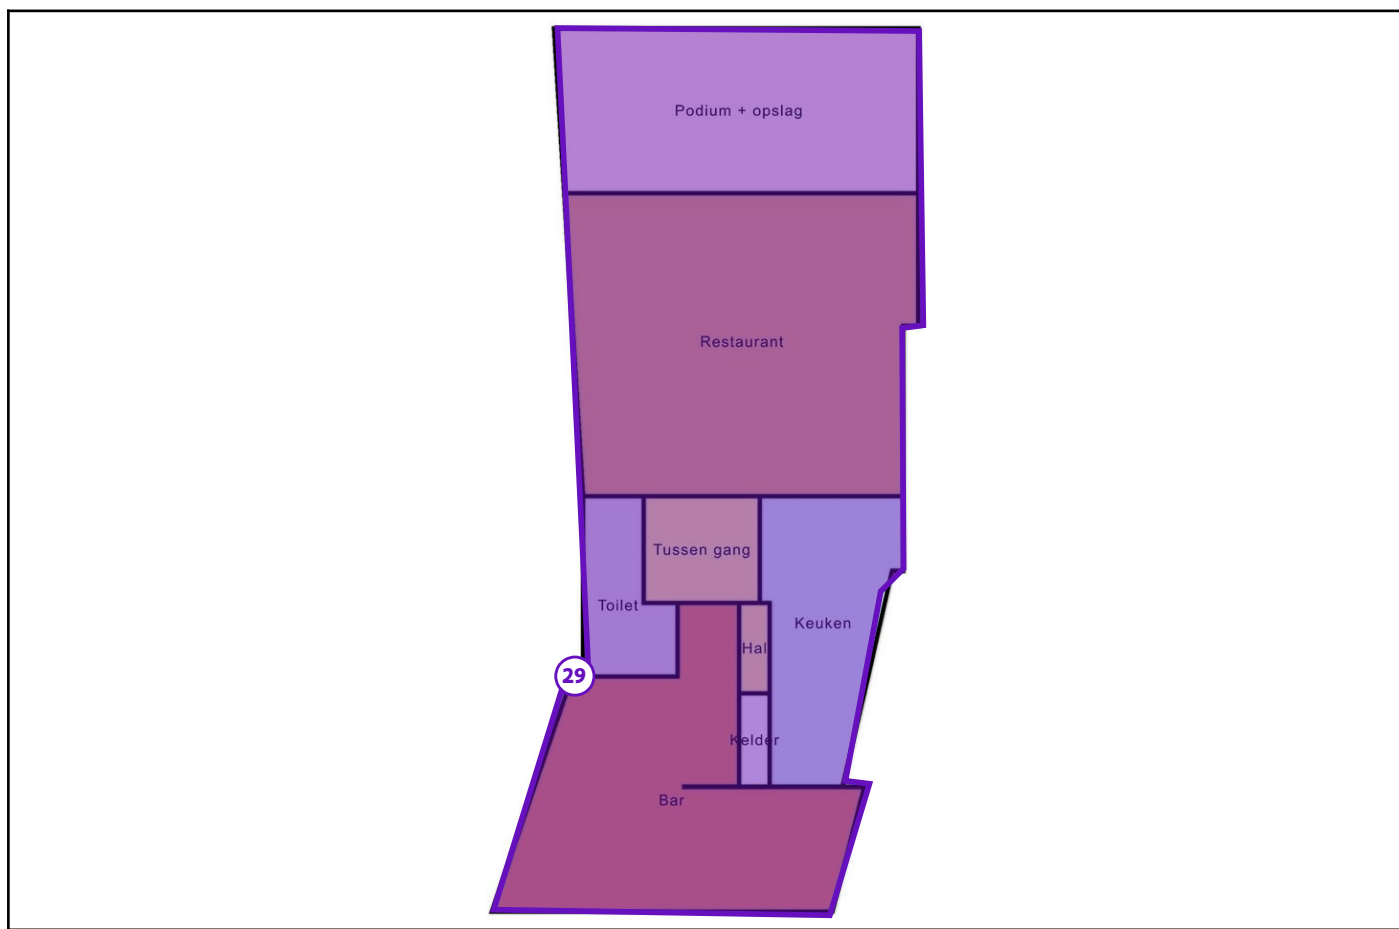
Plan 1.7: Grondplan gelijkvloers plafond

Beschrijving	Type	Actie
29. AD-Plafond woning-Ander materiaal	Overige ruimte of materiaal	-

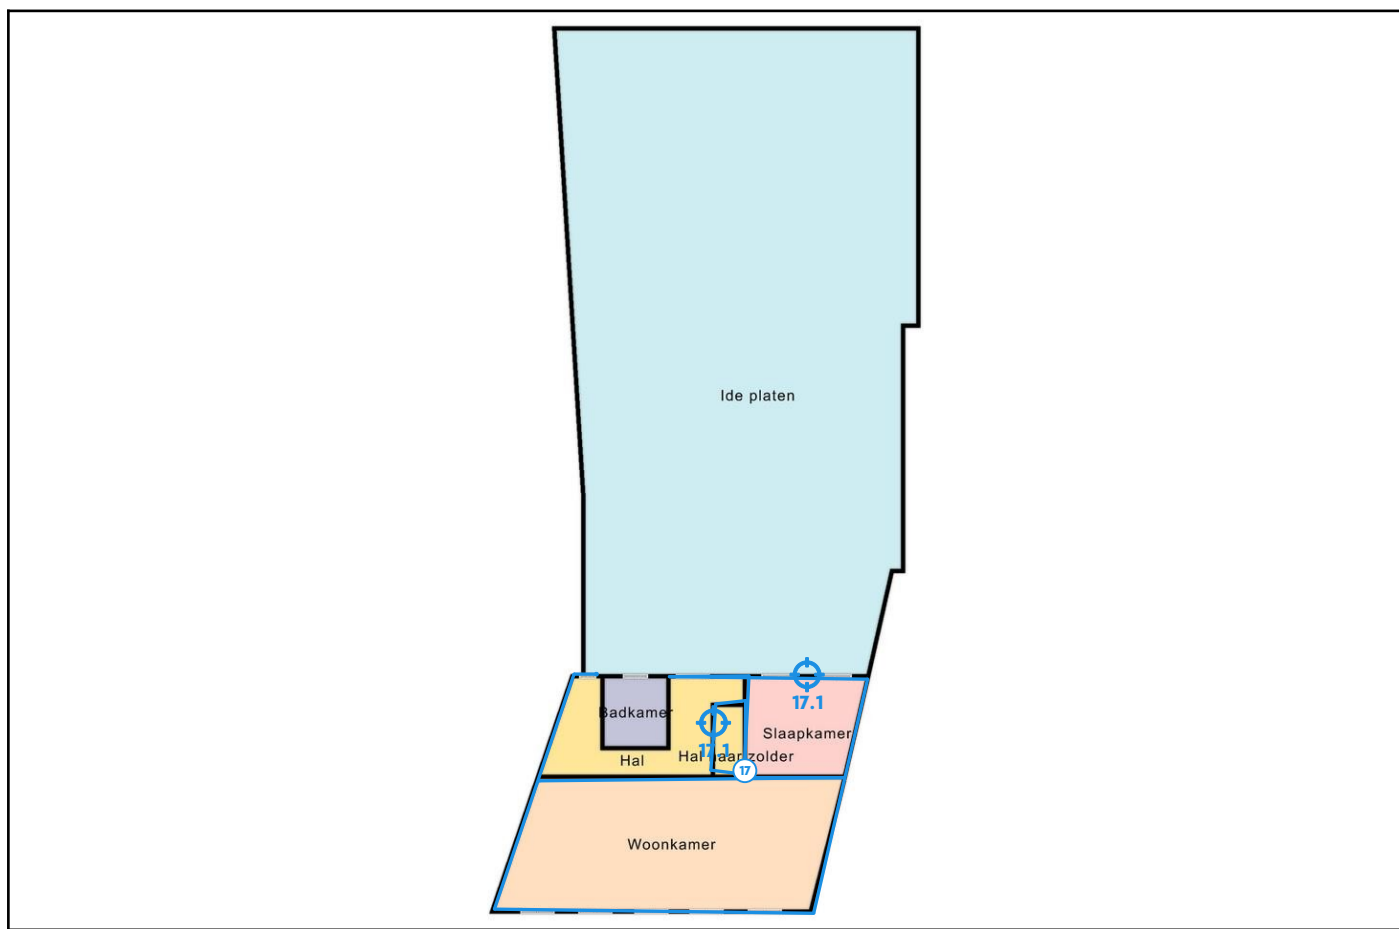
Plan 1.8: Grondplan eerste verdiep muren

Beschrijving	Type	Actie
17. BR-Muur-Pleisterwerk woongedeelte-M	Geen asbest	-
17.1 Code: MM01	Mengmonster	-

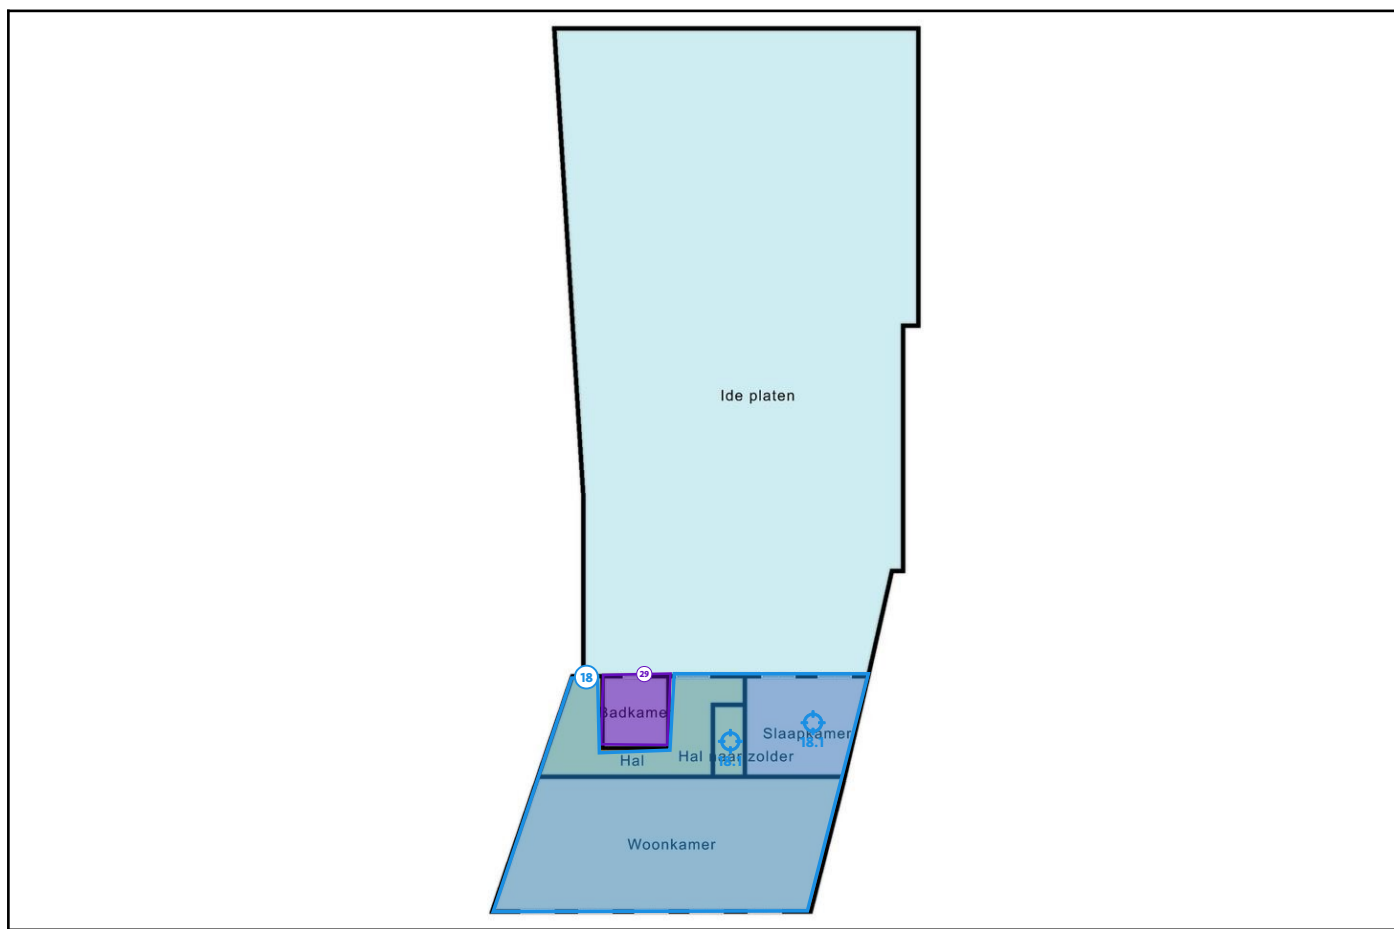
Plan 1.9: Grondplan eerste verdiep plafond

Beschrijving	Type	Actie
18. BR-Pleisterwerk plafond woning-M	Geen asbest	-
18.1 Code: MM02	Mengmonster	-
29. AD-Plafond woning-Ander materiaal	Overige ruimte of materiaal	-

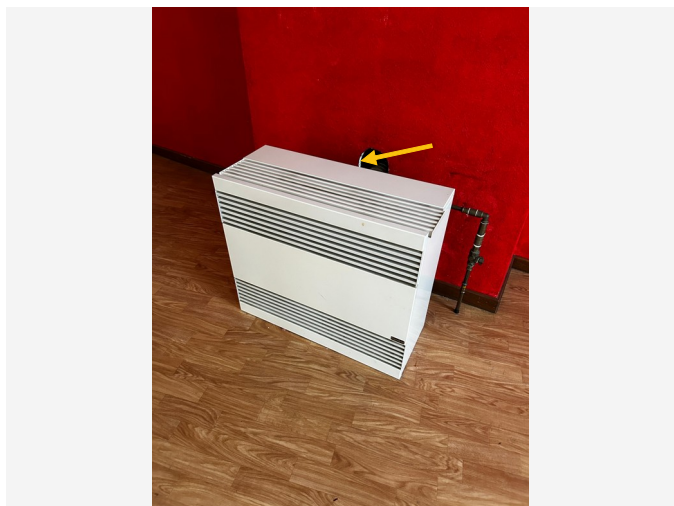
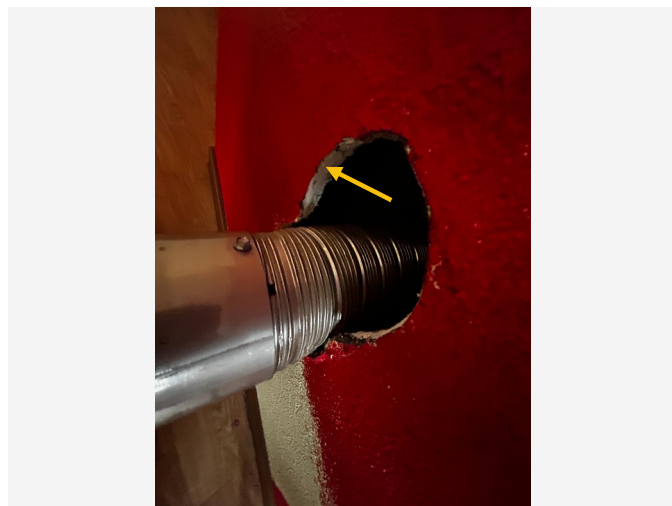
Geen asbest

Beschrijving	BR-Muur-Plaatmateriaal achter gaskachel
Omgeving	Binnen
Primaire drager	Binnenwand
Bindmiddel van materiaal	Calciumsilicaat
Gebondenheid op basis van bindmiddel	Niet-hechtgebonden
Hoeveelheid (oppervlakte - dikte - aantal)	• 2,00 m ² - 1,50 cm - 2 stuks
Totaal volume	0,06 m ³
Identificatiemethode	Een monstername door de asbestdeskundige met laboanalyse door een asbestlabo.
Destructieve handeling voor identificatie	Nee
Opmerking	De hoeveelheid is een indicatie en mag niet verder gebruikt worden als maatstaf.

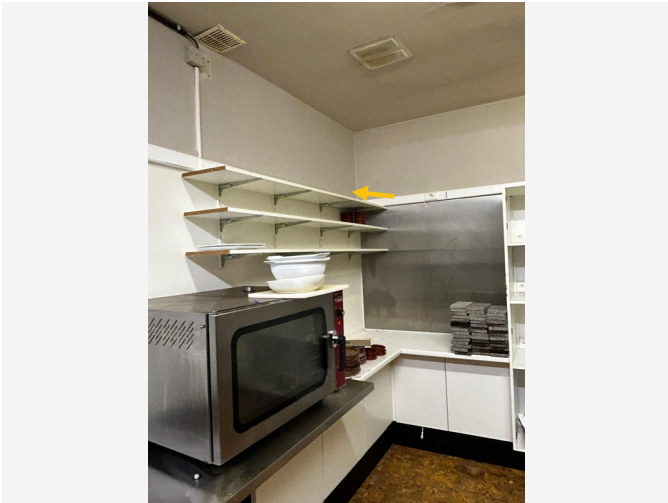
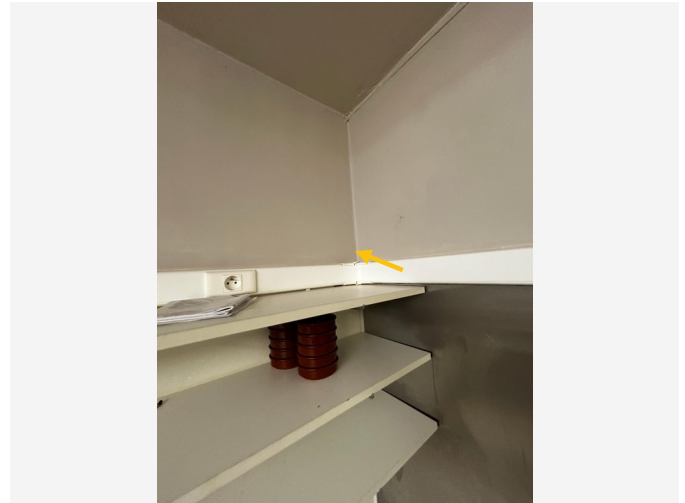
Beschrijving	BR-Muur-Pleisterwerk handel-M
Omgeving	Binnen
Primaire drager	Binnenwand
Bindmiddel van materiaal	Gips - kalk
Gebondenheid op basis van bindmiddel	Niet-hechtgebonden
Hoeveelheid (oppervlakte - dikte - aantal)	• 200,70 m ² - 0,50 cm - 1 stuk
Totaal volume	1,004 m ³
Identificatiemethode	Een monstername door de asbestdeskundige met laboanalyse door een asbestlabo.
Destructieve handeling voor identificatie	Nee
Opmerking	<p>Volgens het inspectieprotocol is een monstername van het pleisterwerk verplicht om dit te identificeren als niet-asbesthoudend. Geen pleisterwerk in het sanitaire blok en de feestzaal. Er was geen stooklokaal aanwezig (decentrale gaskachels).</p> <p>De vermelde oppervlaktes en volumes betreffen een beredeneerde schatting. Er worden geen rechten verleend aan deze oppervlaktes/volumes. De dikte is een schatting die voorkomt uit de monsterplaatsen en is daarom niet altijd representatief.</p>

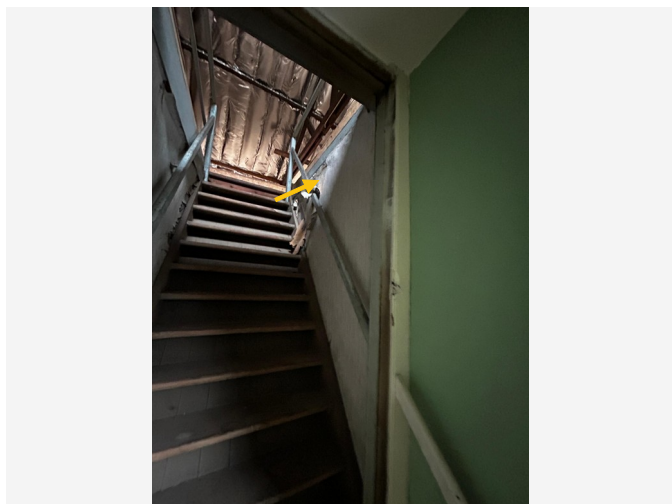
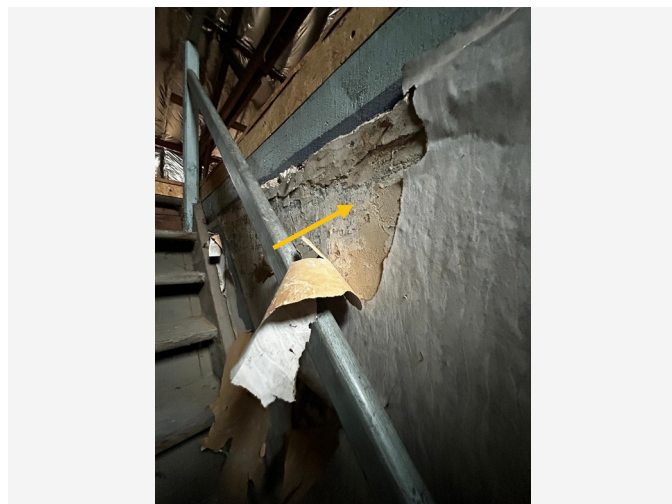
Beschrijving	BR-Muur-Pleisterwerk woongedeelte-M
Omgeving	Binnen
Primaire drager	Binnenwand
Bindmiddel van materiaal	Gips - kalk
Gebondenheid op basis van bindmiddel	Niet-hechtgebonden
Hoeveelheid (oppervlakte - dikte - aantal)	• 116,55 m ² - 0,50 cm - 1 stuk
Totaal volume	0,583 m ³
Identificatiemethode	Een monstername door de asbestdeskundige met laboanalyse door een asbestlabo.
Destructieve handeling voor identificatie	Nee
Opmerking	<p>Volgens het inspectieprotocol is een monstername van het pleisterwerk verplicht om dit te identificeren als niet-asbesthoudend.</p> <p>Er was geen pleisterwerk aanwezig in de natte ruimte. Er was geen stooklokaal aanwezig (enkele decentrale kachels).</p> <p>De vermelde oppervlaktes en volumes betreffen een beredeneerde schatting. Er worden geen rechten verleend aan deze oppervlaktes/volumes. De dikte is een schatting die voorkomt uit de monsterplaatsen en is daarom niet altijd representatief.</p>

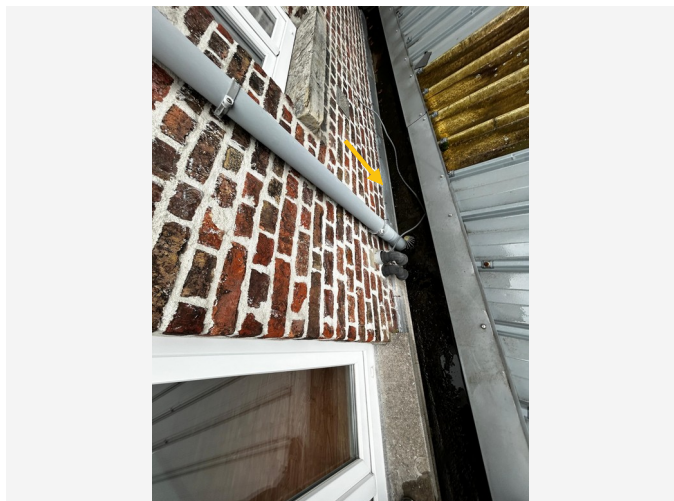
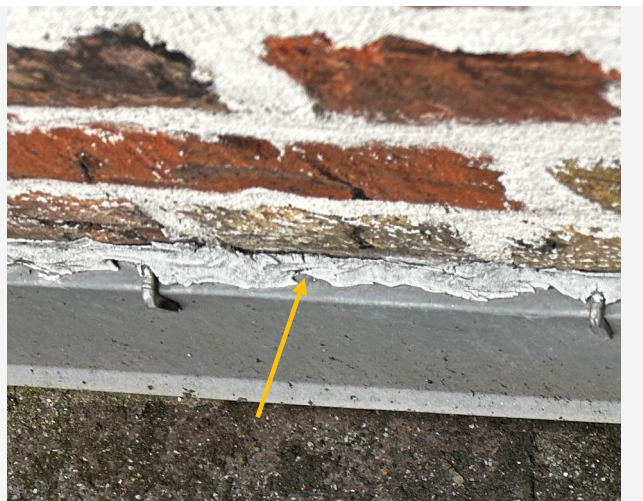
Fiche 19: BR-Muur-Mastiek achtergevel tussen dak en gevel-M

Geen asbest

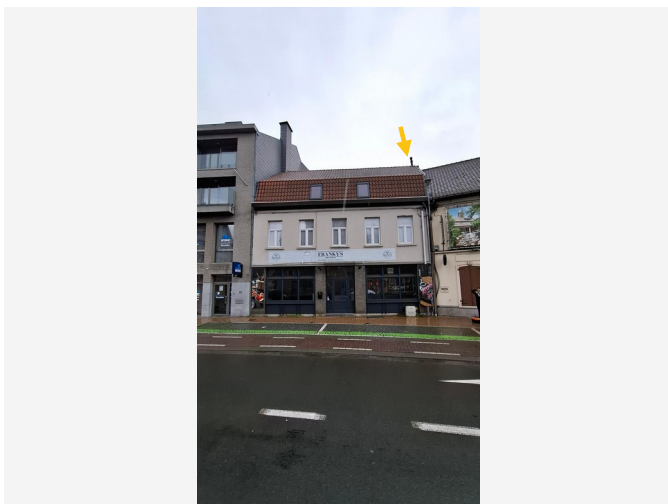
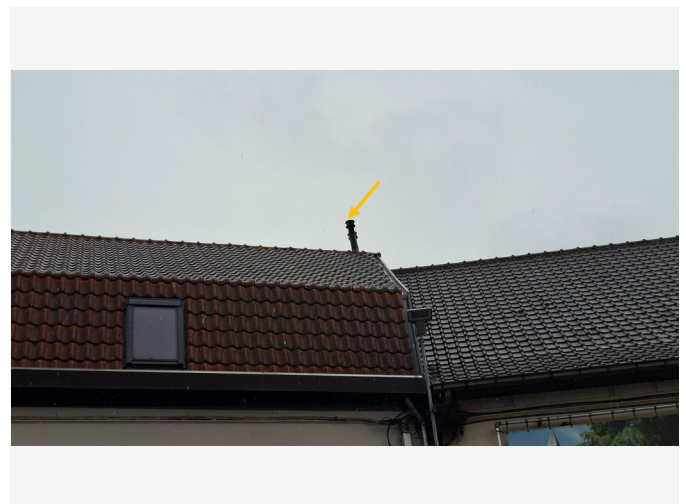
Fiche 20: AD- Rookgaskanaal plastic

Beschrijving	Notitie	Terug te vinden op plannen
Fiche 20: AD- Rookgaskanaal plastiek	Het rookgaskanaal dat aanwezig is, is gemaakt in plastic.	Plan 1.5: Grondplan dak
Fiche 21: AD-Rookgaskanalen-Inox	Er zijn rookgaskanalen aanwezig in inox. Dit is geen verdacht materiaal.	Plan 1.5: Grondplan dak
Fiche 22: AD-Onderdak- Houtvezelplaten	-	Plan 1.4: Grondplan zolder
Fiche 23: AD-Metalen Platen restaurant	Op het restaurant zijn er metalen platen aanwezig. Deze materialen zijn niet verdacht.	Plan 1.5: Grondplan dak
Fiche 24: AD-Muur-Mastiek buitenschrijnwerk	Er is geen verdachte mastiek aanwezig tussen het buitenschrijnwerk en het gevelmetselwerk van de eenheid.	-
Fiche 25: AD-Dakbedekking dakpannen	Op het hellend dak van de woning zijn er dakpannen aanwezig.	Plan 1.5: Grondplan dak

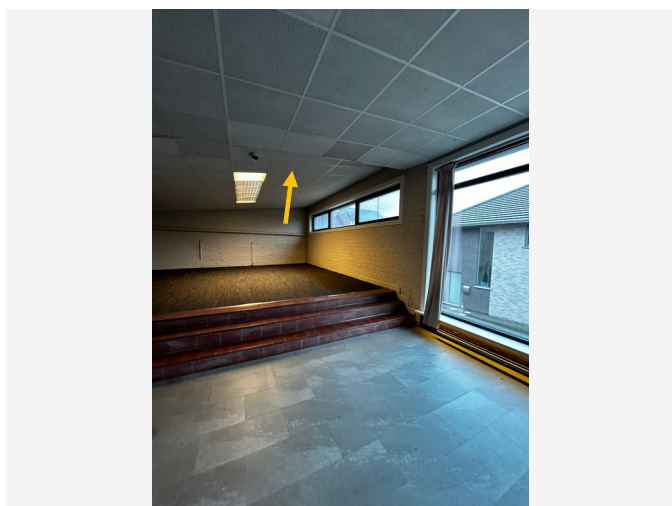
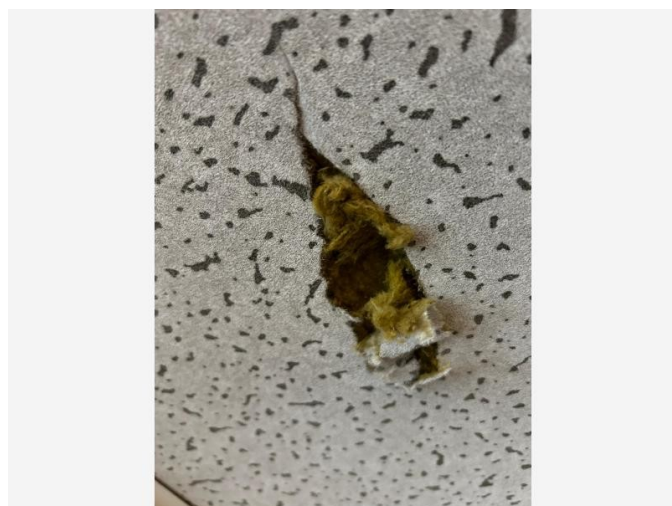
Beschrijving	Notitie	Terug te vinden op plannen
Fiche 28: AD- Geen liftinfrastructuur aanwezig	In de wooneenheid is er geen liftinfrastructuur aanwezig.	-
Fiche 29: AD-Plafond woning-Ander materiaal	Er is een verlaagd plafond aanwezig in het handelsgedeelte en in de bakamer op het eerste verdiep. Het is niet zichtbaar of hier nog pleisterwerk of ander materiaal aanwezig is onder het verlaagd plafond. Dit is destructief onderzoek en niet noodzakelijk voor dit attest. Het is niet duidelijk of er pleisterwerk aanwezig is achter deze valse wanden, het is aangewezen om bijkomend onderzoek uit te voeren bij werken.	Plan 1.7: Grondplan gelijkvloers plafond Plan 1.9: Grondplan eerste verdiep plafond
Fiche 30: AD- Geen leidingisolatie aanwezig	In de wooneenheid is er geen leidingisolatie aanwezig.	-
