Asbestinventarisatetest

Avelgemstraat 138, 8550 Zwevegem

Attestnummer : 20260326-000443.000

Uitgegeven op : 26.03.2026

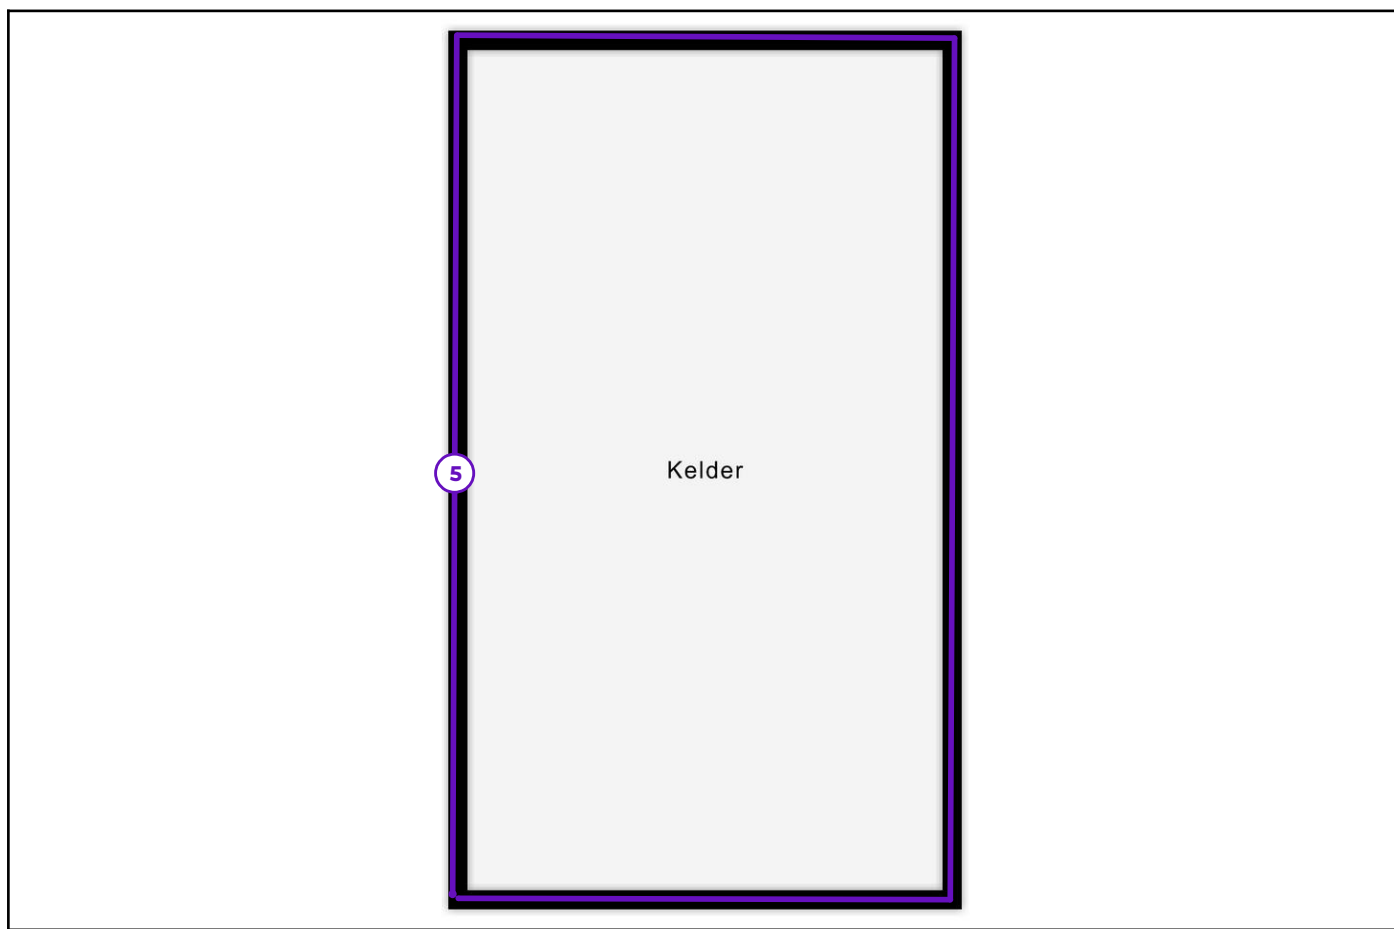
Plan 1.1: Grondplan kelder

Beschrijving	Type	Actie
5. AD-Kelder-Onderzocht	Advies	-

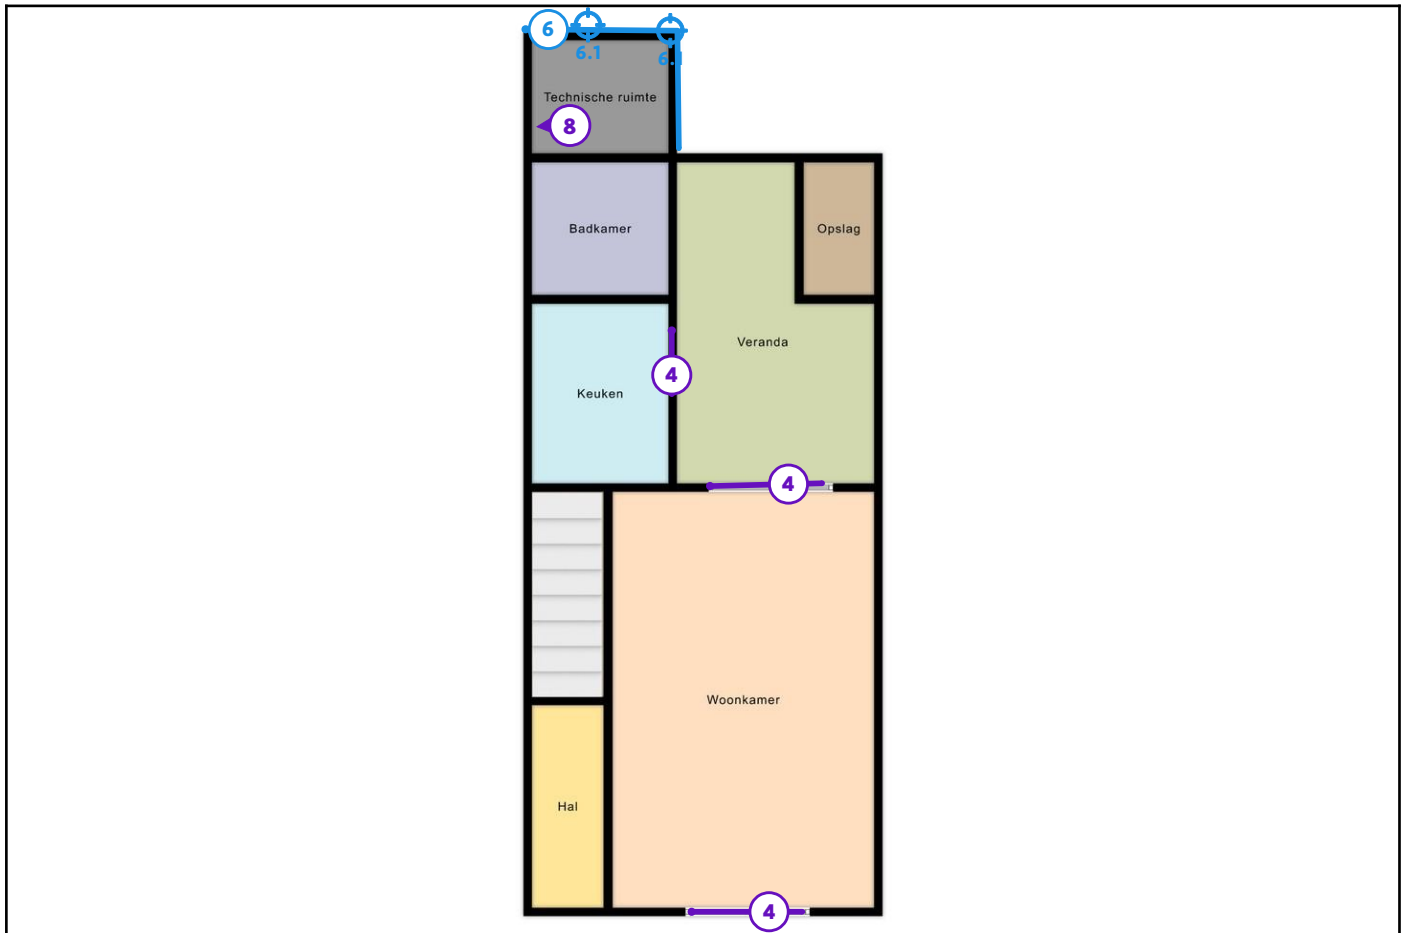
Plan 1.2: Grondplan gelijkvloers

Beschrijving	Type	Actie
4. AD-Muur-Vensterbank wooneenheid-G	Advies	-
6. BR-Gevel-cementage stooklokaal	Geen asbest	-
6.1 Code: MM04	Mengmonster	-
8. AD- CV-ketel niet verdacht materiaal	Overige ruimte of materiaal	-

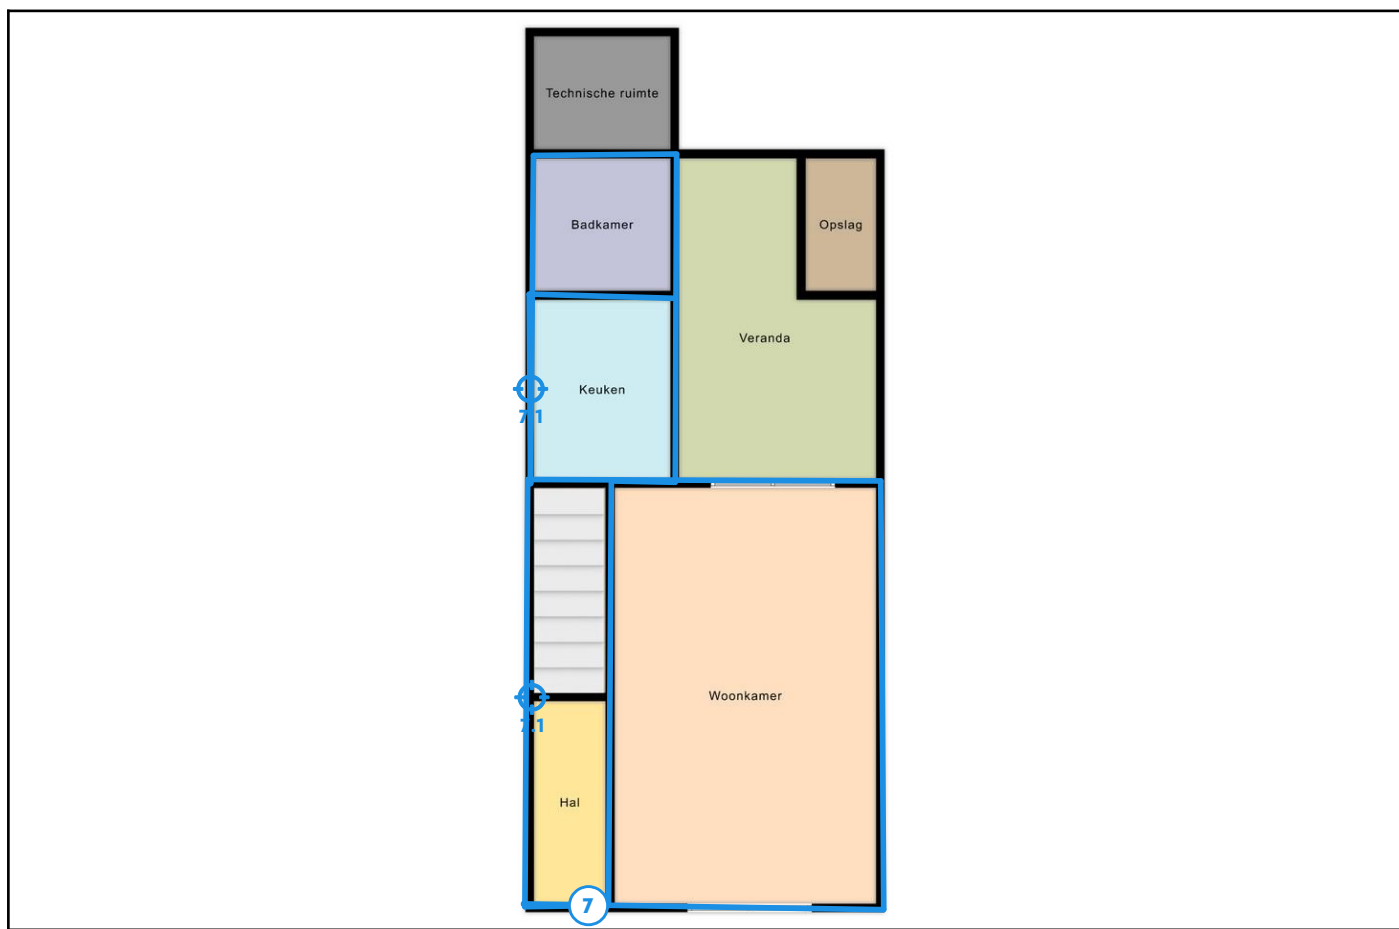
Plan 1.6: Grondplan gelijkvloers muren

Beschrijving	Type	Actie
7. BR-Muur-Pleisterwerk woning-M	Geen asbest	-
7.1 Code: MM01	Mengmonster	-

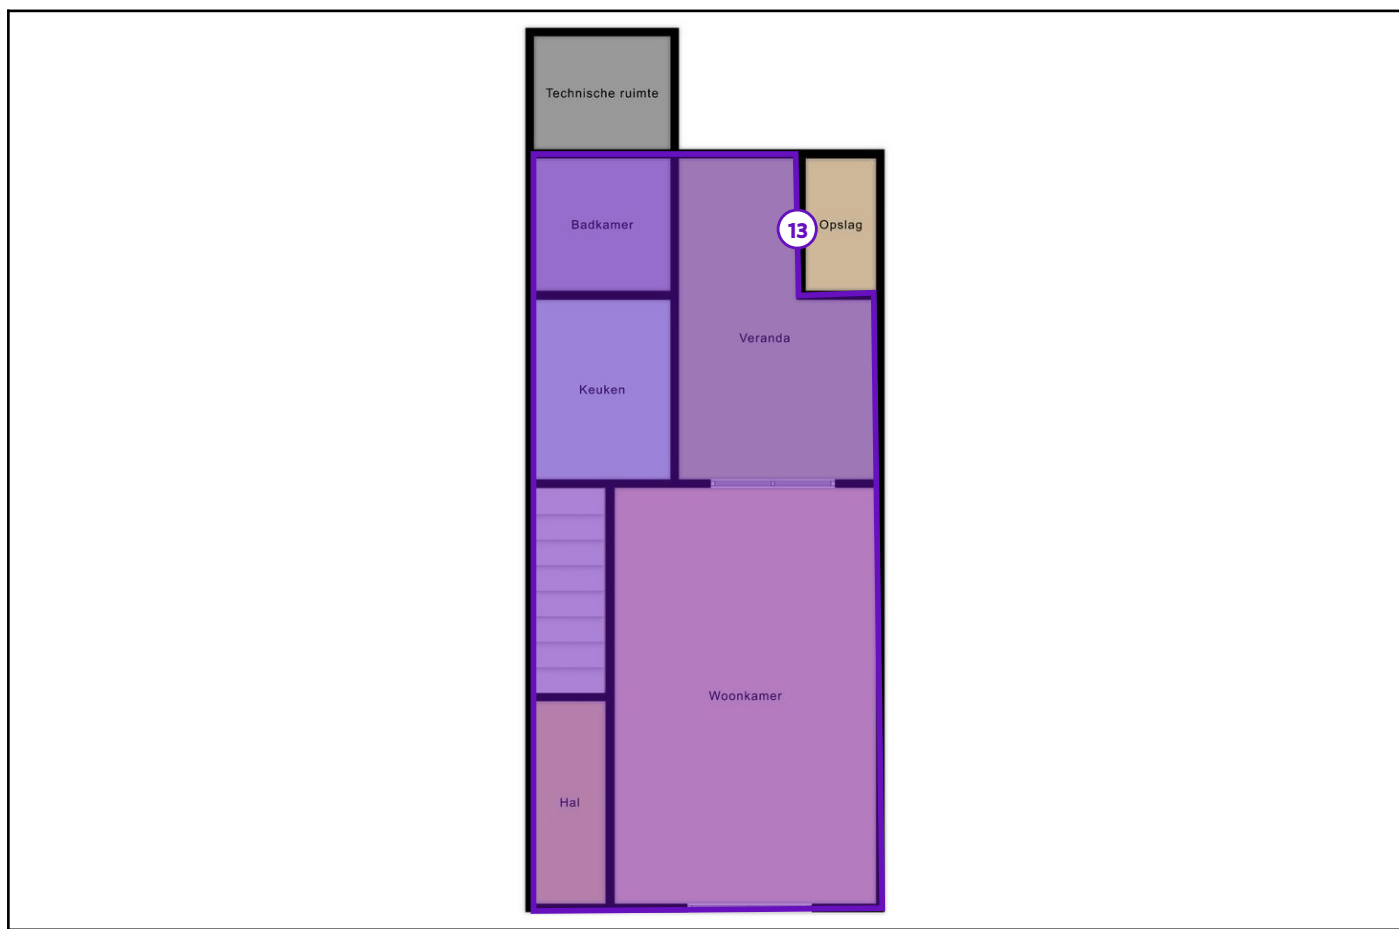
Plan 1.7: Grondplan gelijkvloers plafonds

Beschrijving	Type	Actie
13. AD-Plafond woning-Ander materiaal	Overige ruimte of materiaal	-

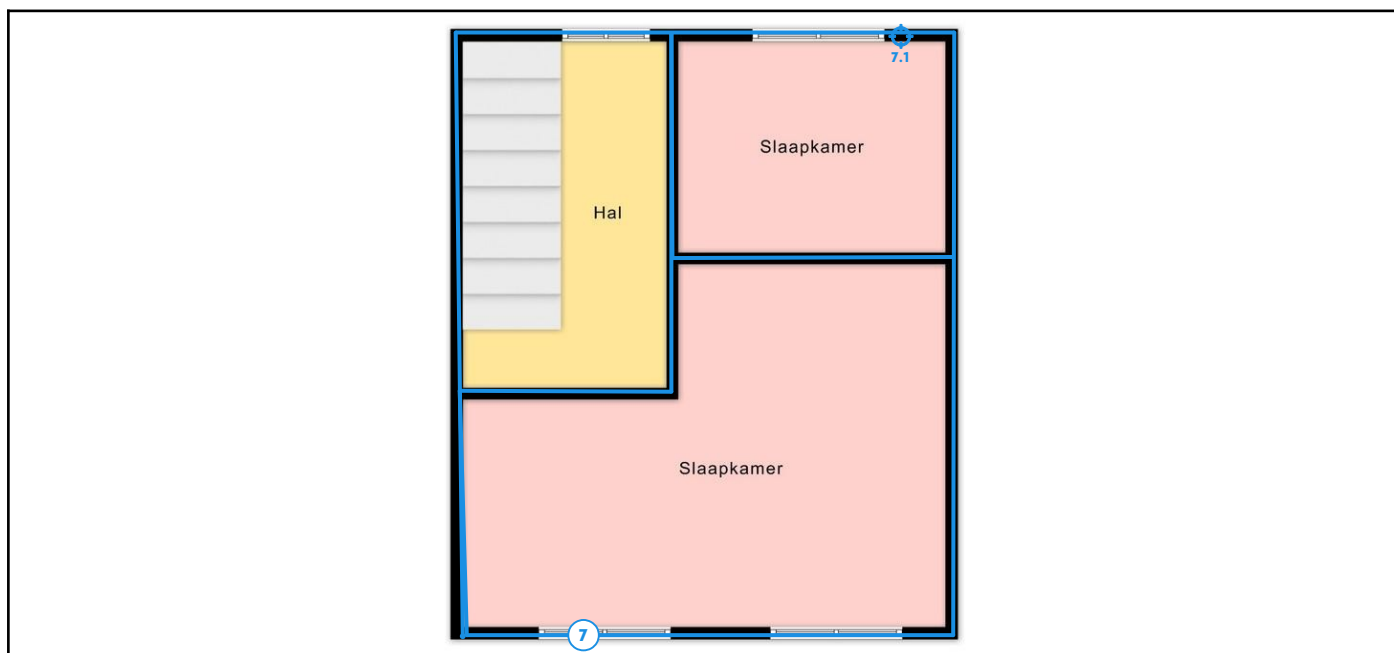
Plan 1.8: Grondplan eerste verdiep muren

Beschrijving	Type	Actie
7. BR-Muur-Pleisterwerk woning-M	Geen asbest	-
7.1 Code: MM01	Mengmonster	-

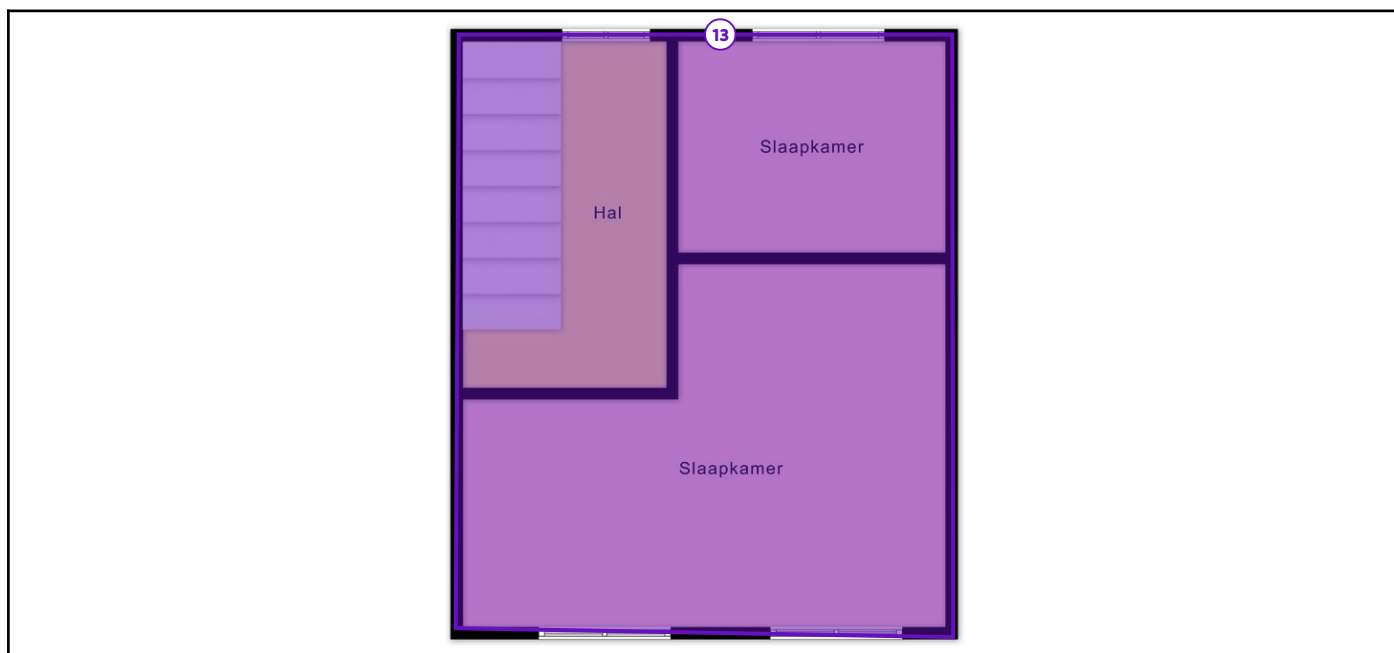
Plan 1.9: Grondplan eerste verdiep plafond

Beschrijving	Type	Actie
13. AD-Plafond woning-Ander materiaal	Overige ruimte of materiaal	-

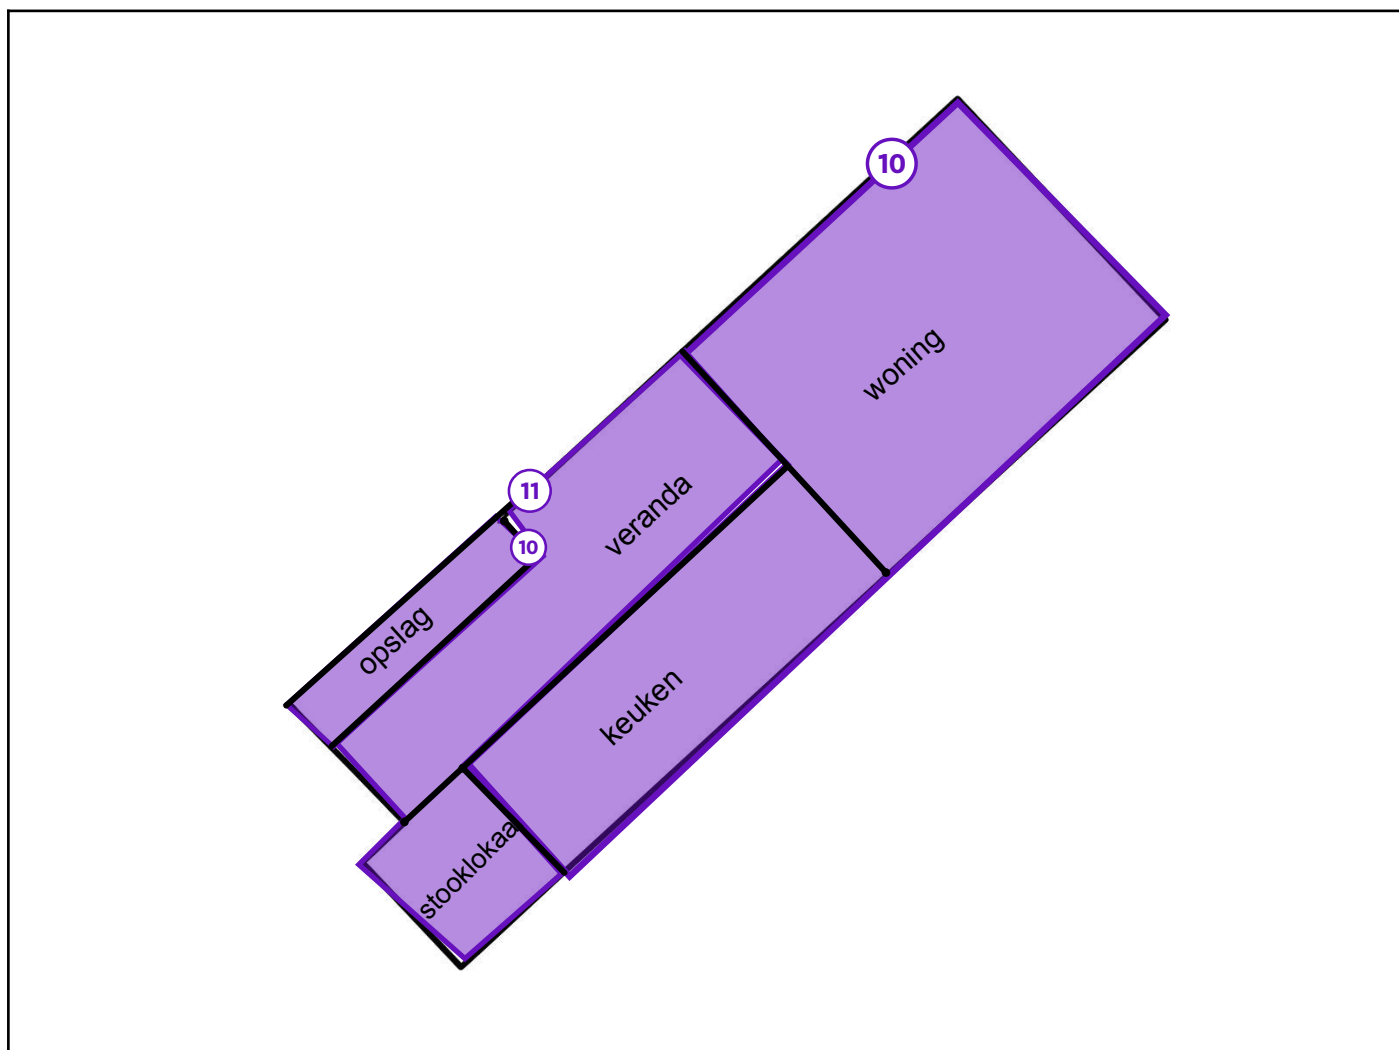
Plan 1.10: Grondplan dak

Beschrijving	Type	Actie
10. AD-Dakbedekking dakpannen	Overige ruimte of materiaal	-
11. AD-Plat dak-EPDM-G	Overige ruimte of materiaal	-

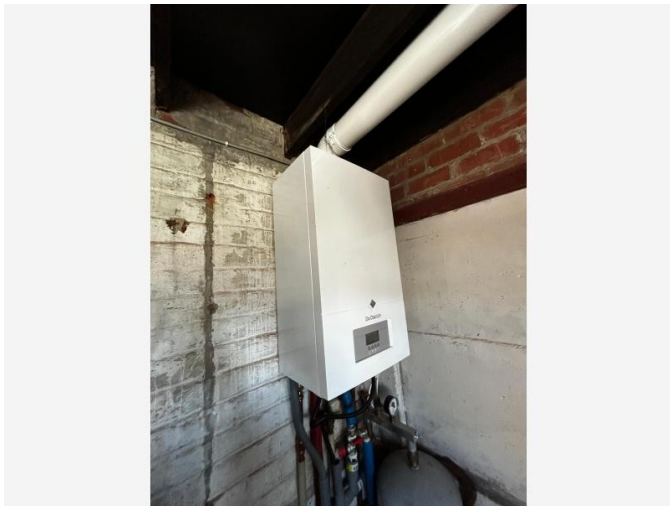
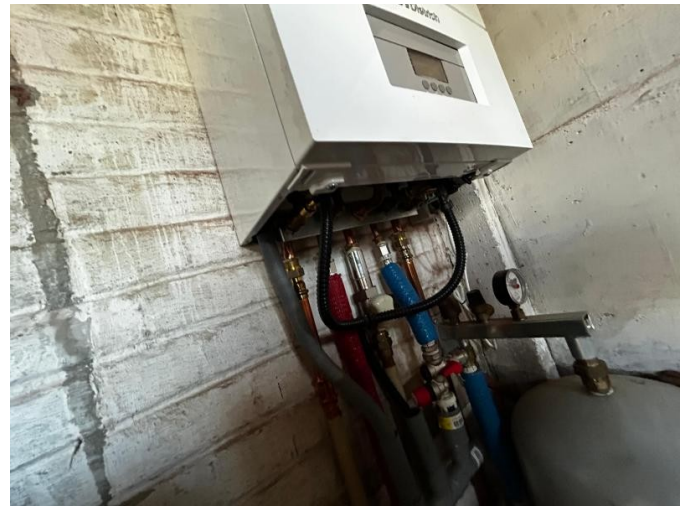
Beschrijving	Notitie	Terug te vinden op plannen
Fiche 8: AD- CV-ketel niet verdacht materiaal	Bij de cv ketel zijn er geen verdachte materialen aanwezig, de ketel dateert van na 2001 en behoort niet tot de risicobouwjaren.	Plan 1.2: Grondplan gelijkvloers
Fiche 9: AD-Muur-Mastiek wooneenheid	Er is geen verdachte mastiek aanwezig tussen het buitenschrijnwerk en het gevelmetselwerk van de wooneenheid.	-
Fiche 10: AD-Dakbedekking dakpannen	Op het hellend dak van de woning, de keuken en de opslagruimte zijn er dakpannen aanwezig.	Plan 1.10: Grondplan dak
Fiche 11: AD-Plat dak-EPDM-G	Er is EPDM aanwezig op het platte dak.	Plan 1.10: Grondplan dak

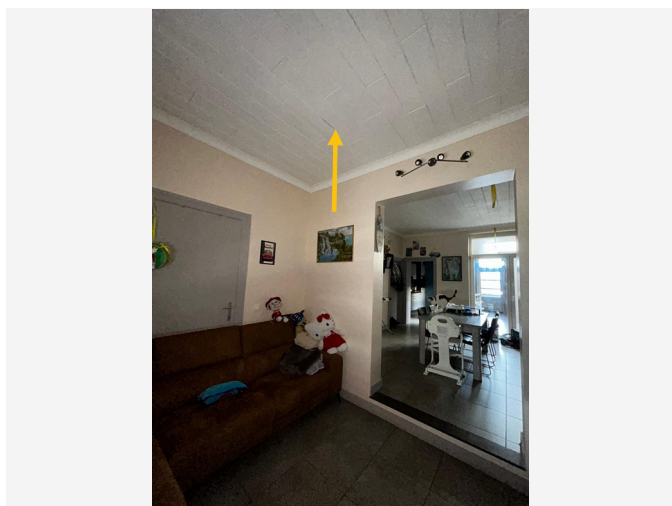
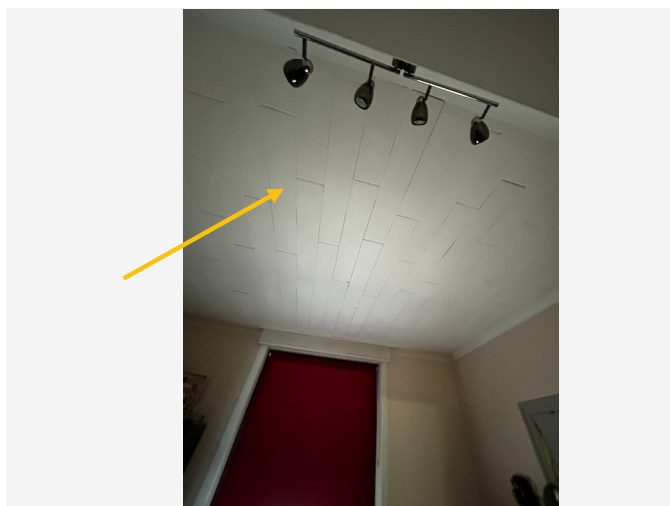
Beschrijving	Notitie	Terug te vinden op plannen
Fiche 12: AD- Geen leidingisolatie aanwezig	In de wooneenheid is er geen leidingisolatie aanwezig.	-
Fiche 13: AD-Plafond woning-Ander materiaal	Er is een verlaagd plafond aanwezig in de volledige woning. Het is niet zichtbaar of hier nog pleisterwerk of ander materiaal aanwezig is onder het verlaagd plafond. Dit is destructief onderzoek en niet noodzakelijk voor dit attest. Het is niet duidelijk of er pleisterwerk aanwezig is achter deze valse wanden, het is aangewezen om bijkomend onderzoek uit te voeren bij werken.	Plan 1.7: Grondplan gelijkvloers plafonds Plan 1.9: Grondplan eerste verdiep plafond
Fiche 14: AD- Geen schoorsteen aanwezig	De woonheid is niet voorzien van een rookgaskanaal.	-
Fiche 15: AD- Geen liftinfrastructuur aanwezig	In de wooneenheid is er geen liftinfrastructuur aanwezig.	-
