# Asbestinventarisatattest

Kervijnstraat 6B, 8531 Harelbeke

Attestnummer : 20260707-000253.000

Uitgegeven op : 07.07.2026

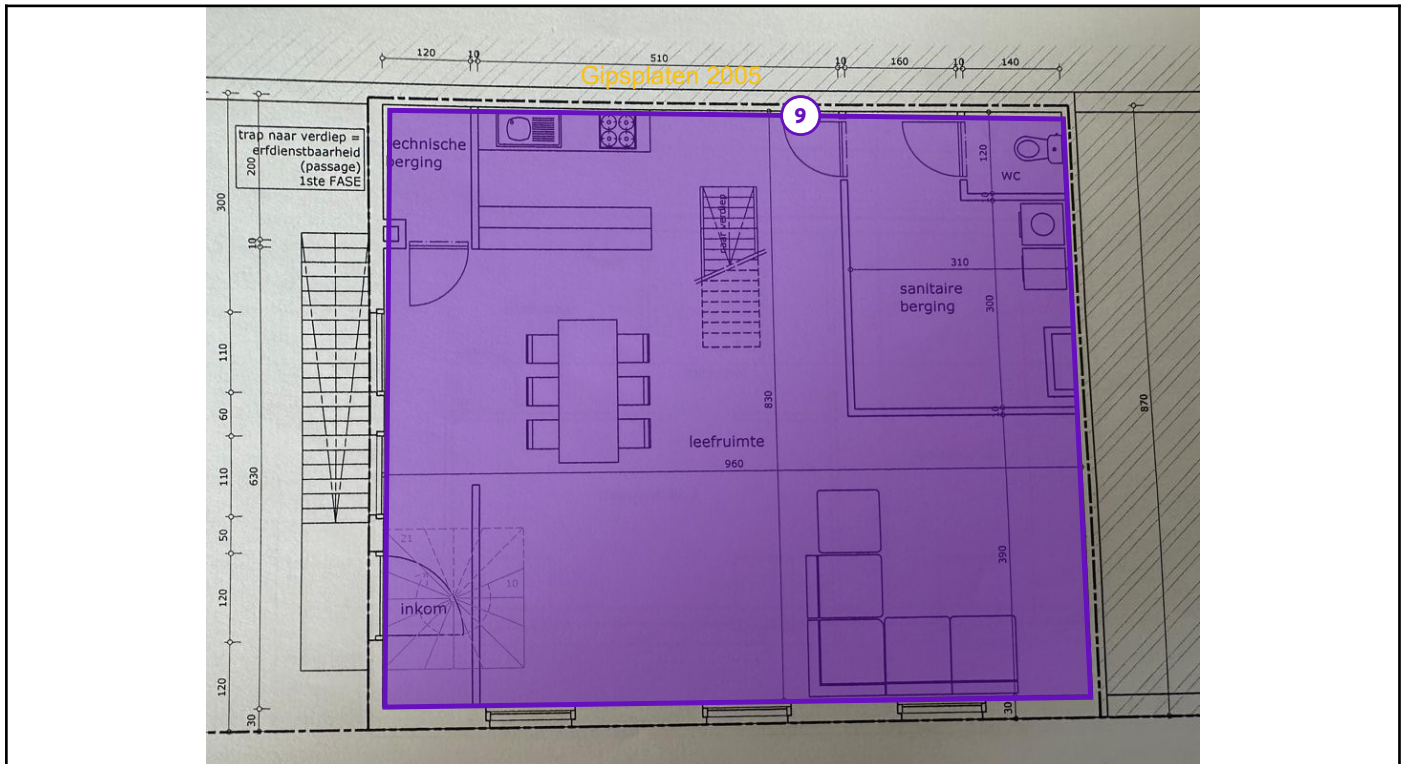
## Plan 1.2: Grondplan appartement (pleister plafonds)

| Beschrijving | Type | Actie |
|---|---|---|
| 2. Schoorstenen hellende dak gebouw | Beperking | - |
