Asbestinventarisatietest

Weststraat 13/0202, 8770 Ingelmunster

Attestnummer : 20260215-000099.000

Uitgegeven op : 15.02.2026

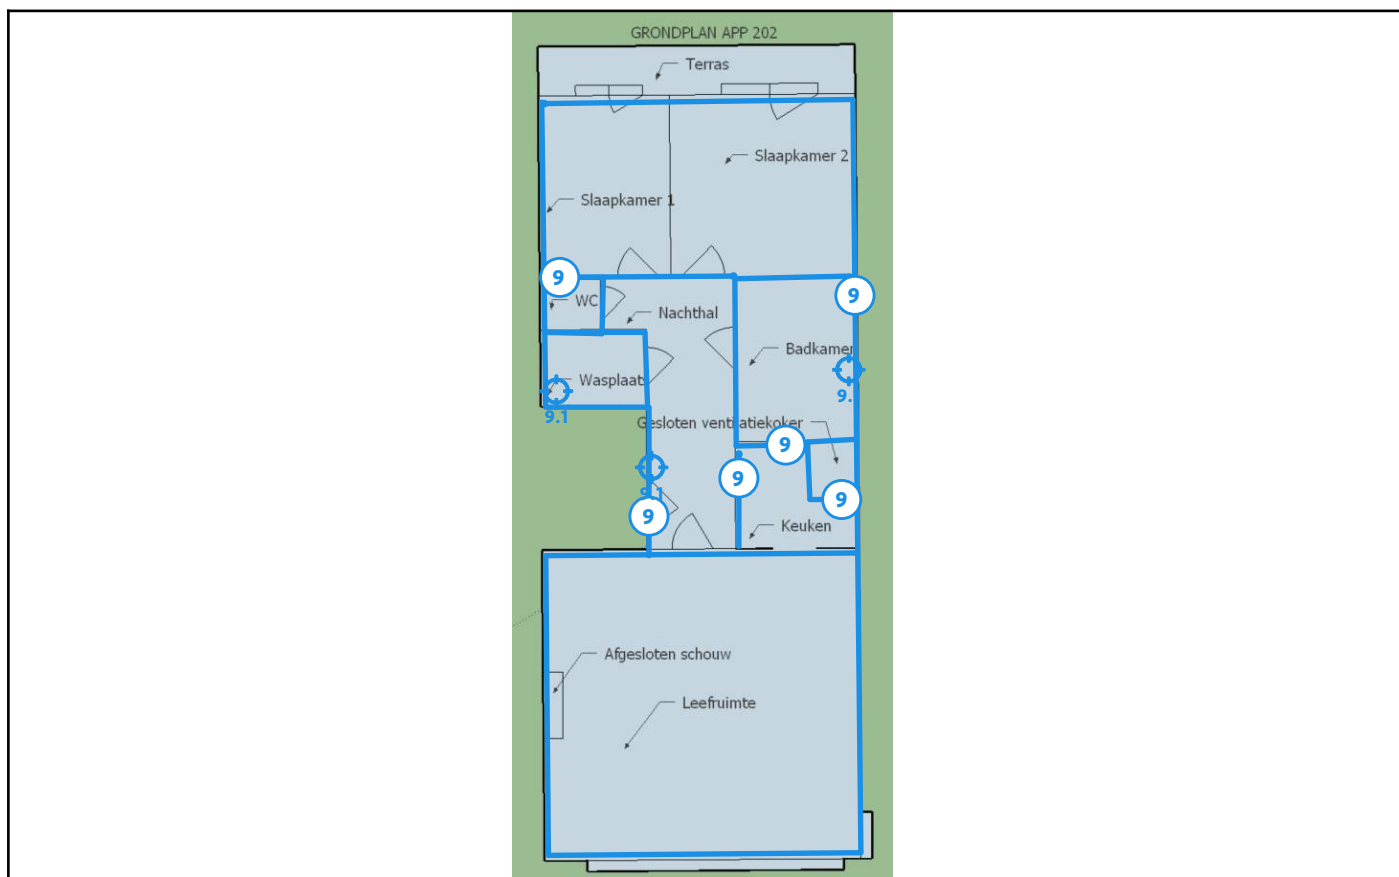
Plan 1.1: Grondplan App 202 (pleisterwerk wanden)

Beschrijving	Type	Actie
9. Pleisterwerk wanden appartement	Geen asbest	-
9.1 Code: 9223588	Mengmonster	-

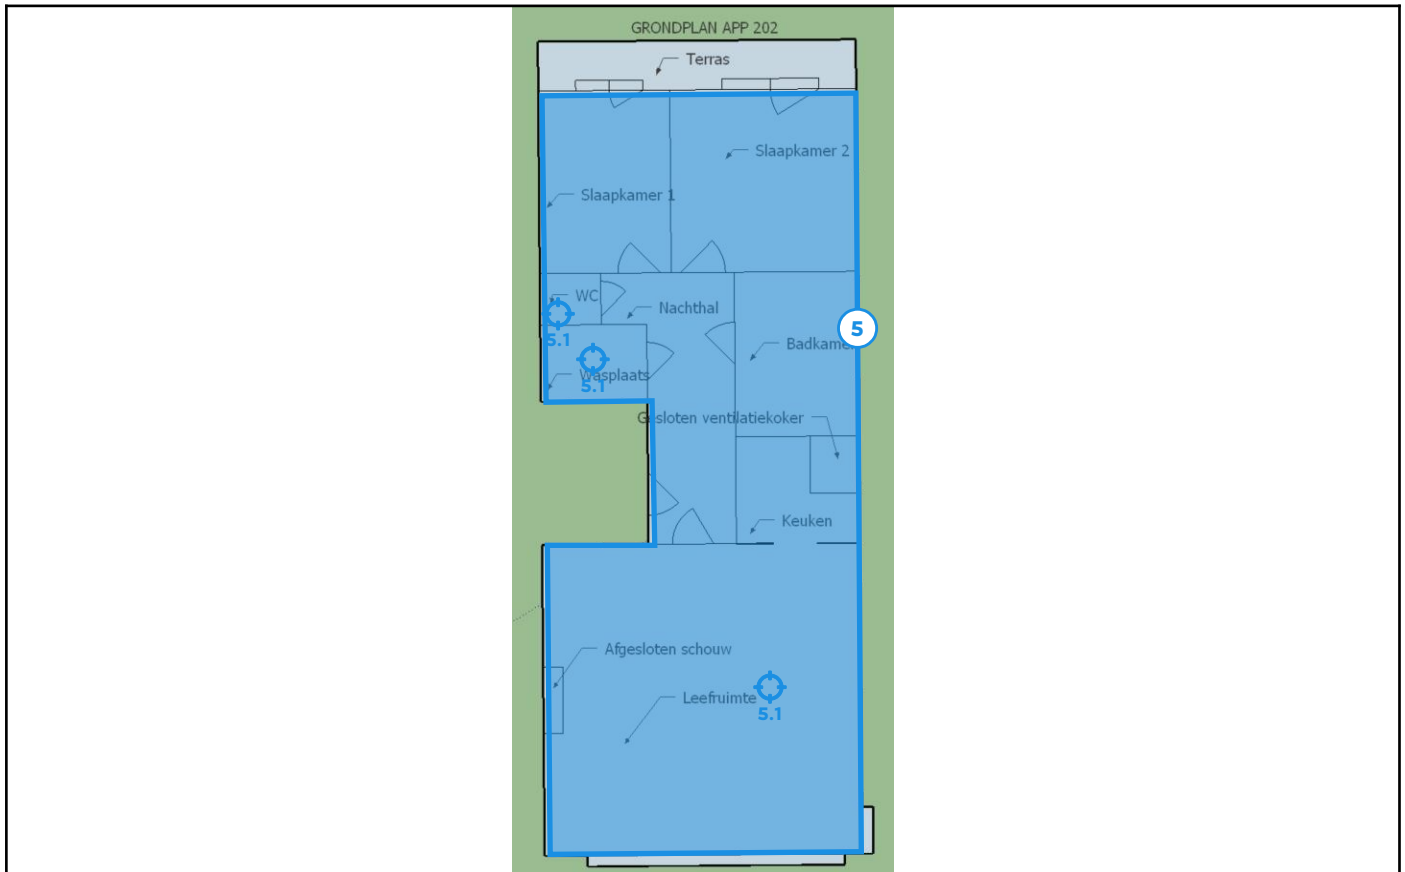
Plan 1.2: Grondplan App 202 (pleisterwerk plafonds)

Beschrijving	Type	Actie
5. Pleisterwerk plafonds appartement	Geen asbest	-
5.1 Code: 9223587	Mengmonster	-

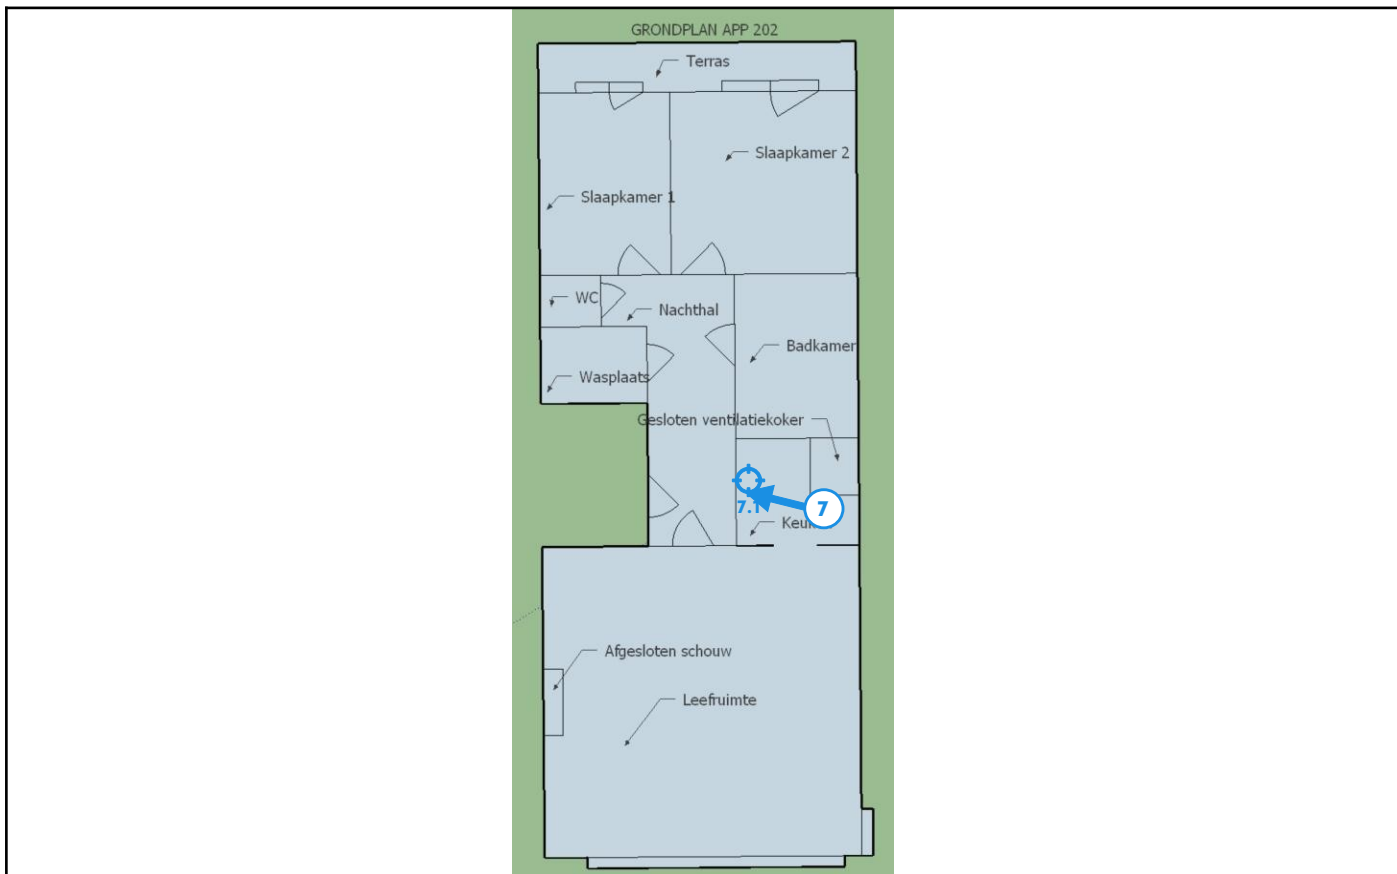
Plan 1.3: Grondplan App 202 (ontdreuningsplaat afwasbak)

Beschrijving	Type	Actie
7. Ontdreuningsplaat afwasbak keuken appartement	Geen asbest	-
7.1 Code: 9223589	Puntmonster	-

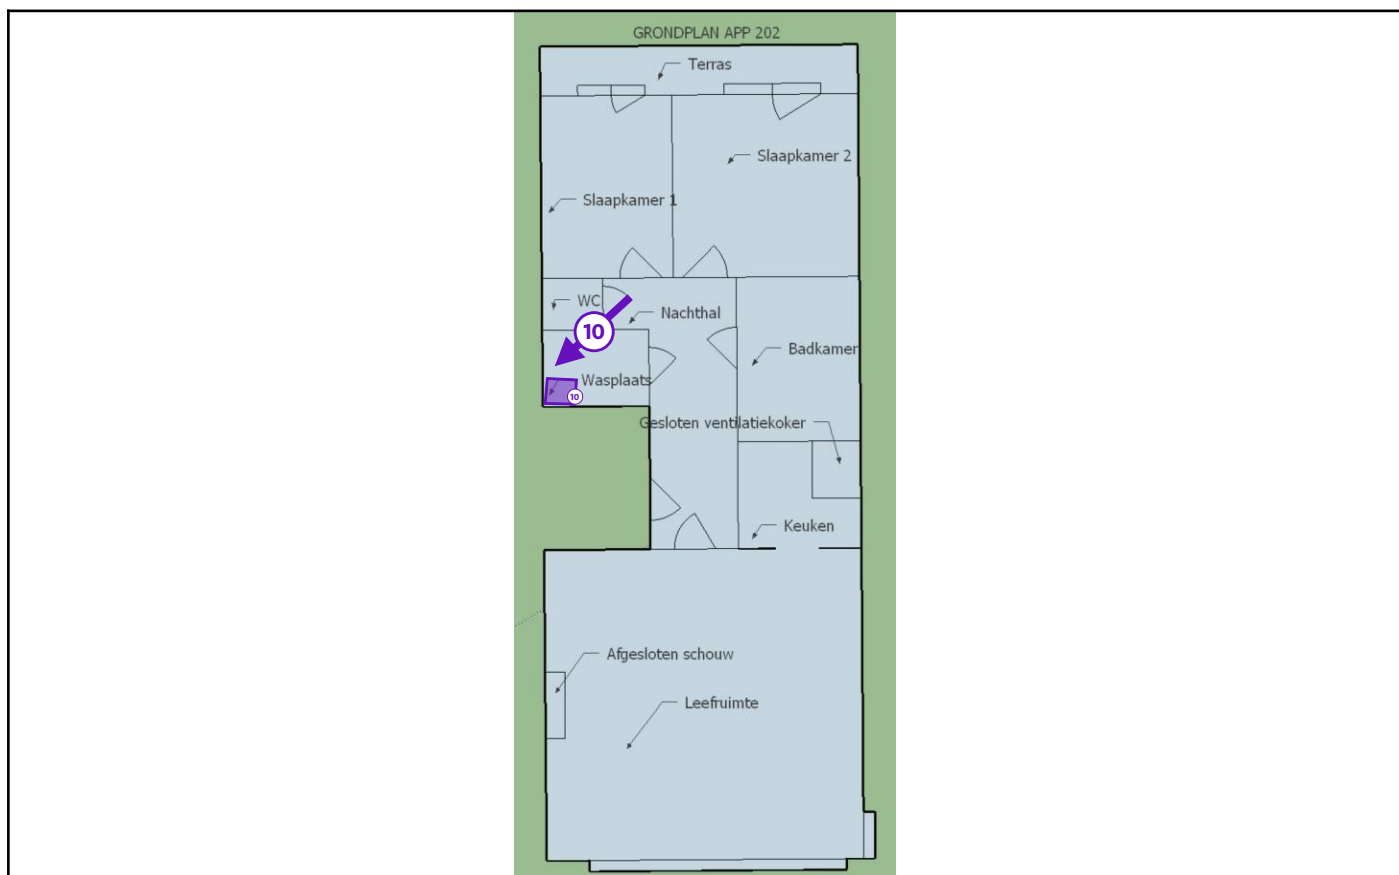
Plan 1.5: Grondplan App 202 (CV Ketel ATAG)

Beschrijving	Type	Actie
10. Vernieuwde CV ketel Verwarming en Sanitair Warm Water appartement	Overige ruimte of materiaal	-

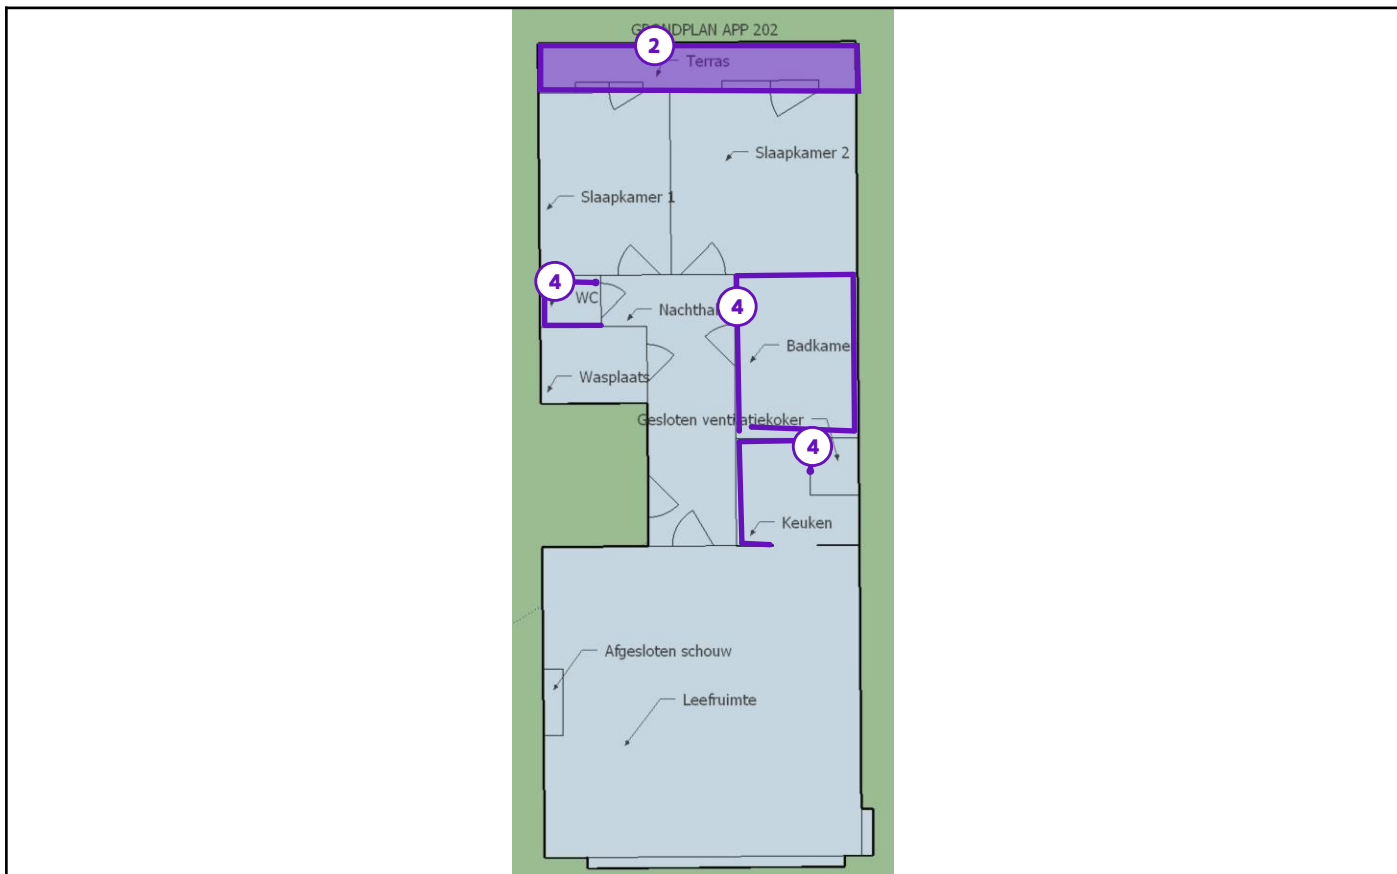
Plan 1.6: Grondplan App 202 (Lijmen wandtegels + terras)

Beschrijving	Type	Actie
2. Terrasafwerking appartement	Advies	-
4. Lijmen wandtegels badkamer-Wc-keuken appartement	Advies	-

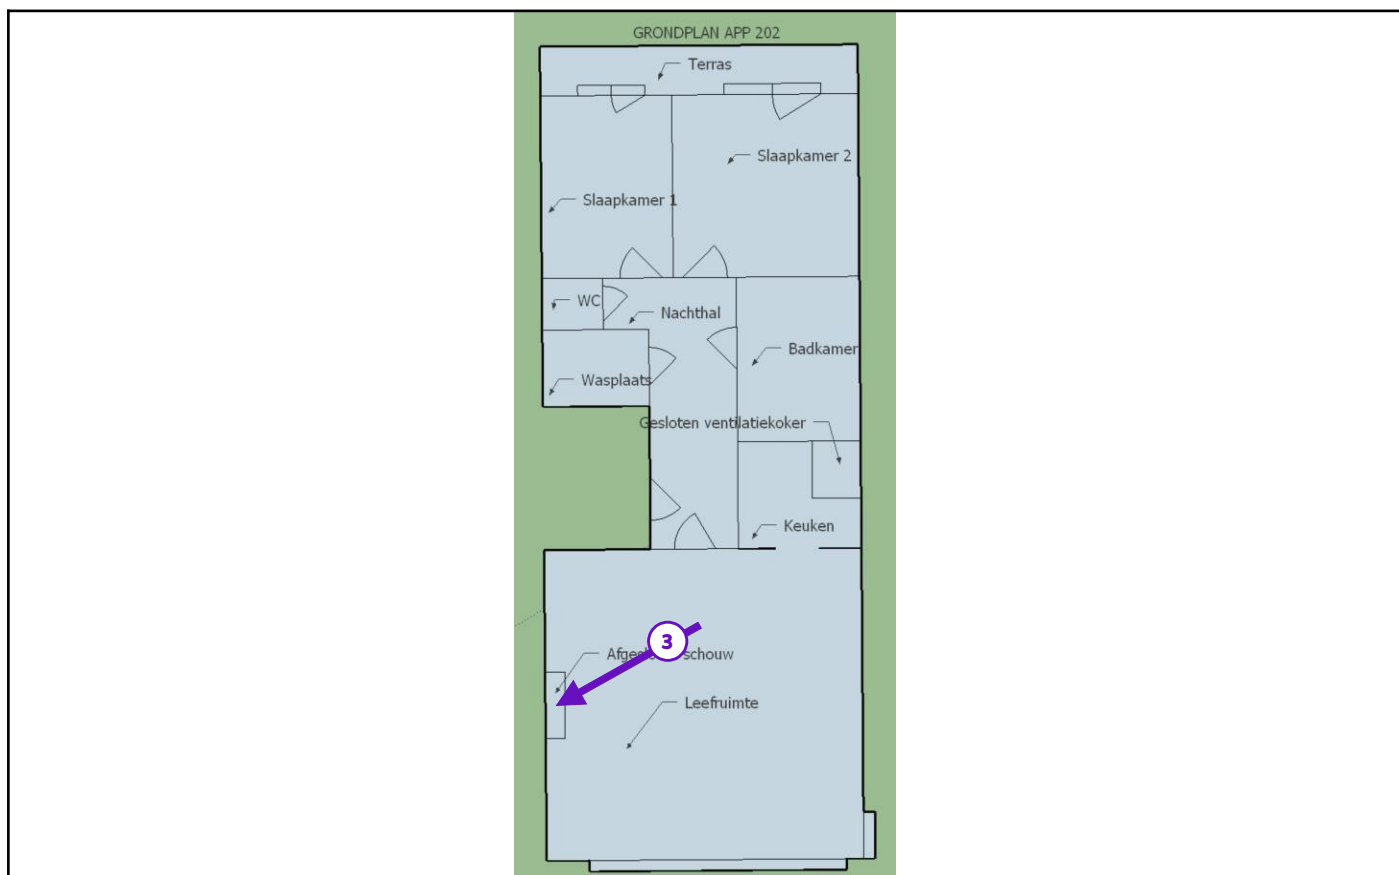
Plan 1.7: Grondplan App 202 (Schouw/haard)

Beschrijving	Type	Actie
3. Schouw/afgedichte haard	Advies	-

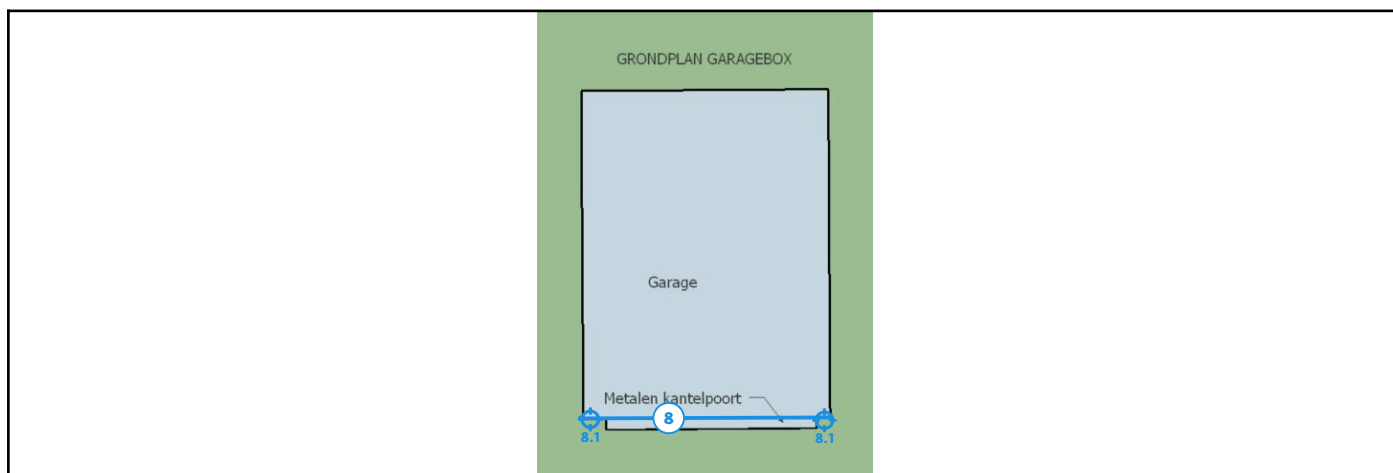
Plan 2.1: Grondplan garagebox (Crepri buitenwand)

Beschrijving	Type	Actie
8. Crepi voorzijde garagebox	Geen asbest	-
8.1 Code: 9223590	Mengmonster	-

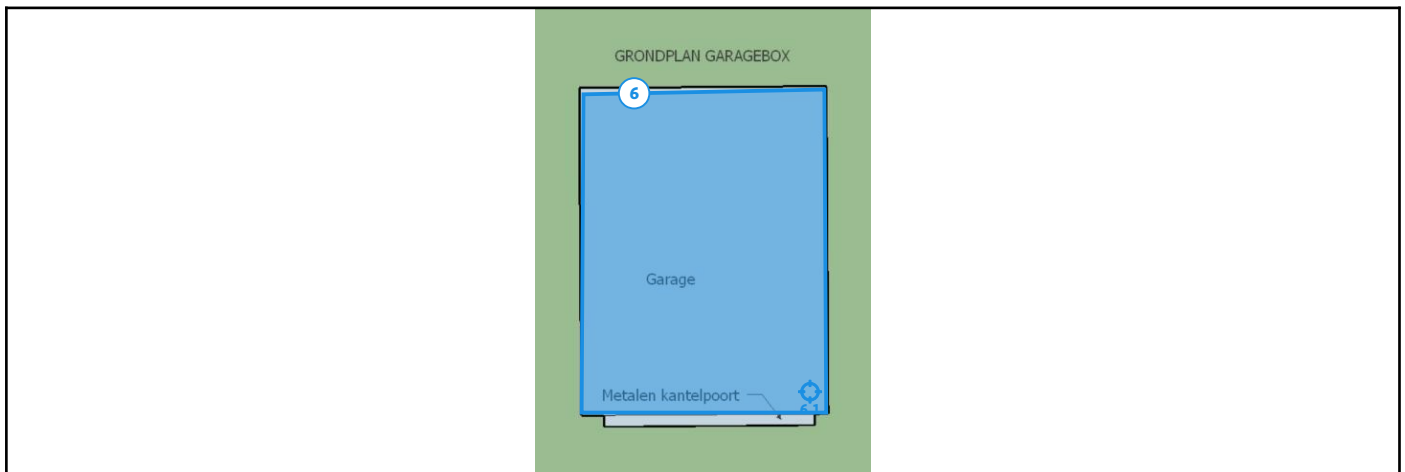
Plan 2.2: Grondplan garagebox (dakbedekking)

Beschrijving	Type	Actie
6. Dakbedekking garagebox in roofing	Geen asbest	-
6.1 Code: 9223591	Puntmonster	-

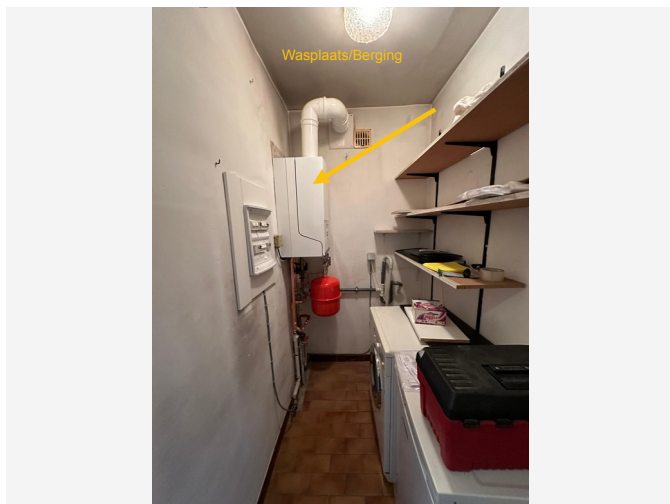
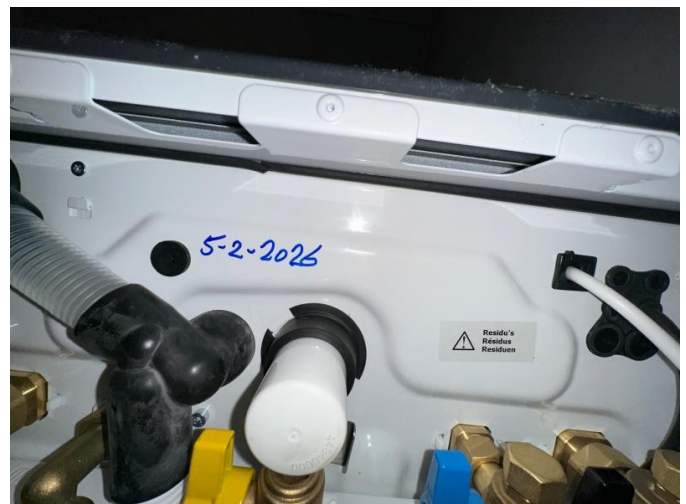
Beschrijving	Notitie	Terug te vinden op plannen
Fiche 10: Vernieuwde CV ketel Verwarming en Sanitair Warm Water appartement	De ketel werd recent vernieuwd.	Plan 1.5: Grondplan App 202 (CV Ketel ATAG)
Fiche 11: Vernieuwd Rookgaskanaal CV ketel in Wasplaats appartement	Het rookgaskanaal werd vernieuwd.	-
