Asbestinventarisatetest

Havikstraat 7, 8531 Harelbeke

Attestnummer : 20260505-000112.000

Uitgegeven op : 05.05.2026

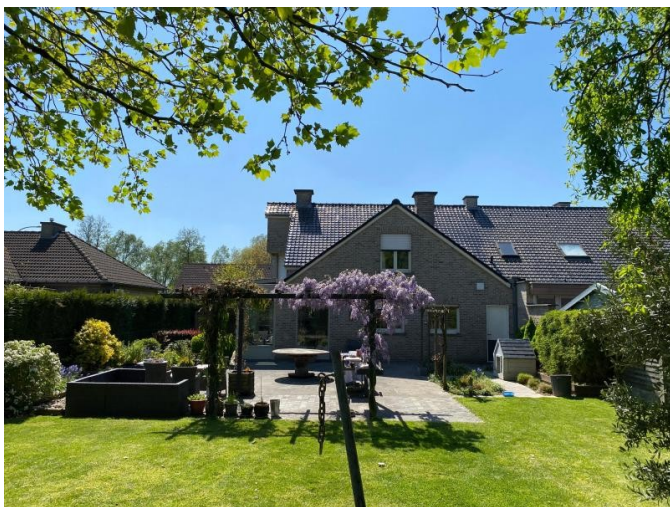
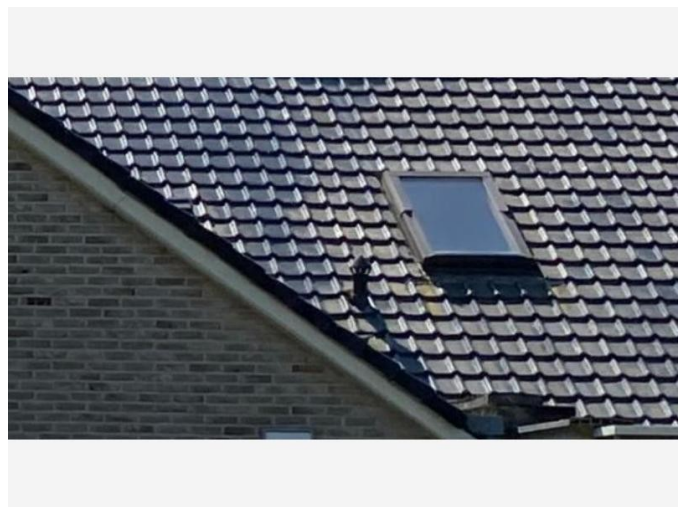
Beschrijving	Notitie	Terug te vinden op plannen
Fiche 21: Rookgaskanalen - niet verdacht	-	-
Fiche 22: Silicone - ramen	De ramen zijn afgekit met silicone. In sommige gevallen is de siliconenkit over de oude mastiek aangebracht. Dit betekent dat er onder de nieuwe silicone nog asbestverdachte mastiek aanwezig kan zijn.	Plan 1.5: Overige toepassingen gelijkvloers Plan 1.8: Overige toepassingen eerste verdieping
Fiche 23: Dakbedekking - niet verdacht	-	-
