# Asbestinventarisatetest

Walle 208, 8500 Kortrijk

Attestnummer : 20260714-000233.000

**Niet-asbestveilig**

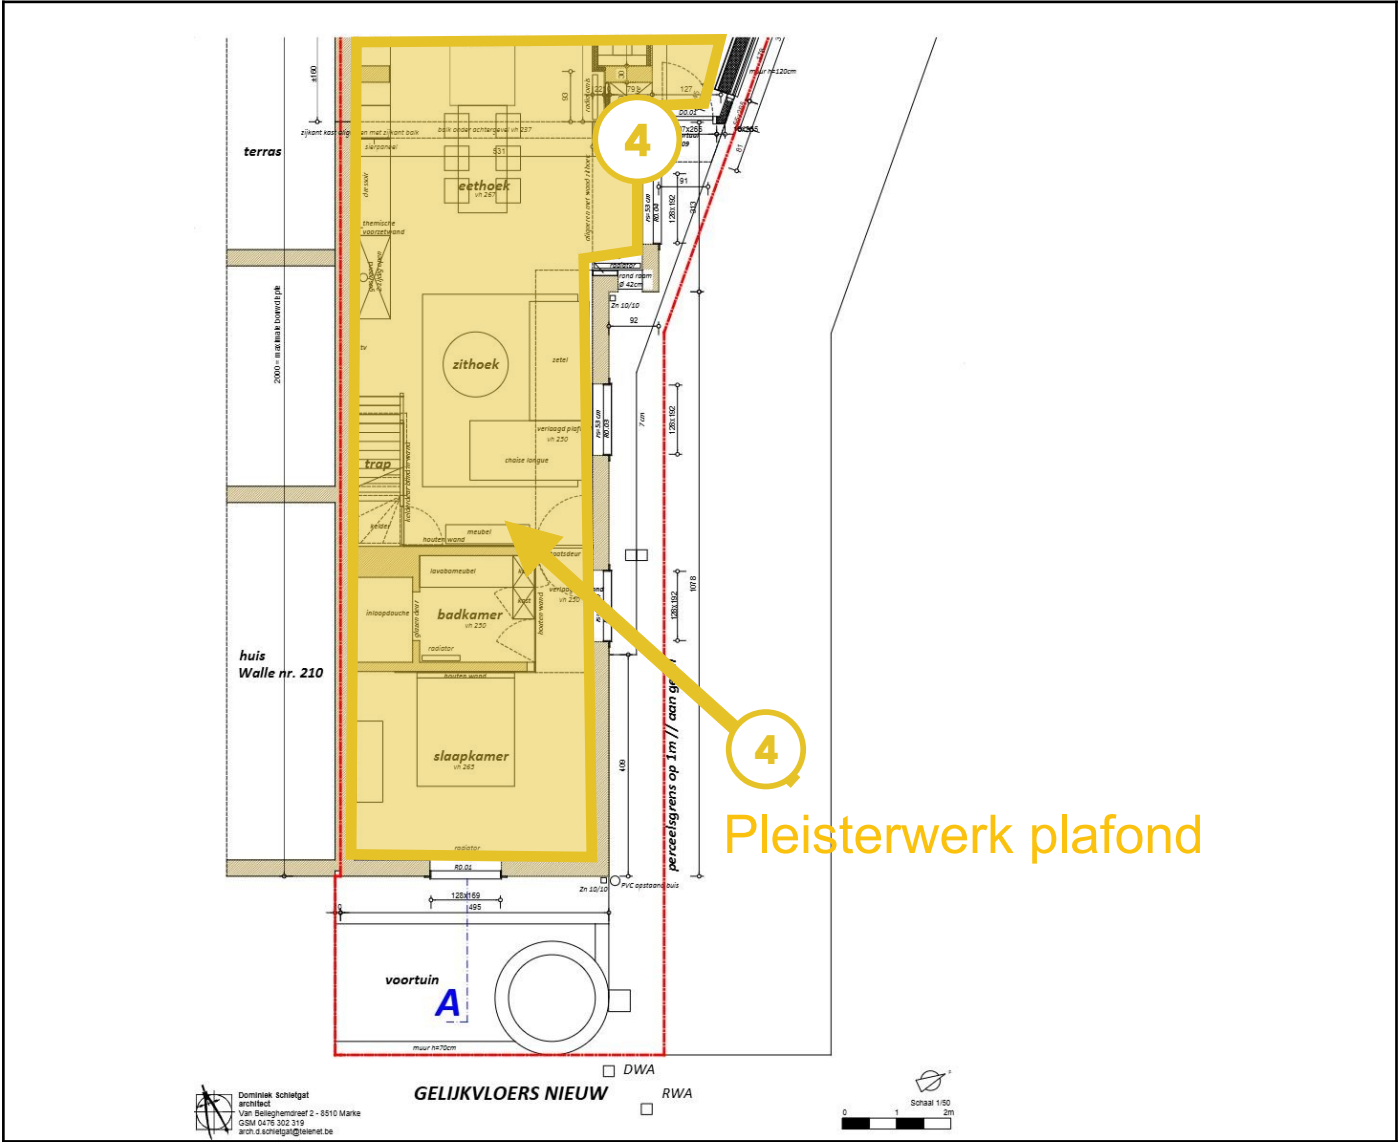
# Plan 1.1: Gelijkvloers deel 1 - pleisterwerk plafond

| Beschrijving | Type | Actie |
|---|---|---|
| 4. Pleisterwerk plafond | Asbestmateriaal | Zorgvuldig beheren |

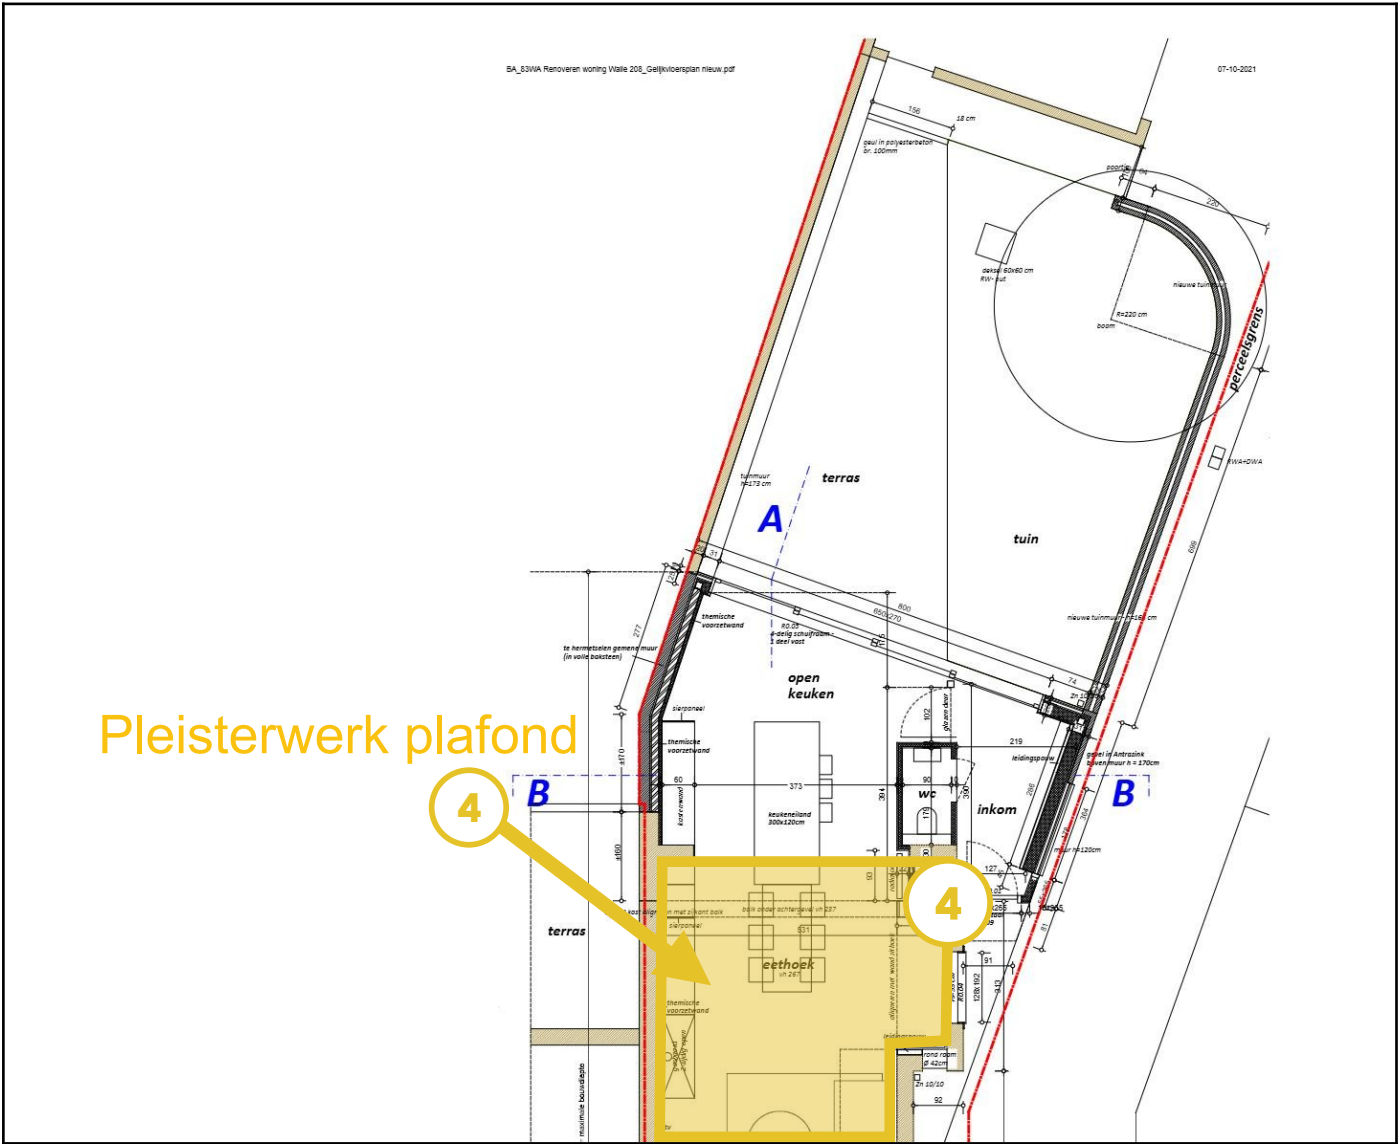
# Plan 1.2: Gelijkvloers deel 2 - pleisterwerk plafond

| Beschrijving | Type | Actie |
|---|---|---|
| 4. Pleisterwerk plafond | Asbestmateriaal | Zorgvuldig beheren |

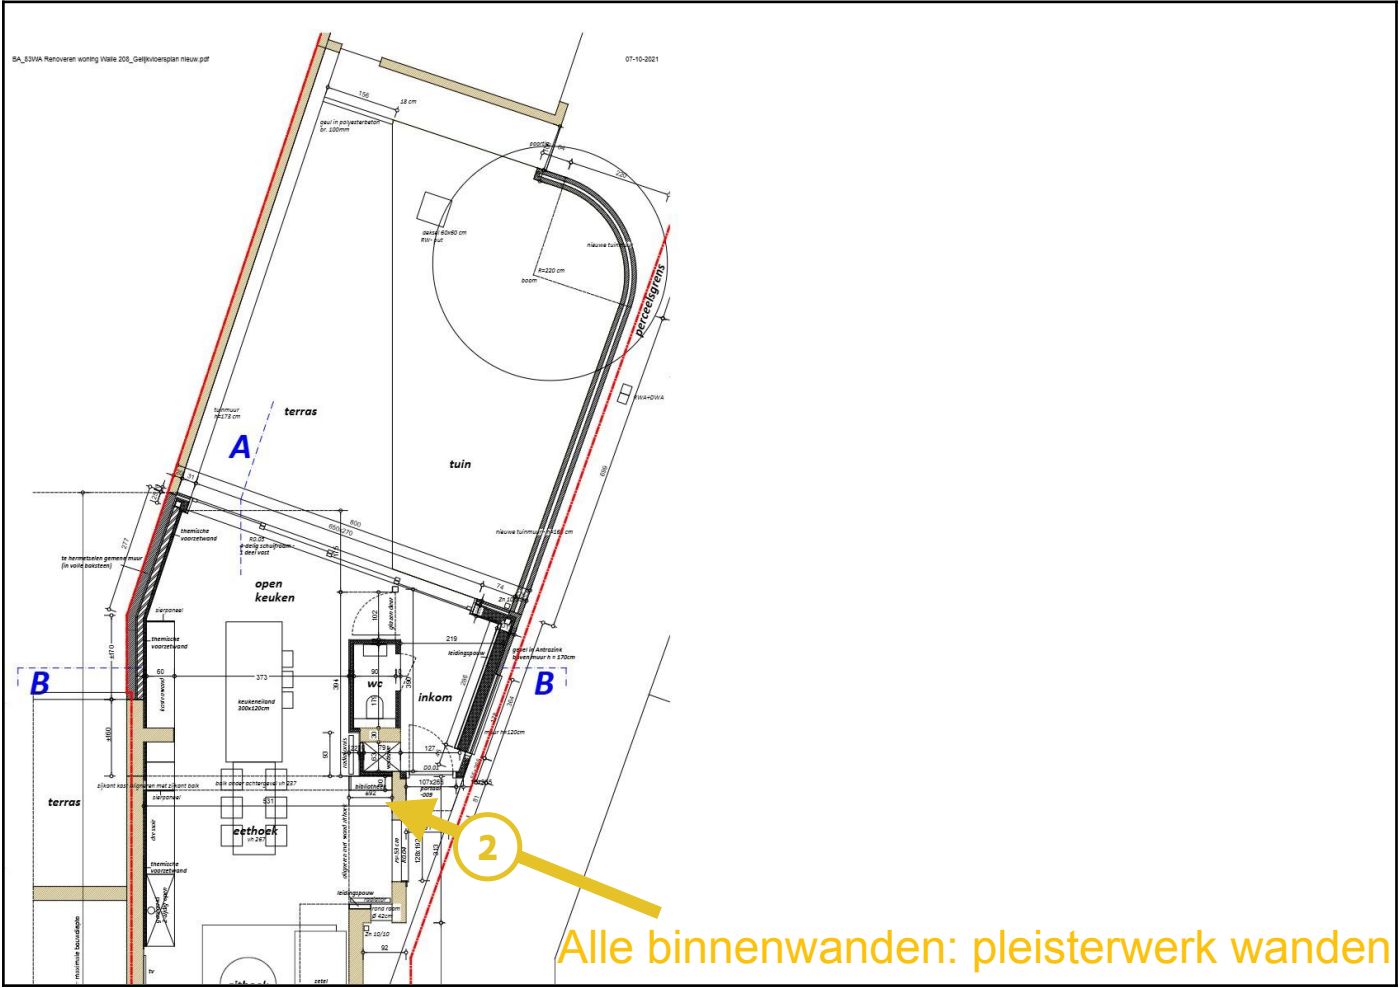
# Plan 1.4: Gelijkvloers deel 2 - pleisterwerk wanden

| Beschrijving | Type | Actie |
|---|---|---|
| 2. Pleisterwerk wanden | Asbestmateriaal | Zorgvuldig beheren |

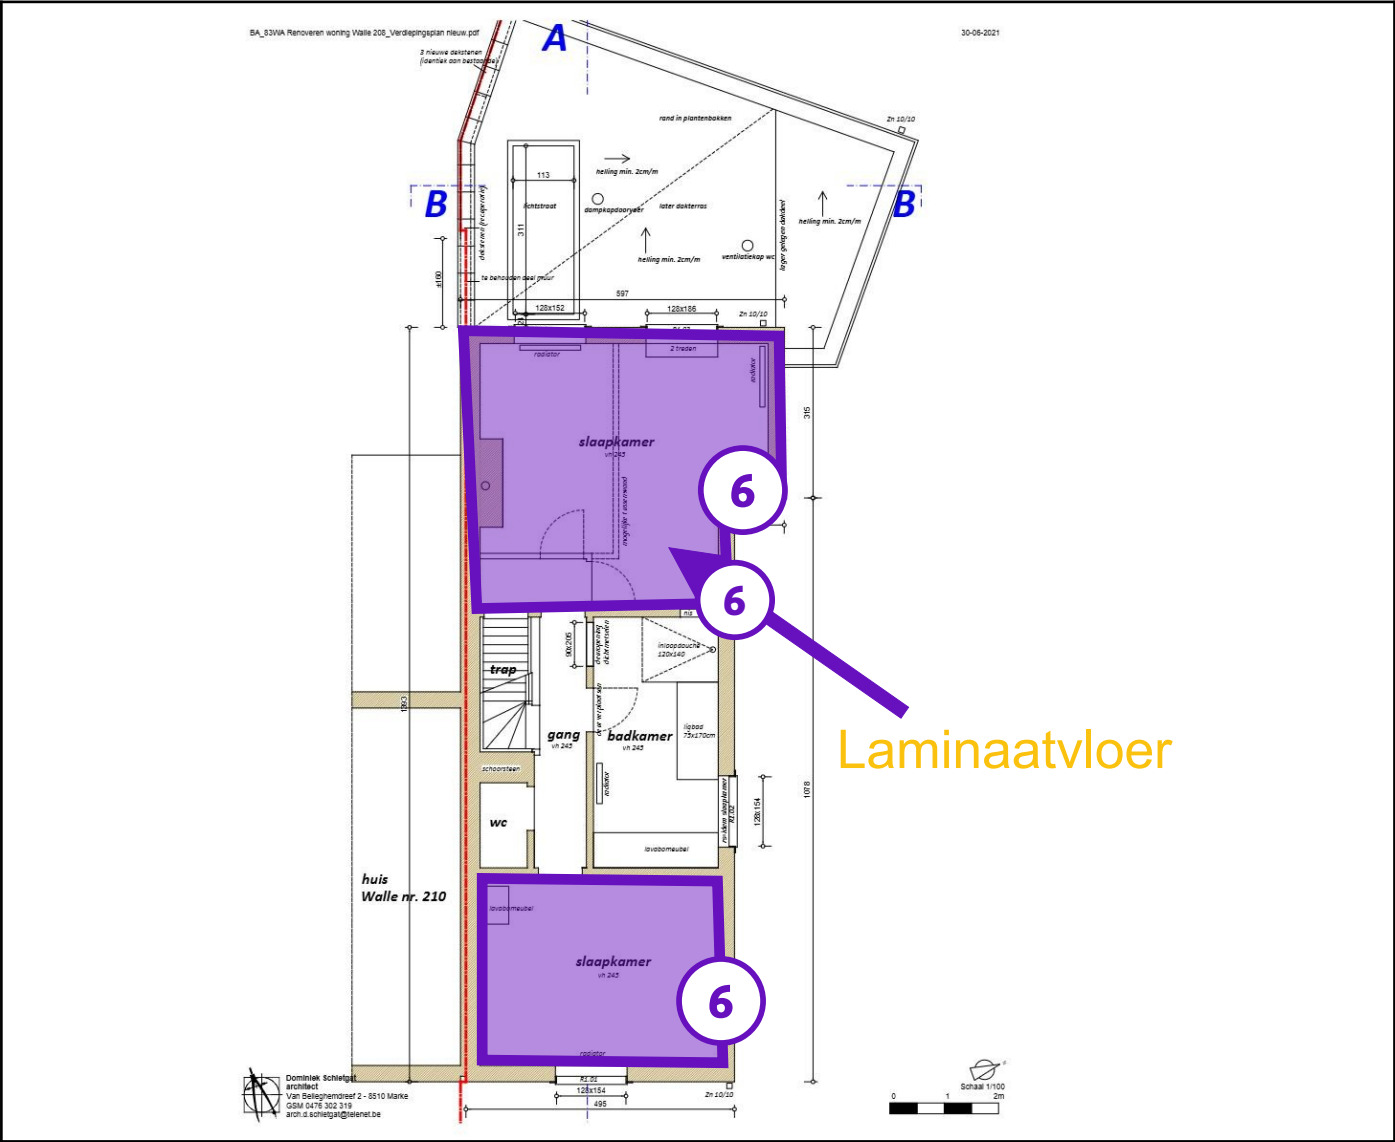
# Plan 1.5: 1ste verdiep - laminaatvloer

| Beschrijving | Type | Actie |
|---|---|---|
| 6. Laminaatvloer | Advies | - |

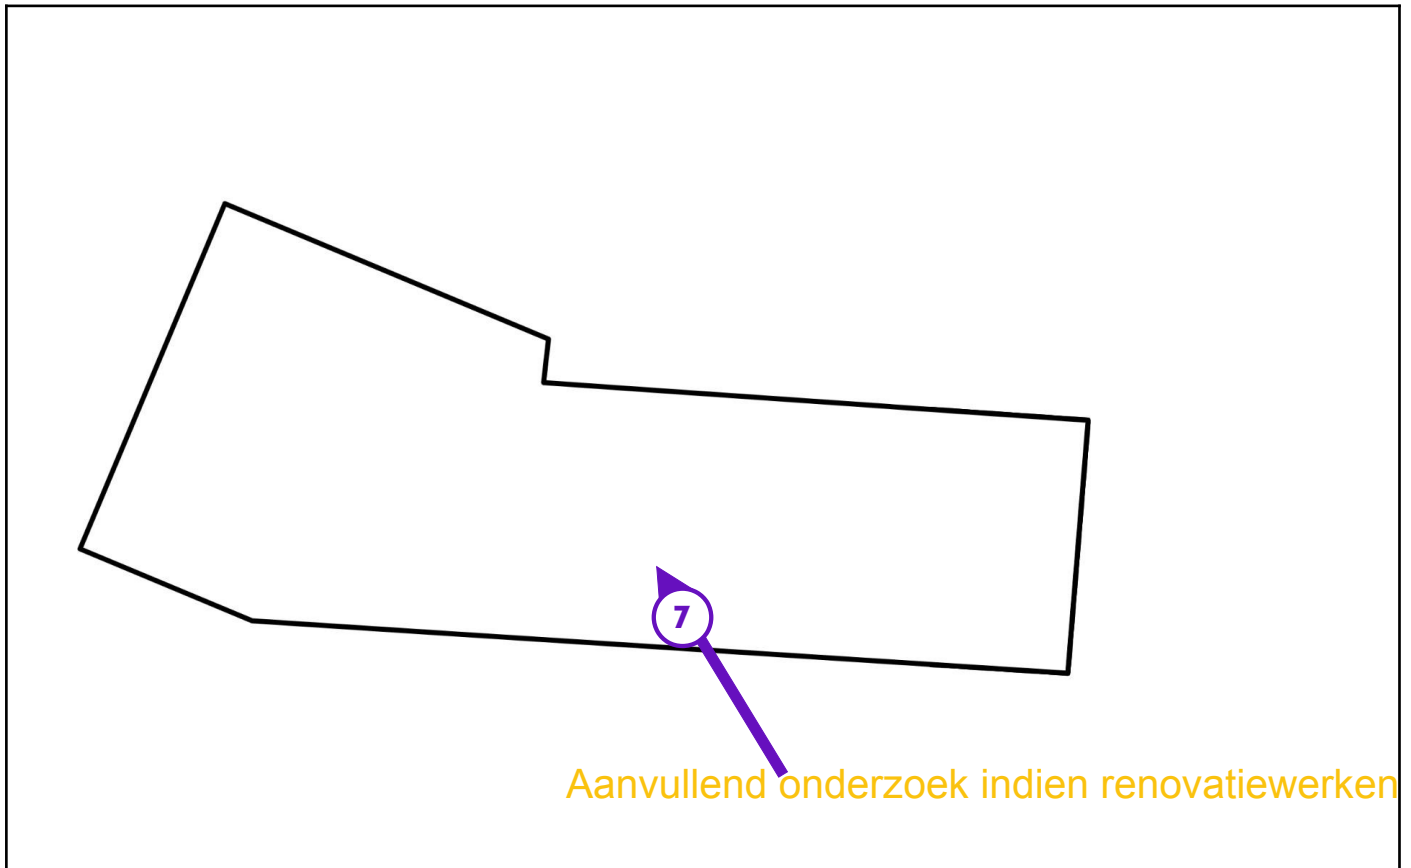
## Plan 1.10: Volledige woning - aanvullend onderzoek

| Beschrijving | Type | Actie |
|---|---|---|
| 7. Aanvullend onderzoek indien renovatiewerken | Advies | - |
