Asbestinventarisatetest

Kollegelaan 45, 8530 Harelbeke

Attestnummer : 20260618-000240.000

Asbestveilig (maar niet asbestvrij)

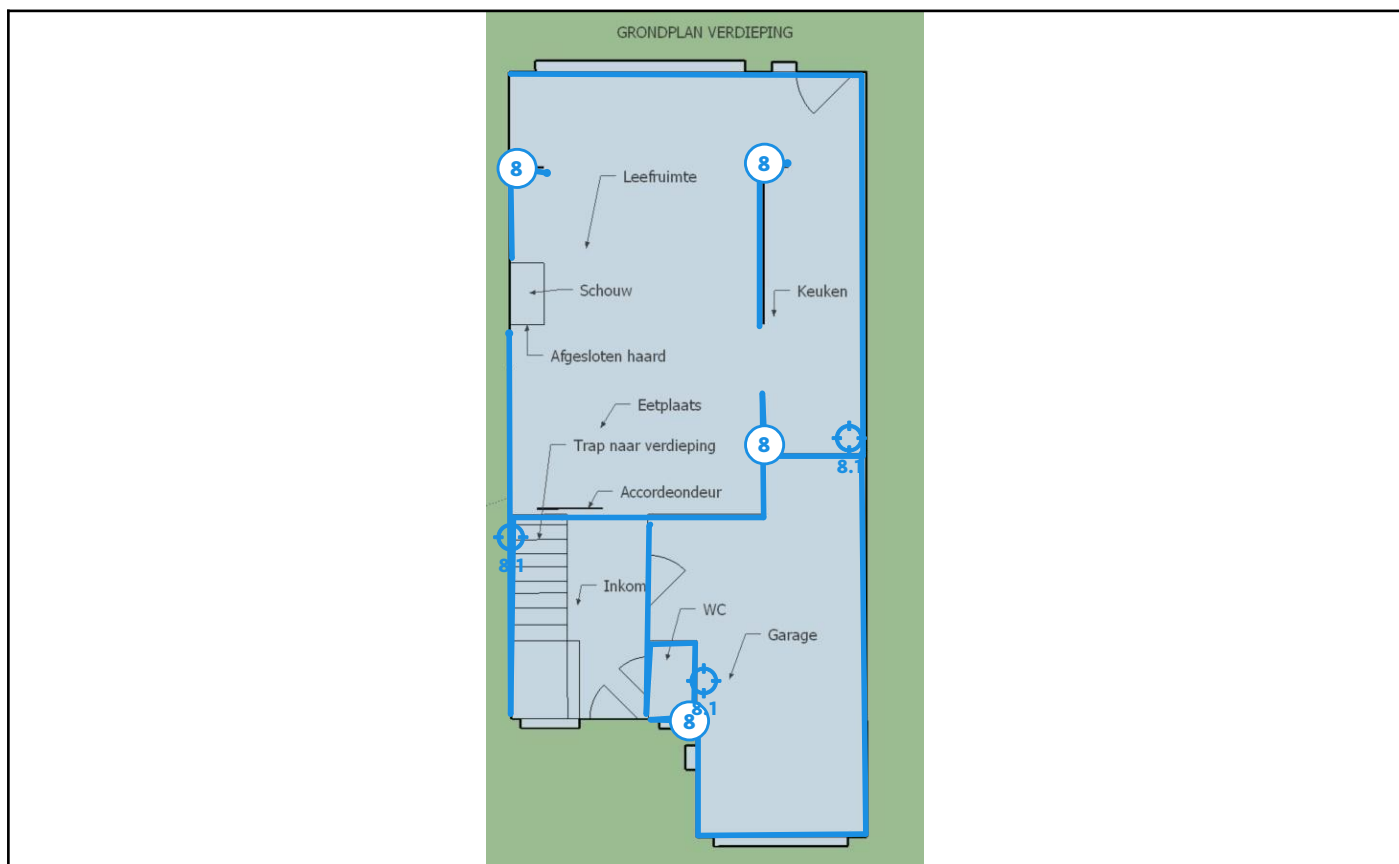
Plan 1.2: Grondplan woning(pleisterwerk wanden)

Beschrijving	Type	Actie
8. Pleisterwerk wanden woning	Geen asbest	-
8.1 Code: 9426282	Mengmonster	-

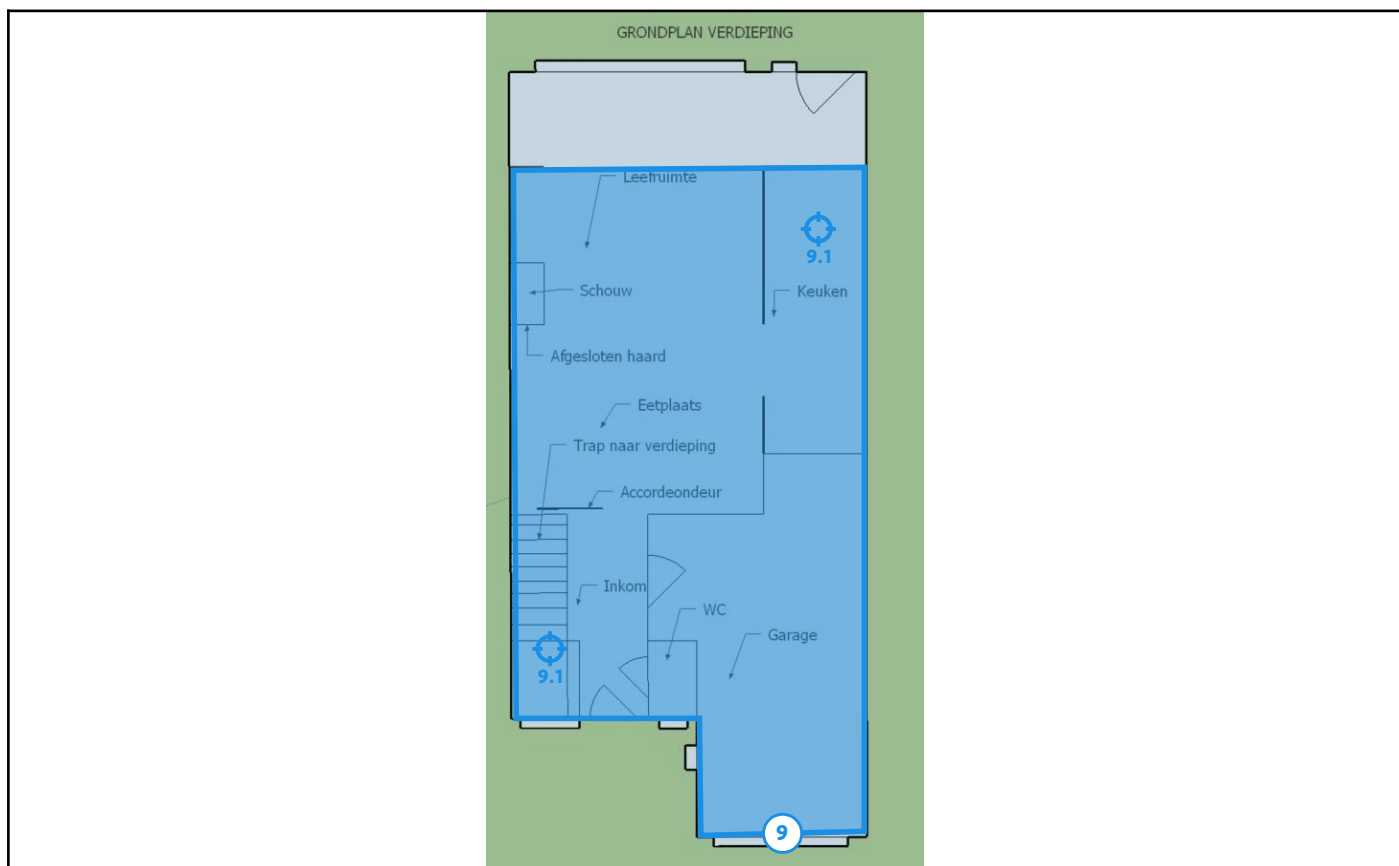
Plan 1.3: Grondplan woning(pleisterwerk plafonds)

Beschrijving	Type	Actie
9. Pleisterwerk plafonds woning	Geen asbest	-
9.1 Code: 9426281	Mengmonster	-

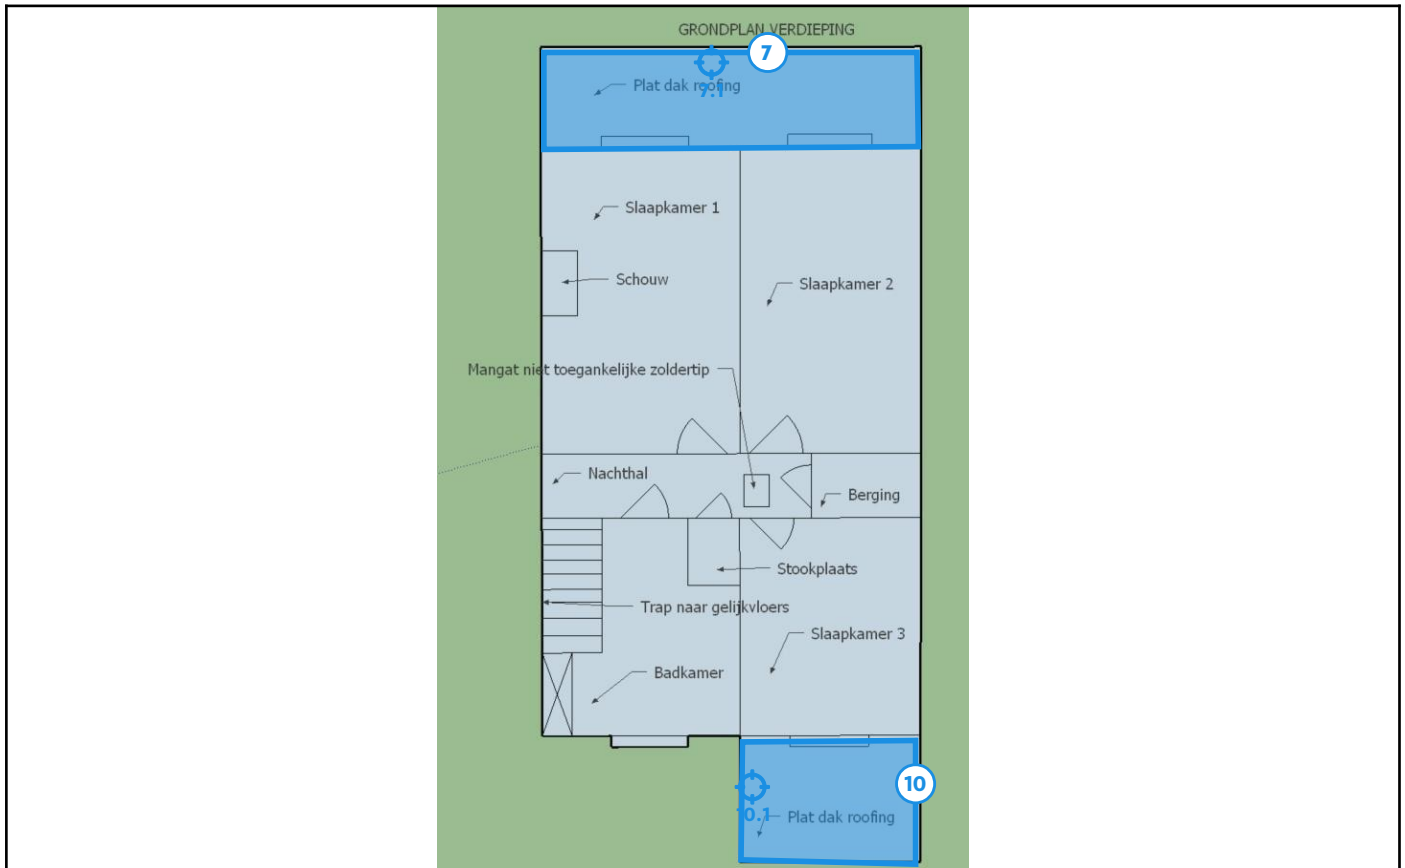
Plan 1.8: Grondplan verdieping(platte daken)

Beschrijving	Type	Actie
7. Roofing plat dak uitbouw achtergevel	Geen asbest	-
7.1 Code: 9426283	Puntmonster	-
10. Roofing plat dak uitbouw voorgevel (garage) woning	Geen asbest	-
10.1 Code: 9426284	Puntmonster	-

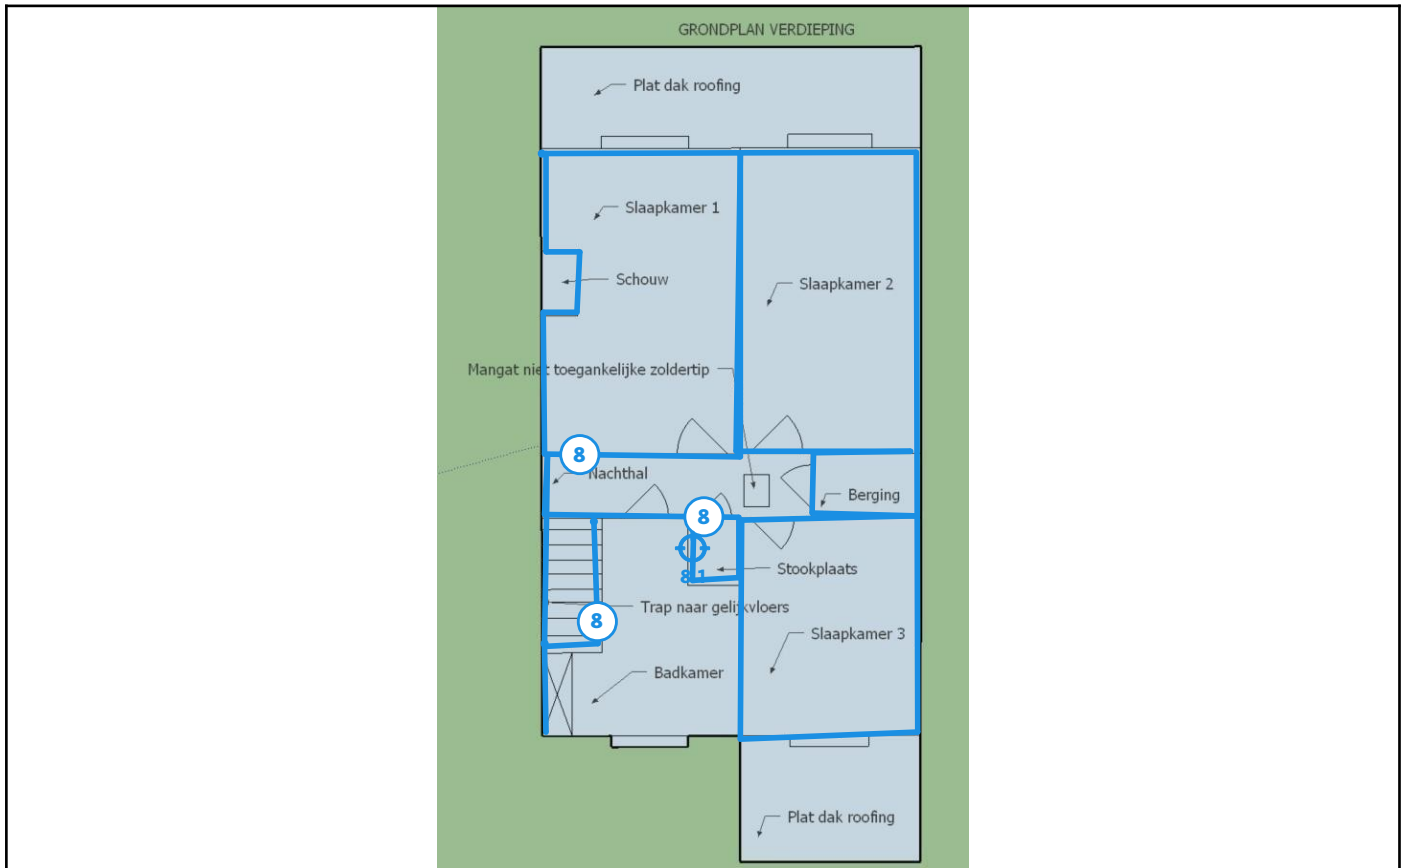
Plan 1.10: Grondplan verdieping(pleisterwerk wanden)

Beschrijving	Type	Actie
8. Pleisterwerk wanden woning	Geen asbest	-
8.1 Code: 9426282	Mengmonster	-

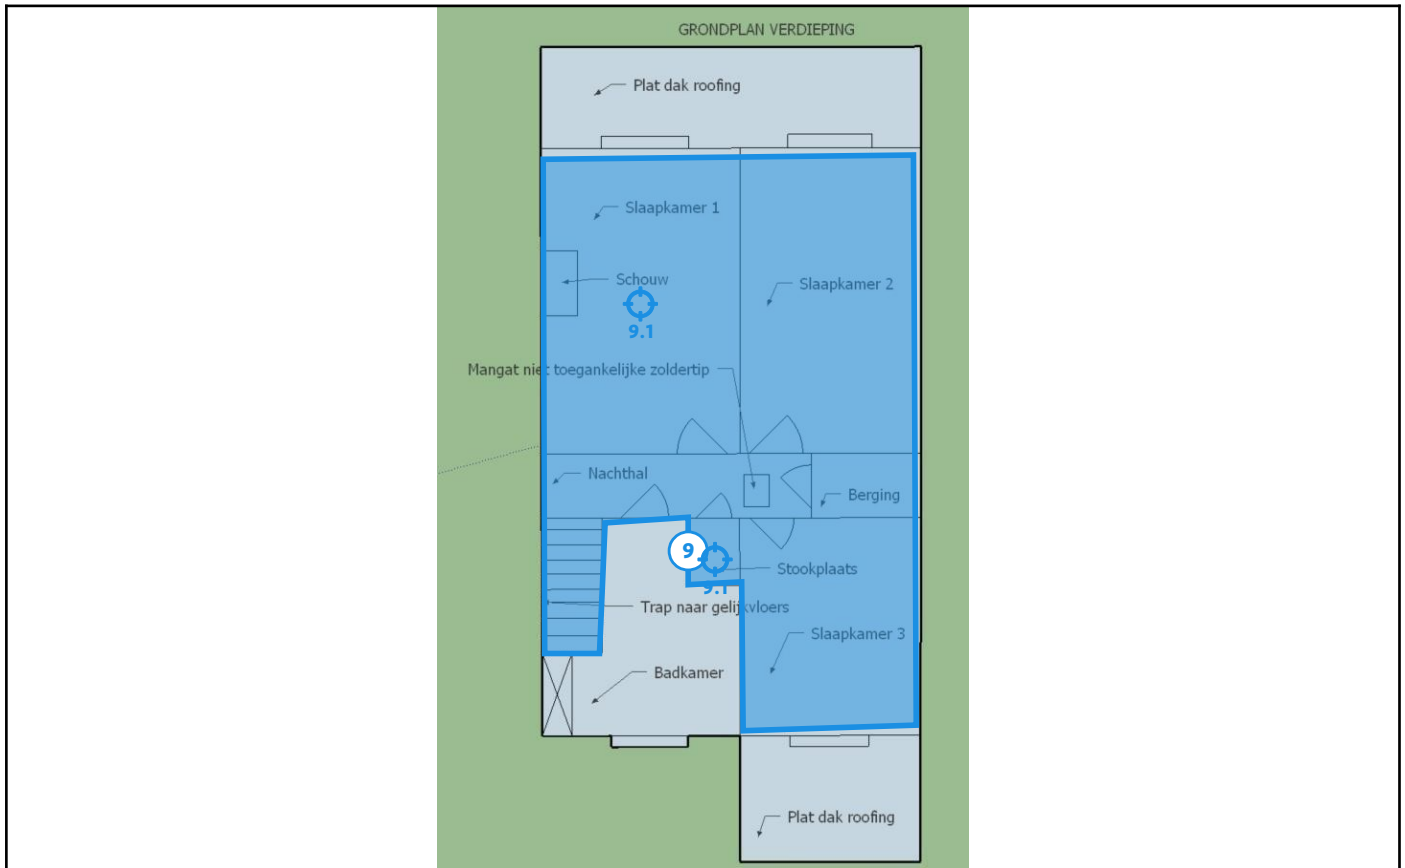
Plan 1.11: Grondplan verdieping(pleisterwerk plafonds)

Beschrijving	Type	Actie
9. Pleisterwerk plafonds woning	Geen asbest	-
9.1 Code: 9426281	Mengmonster	-

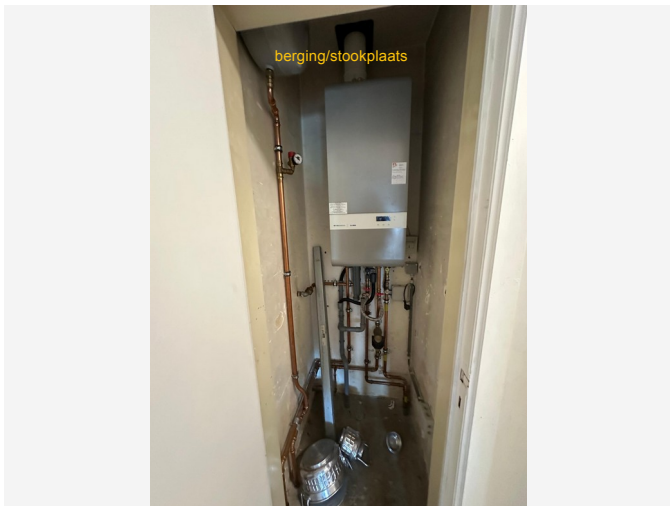
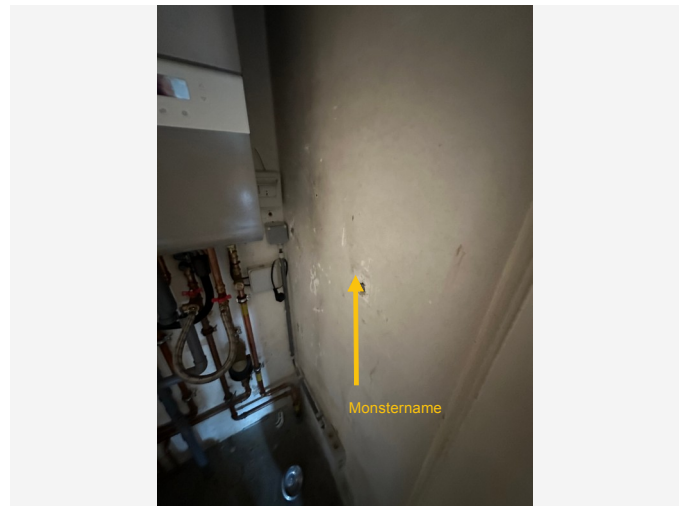
Fiche 8: Pleisterwerk wanden woning

Geen asbest

Beschrijving	Pleisterwerk wanden woning
Omgeving	Binnen
Primaire drager	Binnenwand
Bindmiddel van materiaal	Gips - kalk
Gebondenheid op basis van bindmiddel	Niet-hechtgebonden
Hoeveelheid (oppervlakte - dikte - aantal)	• 340,00 m ² - 0,98 cm - 1 stuk
Totaal volume	3,332 m ³
Identificatiemethode	Een monsternamen door de asbestdeskundige met laboanalyse door een asbestlabo.
Destructieve handeling voor identificatie	Nee
Opmerking	<p>De vermelde oppervlaktes en volumes betreffen een beredeneerde schatting. Er worden geen rechten verleend aan deze oppervlaktes/volumes. De dikte is een schatting die voorkomt uit de monsterplaatsen en is daarom niet altijd representatief.</p> <p>Monsternames:</p> <ul style="list-style-type: none"> - Individuele ruimte: 1x bemonsterd in garage. - Natte ruimte: 1x bemonsterd in keuken, alle wanden van de badkamer zijn afgewerkt met houten planchetten in combinatie met wandtegels, geen pleisterwerk waarneembaar in de badkamer. - Trappenhal: 1x bemonsterd linkermuur trap naar verdieping. - Stookplaats: 1x bemonsterd in stookplaats (berging verdieping)

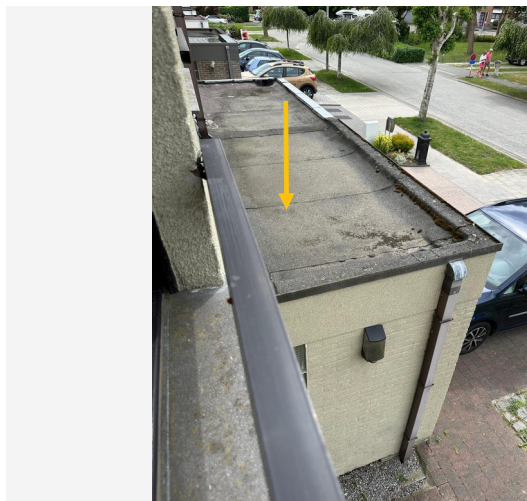
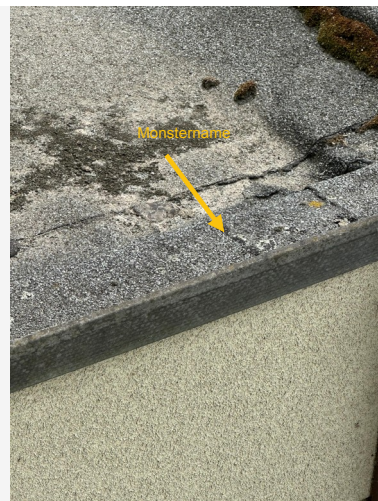
Fiche 10: Roofing plat dak uitbouw voorgevel (garage) woning

Geen asbest

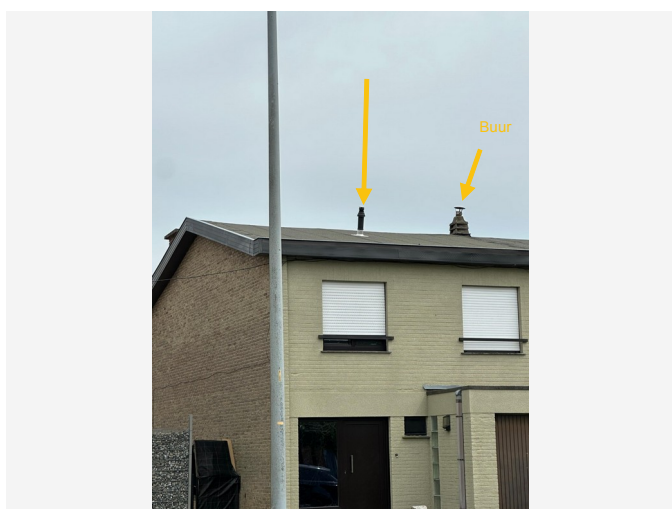
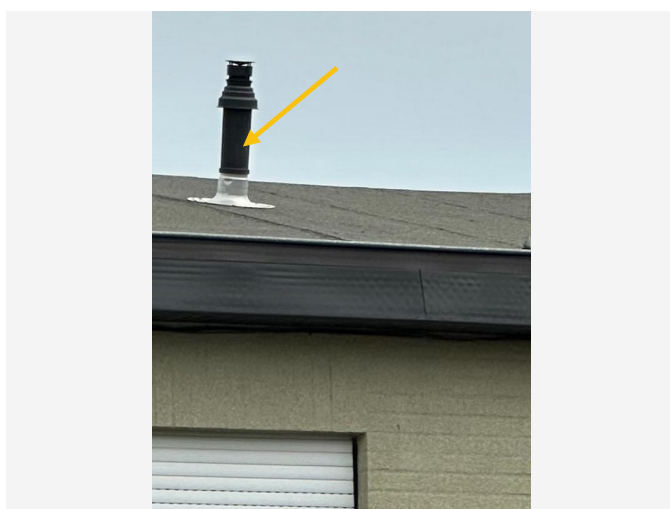
Beschrijving	Notitie	Terug te vinden op plannen
Fiche 11: Rookgaskanaal CV ketel woning	De schouw is een PP (Polypropeen) schouwdoorgang voor platte daken en is niet asbestverdacht.	-
Fiche 12: Stookketel woning	De stookketel voor verwarming en sanitair warm water werd geplaatst in 2016 (fabricagejaar 2015-2016) zie factuur in bewijsstukken.	-
Fiche 13: Kit Buitenschrijnwerk woning	Alle overgangen tussen de gevels en de kaders van het buitenschrijnwerk zijn afgekit met silicone.	-
Fiche 14: Leidingisolatie woning	De Cv ketel staat in het beschermd volume (berging verdieping). De leidingen sanitair warm water die door de garage lopen zijn geïsoleerd met Polyethyleen, schuimrubberen leidingisolatie. Geen asbestverdachte leidingisolatie in de locatie waar te nemen.	-
