Asbestinventarisatetest

Mentenhoeckstraat 68, 8870 Izegem

Attestnummer : 20260126-000201.000

Asbestveilig (maar niet asbestvrij)

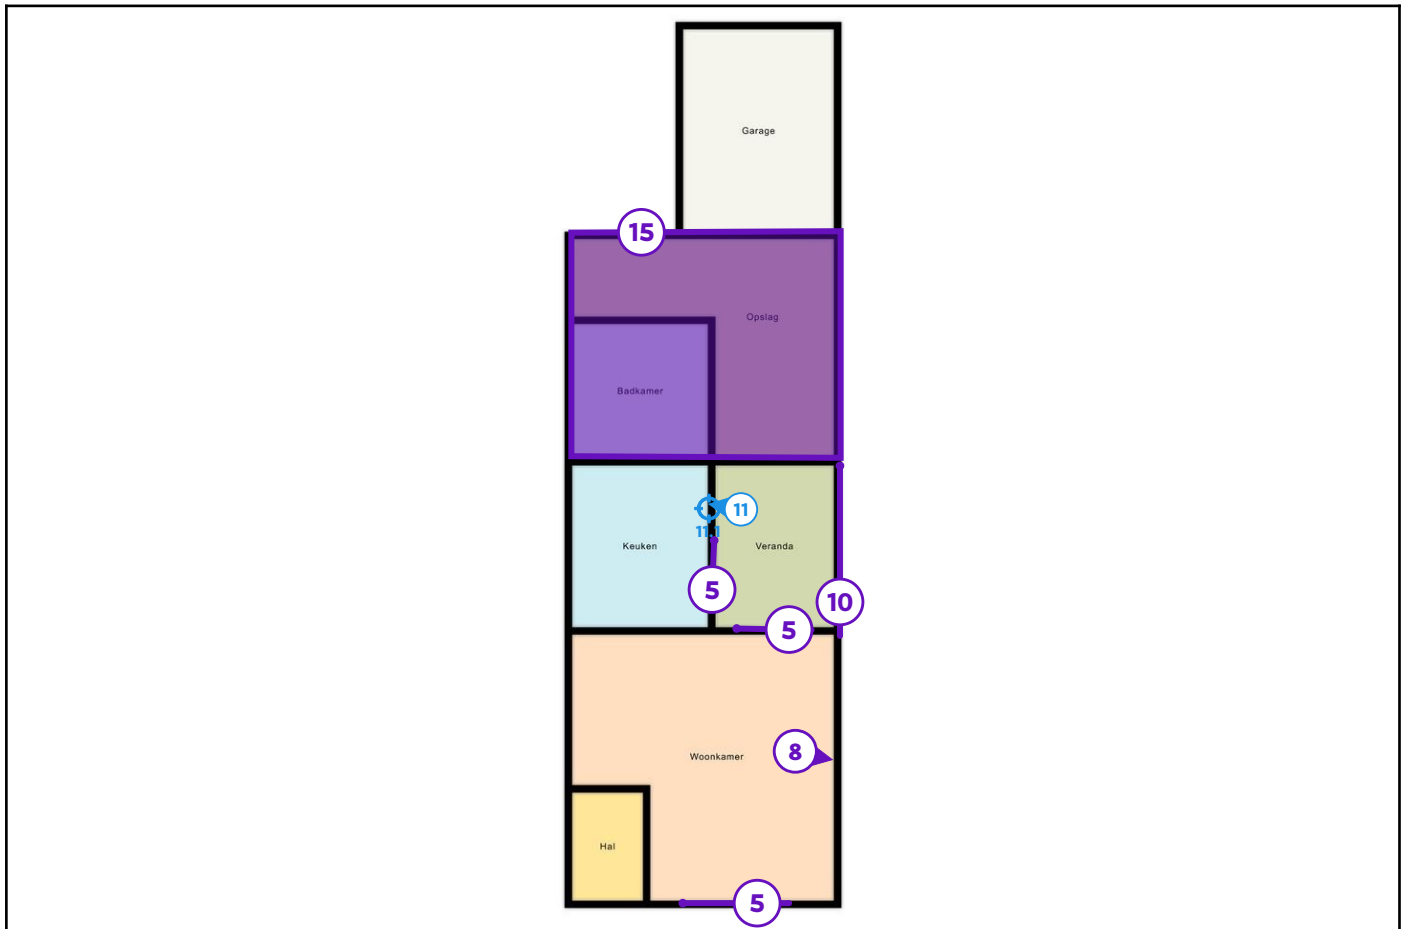
Plan 1.2: Grondplan gelijkvloers

Beschrijving	Type	Actie
5. AD-Muur-Vensterbank-G	Advies	-
8. AD-Gaskachel-Onderzoek onvolledig	Advies	-
10. AD-Gevel-Leien buren-G	Advies	-
11. BR-Muur-Mastiek deur naar veranda-M	Geen asbest	-
11.1 Code: MM02	Puntmonster	-
15. AD-PDak-EPDM-G	Overige ruimte of materiaal	-

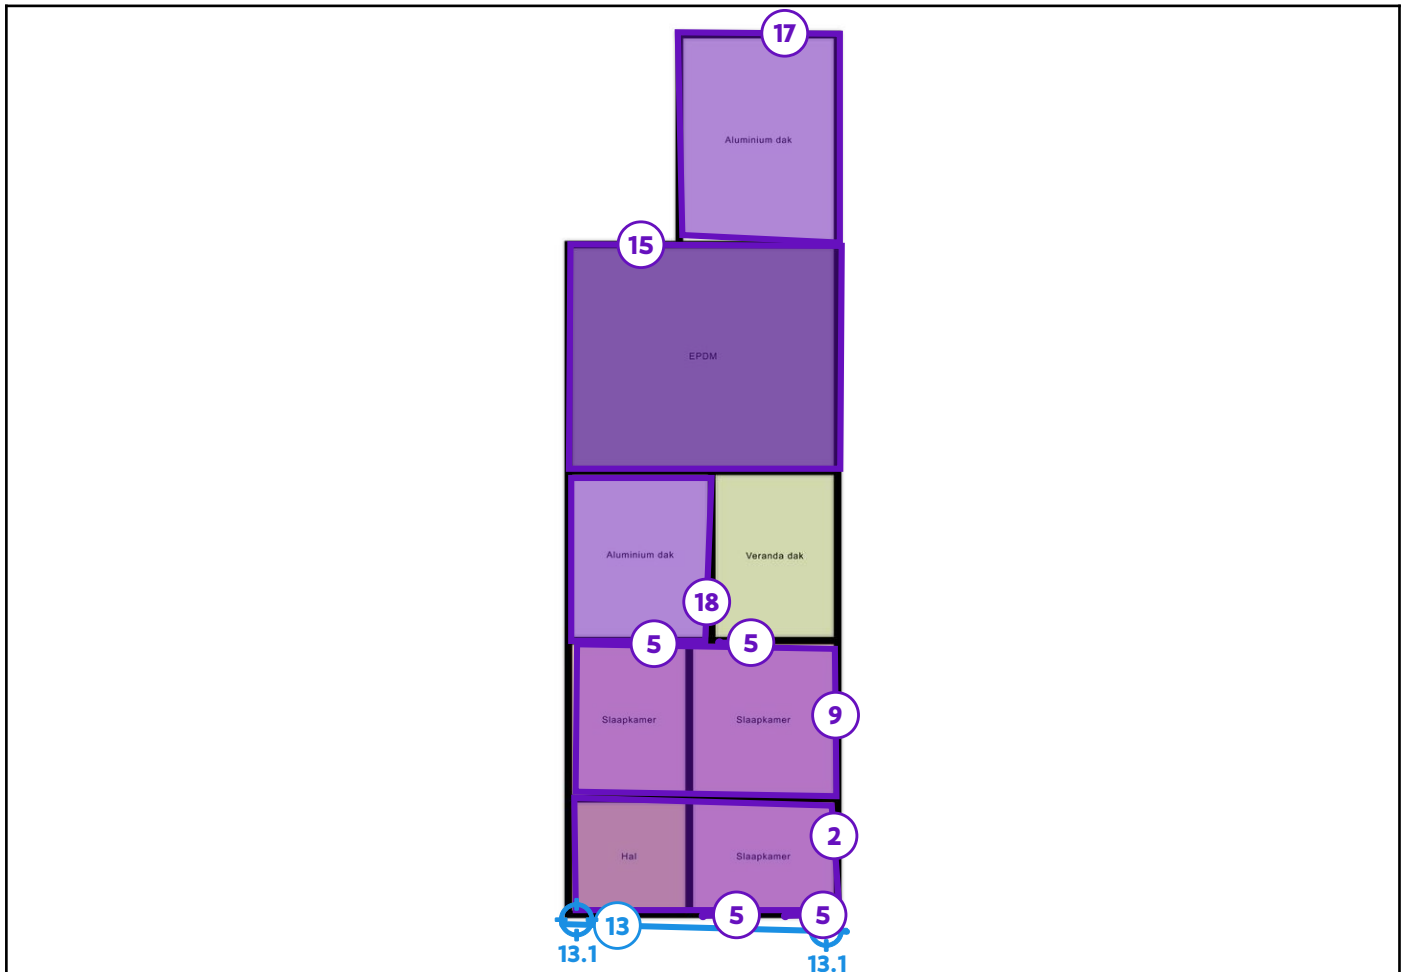
Plan 1.3: Grondplan eerste verdiep

Beschrijving	Type	Actie
2. BE-PlatDak voorzijde woning-Inspectie	Beperking	-
5. AD-Muur-Vensterbank-G	Advies	-
9. AD-Vloer slaapkamers achterzijde-Tapijt	Advies	-
13. BR-Muur-Cementage Voorgevel-M	Geen asbest	-
13.1 Code: MM05	Mengmonster	-
15. AD-PDak-EPDM-G	Overige ruimte of materiaal	-
17. AD-Metalen Platen	Overige ruimte of materiaal	-

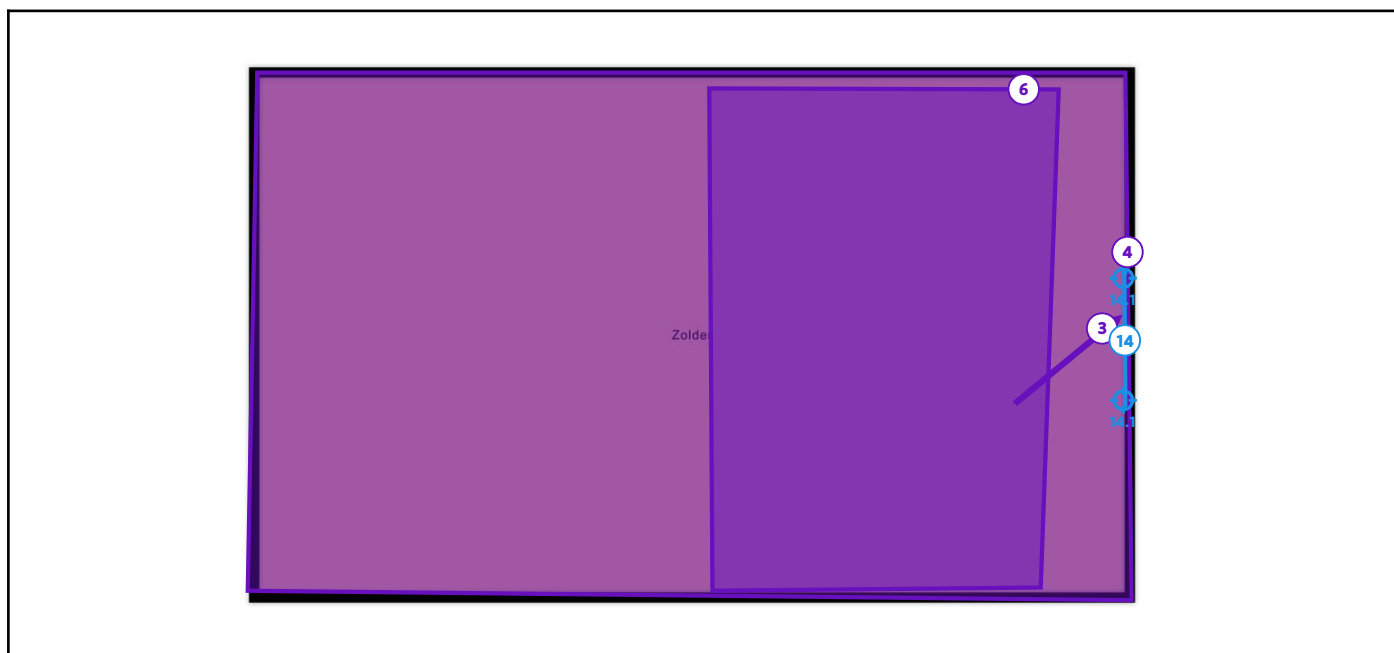
Plan 1.4: Grondplan zolder

Beschrijving	Type	Actie
3. BE-Dak-Schoorsteen rookgaskanaal	Beperking	-
4. BE-Onderdak-Inspectie	Beperking	-
6. AD-Vloer-Vloerzeil zolder-G	Advies	-
14. BR-Muur-Cementage Zolder schoorsteen -M- Binnenlucht	Geen asbest	-
14.1 Code: MM03	Mengmonster	-

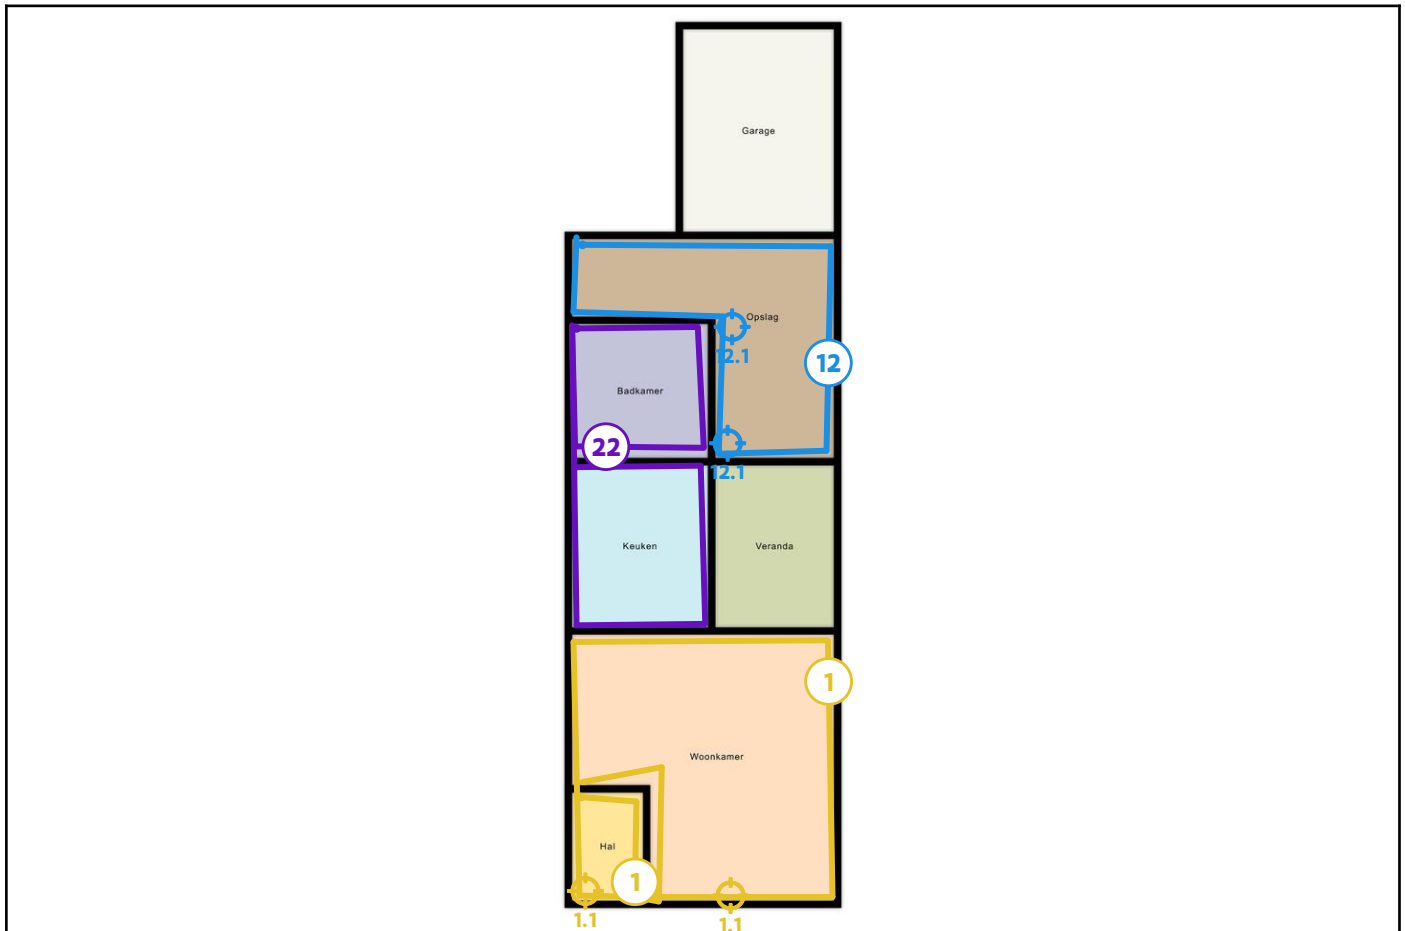
Plan 1.5: Grondplan gelijkvloers muren

Beschrijving	Type	Actie
1. Pleisterwerk Muur	Asbestmateriaal	Zorgvuldig beheren
1.1 Code: MM01	Mengmonster	-
12. BR-Muur-Cementage Garage-M-Binnenlucht	Geen asbest	-
12.1 Code: MM04	Mengmonster	-
22. AD-Muur-Ander materiaal	Overige ruimte of materiaal	-

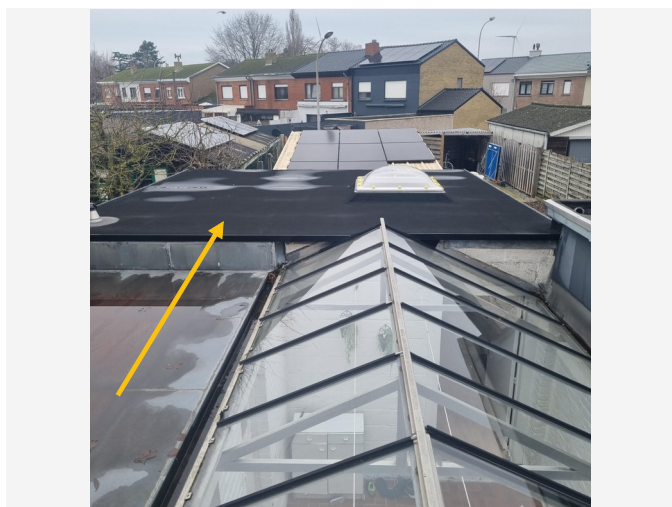
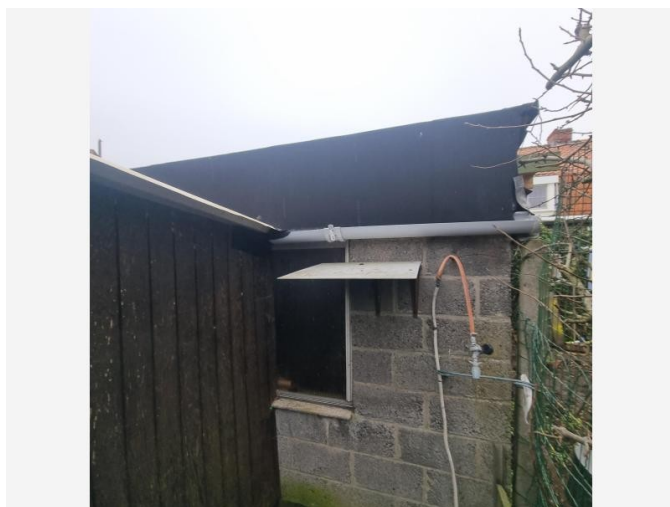
Beschrijving	Notitie	Terug te vinden op plannen
Fiche 15: AD-PDak-EPDM-G	De dakbedekking van het platte dak is EPDM.	Plan 1.2: Grondplan gelijkvloers Plan 1.3: Grondplan eerste verdiep
Fiche 16: AD-Dakbedekking dakpannen	Op het hellenddak van de woning zijn er dakpannen aanwezig.	-
Fiche 17: AD-Metalen Platen	Het platte dak bestaat uit metaal. Dit materiaal is niet verdacht.	Plan 1.3: Grondplan eerste verdiep
Fiche 18: AD-PDak-Aluminium-G	Het platdak bestaat uit Aluminium bedekking dit is niet verdacht.	Plan 1.3: Grondplan eerste verdiep
