Asbestinventarisatetest

Heilig Hartstraat 20, 8870 Izegem

Attestnummer : 20250521-000098.000

Uitgegeven op : 21.05.2025

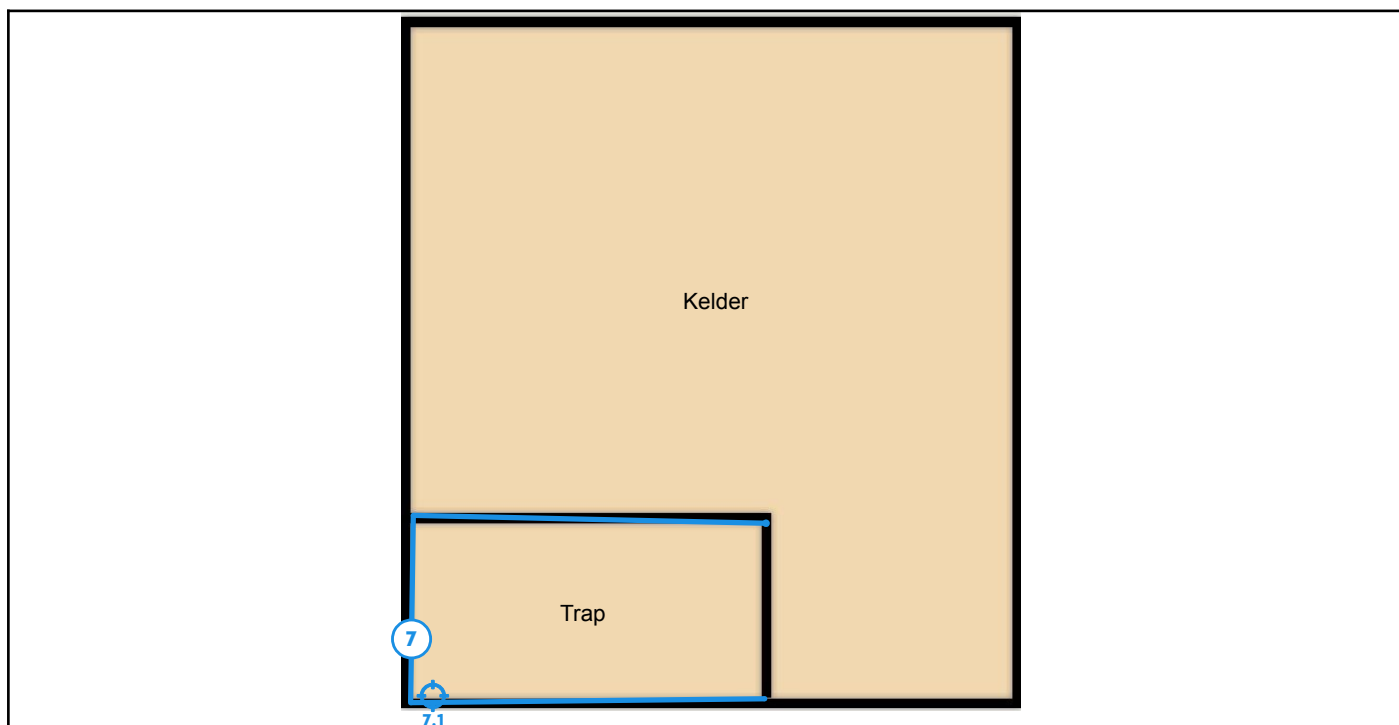
Plan 1.1: Woning, verd. -1

Beschrijving	Type	Actie
7. Pleisterwerk binnenmuren	Geen asbest	-
7.1 Code: 250510B1	Mengmonster	-

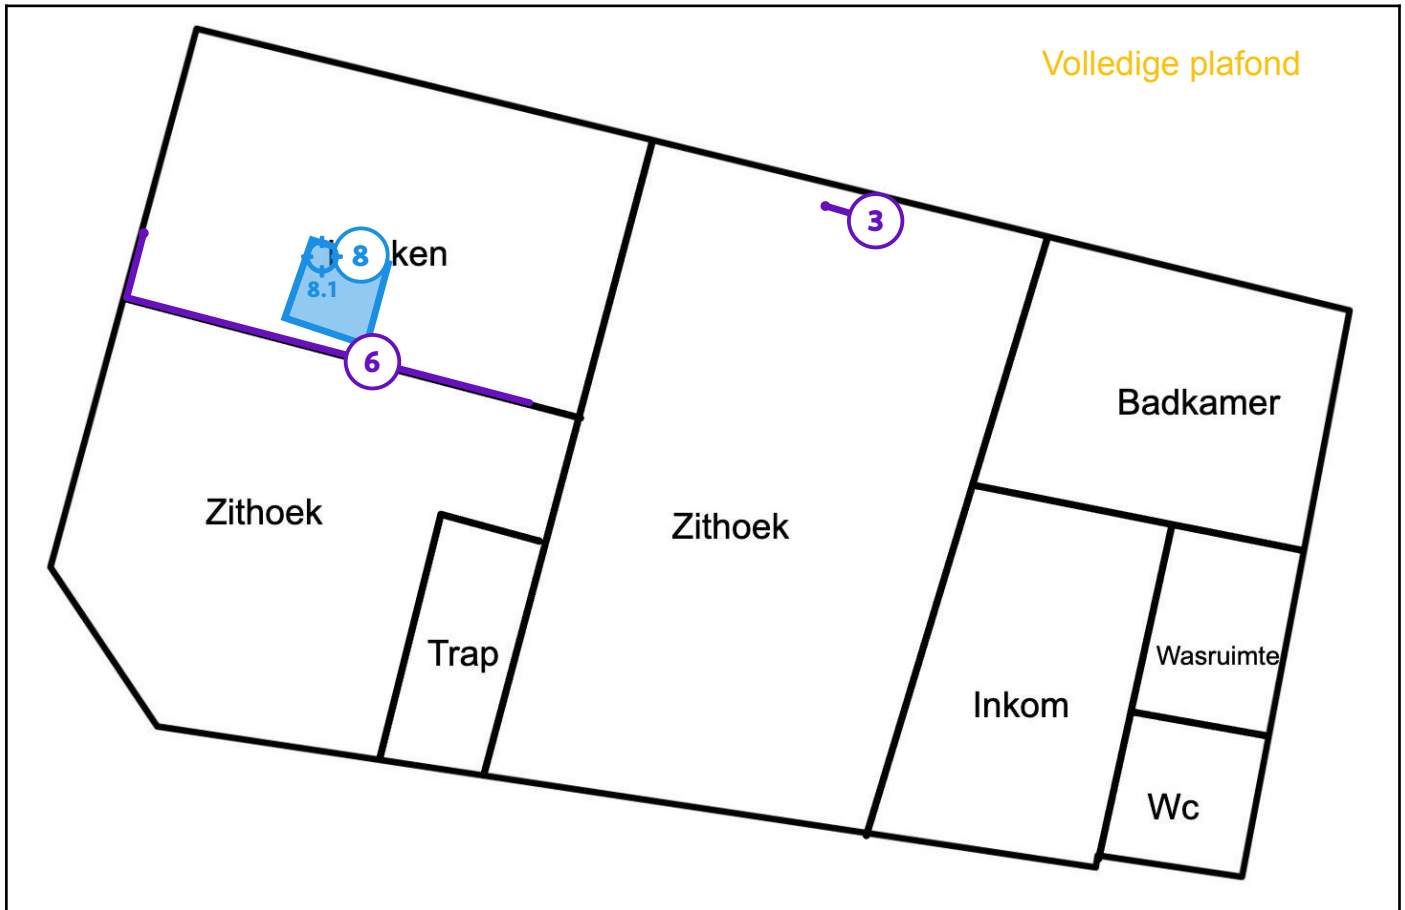
Plan 1.2: Woning, verd. +0

Beschrijving	Type	Actie
3. Verwarming	Advies	-
5. Valse plafond	Advies	-
6. Faiencetegel + tegellijm	Advies	-
8. Coating lavabo	Geen asbest	-
8.1 Code: 250510B2	Puntmonster	-

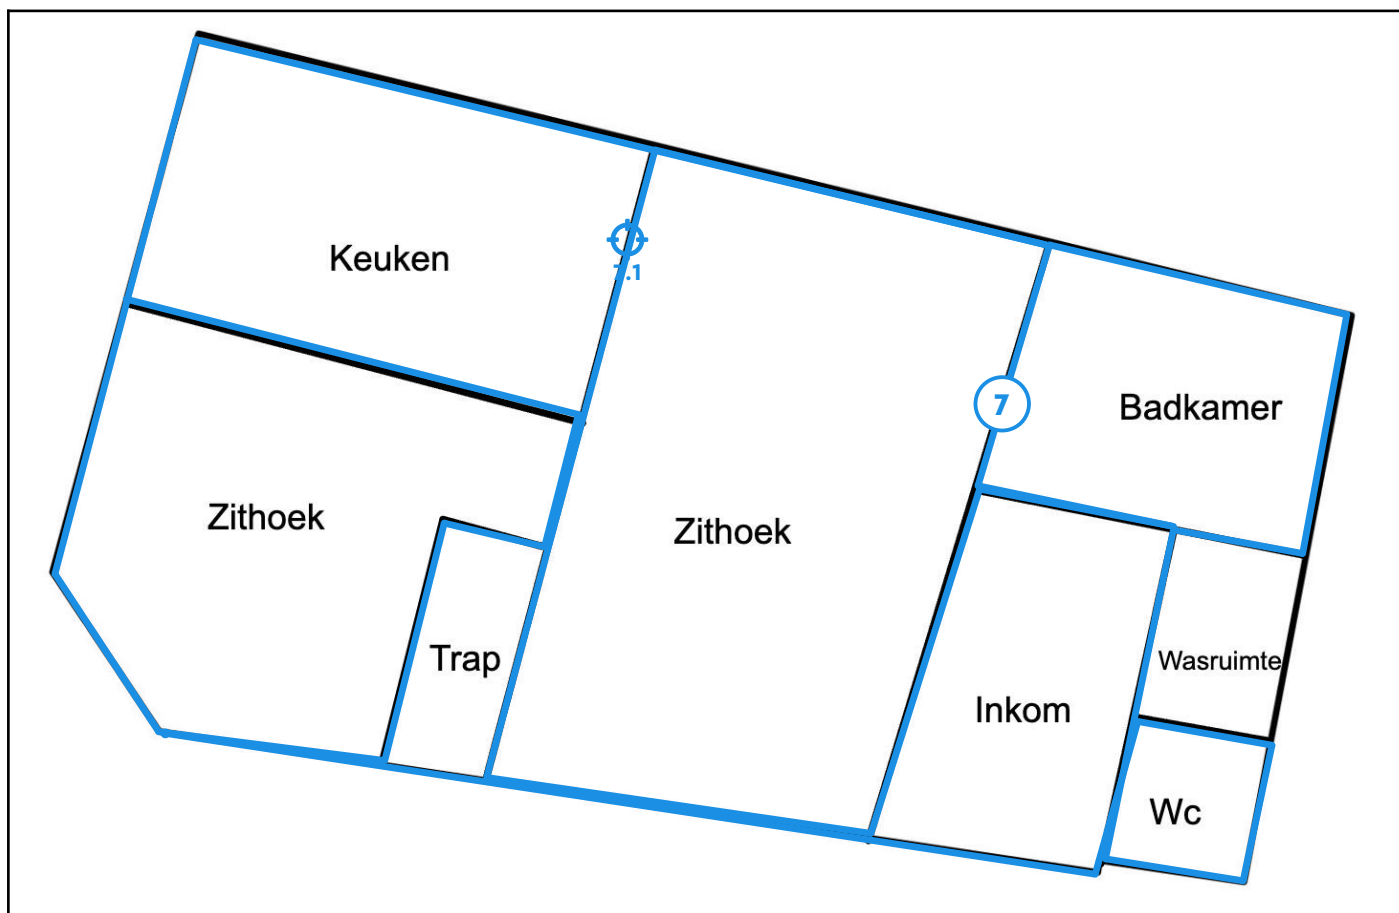
Plan 1.3: Woning, verd. +0 muren

Beschrijving	Type	Actie
7. Pleisterwerk binnenmuren	Geen asbest	-
7.1 Code: 250510B1	Mengmonster	-

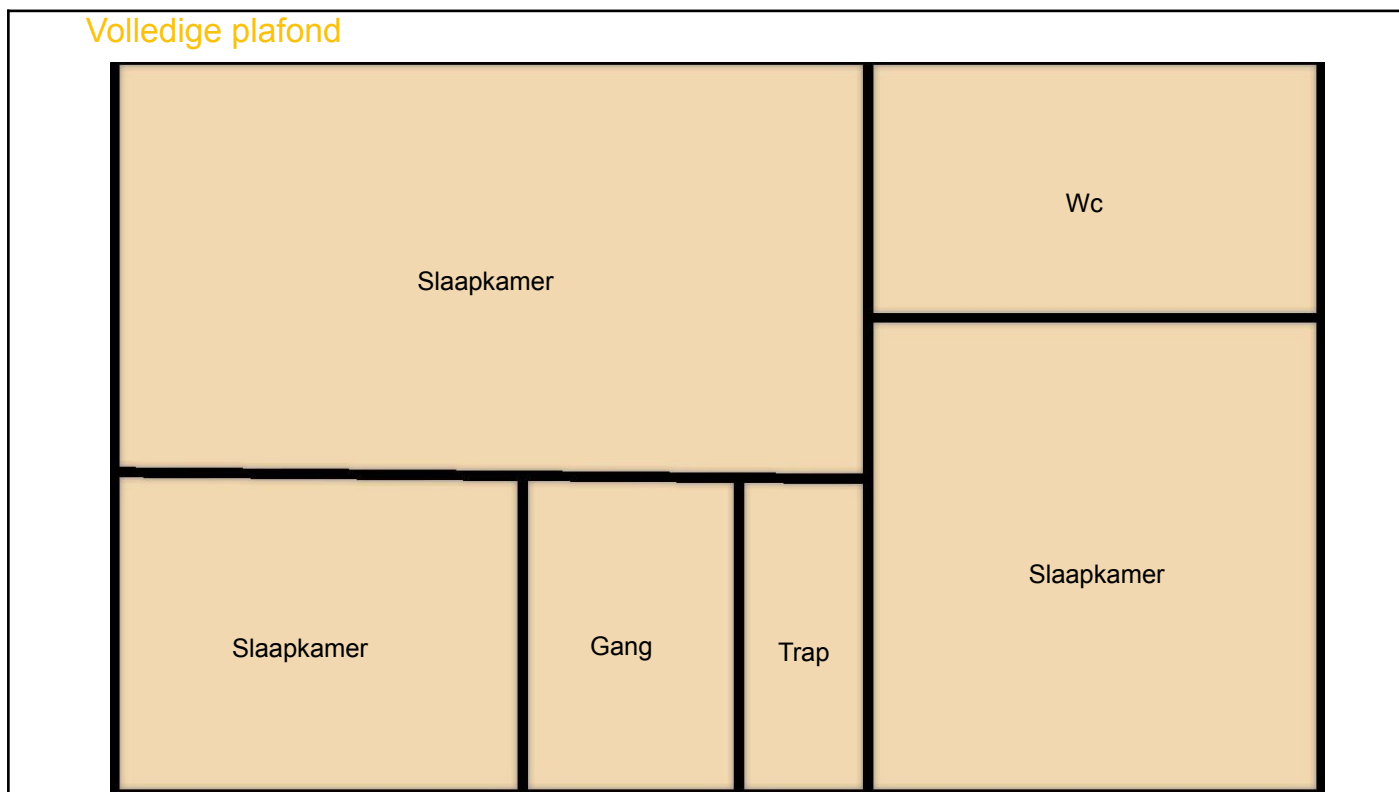
Plan 1.4: Woning, verd. +1

Beschrijving	Type	Actie
5. Valse plafond	Advies	-

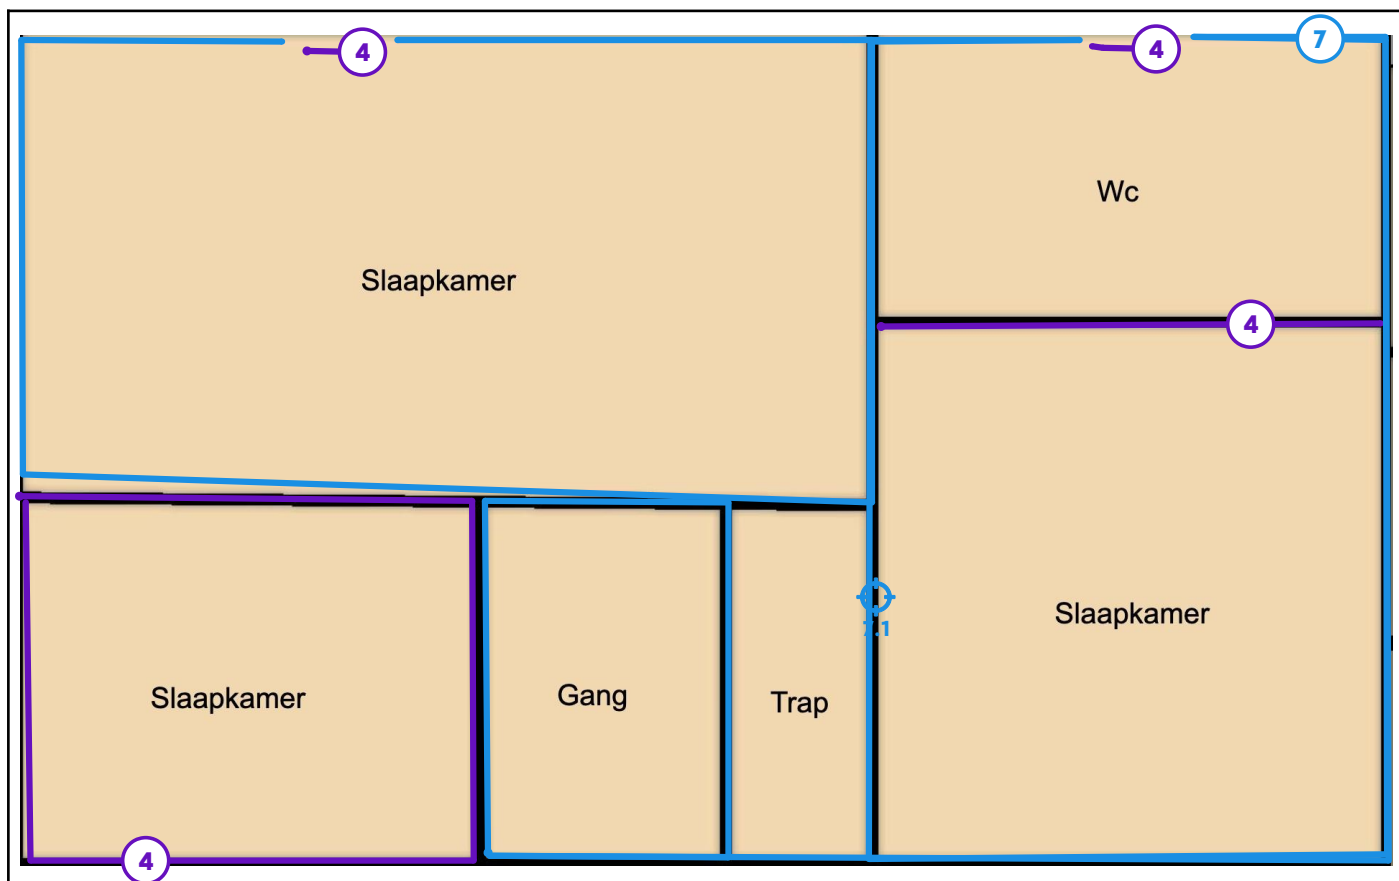
Plan 1.5: Woning, verd. +1 muren

Beschrijving	Type	Actie
4. Valse muren	Advies	-
7. Pleisterwerk binnenmuren	Geen asbest	-
7.1 Code: 250510B1	Mengmonster	-
