Asbestinventarisatetest

Dorp 3, 9470 Denderleeuw

Attestnummer : 20260319-000467.000

Zone 1: Woning + Horeca

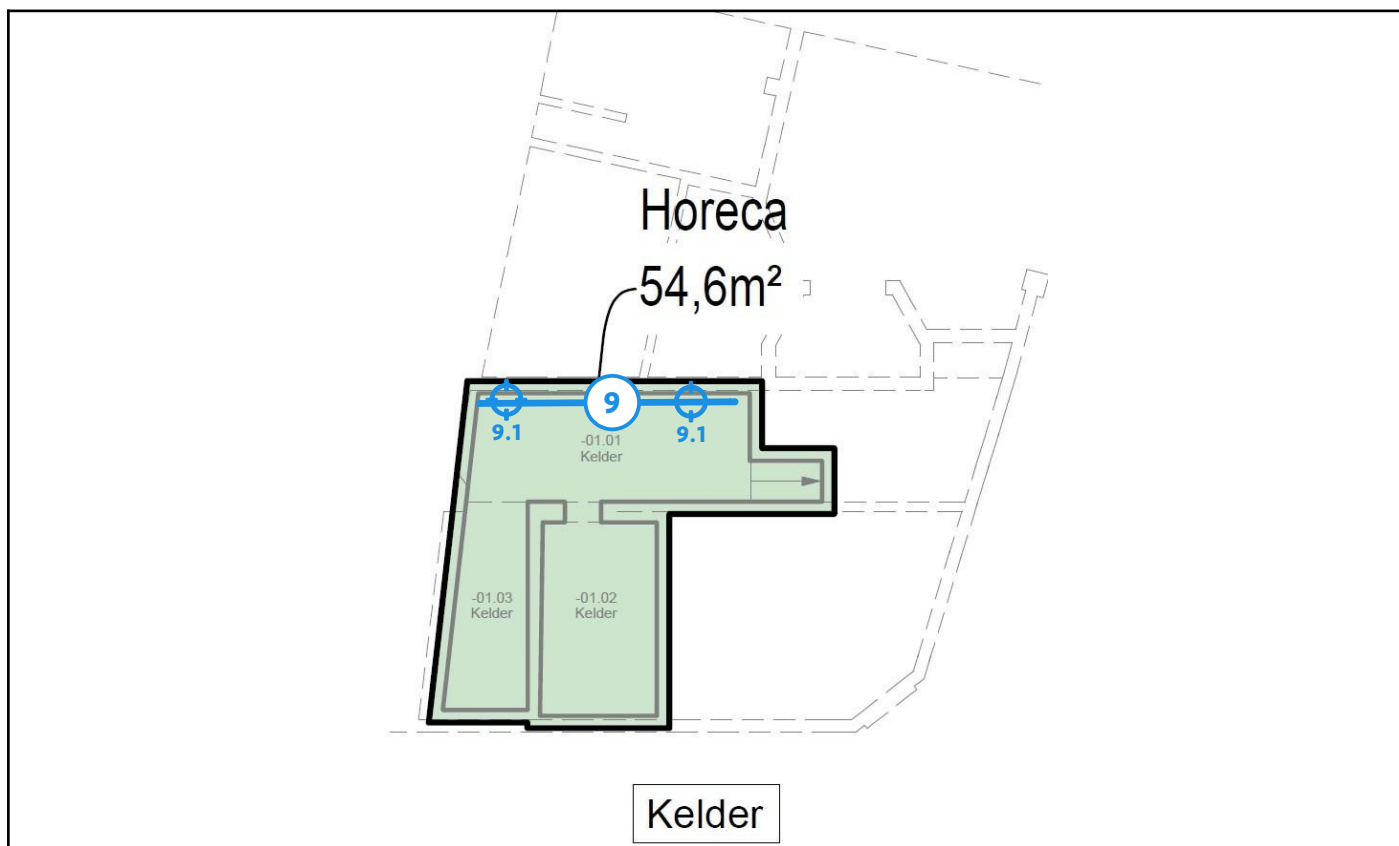
Plan 1.1: Grondplan kelder

Beschrijving	Type	Actie
9. BR-Cementage kelder	Geen asbest	-
9.1 Code: MM05	Mengmonster	-

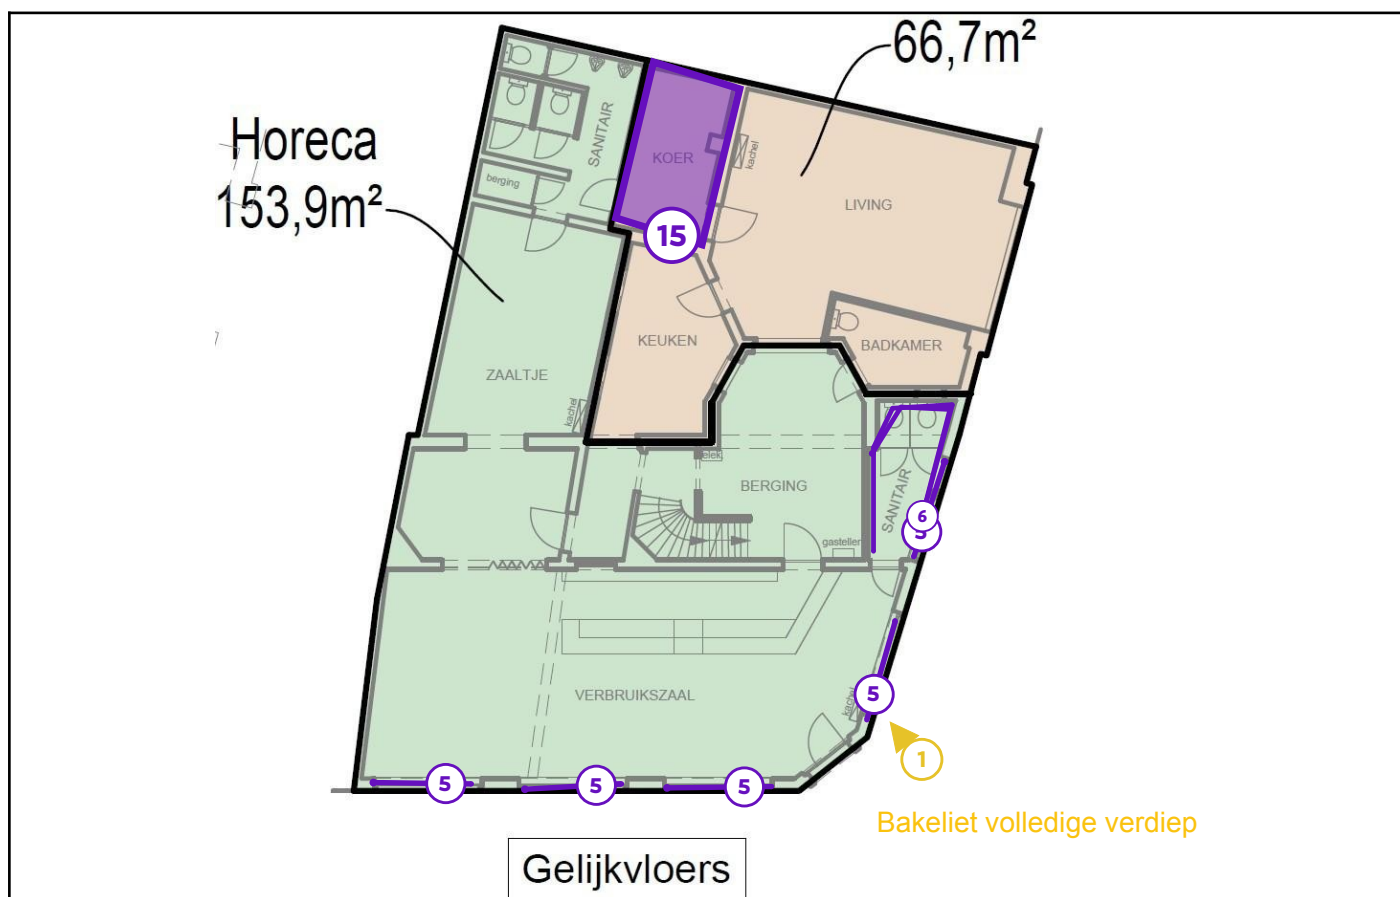
Plan 1.2: Grondplan gelijkvloers

Beschrijving	Type	Actie
1. BR-Muur-Bakeliet Schakelaars en stopcontacten	Asbestmateriaal	Zorgvuldig beheren
5. AD-Muur-Vensterbank wooneenheid-G	Advies	-
6. AD-Tegels-Verlijming-G	Advies	-
15. AD-Dak koer-Plexigolfplaten	Overige ruimte of materiaal	-

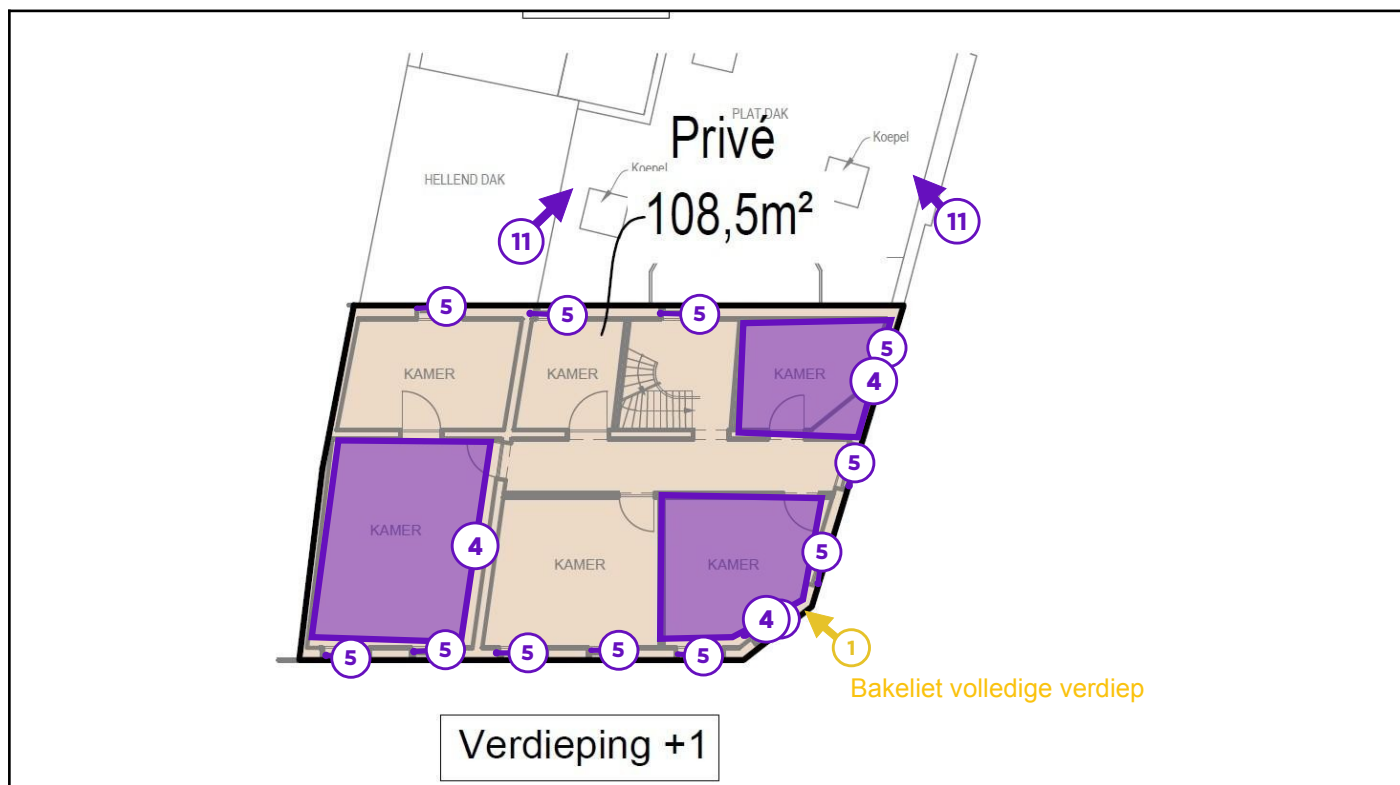
Plan 1.3: Grondplan verdieping

Beschrijving	Type	Actie
1. BR-Muur-Bakeliet Schakelaars en stopcontacten	Asbestmateriaal	Zorgvuldig beheren
4. AD-Vloer 1ste verdieping-Vloerzeil-G	Advies	-
5. AD-Muur-Vensterbank wooneenheid-G	Advies	-
11. AD- Rookgaskanaal plastic	Overige ruimte of materiaal	-

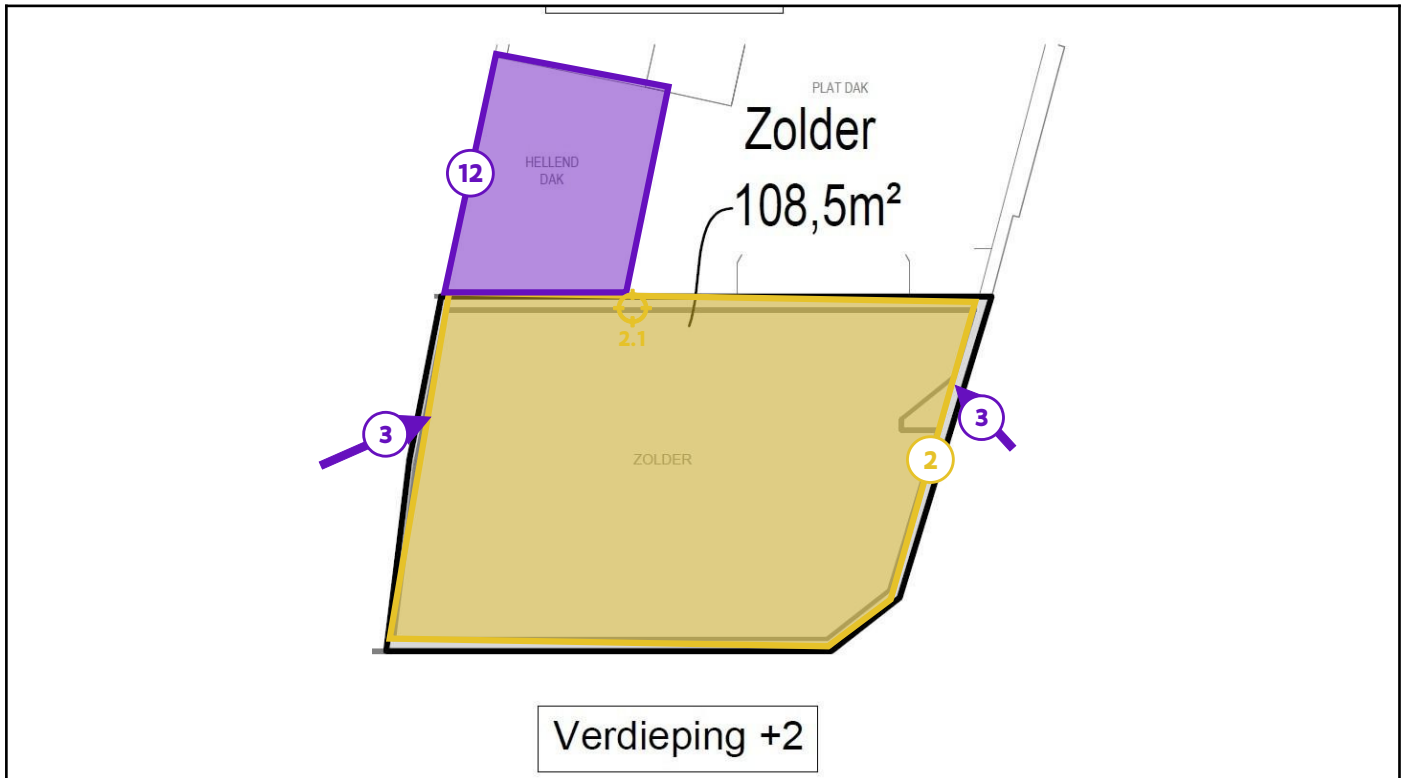
Plan 1.4: Grondplan zolder

Beschrijving	Type	Actie
2. BR-Dak-Onderdak hoofdgebouw	Asbestmateriaal	Zorgvuldig beheren
2.1 Code: MM04	Puntmonster	-
3. BE-Dak-Schoorstenen rookgaskanaal	Beperking	-
12. AD-Hellend dak aanbouw-Onderdak Plastiek	Overige ruimte of materiaal	-

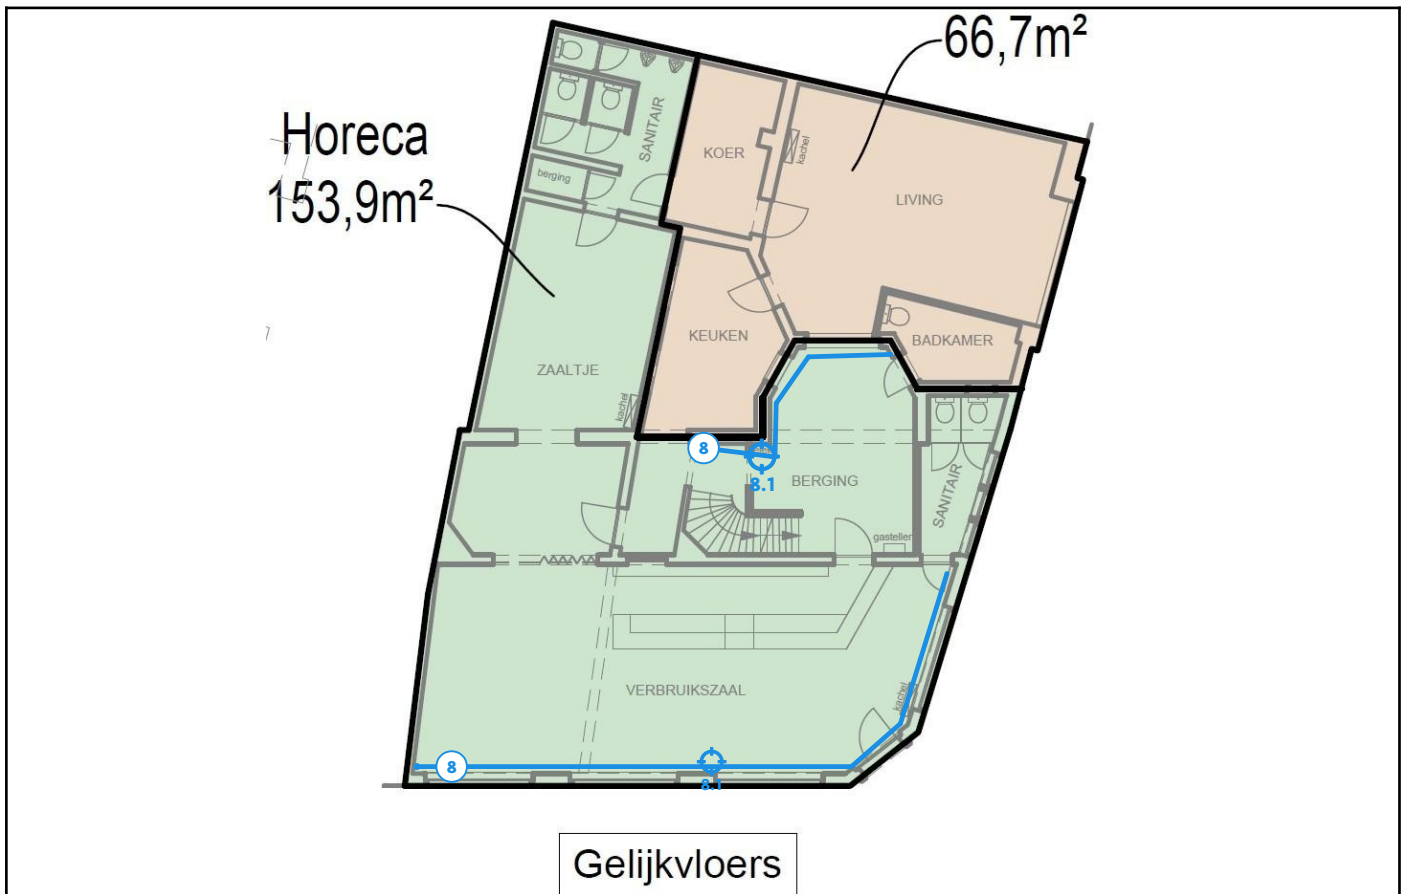
Plan 1.5: Grondplan gelijkvloers muren

Beschrijving	Type	Actie
8. BR-Muur-Pleisterwerk Handelsgedeelte-M	Geen asbest	-
8.1 Code: MM03	Mengmonster	-

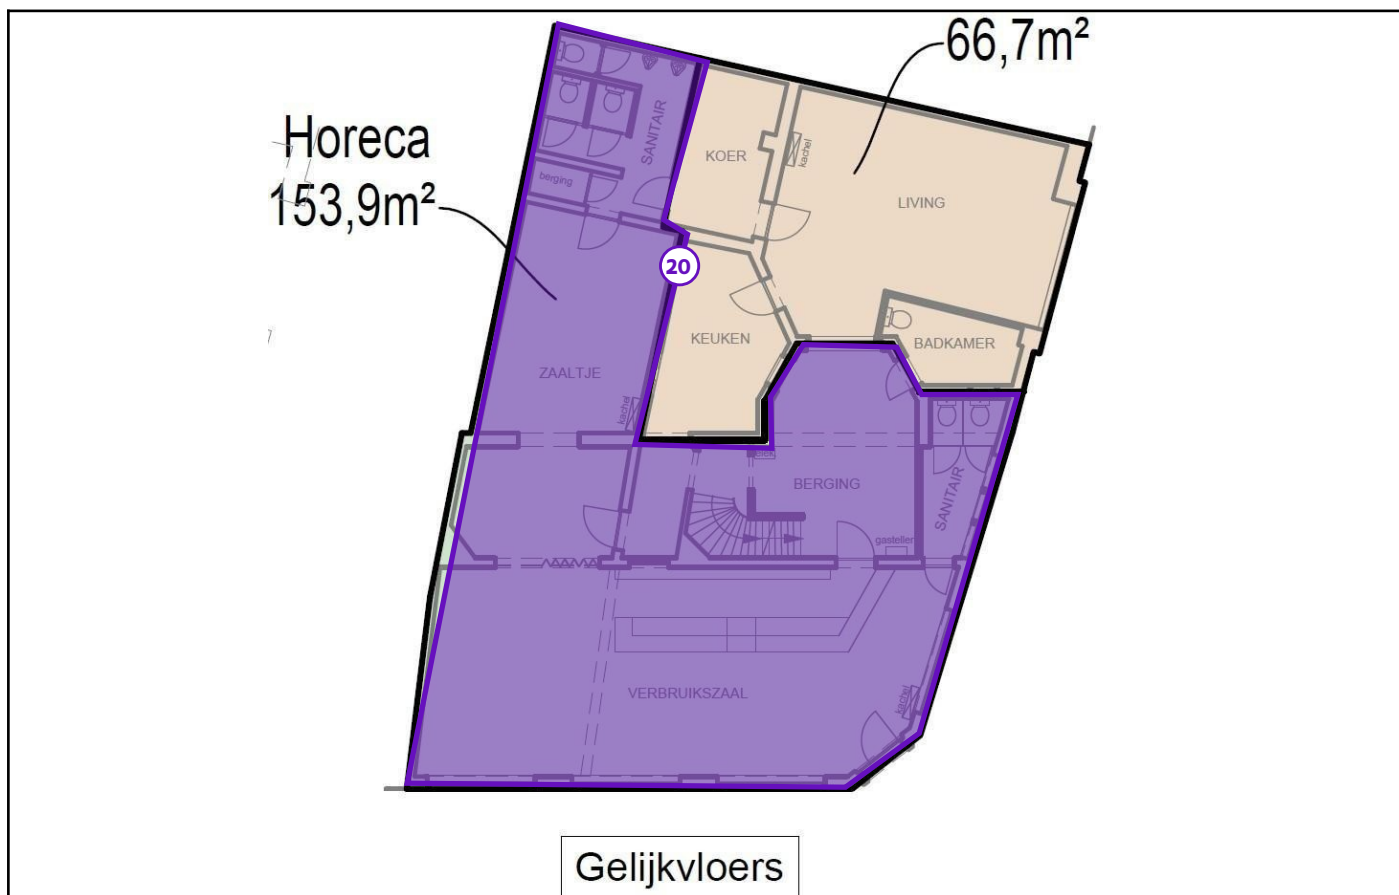
Plan 1.6: Grondplan gelijkvloers plafonds

Beschrijving	Type	Actie
20. AD-Plafond Handel-Ander materiaal	Overige ruimte of materiaal	-

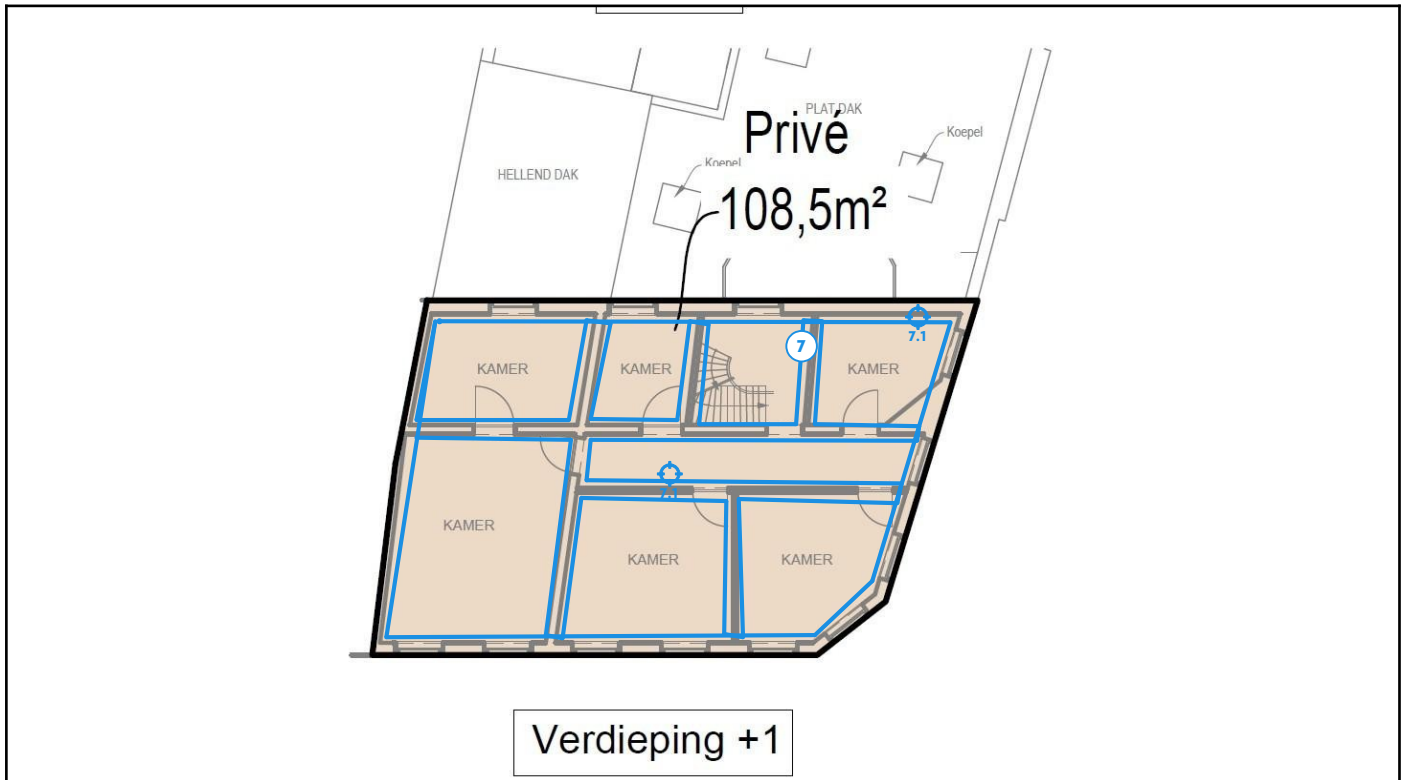
Plan 1.7: Grondplan verdieping muren

Beschrijving	Type	Actie
7. BR-Muur-Pleisterwerk woongedeelte-M	Geen asbest	-
7.1 Code: MM01	Mengmonster	-

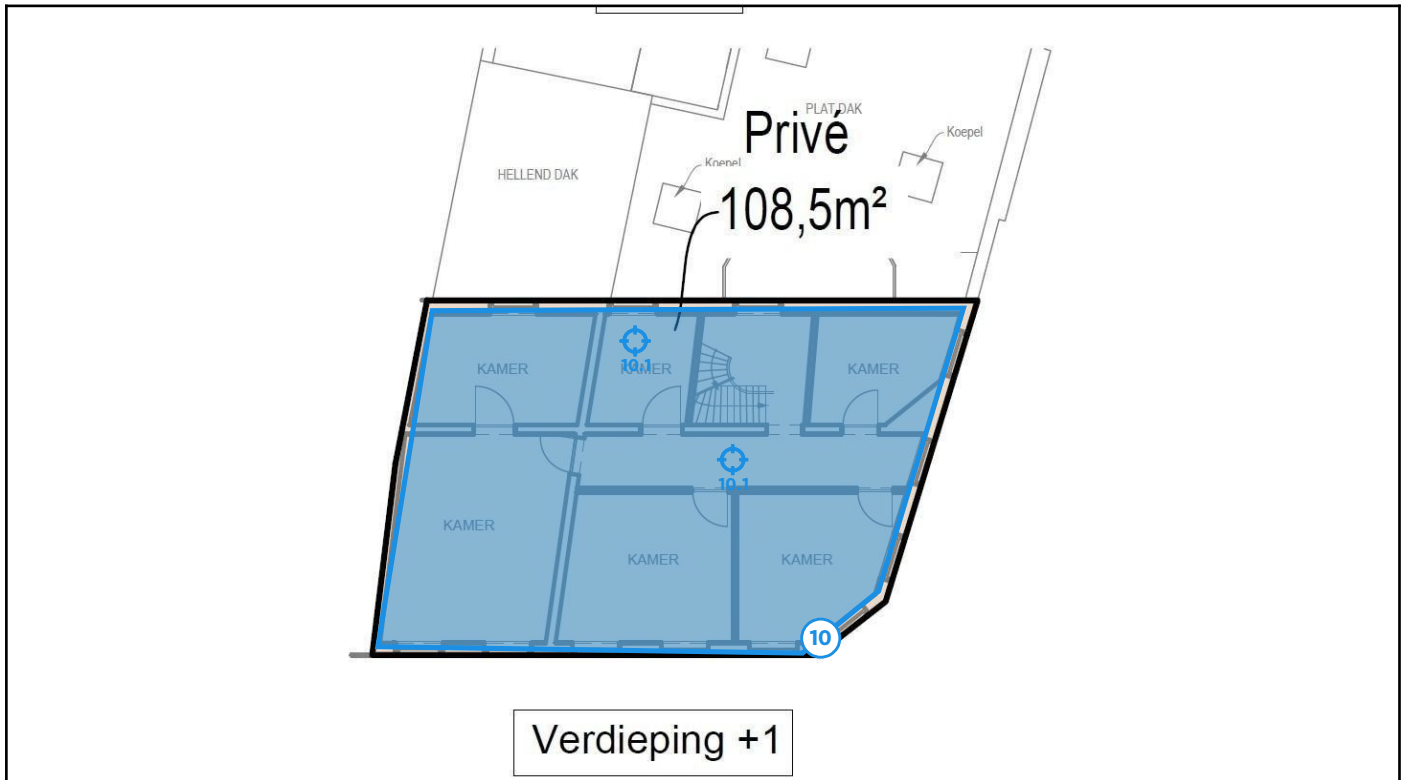
Plan 1.8: Grondplan verdieping plafonds

Beschrijving	Type	Actie
10. BR-Pleisterwerk plafond woning-M	Geen asbest	-
10.1 Code: MM02	Mengmonster	-

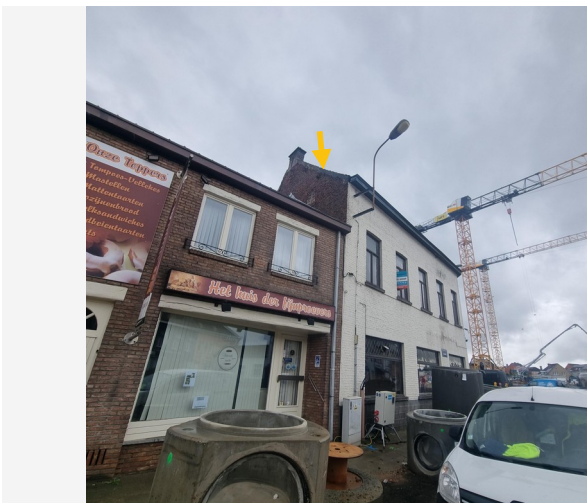
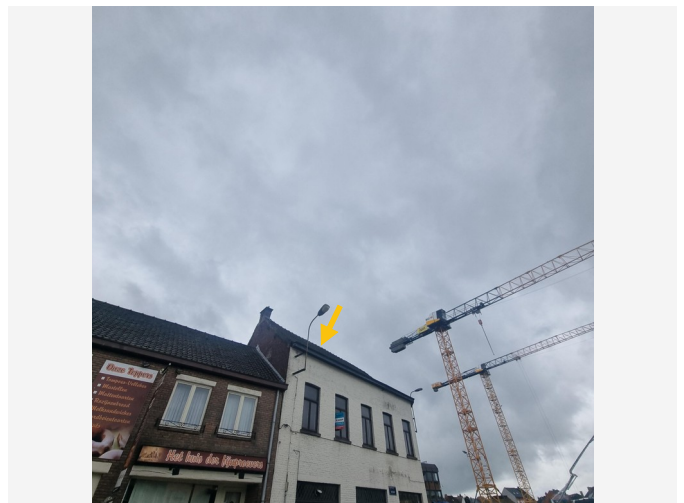
Fiche 16: AD-Dakbedekking dakpannen woning en aanbouw	Op het hellend dak van de woning zijn er dakpannen aanwezig.	-
