Asbestinventarisatetest

Rodenbachlaan 29, 8760 Tielt

Attestnummer : 20260526-000411.001

Asbestveilig (maar niet asbestvrij)

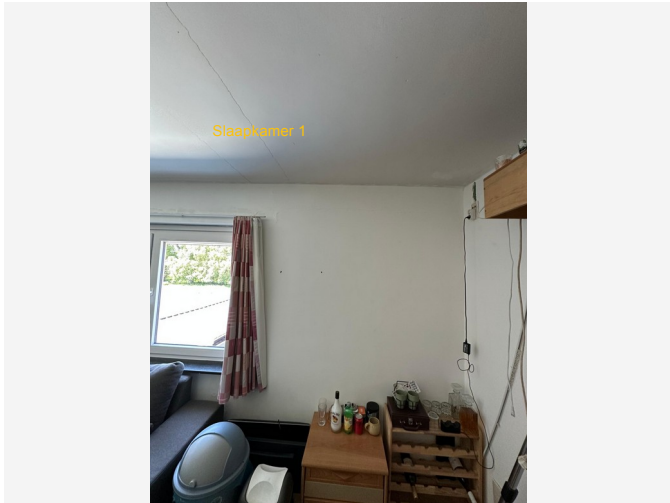
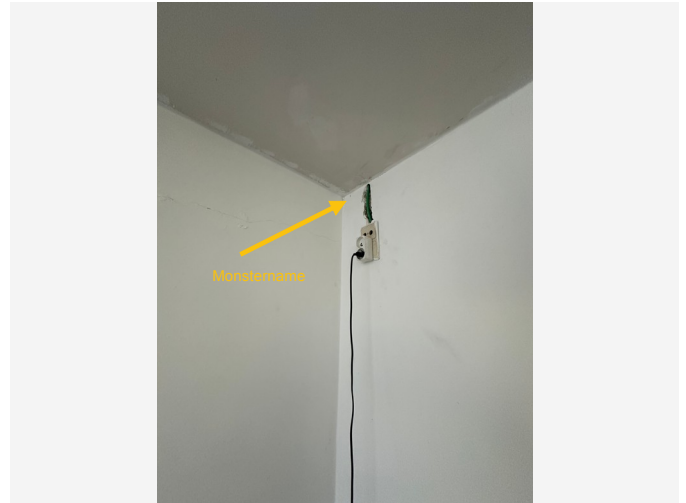
Geen asbest

Beschrijving	Pleisterwerk wanden woning
Omgeving	Binnen
Primaire drager	Binnenwand
Bindmiddel van materiaal	Gips - kalk
Gebondenheid op basis van bindmiddel	Niet-hechtgebonden
Hoeveelheid (oppervlakte - dikte - aantal)	• 320,00 m ² - 1,00 cm - 1 stuk
Totaal volume	3,20 m ³
Identificatiemethode	Een monstername door de asbestdeskundige met laboanalyse door een asbestlabo.
Destructieve handeling voor identificatie	Nee
Opmerking	<p>De vermelde oppervlaktes en volumes betreffen een beredeneerde schatting. Er worden geen rechten verleend aan deze oppervlaktes/volumes. De dikte is een schatting die voorkomt uit de monsterplaatsen en is daarom niet altijd representatief.</p> <p>Monsternames:</p> <ul style="list-style-type: none"> - Individuele ruimte: 1x bemonsterd in slaapkamer 2. - Natte ruimte: 1x bemonsterd in de badkamer. - Trappenhal: 1x bemonsterd aan rechterwand van de trap inkom naar verdieping. - Stookplaats: 1x bemonsterd aan ketel (stookplaats bevindt zich in de garage)

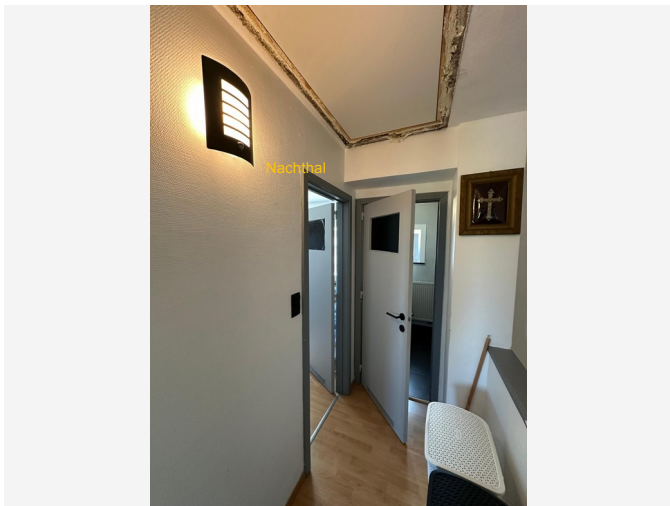
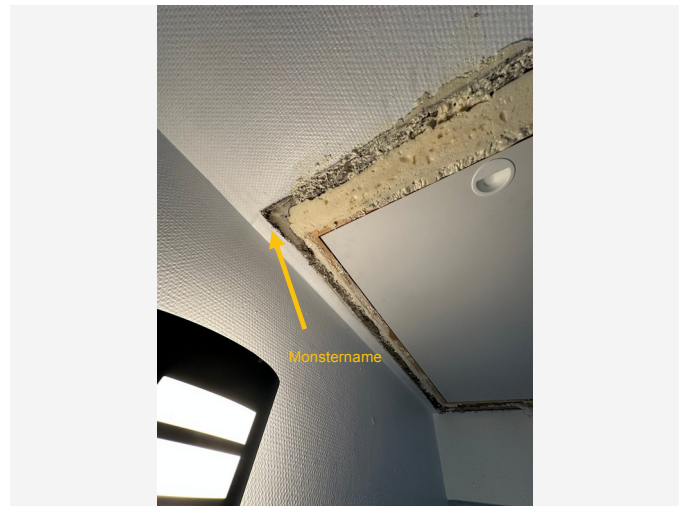
Beschrijving	Pleisterwerk plafonds woning
Omgeving	Binnen
Primaire drager	Plafond
Bindmiddel van materiaal	Gips - kalk
Gebondenheid op basis van bindmiddel	Niet-hechtgebonden
Hoeveelheid (oppervlakte - dikte - aantal)	<ul style="list-style-type: none"> • 151,98 m² - 1,00 cm - 1 stuk
Totaal volume	1,52 m ³
Identificatiemethode	Een monstername door de asbestdeskundige met laboanalyse door een asbestlabo.
Destructieve handeling voor identificatie	Nee
Opmerking	<p>De vermelde oppervlaktes en volumes betreffen een beredeneerde schatting. Er worden geen rechten verleend aan deze oppervlaktes/volumes. De dikte is een schatting die voorkomt uit de monsterplaatsen en is daarom niet altijd representatief.</p> <p>Monsternames:</p> <ul style="list-style-type: none"> - Individuele ruimte: 1x bemonsterd in nachthal aan zolderluik - Natte ruimte: 1x bemonsterd in badkamer. - Trappenhal: 1x bemonsterd aan plafond boven trap in inkomhal. de onderkant van de trap is afgewerkt met houtvezelplaten, geen pleisterwerk aanwezig aan onderkant trap. - Stookplaats: de cv ketel bevindt zich in de garage, er is geen pleisterwerk aanwezig in de stookplaats/garage (betonnen gewelven)

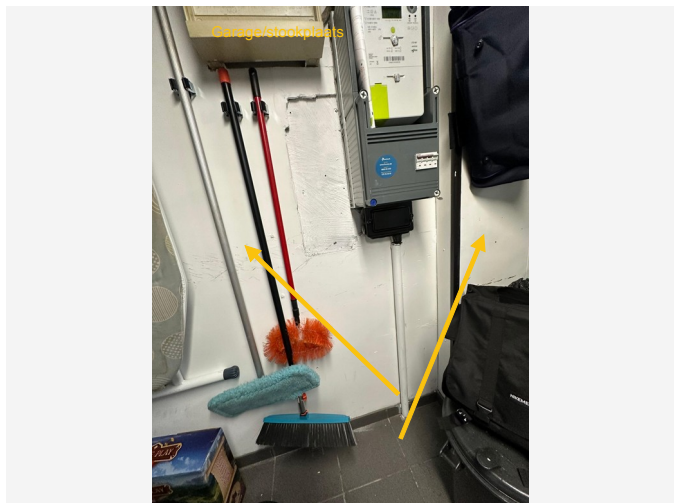
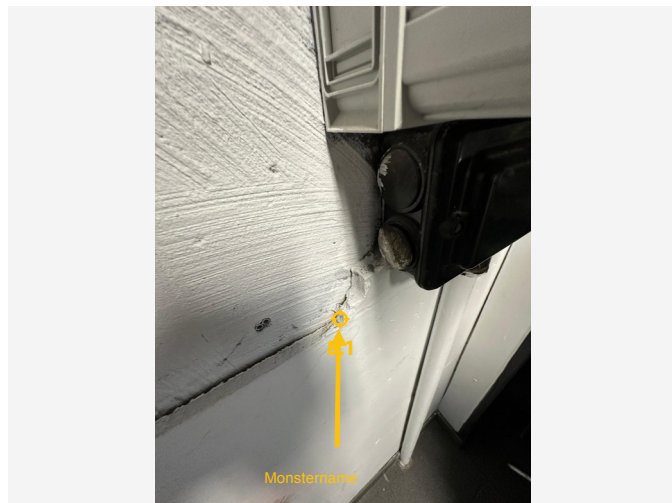
Fiche 8: Wanden bekleed met gipsplaten in garage woning

Geen asbest

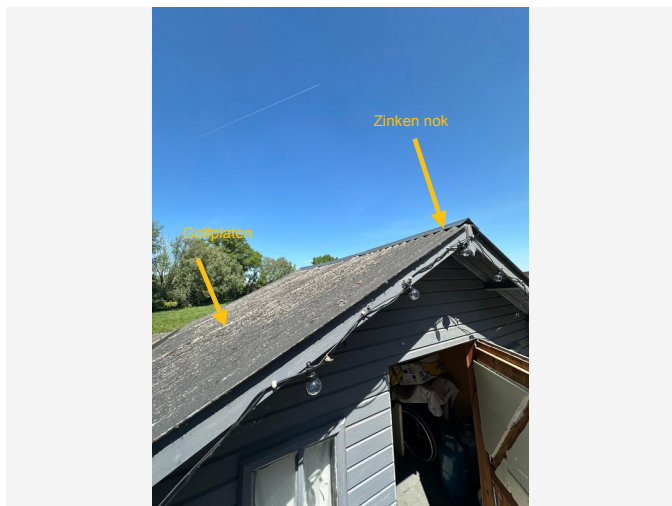
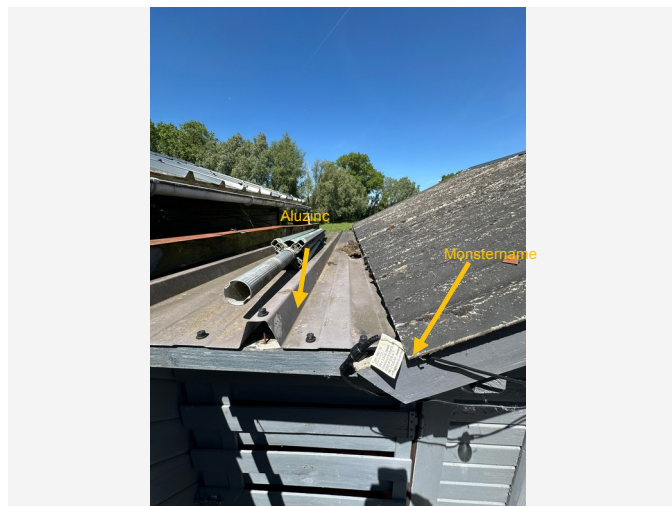
Fiche 9: Dakbedekking hellend dak tuinberging

Geen asbest

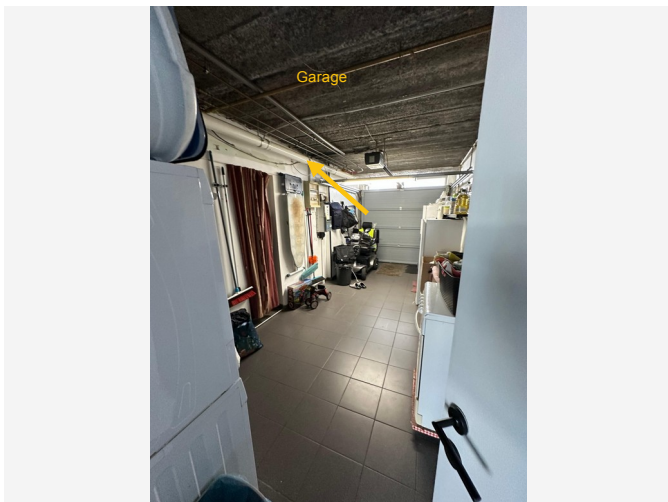
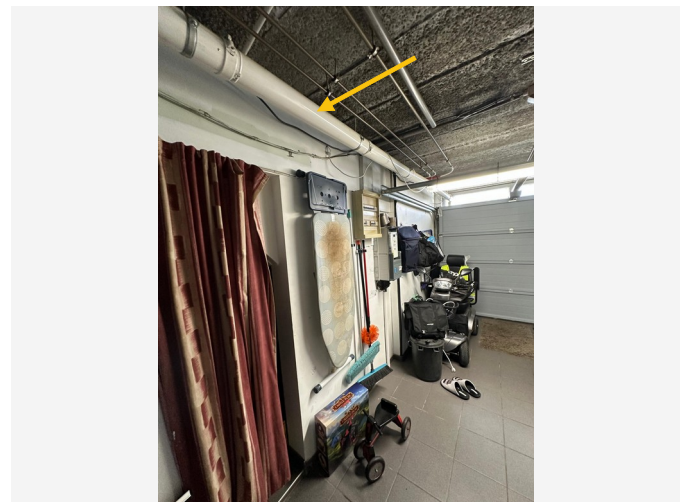
Fiche 14: Rookgaskanaal CV ketel stookplaats/garage woning.	Het concentrisch (dubbelwandig) rookgaskanaal gemaakt van PPs kunststof loopt vanaf de cv ketel horizontaal over de plafond van de garage en loopt naat buiten aan de voorgevel boven de garagepoort.	-
Fiche 15: Onderdak dekbedekking hellend dak tuinhuis	Er is een onderdak aanwezig onder de dakbedekking van het tuinhuis en is uitgevoerd met houtvezelplaten.	-

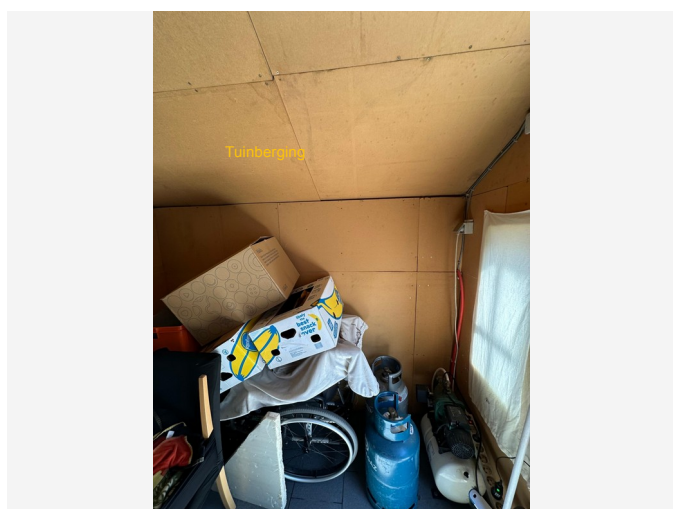
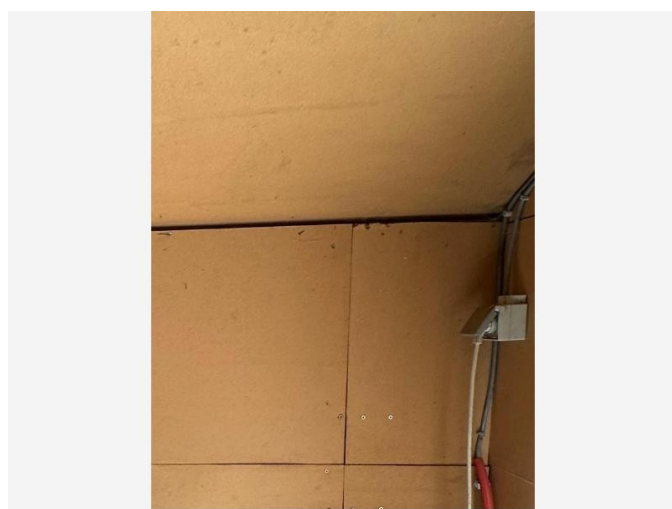
Beschrijving	Notitie	Terug te vinden op plannen
Fiche 16: Liftinfrastructuur locatie	Er is geen liftinfrastructuur aanwezig in de locatie.	-
Fiche 17: Pleisterwerk tuinberging	Geen pleisterwerk aanwezig in het tuinhuis.	-
Fiche 18: Leidingsisolatie locatie	Er is geen leidingisolatie aanwezig in de woning en de tuinberging. De CV ketel bevindt zich in het beschermd Volume van de woning.	-
Fiche 19: Materialen aan stookketel/pelletkachel locatie	Zowel de CV ketel als de pelletkachel zijn gefabriceerd na 2010, zie bewijsstukken. Geen asbestverdachte materialen aanwezig. In de tuinberging staat geen CV ketel noch kachel.	-
